RELATÓRIO TÉCNICO-CIENTÍFICO
PARÂMETROS PARA DEFINIÇÃO DA VELOCIDADE MÁXIMA DA RODOVIA

PARÂMETROS PARA DEFINIÇÃO DA VELOCIDADE MÁXIMA DA RODOVIA

Laudo Pericial de Acidente de Trânsito Nº: 83261347

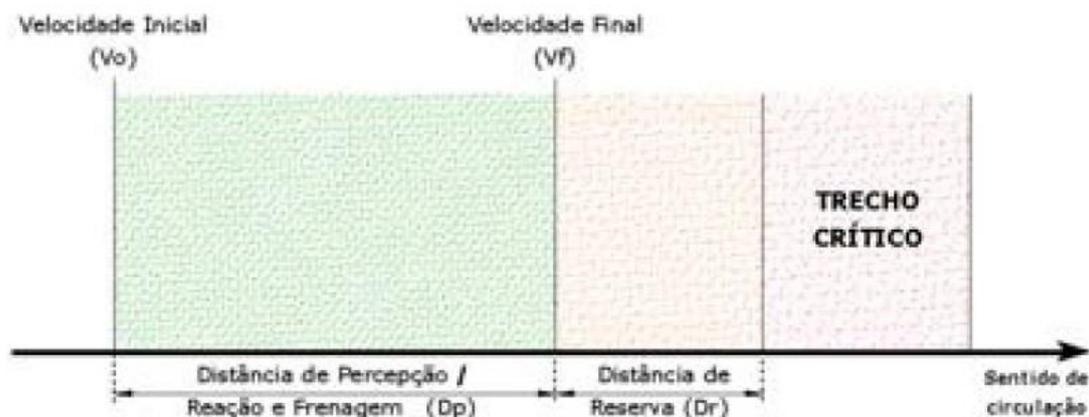
Figura 2 - Metodologia para a determinação das distâncias entre as placas

- c) Trecho/Ponto Crítico é o segmento onde é necessário praticar velocidade reduzida.
- d) Distância (Dp) é a distância entre a última placa R-19 que regulamenta a velocidade inicial e a final;
- e) Distância de Reserva (Dr) é a distância de segurança a ser adotada pelo técnico, com o objetivo de garantir que o condutor efetivamente transite pelo trecho crítico na nova velocidade regulamentada, conforme tabela (Dr);
- f) Distância de Legibilidade (DL) é a distância entre a placa e o ponto a partir do qual o sinal passa a ser legível para o condutor.
- g)

O próprio Conselho Nacional de Trânsito (2007) através do Manual de Sinalização de Trânsito estabelece os métodos e fórmulas para definição dos valores. Adotando-se assim para cálculo da Distância de Percepção/Reação e Frenagem (Dp) a seguinte fórmula:

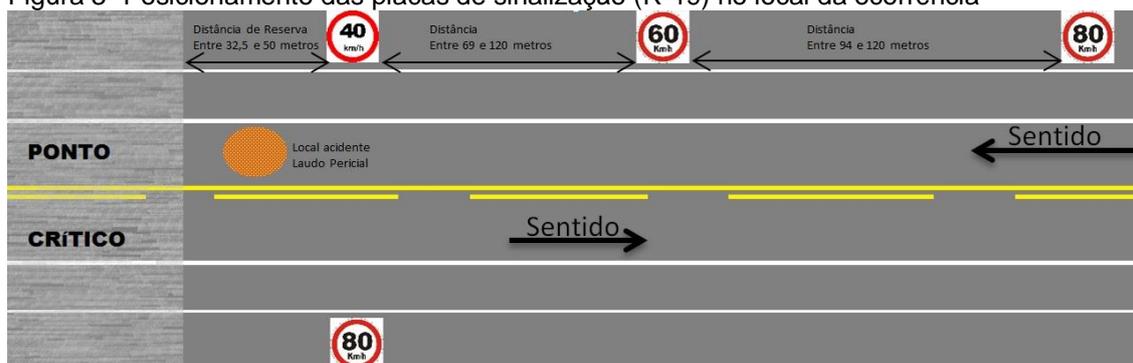
Figura 3- Posicionamento das placas de sinalização (R-19) no local da ocorrência

A figura 3 mostra como deveriam estar posicionadas as placas definidoras do limite de velocidade no local da ocorrência descrito no laudo pericial constante no apêndice A, sendo assim, apresenta-se a seguir as informações contidas na figura 3, a fim de esclarecer o devido posicionamento das placas R-19.

Desta forma no trecho onde a velocidade será reduzida de 80 km/h para 60 km/h deve ser adotada para posicionamento das placas R-19 a distância entre 94 e 120 metros, bem como, no trecho onde a velocidade será reduzida de 60 km/h para 40 km/h deverá ser adotada uma distância mínima de 69 metros e máxima de 120 metros entre as respectivas placas R-19.

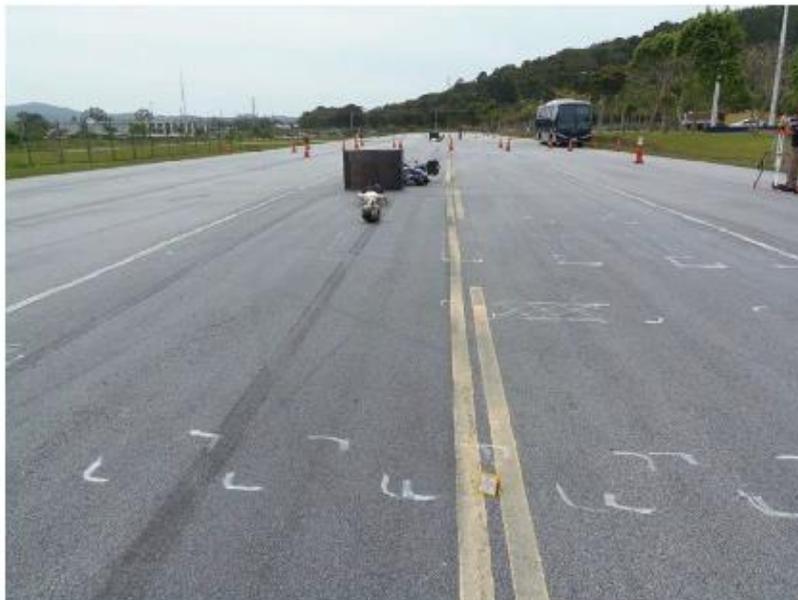
Fotografia 1 – Visão panorâmica do local do evento sentido crescente (Águas Mornas/SC para Rancho Queimado/SC)

Trata-se de um trecho de rodovia federal, precisamente o Km 43 da BR 282, com traçado em reta, situado no município de Rancho Queimado/SC, dotado de pista simples em nível, com duplo sentido de circulação, medindo 7,00 metros de largura, com pavimento do tipo asfalto, em bom estado de conservação, composta por uma faixa de trânsito para cada sentido de circulação. A via apresentava demarcação por linhas horizontais de divisão de fluxos amarela contínua no sentido (decrecente) a Águas Mornas/SC e tracejada sentido (crescente) a Rancho Queimado/SC no eixo longitudinal e marcação nas bordas por linha contínua branca. Foram visualizados acostamentos no mesmo nível da pista de rolamento, em ambos os sentidos, medindo 3,80 metros de largura, com pavimento do tipo asfalto, em bom estado de conservação. (Fotografias 1 e 2)

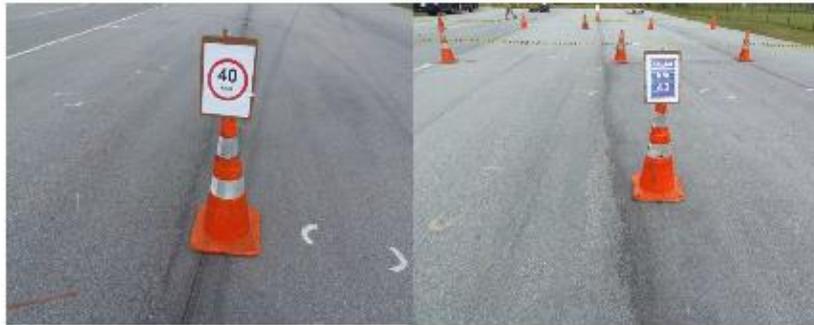
No sentido (decrecente) Águas Mornas/SC foi observado a presença de sinalização vertical, placa R-19, regulamentando em 40 km/h, a velocidade máxima para o local, localizada a 18,00 metros do sitio de colisão e da placa de identificação da rodovia e quilometragem a 11,50 metros do sitio de colisão. (Fotografias 3 e 4)

Fotografia 3 – Placa R-19 (velocidade máxima regulamentar)

Fotografia 4 – Placa identificação da rodovia e quilometro

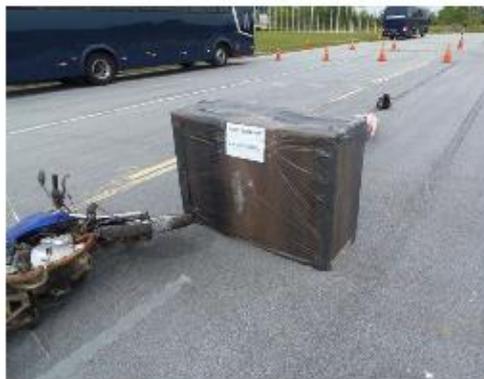
Fotografia 5 – Bloco de granito

- Bloco de granito sobre a pista de rolamento sentido Águas Mornas/SC, medindo 90 cm de altura, 49 cm de largura e 127 cm de comprimento, com área de 0,56 m² e com peso de aproximadamente 1.483 kg (conforme cálculo de cubagem para granito); (Fotografia 5)
- Marca da colisão do V1 no bloco de granito, sitio da colisão; (Fotografia 6)

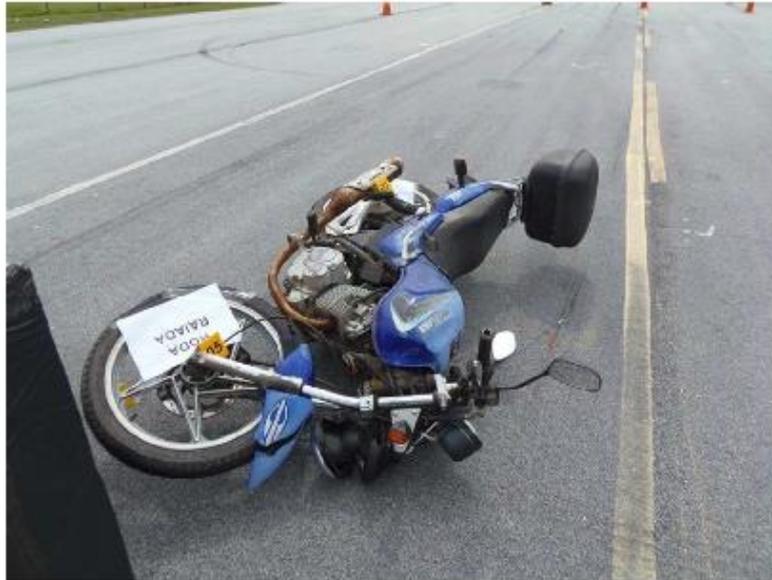
Fotografia 7 – Posição final do Veículo (V1)

- Veículo JTA/SUZUKI EN125 YES (V1), placa MFH-5782/SC, cor azul imobilizado na pista de rolamento sentido Águas Mornas/SC com sua frente voltada para este sentido, sendo que o lado esquerdo voltado para a via; (Fotografia 7)

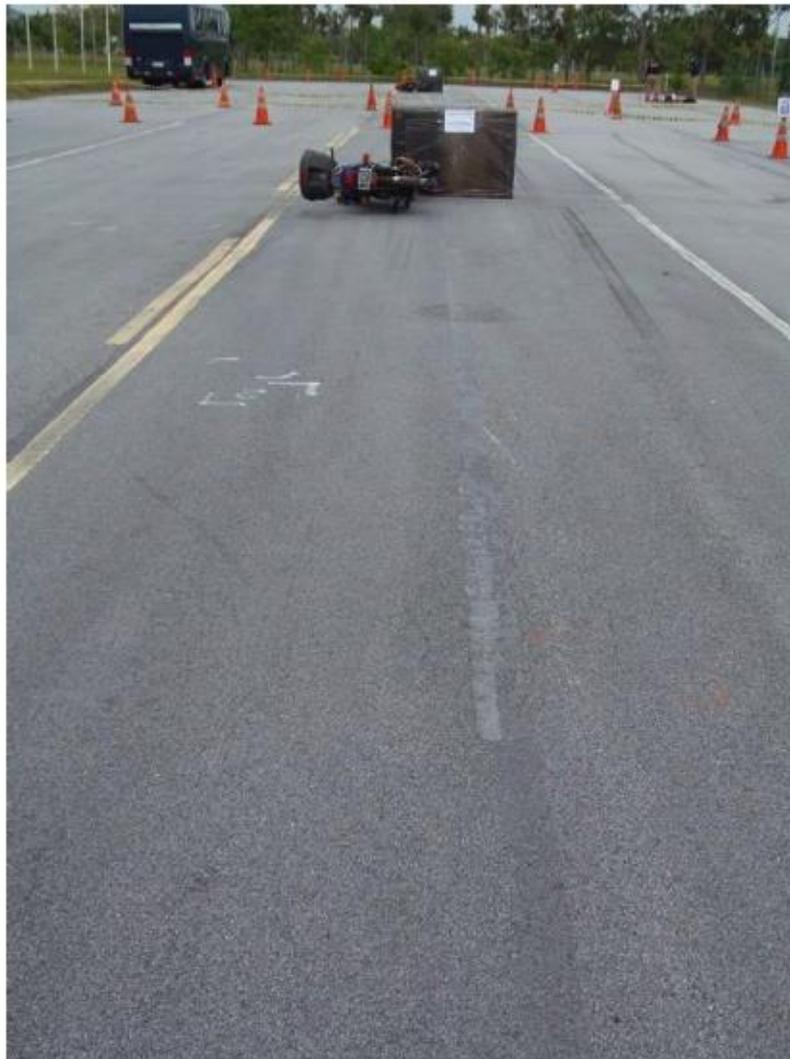
Fotografia 7 – Marca de frenagem do V1

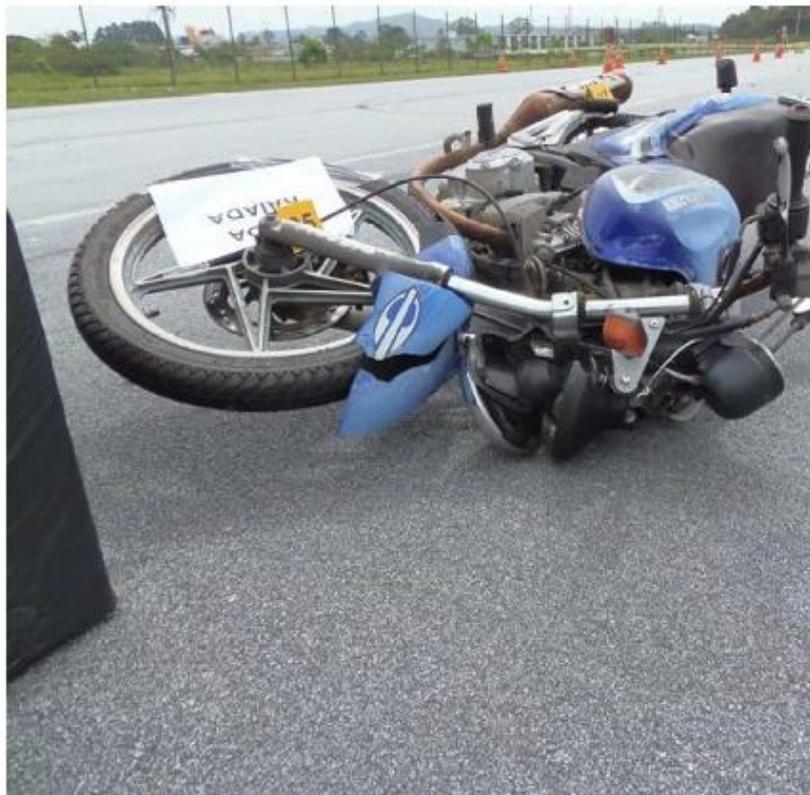
Examinado o mesmo, foi constatada a existência de avarias de média intensidade (escala: leve, média, grave e gravíssima) características de contato com corpo rígido. Os danos tem orientação longitudinal da frente pra traseira, atingindo os seguinte componentes: para lama dianteiro, farol, sistema de suspensão dianteiro. (Fotografia 8)

Fotografia 8— Danos V1 (para lama, farol, sistema de suspensão dianteiro)

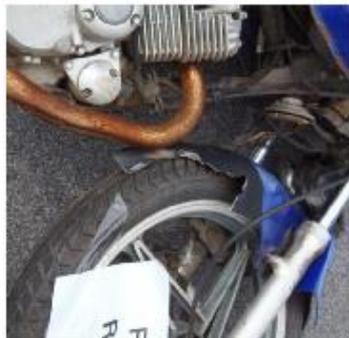
Fotografia 9 – Ferrugem

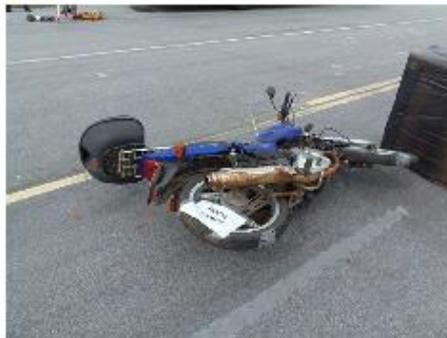
Os pneumáticos encontravam-se em boas condições de uso. As marcas de travamento das rodas dianteiras e traseira ficaram evidentes nos pneumáticos devido a frenagem. (Fotografia 10)

Fotografia 10 – Marcas nos pneumáticos: travamento na frenagem

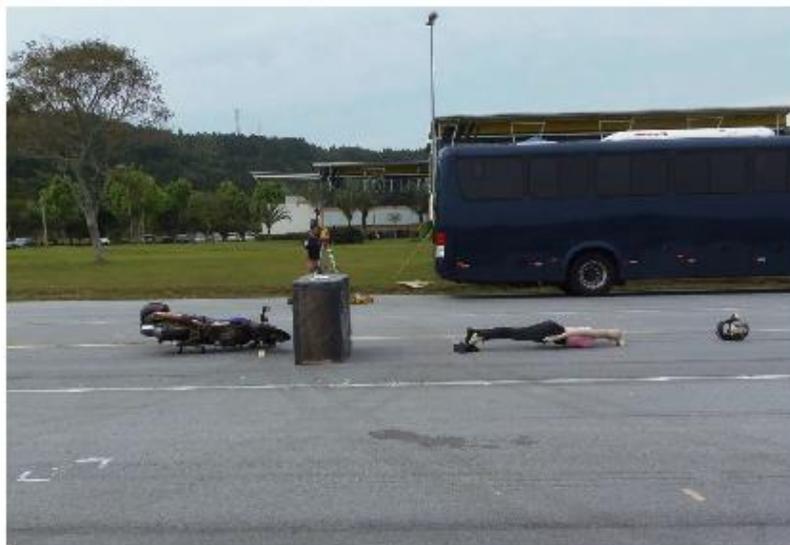
Fotografia 15 – Vista lateral da posição de repouso do VI, bloco de granito, condutor e capacete
