RELATÓRIO TÉCNICO-CIENTÍFICO
ESPECIFICAÇÃO DA UTILIZAÇÃO E DAS CONDIÇÕES DOS EQUIPAMENTOS
DE SEGURANÇA DE MOTOCICLISTAS NA ELABORAÇÃO DO LAUDO
PERICIAL

Trabalho de Conclusão
RAFAEL JOSÉ SIQUELA

A análise do caso prático será realizada mediante o estudo do laudo pericial de acidente de trânsito nº 0803191116. Este laudo foi elaborado tendo por base um acidente simulado durante a fase presencial do curso de perícia de acidentes de trânsito realizada na Academia da Polícia Rodoviária Federal em Florianópolis.

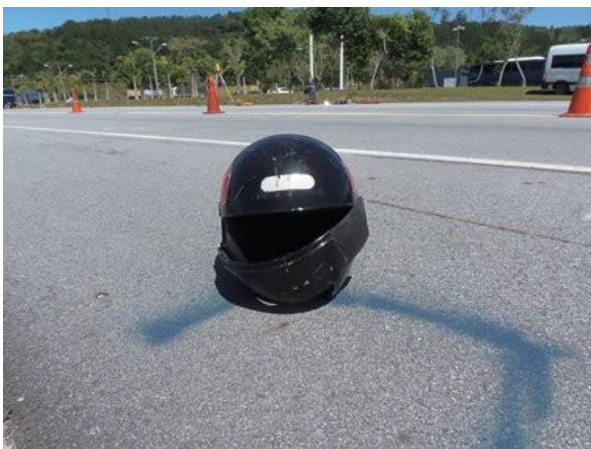
O capacete utilizado pelo condutor da motocicleta não possuía selo do INMETRO, não sendo possível verificar se era certificado por este instituto, não havia dispositivos retrorrefletivos adequados nas laterais e na parte traseira do capacete e o seu sistema de retenção estava inoperante. Não foi localizada a viseira do capacete no local do acidente.

Figura 1 – Capacete, frente
Fonte: Laudo Pericial nº 0803191116

As condições do capacete indicam que o condutor utilizava o capacete no momento do acidente, porém, de maneira incorreta. O fato do capacete não ter se mantido na cabeça da vítima após o acidente e as próprias condições do seu sistema de retenção revelam que este equipamento de segurança não estava devidamente fixado. A ausência da viseira também mostram outra falha na utilização deste equipamento de segurança.

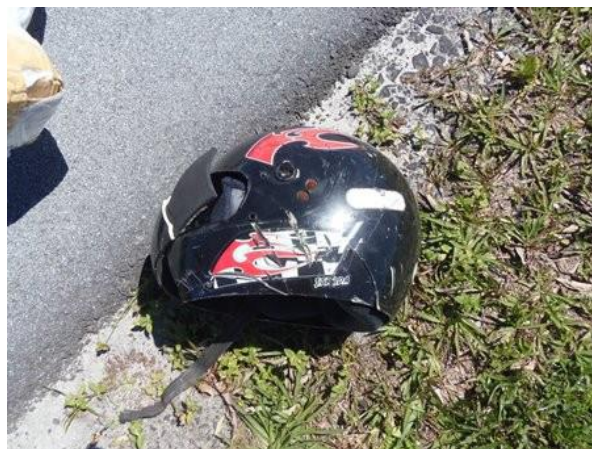
Figura 2 – capacete, lateral esquerda
Fonte: Laudo Pericial nº 0803191116

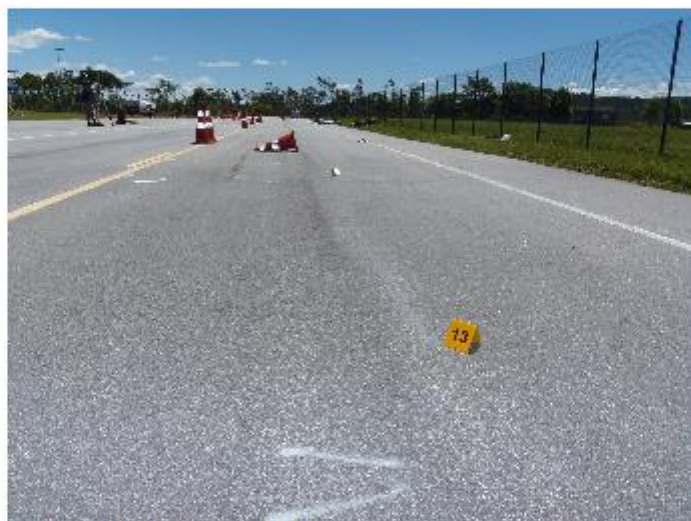
Figura 1 – vista panorâmica do local

- horizontal: com faixas longitudinais de cor amarela, separação de fluxos, sendo tracejada no sentido decrescente e contínua no crescente, e faixas longitudinais de cor branca como marcação de bordo, em ambos os sentidos. Condições de visibilidade e legibilidade boas;

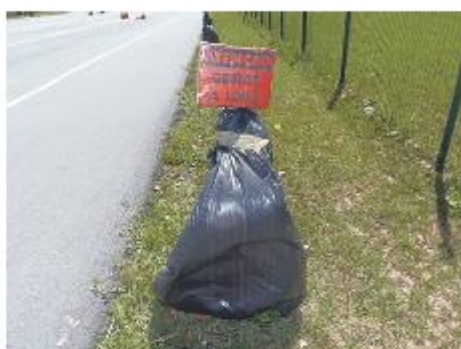
- vertical: no sentido crescente observou-se, inicialmente, uma placa de obras. Logo após, uma placa R-19, indicando a velocidade máxima de 40 km/h. Por fim, uma placa de orientação de destino. No sentido decrescente, verificou-se uma placa de identificação quilométrica. Sobre as faixas de divisão de fluxos existiam cones, num total de nove, ao longo da via. Condições de visibilidade e legibilidade boas;

Figura 2 - Placa de obras

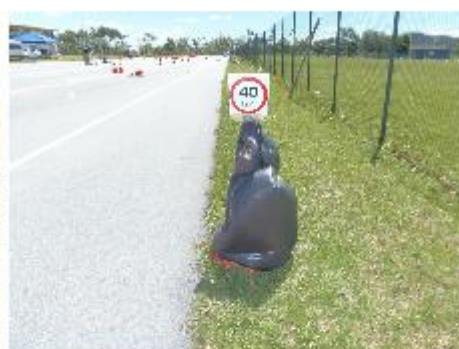
Figura 3 - Placa R-19

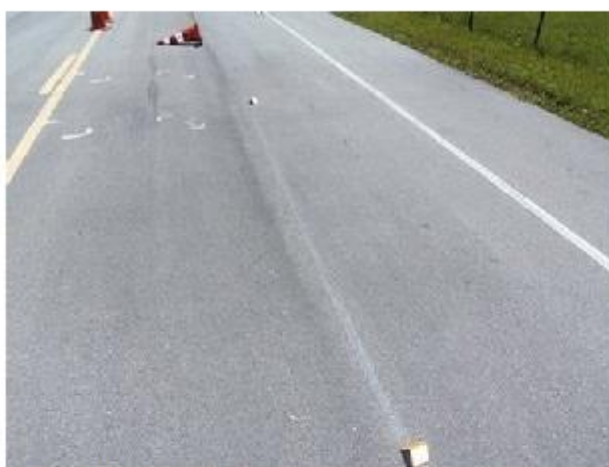
- marca de frenagem deixada por V1 em direção oblíqua em relação ao eixo longitudinal da pista, iniciando próximo ao centro da pista em direção ao bordo da faixa do sentido decrescente, figura 5;

Figura 5 – Marca de frenagem

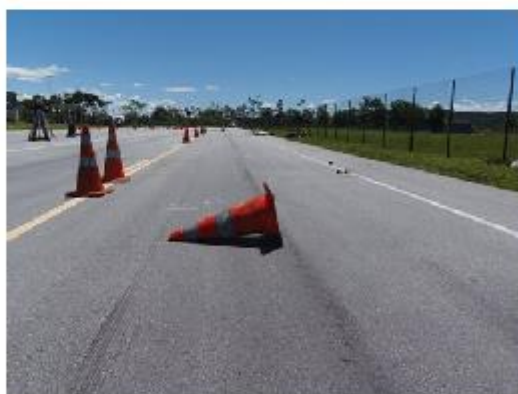
- cone sobre a pista, posicionado perpendicularmente em relação ao eixo longitudinal da pista, figura 6;

Figura 6 – Cone sobre a faixa de trânsito

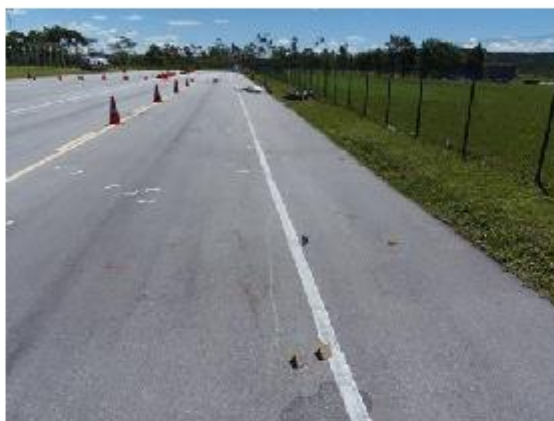
- marcas de fricção obliquas ao eixo longitudinal da via, iniciando próximo a linha de bordo, no sentido decrescente, cruzando o acostamento e finalizando junto a V1 na área lindeira, figura 7;

Figura 7 – Marcas de fricção

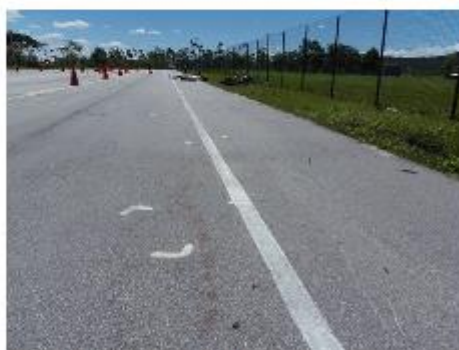
- marcas de material orgânico, sangue, com início junto às marcas de fricção e fim junto ao corpo de V1, figuras 8 e 9 ;

Figura 8 – Marcas de material orgânico

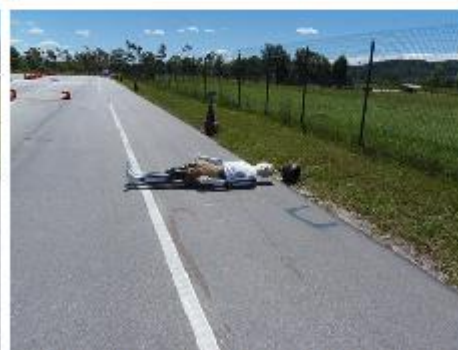
Figura 9 – Marcas de material orgânico junto à vítima

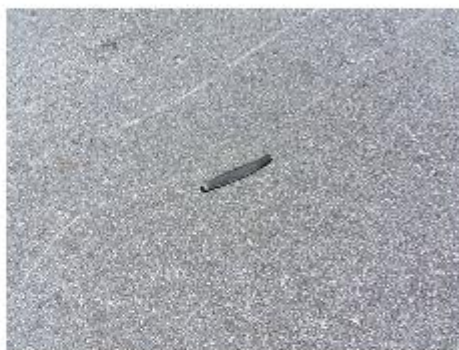
- Manopla e pedal de motocicleta, localizados paralelamente às marcas de fricção no acostamento, figuras 10 e 11;

Figura 10 – Manopla de V1

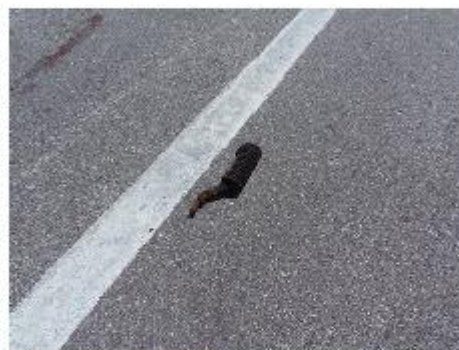
Figura 11 – Pedal de V1

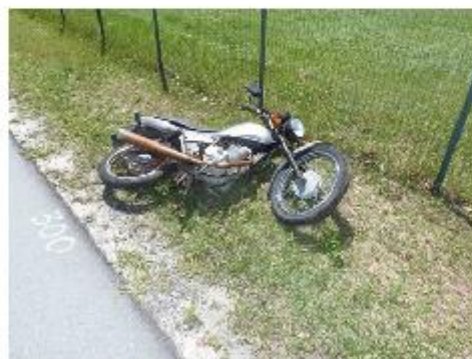
- veículo Honda/CG 125 Titan KS (V1), placas MBC-2634/SC, prata, imobilizada transversalmente sobre a área lindeira, conforme figura 12;

Figura 12 – Posição final de V1

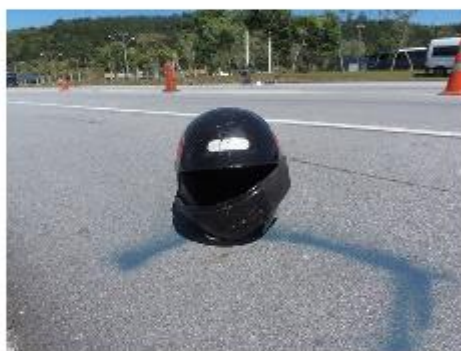
- corpo de uma pessoa do sexo masculino em decúbito dorsal, no acostamento, trajando bermuda caqui e camiseta branca, sem calçado;
- Capacete preto, quebrado, localizado próximo ao corpo da vítima. Não foi possível identificar a marca, nem o selo do INMETRO no capacete. Também, não foi localizada a viseira do mesmo. O sistema de retenção do capacete está inoperante, não sendo possível identificar nenhum engate, conforme figuras.

Figura 13 – Capacete, frente

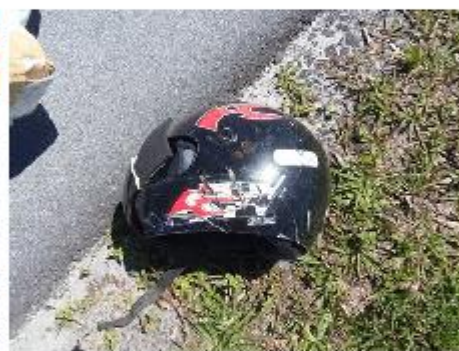
Figura 14 – Capacete, lateral esquerda

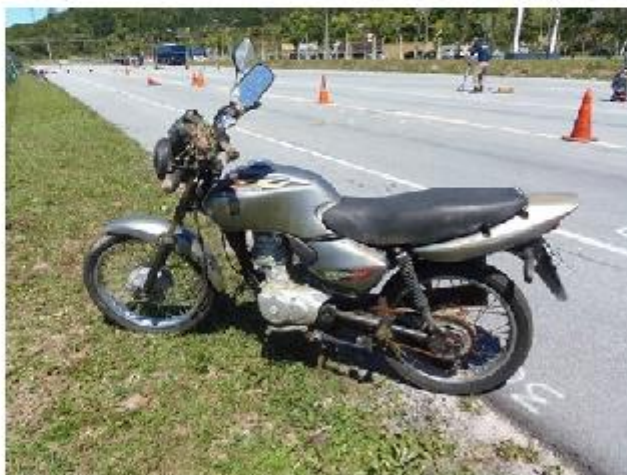
Vestígios no veículo: veículo com classificação de danos de pequena monta. Pneus em bom estado. A manopla esquerda, os espelhos retrovisores, a sinaleira traseira esquerda e a pedaleira do condutor do lado esquerdo estavam quebrados. Também, verificou-se que o tanque de combustível está com marcas de fricção do lado esquerdo. O punho, o pedal do passageiro do lado esquerdo, a sinaleira dianteira esquerda e a carenagem do velocímetro do lado esquerdo estão com marcas de arrastamento e resíduos de grama e terra, conforme figuras abaixo;

Figura 15 – Lateral esquerda de V1

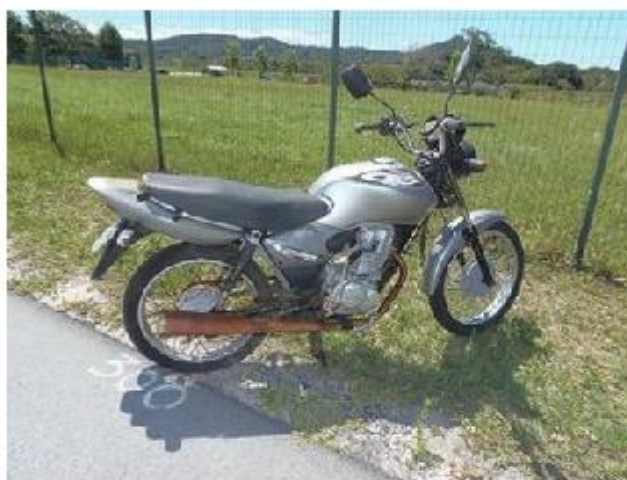
Figura 16 – Lateral direita de V1

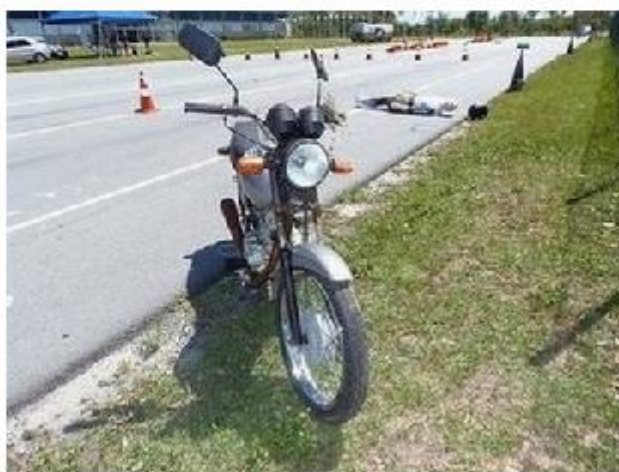
Figura 17 – Frente de V1

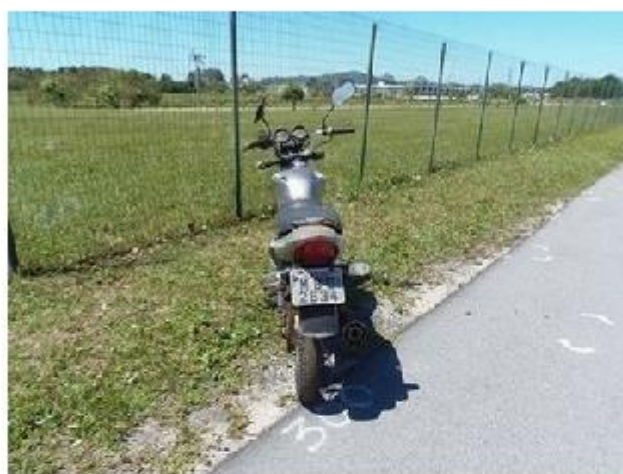
Figura 18 – Traseira de V1

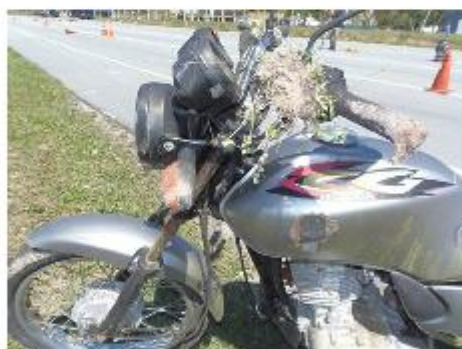
Figura 19 – Danos na lateral dianteira esquerda de V1

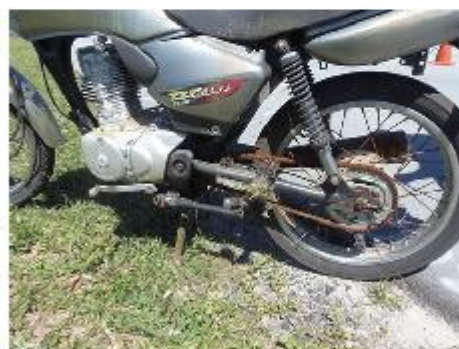
Figura 20 – Danos na lateral traseira esquerda de V1

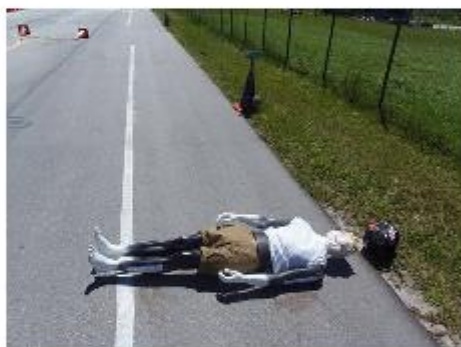
Figura 21 – Posição final da vítima

O acidente, objeto de estudo do presente laudo pericial, resultou na morte do único envolvido no evento, o condutor de V1, identificado como Walfredo Sivestre de Souza, filho de Júlio Silvestre de Souza e Maria Bernadete de Souza, nascido em 22/09/1965. Encontrava-se em decúbito dorsal, com os braços estendidos paralelamente junto ao corpo e membros inferiores estendidos. Vestia bermuda e camiseta e não utilizava calçado.

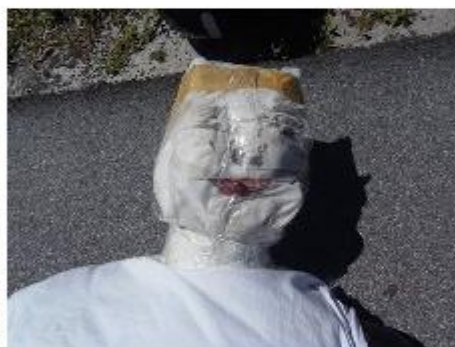
Figura 22 - Vítima

Ao realizar o exame perinecropsópicó, verificou-se que o corpo apresentava escoriações na perna esquerda e no braço esquerdo. Não é possível identificar nenhuma lesão aparente na cabeça. Entretanto, verificou-se que as pupilas da vítima estão dilatadas, midríase, indicando uma possível lesão cerebral.
