**ANÁLISE DE RETRABALHO E FALTA DE TERMINALIDADE EM
OBRAS DE REFORMA: um estudo de caso em Florianópolis**

Trabalho de Conclusão de Curso submetido ao Instituto Federal de Educação, Ciência e Tecnologia de Santa Catarina como parte dos requisitos para obtenção do título de Engenheiro em 2023.

Desta forma, a metodologia de análise deste trabalho é de uma pesquisa de campo, sendo realizada em uma obra de reforma na cidade de Florianópolis.

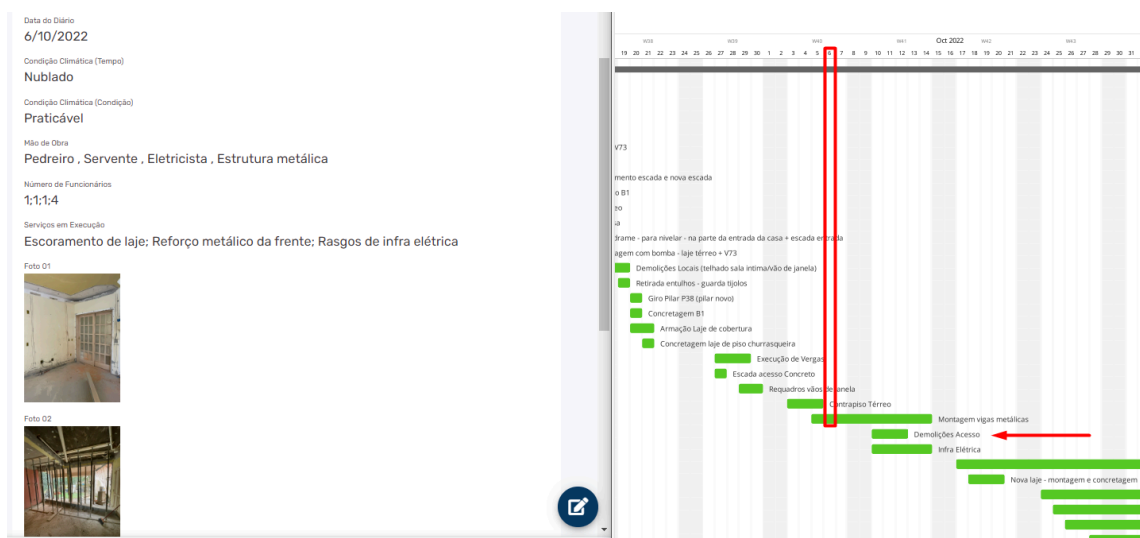
Figura 7 - Verificação do D.O. e Cronograma

Nos registros de falta de terminalidade foi feita uma verificação em ambas documentações, simultaneamente, no diário de obra e no cronograma como mostra a Figura 7 e 8. No exemplo, o cronograma mostrava o dia 5 de setembro o início dos reforços metálicos, enquanto no diário não. Devido a atrasos de definição e a própria

produção do material, acabaram ocorrendo apenas no dia 6 do próximo mês. Essa demora gerou uma falta de terminalidade na categoria de serviço de demolições, e consequentemente um atraso nas próximas atividades que tinham esta como dependência executiva.

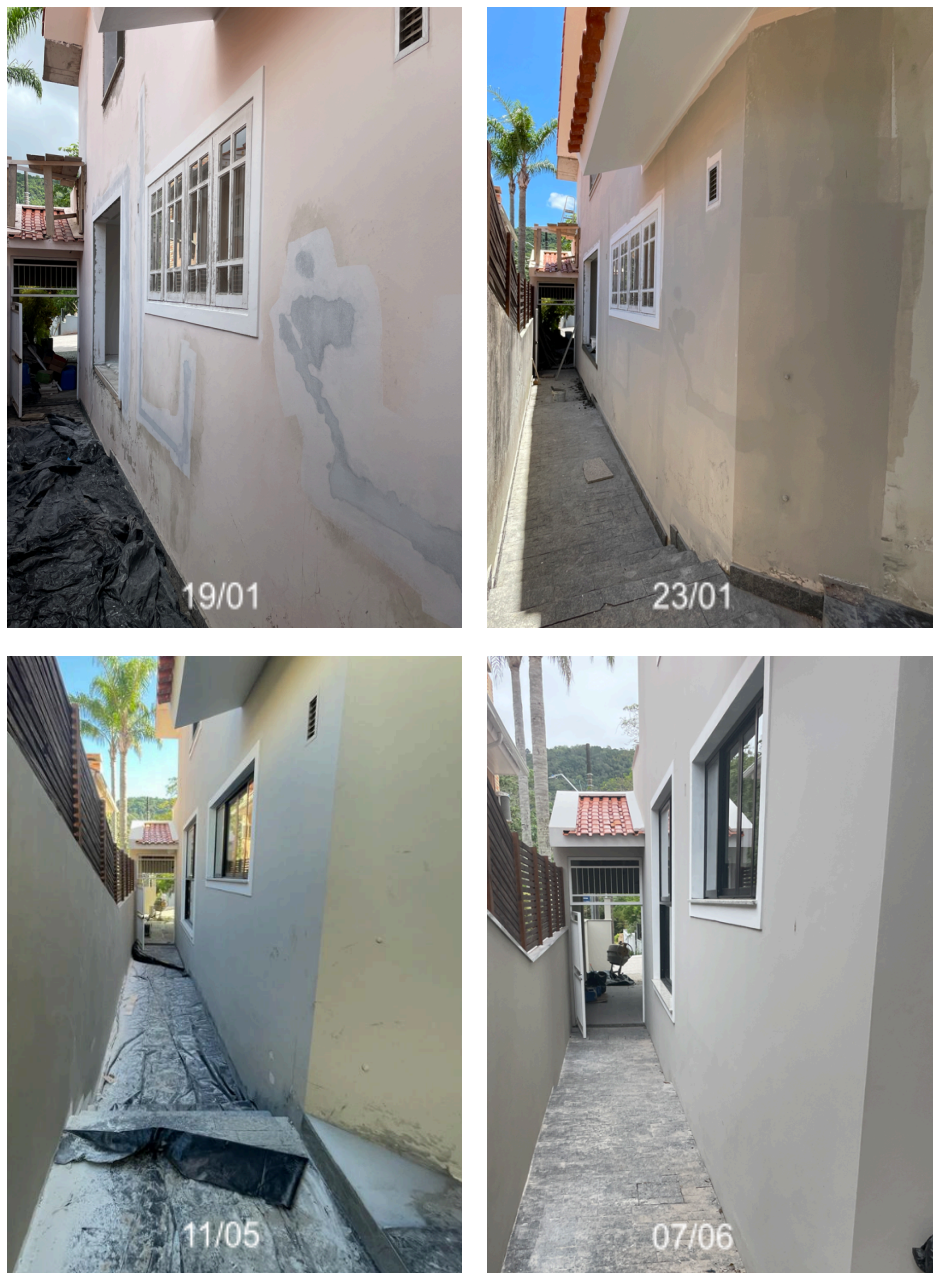
Figura 11 – Fotografias de Falta de Terminalidade na Pintura

Observando a Figura 11 foi possível explicitar esses itens com um histórico de fotos da autora, com suas respectivas datas de uma mesma posição da casa. Nas imagens temos a lateral da casa demonstrando o início dos serviços de pintura e a sequência desse serviço ao longo do tempo. Percebemos essa continuidade no serviço e o fato dele não ter sido finalizado na data planejada.

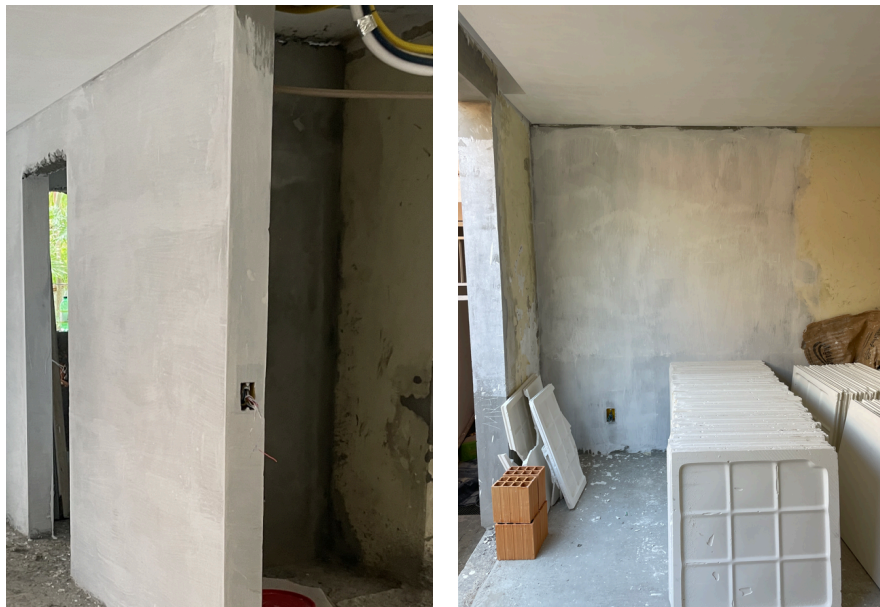
Figura 12 – Fotografias de Retrabalho. Exemplo: Material errado

Outra ponderação importante para essa mesma categoria de trabalhos, é a utilização de material de baixa qualidade, no qual o cliente solicitou a utilização de determinada marca de tinta. Ao final de algum tempo observando a recorrência desses problemas a equipe de engenharia, primeiramente fez a troca da equipe de pintura e ao final da obra de material. As imagens apresentadas a seguir ilustram as dificuldades mencionadas. A primeira delas (Figura 12) mostra a utilização de material inapropriado, onde a equipe de pintura passou a massa corrida ao invés do fundo preparador em alguns panos de parede.

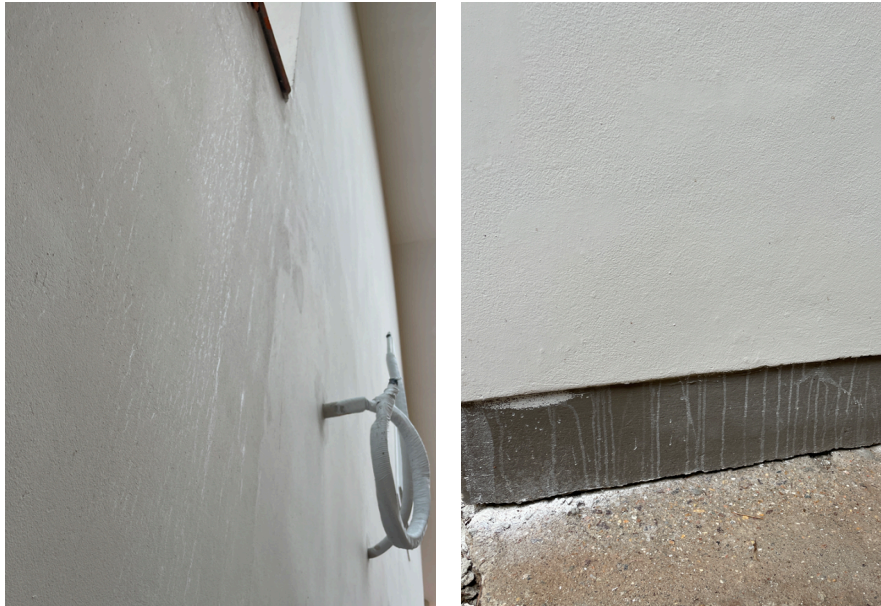
Figura 13 – Fotografias de Retrabalho. Exemplo: Material de má qualidade

As próximas imagens (Figura 13) destacam a má qualidade dos produtos utilizados, após a primeira chuva a pintura externa escorreu e a sua pigmentação ficou danificada. Para correção foi necessário fazer uma limpeza dos panos de fachada e a repintura.

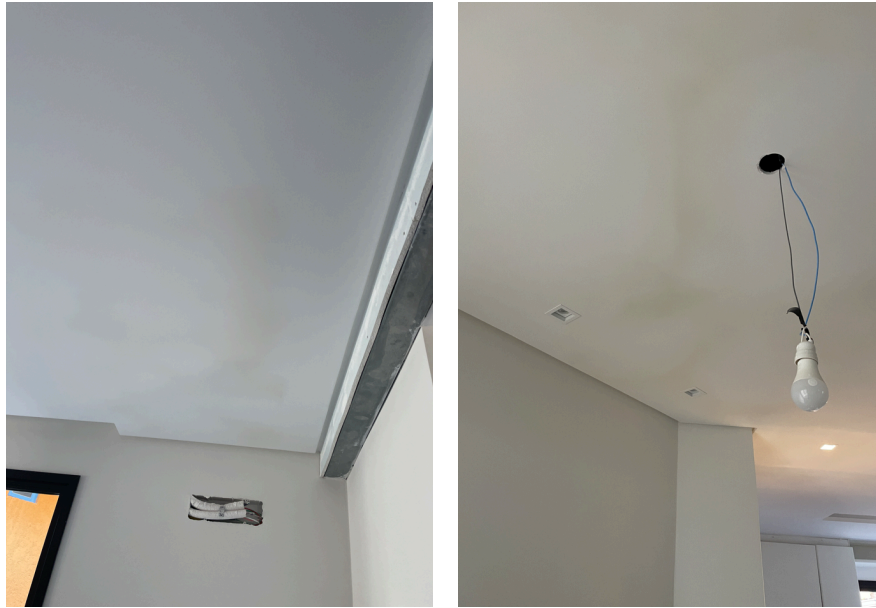
Figura 14 – Fotografias de Retrabalho. Exemplo: Técnica errada

As imagens da Figura 14 mostram um “amarelamento” do teto de gesso devido à falta de aplicação de tinta esmalte previamente. Nesta obra foi utilizado o gesso comum, e como boas práticas para esse material utilizamos um esmalte base d’água antes de começar a massa corrida e pintura propriamente dita, assim evitando esse tipo de problema.

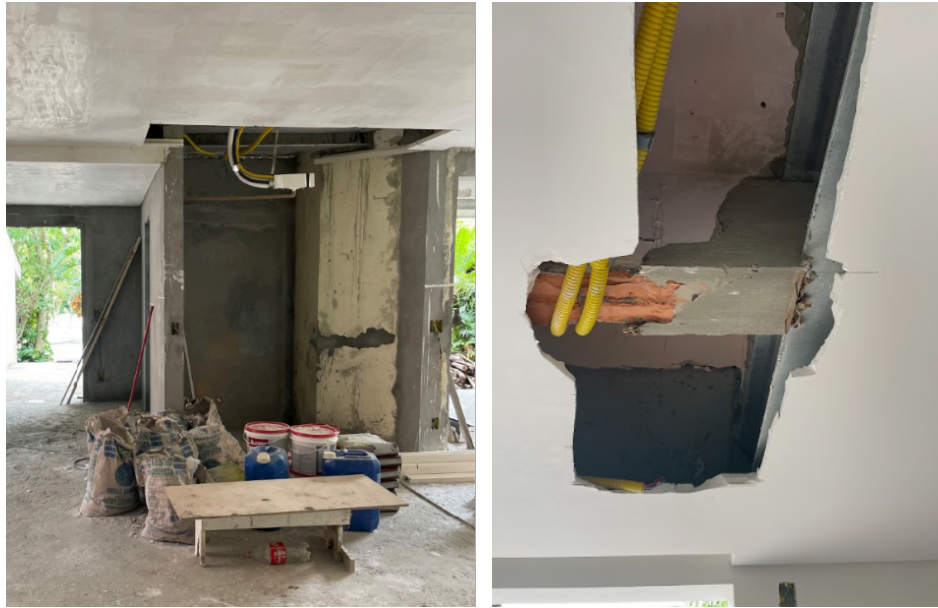
Figura 16 – Exemplo de perda no revestimento por tarefa anterior

Os registros feitos na Figura 16 são da categoria de revestimento, a primeira delas associada a falta de terminalidade, em que o forro não pode ser finalizado na sala. Isto ocorreu devido a tarefa anterior, a alvenaria não havia finalizado a lateral da despensa. Já a segunda imagem é um exemplo de retrabalho, também vinculado à tarefa anterior, nesta situação o forro de gesso foi fechado antes da equipe da civil finalizar o acabamento com graute, devido a uma ligação da viga antiga de concreto com a viga nova metálica).

Dentre as causas apresentadas nesta pesquisa, os resultados apontam a existência de problemas na execução das tarefas anteriores, como demonstra o Gráfico 5, com 30% dos registros. Isto sugere falhas de verificação antes de liberar as próximas tarefas, como por exemplo, aconteceu mais recorrentemente nas categorias de revestimento, como é o caso do forro de gesso (Figura 16).

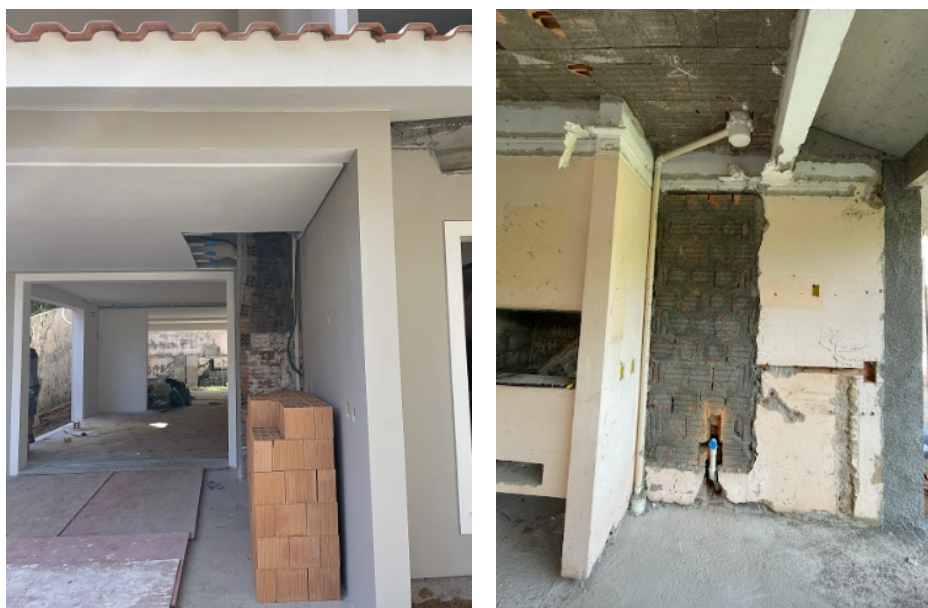
Figura 17 – Esquerda: Falta de Terminalidade | Direita: Retrabalho

Outro ponto que merece destaque são as inúmeras alterações de projeto, do total das perdas 21 delas estavam relacionadas às alterações de projetos solicitadas pelo cliente. Esta foi uma dificuldade observada nas atividades executadas na área externa da churrasqueira, onde a indefinição e posterior alteração de projeto geraram perdas tanto de retrabalho quanto de falta de terminalidade. A Figura 17 demonstra um exemplo de cada perda a partir da alteração de projeto. A imagem inicial ilustra a falta de terminalidade do revestimento do forro de gesso pela alteração do projeto da churrasqueira. A próxima imagem mostra um retrabalho, que ocorreu devido a alteração do ponto de esgoto associado a mesma alteração de projeto da área da churrasqueira.
