**PROPOSTAS PARA RECUPERAÇÃO DA BALNEABILIDADE DA
PRAIA DA SAUDADE – FLORIANÓPOLIS/SC**

Trabalho de Conclusão de Curso
submetido ao Instituto Federal de
Educação, Ciência e Tecnologia de Santa
Catarina como parte dos requisitos para
obtenção do título de Bacharel em
Engenharia Civil.

O presente trabalho teve como objetivo propor soluções voltadas à recuperação da balneabilidade na Praia da Saudade, localizada no bairro Coqueiros, em Florianópolis/SC, através da análise dos fatores que impactam a região. A importância deste estudo reside em compreender como o desenvolvimento urbano e o funcionamento das redes de esgotamento sanitário e drenagem pluvial influenciam os parâmetros de balneabilidade da região. O estudo foi estruturado em quatro etapas principais: (i) caracterização da sub-bacia hidrográfica onde está inserida a área de estudo; (ii) levantamento de dados secundários obtidos junto a órgãos públicos, como documentos técnicos e cadastros das redes; (iii) coleta de dados primários por meio de amostragens de água para análise de balneabilidade; (iv) elaboração de propostas técnicas voltadas à recuperação da balneabilidade da praia. Os resultados revelaram a existência de co

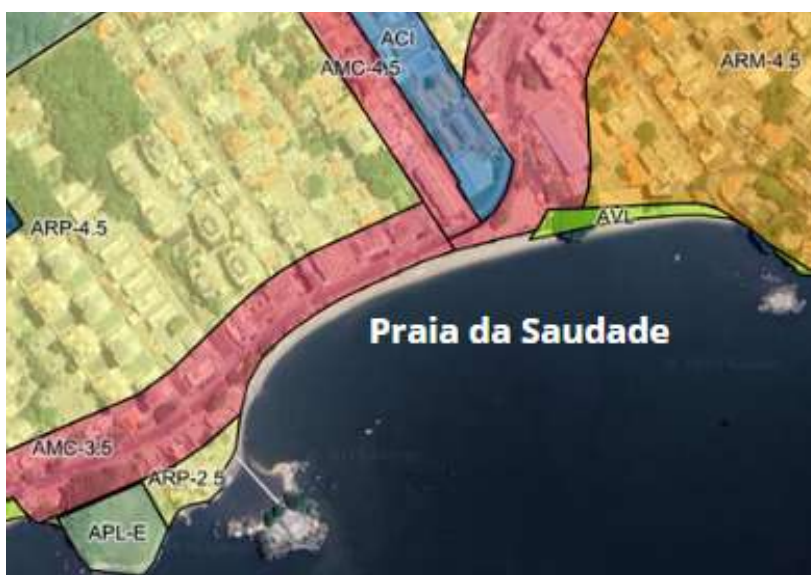
Figura 5 – Mapa de zoneamento da região da Praia da Saudade

Com base na plataforma *GeoPortal* (PMF, 2025a), que disponibiliza informações sobre o zoneamento da cidade segundo o Plano Diretor vigente, instituído pela Lei Complementar nº 482, de 17 de janeiro de 2014 (Florianópolis, 2014), a região onde está localizada a Praia da Saudade configura-se majoritariamente como Área Residencial Predominante (ARP), Área Mista Central (AMC) e Área Residencial Mista (ARM), incluindo também trechos classificados como Área Comunitária Institucional (ACI), Área de Preservação de Uso Limitado – Encosta (APL-E) e Área Verde de Lazer (AVL), como pode ser observado na Figura 5.

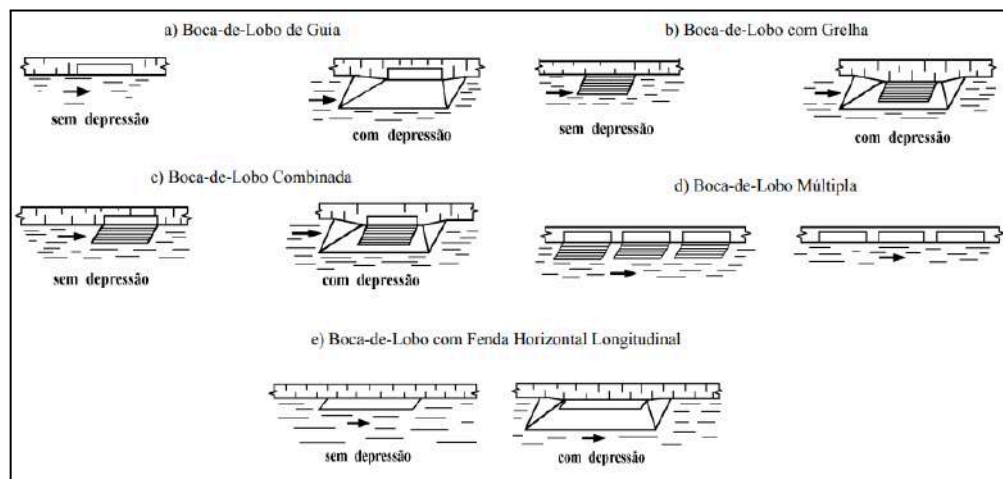
Figura 17 – Tipos de boca de lobo

As bocas de lobo são dispositivos localizados ao longo das sarjetas com função de captar as águas pluviais. Tucci (1997) as classifica em três grupos principais: bocas ou ralos de guias; ralos de sarjetas (grelhas) e ralos combinados.

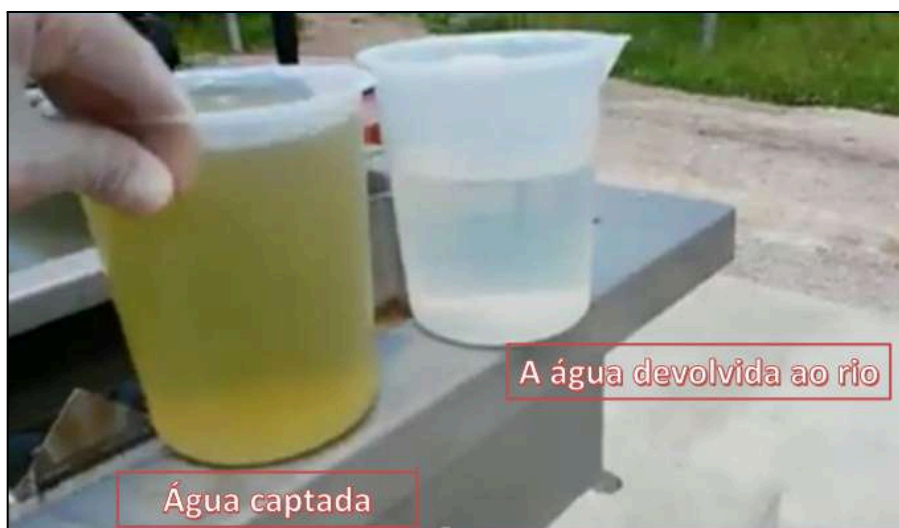
Figura 19 – Diferença na qualidade da água antes e após o tratamento na URA Rio do Braz

Análises realizadas pela CASAN indicam que, em comparação com as amostras coletadas antes da instalação da URA, os dados posteriores apresentaram uma redução de dez vezes na concentração de *Escherichia coli* e um aumento de quatro vezes na concentração de oxigênio dissolvido na água do Rio do Braz. A Figura 19 apresenta a comparação entre a qualidade da água que chega à URA e aquela que é devolvida ao rio após o processo de tratamento (PMF, 2021).

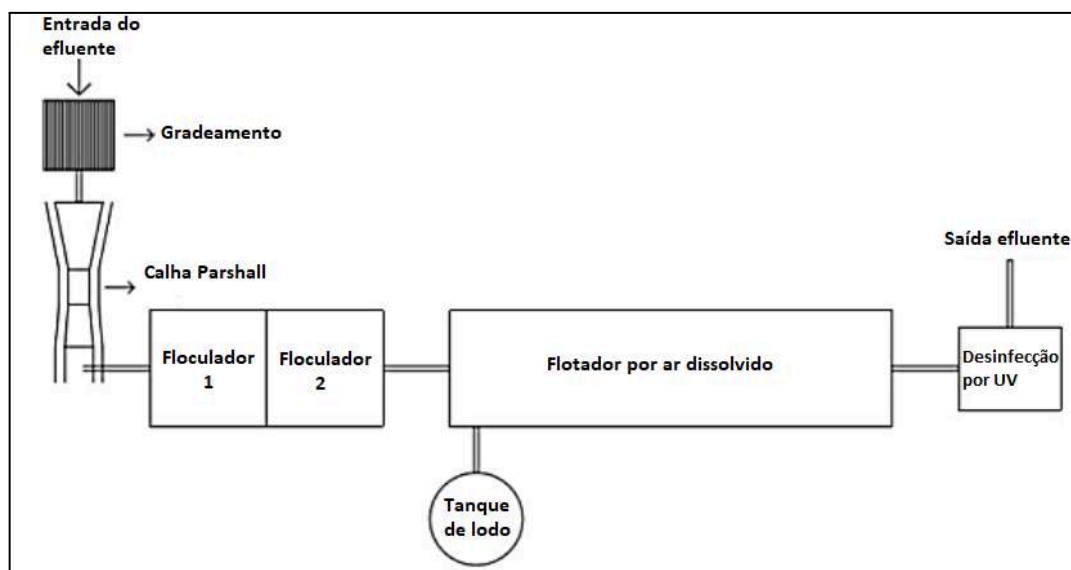
Figura 21 – Representação esquemática dos componentes da URA Beira-mar

As águas são captadas nos pontos de descarga do sistema de drenagem e são transportadas por meio de estações elevatórias até a Unidade de Recuperação Ambiental (URA), onde passa por um processo de tratamento composto por remoção de sólidos, flotação e desinfecção por irradiação ultravioleta (UV). Após esse tratamento, a água pode ser devolvida ao mar ou utilizada para irrigação de áreas públicas (Trevisan, 2018). Esse processo é ilustrado na Figura 21, que apresenta uma representação esquemática dos principais componentes e etapas da URA Beira-Mar.

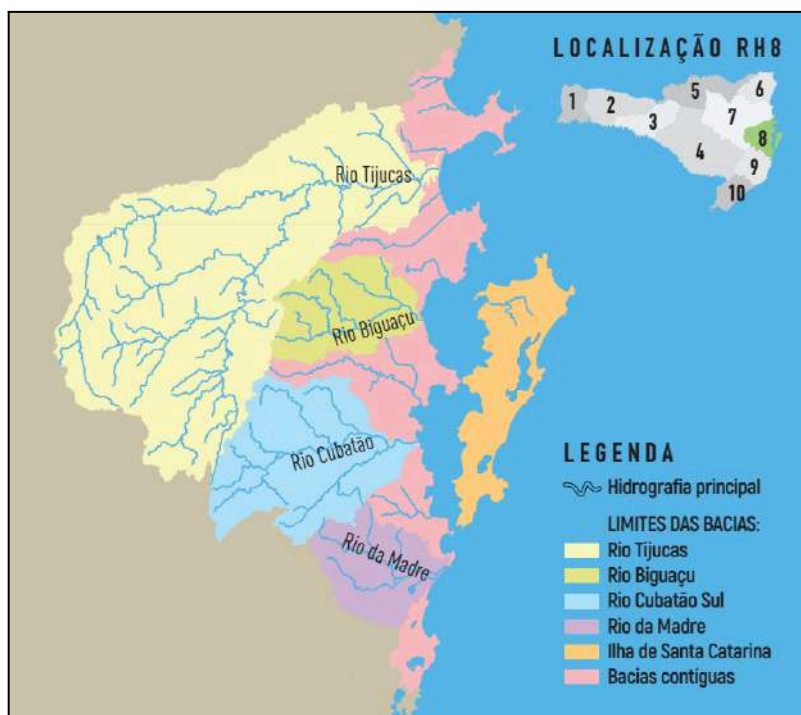
Figura 23 – Região Hidrográfica do Litoral Centro

A área de estudo está situada no estado de Santa Catarina, que é dividido em dez Regiões Hidrográficas. O município de Florianópolis compõe a Região Hidrográfica 08, denominada de Litoral Centro, que abrange as bacias dos rios Biguaçu, Cubatão Sul, Tijucas e da Madre, além da Ilha de Santa Catarina e outras bacias contíguas que possuem sistemas de drenagem independentes (SIRHESC, s.d), conforme ilustrado na Figura 23.

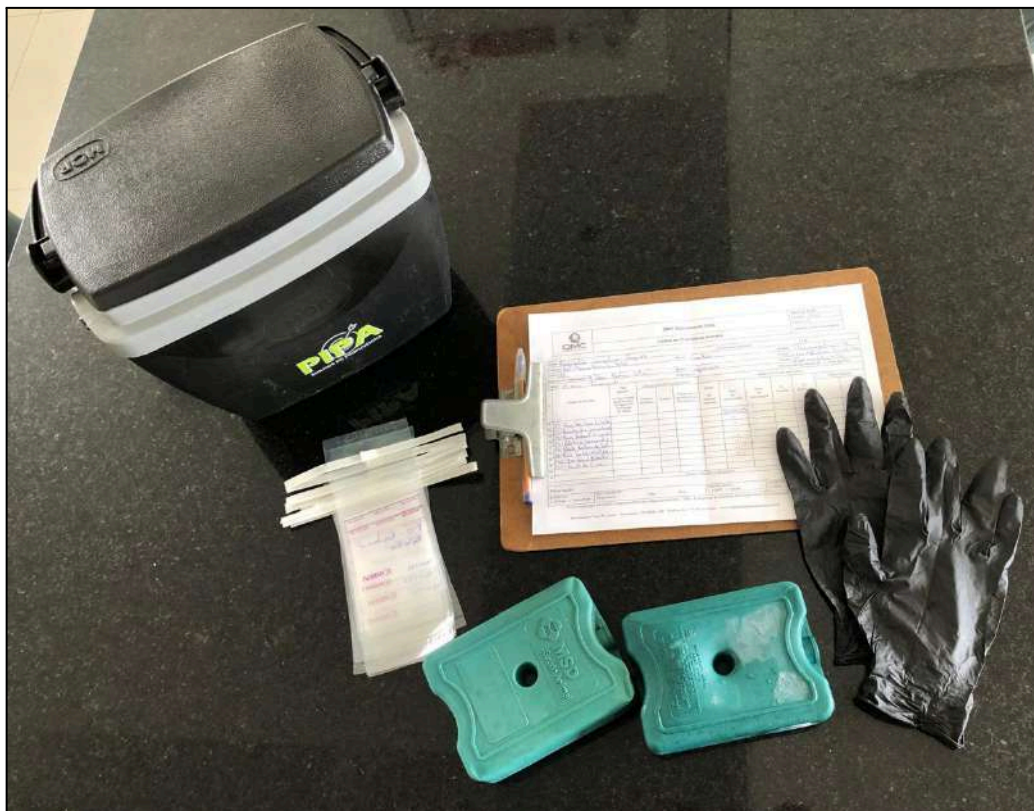
Figura 29 – Materiais utilizados na coleta das amostras

Para a coleta das amostras, o laboratório QMC Saneamento forneceu a maior parte dos materiais, incluindo fichas técnicas para identificação, sacos estéreis, caixa térmica e placas de gelo artificial, utilizadas para manter as amostras resfriadas durante o período entre a coleta e a entrega no laboratório. Importante ressaltar que o intervalo entre a coleta e análise das amostras não poderia exceder 24 horas, conforme orientação do laboratório, para que não houvesse alterações nos resultados, uma vez que ocorre o decaimento natural das concentrações de *E. coli* ao longo do tempo. Também foram utilizados uma caneta, uma prancheta e um par de luvas nitrílicas estéreis, pertencentes ao próprio autor. A Figura 29 apresenta os materiais utilizados no procedimento de coleta.

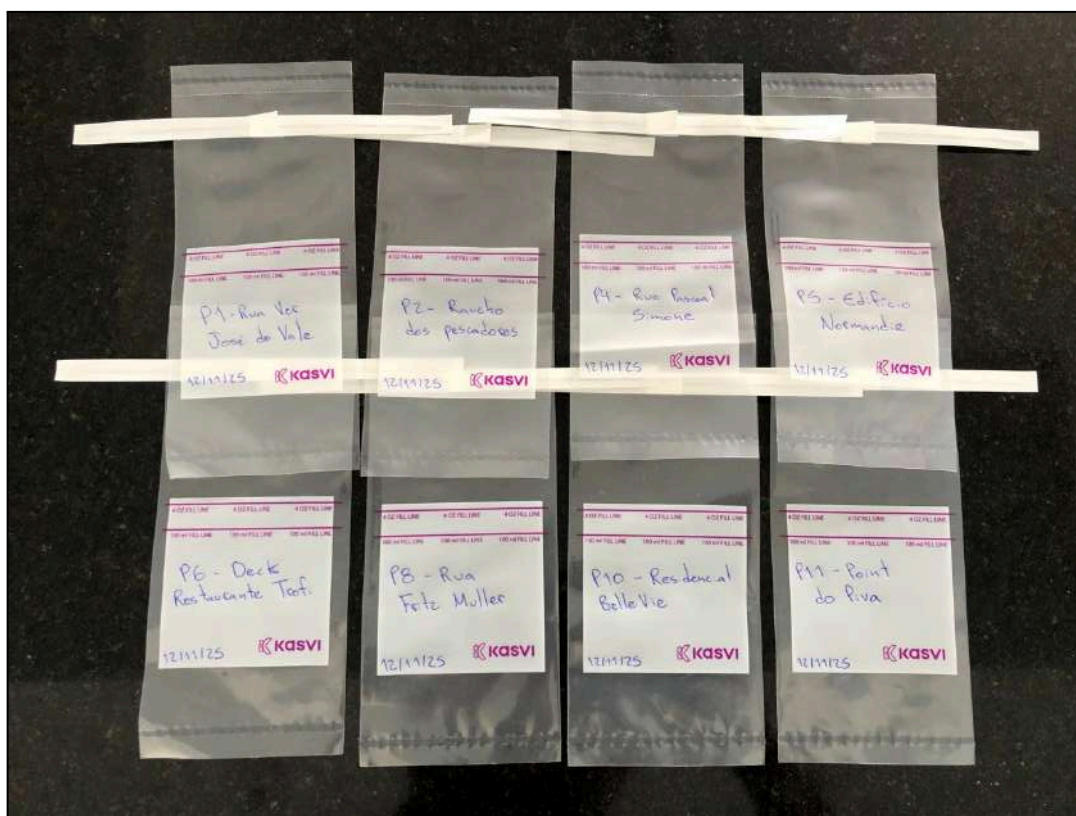
Figura 31 – Sacos estéreis identificados para a coleta de amostras

Antes das coletas, realizou-se a identificação dos sacos de amostragem para garantir o correto reconhecimento de cada ponto e prevenir qualquer possibilidade de troca entre as amostras. A Figura 31 apresenta os sacos estéreis identificados e preparados para a realização da coleta. Observa-se que algumas numerações dos pontos não coincidem com as apresentadas anteriormente, pois um dos pontos que suspeitava-se fazer parte da rede de drenagem se mostrou não operante ou vinculado a outro sistema e foi, portanto, desconsiderado no presente estudo, o que afetou a numeração dos pontos subsequentes.

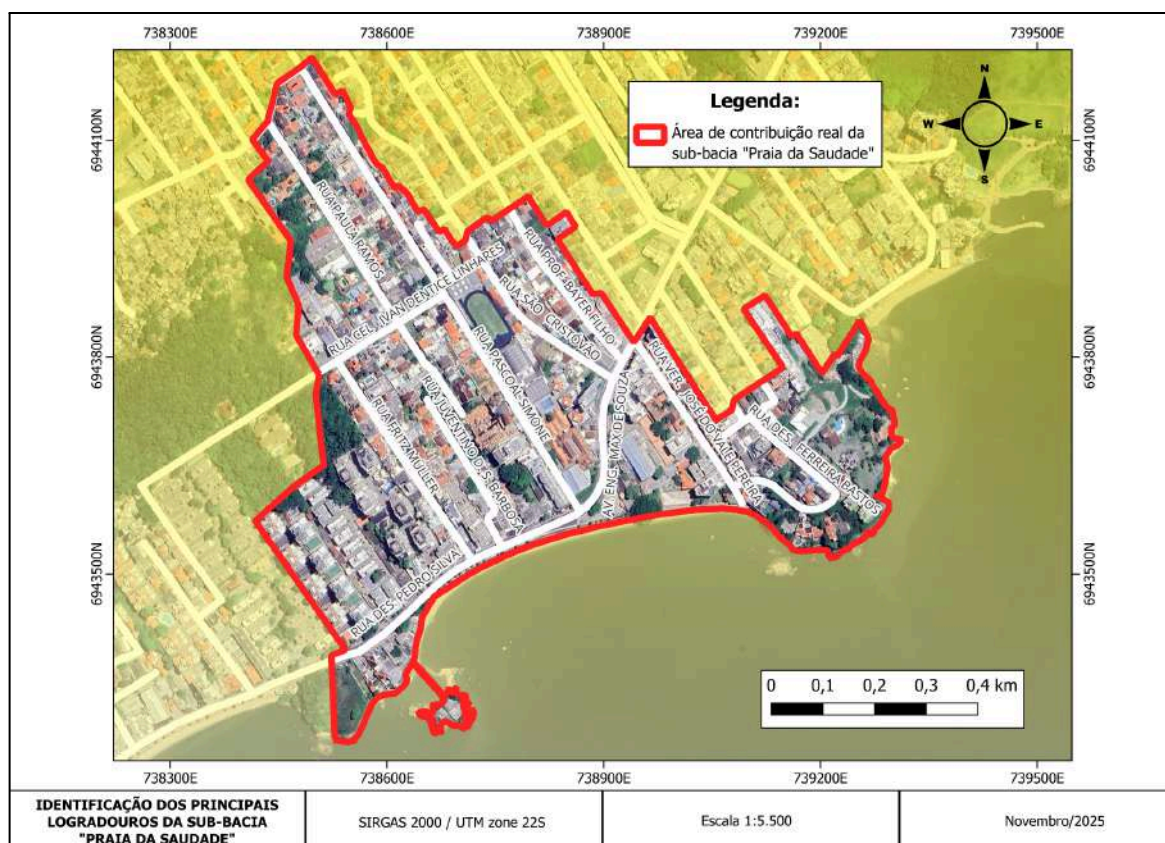
Figura 36 – Identificação dos principais logradouros da sub-bacia “Praia da Saudade”

Com base nas análises realizadas, os logradouros inseridos integralmente na área de contribuição real são: Rua Fritz Müller, Rua Juventino dos Santos Barbosa, Rua José do Vale Pereira, Rua Des. Ferreira Bastos, Rua Emílio Meyer e Servidão Amaro Manoel Francisco. Foram também considerados trechos parciais das seguintes vias: Rua Desembargador Pedro Silva, Av. Eng. Max de Souza, Rua Cel. Ivan Dentice Linhares, Rua Paula Ramos, Rua Pascoal Simone, Rua São Cristóvão, Rua Prof. Bayer Filho e Rua Marquês de Carvalho. A Figura 36 apresenta os principais logradouros localizados na sub-bacia.

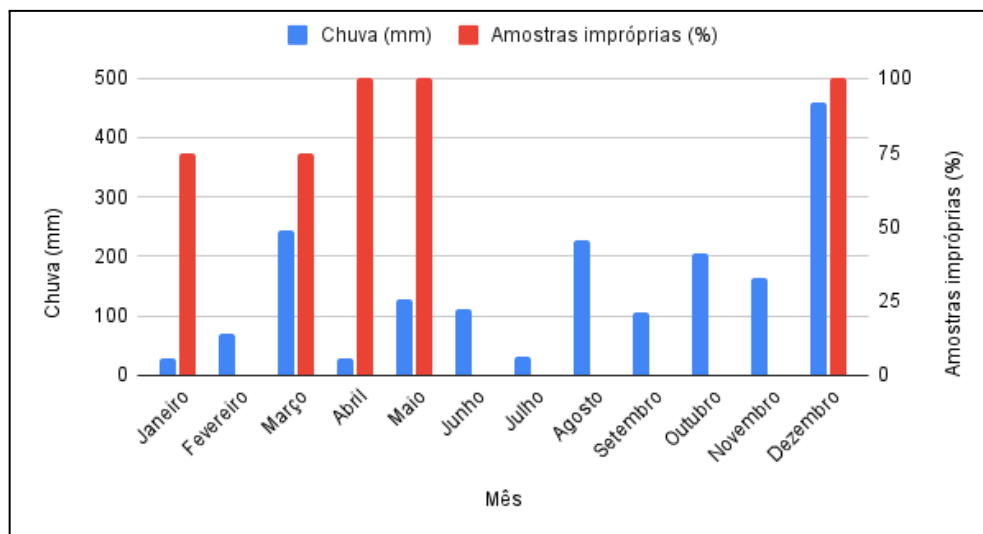
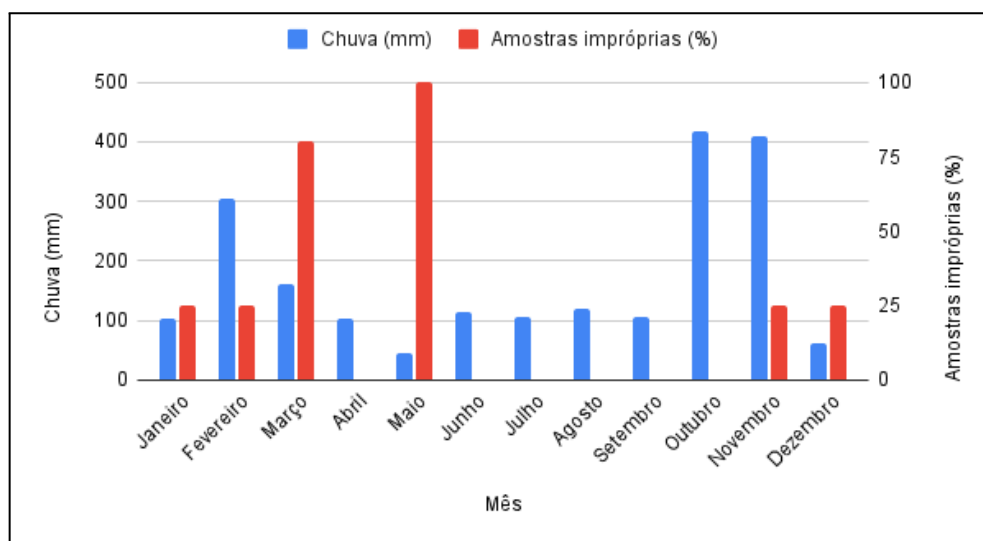
Figura 41 – Relação entre precipitação mensal e percentual de amostras impróprias (2021)

Figura 42 – Relação entre precipitação mensal e percentual de amostras impróprias (2022)

Figura 43 – Relação entre precipitação mensal e percentual de amostras impróprias (2023)

Figura 44 – Relação entre precipitação mensal e percentual de amostras impróprias (2024)

Figura 45 – Relação entre precipitação mensal e percentual de amostras impróprias (2025)
