**INSTITUTO FEDERAL DE EDUCAÇÃO, CIÊNCIA E TECNOLOGIA DE  
SANTA CATARINA  
CÂMPUS FLORIANÓPOLIS  
DEPARTAMENTO ACADÊMICO DE METAL-MECÂNICA  
BACHARELADO EM ENGENHARIA MECATRÔNICA**

**SISTEMA DE AVALIAÇÃO DE CORREIAS SINCRONIZADORAS MXL**

Trabalho de Conclusão de Curso submetido ao Instituto Federal de Educação, Ciência e Tecnologia de Santa Catarina como parte dos requisitos para obtenção do título de Bacharel em Engenharia Mecatrônica.

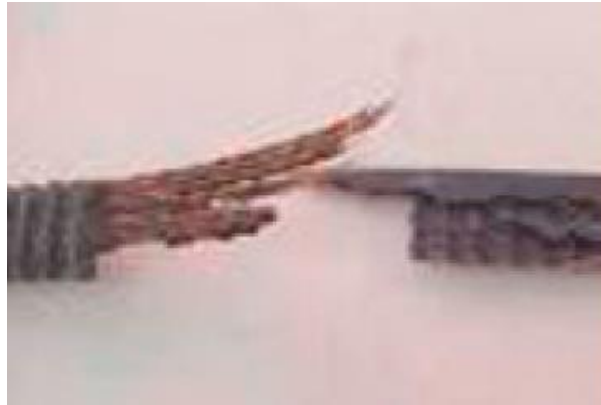
Figura 5- Exemplo de falha de final vida útil

Este é um caso típico de falha, em que não é necessária nenhuma ação corretiva além da substituição da correia.

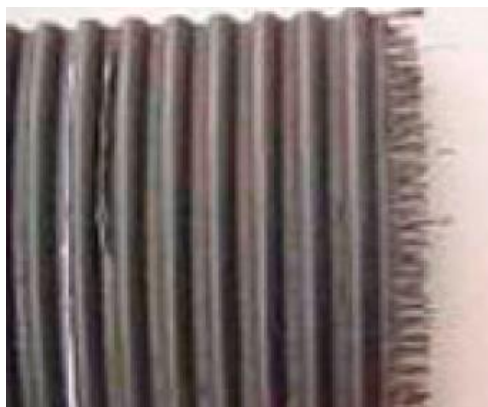
Figura 6- Exemplo de falha por vinco

O uso de polias ou tensionadores com diâmetros abaixo do recomendado ou o ato de flexionar manualmente de forma brusca pode fragilizar a correia provocando esse tipo de falha.

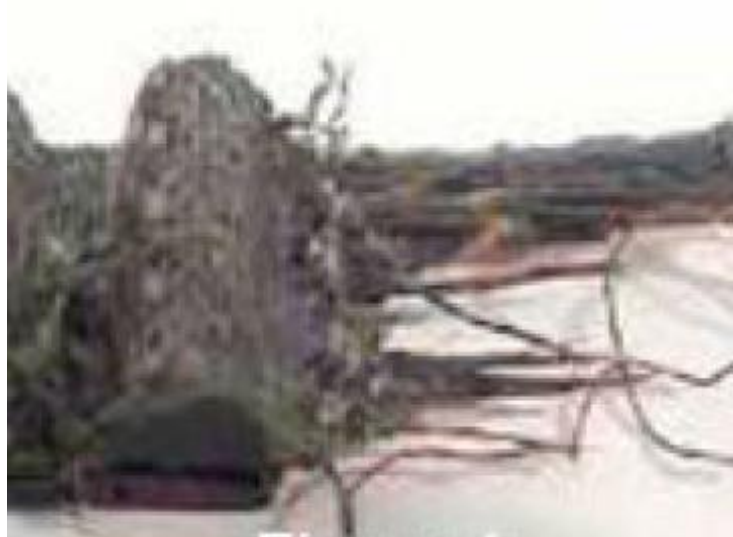
Figura 7- Exemplo de falha por carga de choque

No momento do pico de carga, os dentes que estão em contato com a polia são os que mais sofrem o efeito do esforço e pode apresentar início de fissuras ou até mesmo o cisalhamento na base do dente. Esse tipo de esforço deve ser evitado, sempre buscando acionamento suave dos motores.

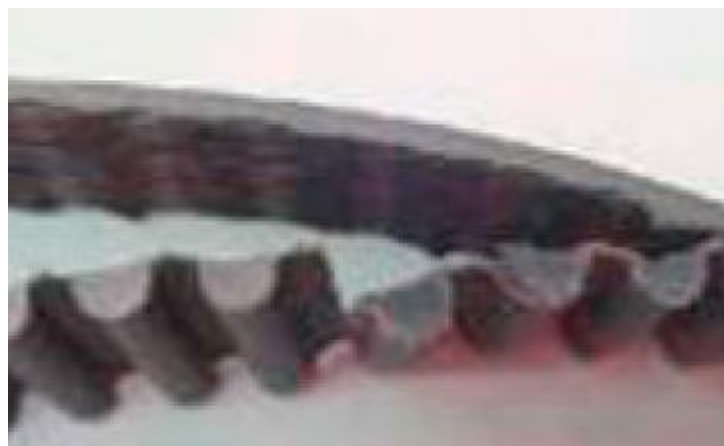
Figura 9- Exemplo de falha por sub-tensionamento

O sub-tensionamento também pode reduzir a duração do sistema de transmissão. A tendência de escorregamento do dente aumenta, fazendo com que o esforço seja transferido para a parte superior do dente provocando um momento que rotaciona e exige um maior esforço na raiz do dente. Isto ocasiona a dilaceração do elastômero abaixo dos elementos de tração rompendo a correia em duas partes.

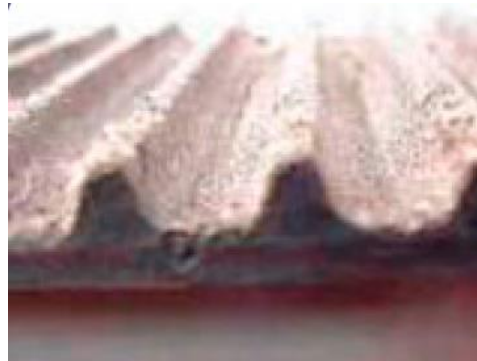
Figura 10- Exemplo de falha por sub-tensionamento 2

O baixo tensionamento também pode prejudicar o engrenamento fazendo com que a correia “patine” sobre a polia e isso provocará um desgaste acelerado do tipo gancho, conforme indicado na figura 9.

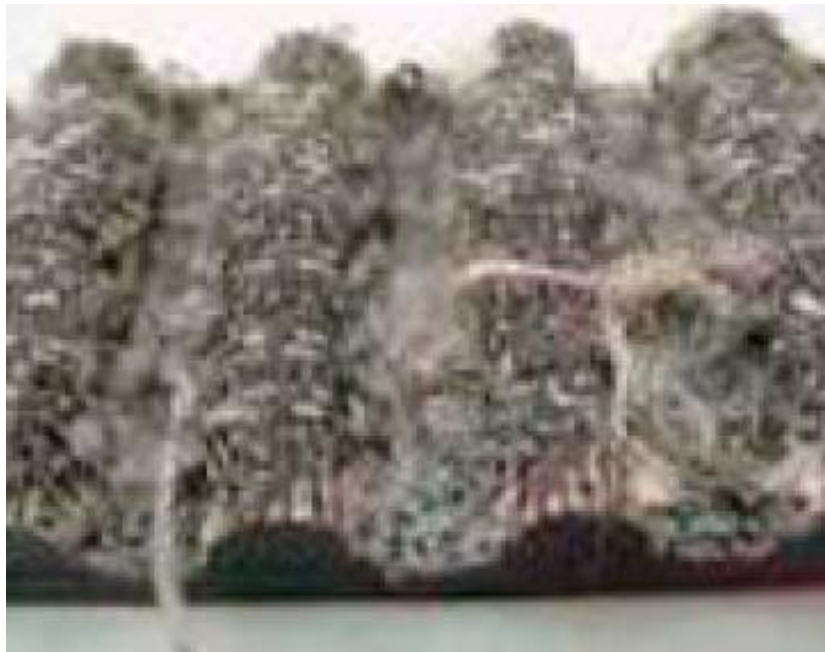
Figura 12- Exemplo de falha por polia fora do especificado

A polia fora do especificado causa danos principalmente na região dos dentes da correia, causando um desgaste de forma irregular (Figura 11). A região da correia afetada pelo desgaste aparenta descamação do revestimento e quase sempre tem causa na polia com dimensões não adequadas. Esse tipo de falha é pouco identificada, pois, poucas vezes a polia é verificada, sendo assim a causa é atribuída apenas a correia. O diagnóstico errado provoca diminuição da vida útil da nova correia após realizada a manutenção corretiva. Assim que é observada é de fundamental importância que todo o conjunto seja avaliado, pois um componente fora dos padrões impede o funcionamento ideal do sistema.

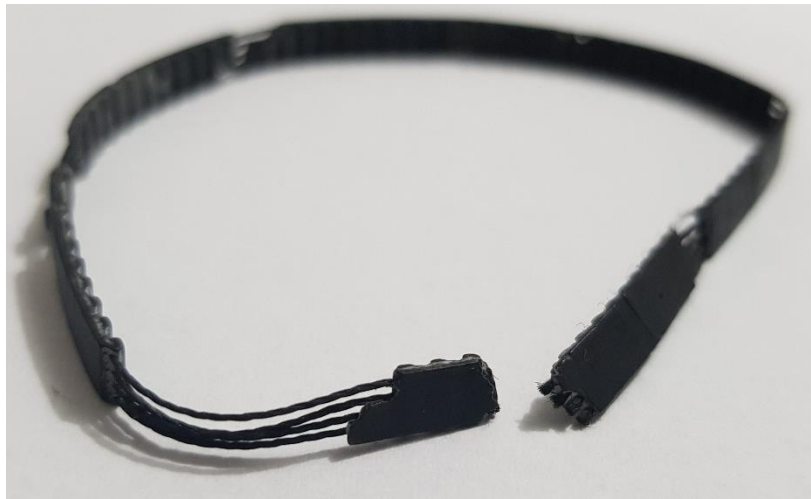
Figura 25 - Correia danificada após uso em campo

Os testes foram realizados de forma gradativa, atacando os possíveis modos de falha que ocorrem durante o processo de fabricação e uso das correias sincronizadoras nas câmeras speed dome. O objetivo dos testes a seguir é simular uma falha semelhante a observada em campo, situação em que a correia aparenta muitas fissuras, regiões esbranquiçadas e quebradiças, deslocamento do elastômero dos elementos de tração e rompimento dos cordonéis.

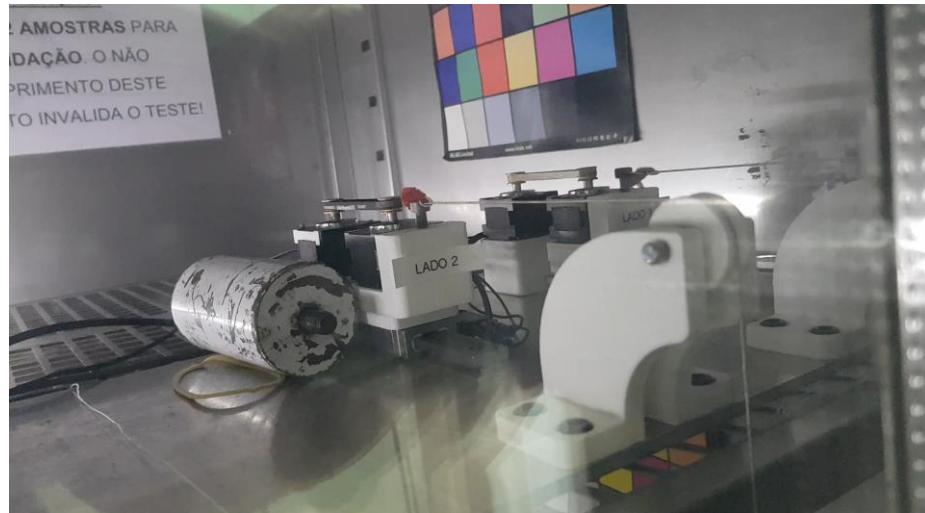
Figura 34 – Realização do ensaio no interior da câmara climática

O teste também foi um desafio para o aparato, pois existia a preocupação de que o suporte da polia ou até mesmo o suporte do motor não fosse resistir a variação de temperatura por ter sido produzido em impressora 3D. Mas nos 7 dias em que o teste ocorreu na câmara climática nenhuma anomalia foi verificada e tanto o aparato quanto as correias garantiram um bom resultado. Após os testes, as correias novamente foram fotografadas com o auxílio de um microscópio, verificando que a correia preta (Continental) apresentou apenas um pequeno desgaste na lateral que deixou exposto o cordonel e a correia amarela algumas marcas pretas na raiz do dente, proveniente de algum pequeno desgaste da polia ou contaminação, porém nada que pudesse comprometer o seu funcionamento.

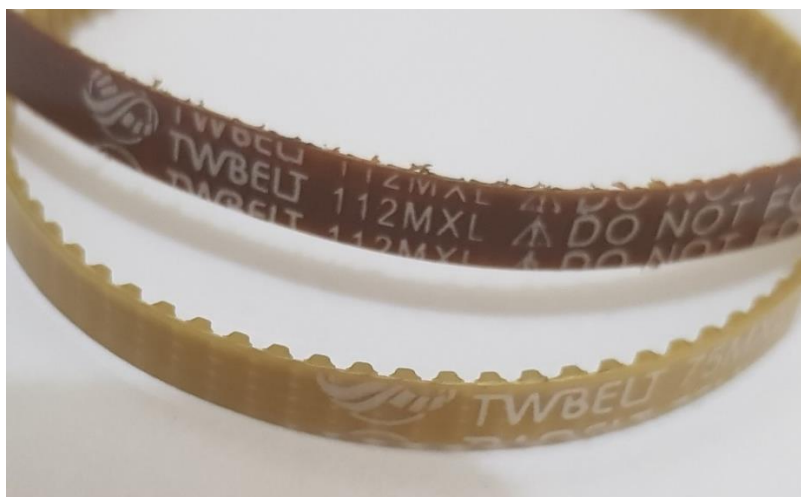
Figura 41 - Alteração de tonalidade após exposição a temperaturas altas

Algumas características das correias foram afetadas após sujeitá-las a temperatura elevada. A correia preta Continental tornou-se mais rígida, aparentando se tornar quebradiça como uma borracha ressecada e a correia amarela TWbelt ficou mais escura, porém isso não a deixou rígida.

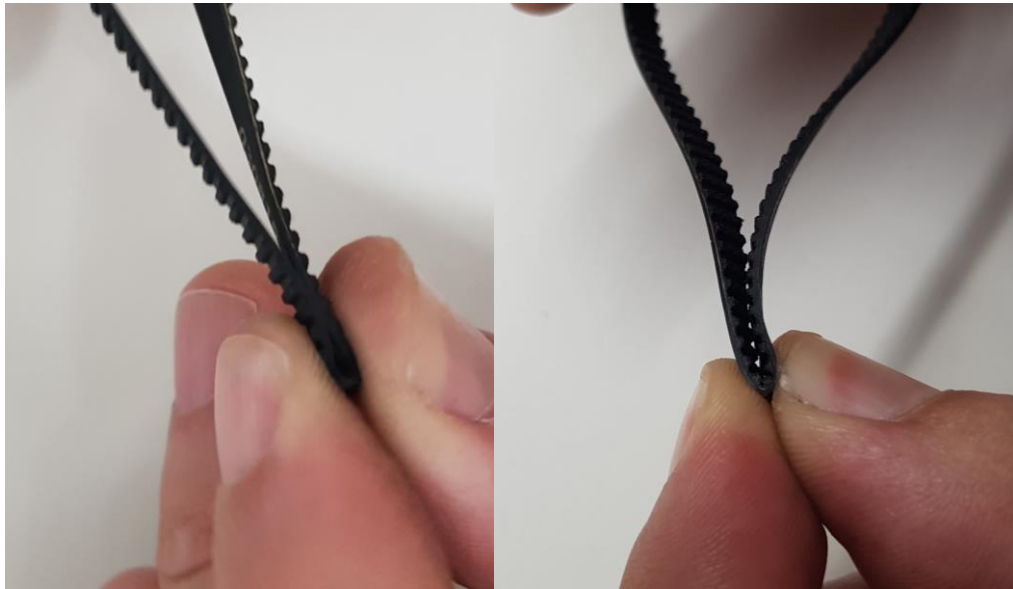
Figura 48 – Realização de vincos nos dentes das correias

Desta vez os testes, realizados com o aparato desenvolvido, iniciaram com 10kg de tração em cada correia com o intuito de acelerar a falha. Nesta situação ambas as correias obtiveram bons resultados e nenhum indício de desgaste que pudesse comprometer a sua resistência foi notado. Fotos para registro de ambas as correias foram coletadas.
