**DESENVOLVIMENTO DE UM ANTEPROJETO DE ACESSIBILIDADE  
NA IGREJA ADVENTISTA DO SÉTIMO DIA CENTRAL DE PALHOÇA**

Projeto de Trabalho de Conclusão de Curso submetido ao Instituto Federal de Educação, Ciência e Tecnologia de Santa Catarina como parte dos requisitos para obtenção do título de Engenheiro Civil.

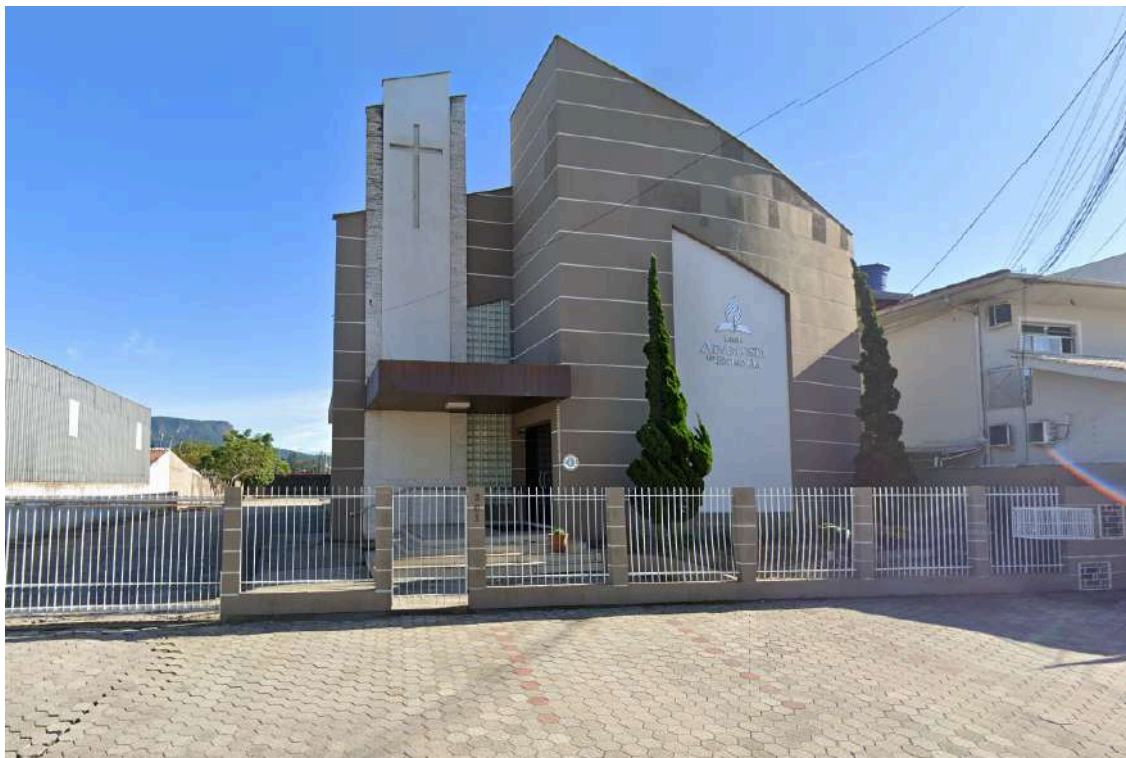
**Figura 3 – Fachada Igreja Adventista Central de Palhoça**

Na Figura 3 abaixo está a fachada frontal da Igreja Adventista Central de Palhoça, onde é possível ver a sua porta de acesso principal e que há um

estacionamento interno amplo da igreja, juntamente com o estacionamento externo e os portões de acesso para veículos e pedestres.

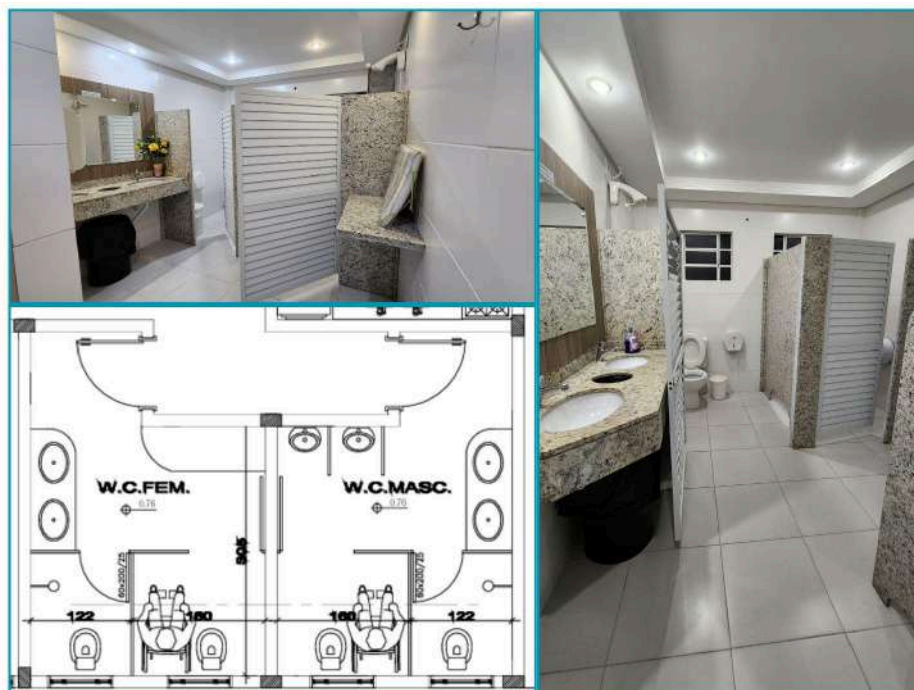
**Figura 15 – Banheiros**

Ao fim do corredor, depois das salas da ADRA e Rol do Berço, encontram-se os banheiros masculino e feminino em frente a porta de acesso a cozinha (Figura 15).

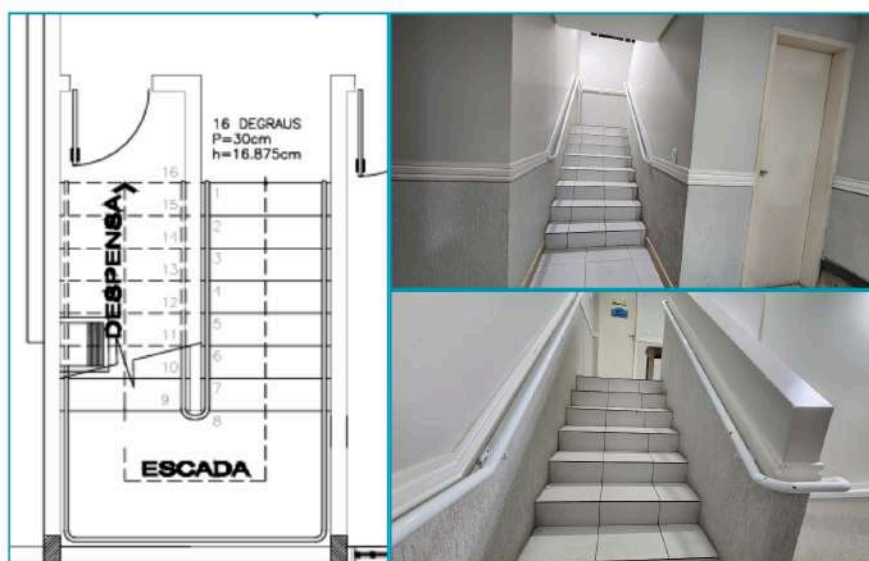
**Figura 16 – Escadas**

Abaixo da escada encontra-se a despensa, onde são armazenados os produtos de limpeza e de manutenção (Figura 16). Ao subir a escada, tem-se acesso ao pavimento 1 da edificação anexa, onde estão localizadas salas para estudos.

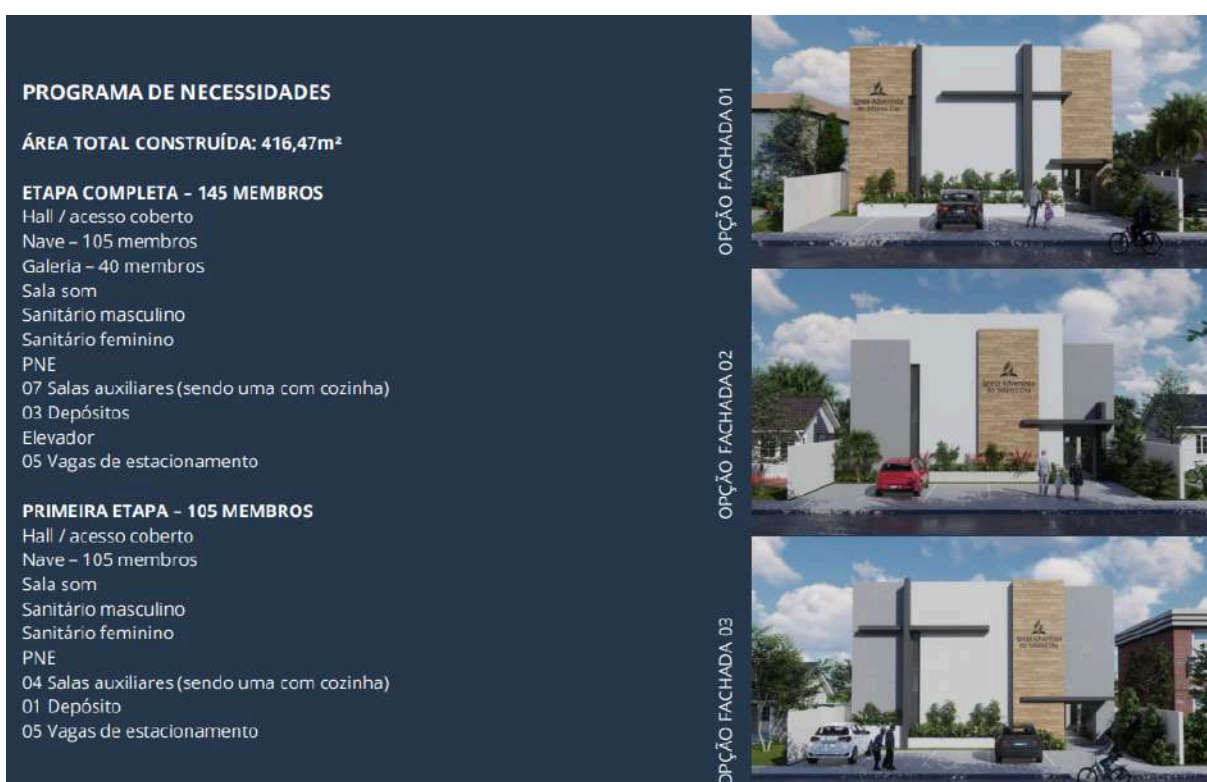
**Figura 23 – Fachada Igreja Adventista projeto padrão A**

Nas Figuras 23 e 24 encontra-se o modelo de fachada e planta baixa para as Igrejas Adventistas do Sétimo Dia no padrão A, que conta com uma área máxima construída de 416,47m<sup>2</sup> e comporta até 145 membros.

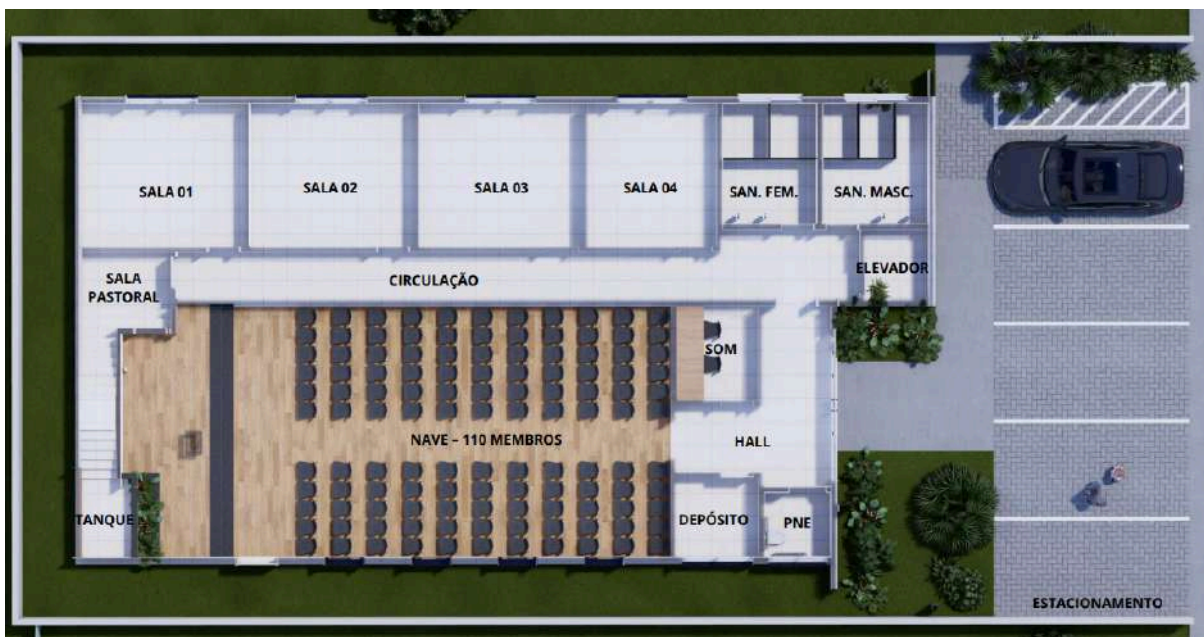
Figura 28 – Planta baixa Igreja Adventista projeto padrão C

Entre os três modelos de projetos indicados, todos são compostos pelos seguintes espaços principais: nave, galeria, sala pastoral, tanque de batismo, sala som, sanitários, depósito, salas auxiliares e cozinha.

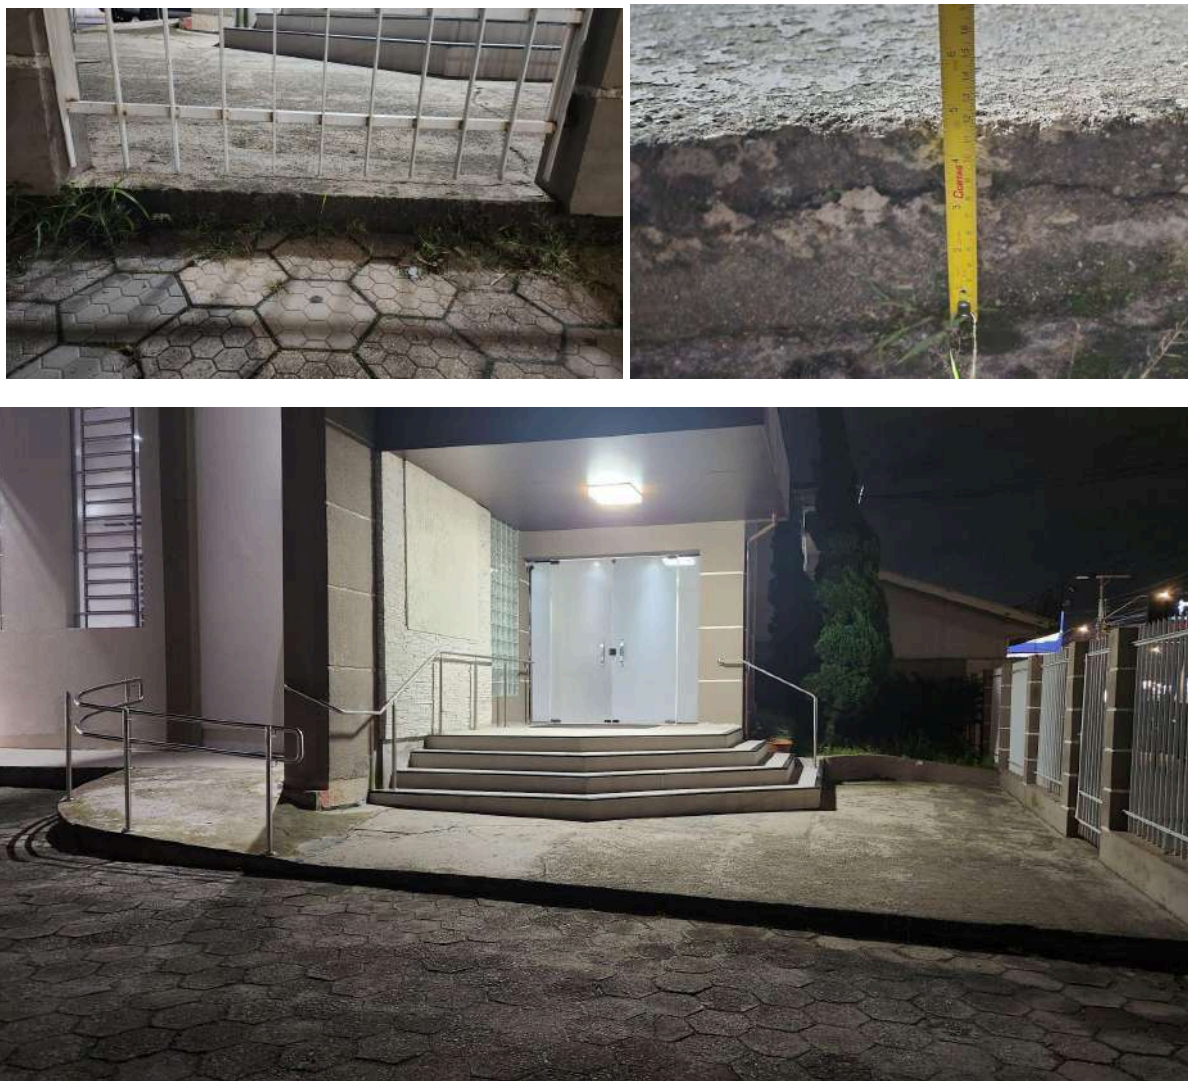
**Figura 40 – Desnível e escadas da edificação sem presença de rampas ou equipamento eletromecânico**

Através das análises realizadas e da figura 40, percebe-se que a circulação externa da edificação não é completamente acessível para pessoas portadoras de deficiência ou com capacidade motora reduzida, necessitando de intervenções imediatas para trazer acessibilidade ao item.

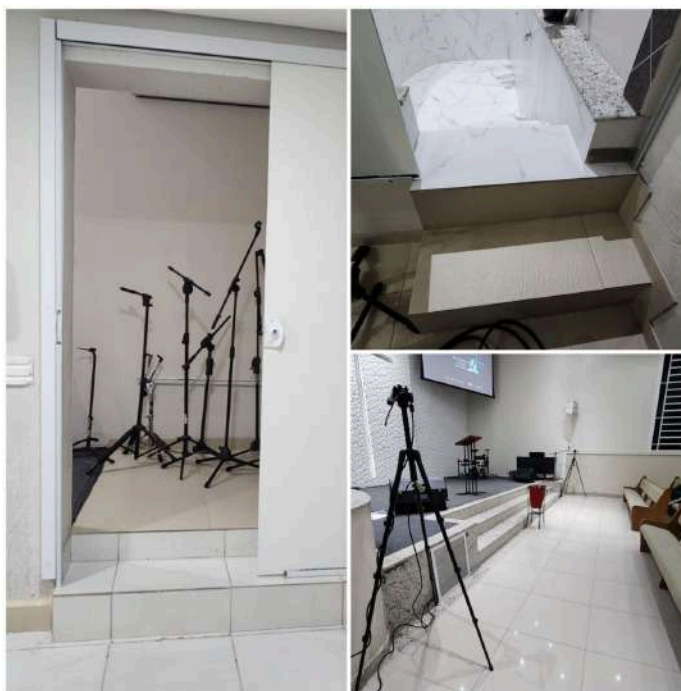
Também vale salientar que a edificação, em sua circulação interna, apresenta diversos desníveis e/ou escadas que não são vencidos por rampa ou equipamento eletrônico, fato que faz com que pessoas que apresentem mobilidade reduzida não consigam acessar o púlpito, o tanque batismal e todo o pavimento superior, incluindo o mezanino que é muito utilizado aos sábados, quando a igreja fica em sua lotação máxima (Figuras 46, 47 e 48).

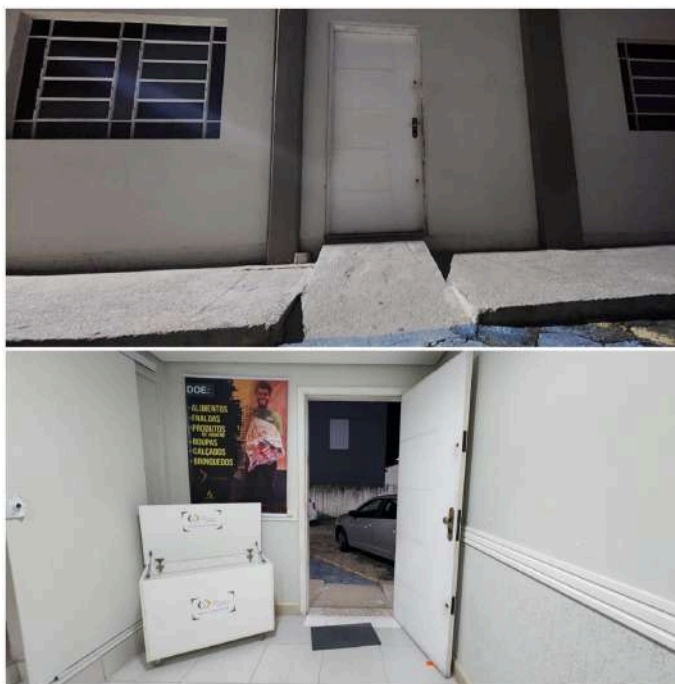
**Figura 51 – Porta de acesso à edificação anexa da igreja**

Entretanto, a porta que dá acesso à edificação anexa da igreja (Figura 51) está em desacordo com as solicitações da ABNT NBR 9050, pois não apresenta a distância mínima de 1,20m no lado oposto à sua abertura, visto que na saída da porta há diretamente uma rampa com uma inclinação de 20,6% (muito superior à recomendada), impossibilitando a parada de uma cadeira de rodas em frente do lado externo da porta, por exemplo.

Assim, de acordo com as imagens e estudos realizados, percebe-se que é muito importante trazer uma solução para a porta de acesso à edificação anexa, visto que ela dá acesso à cozinha e aos banheiros da Igreja.

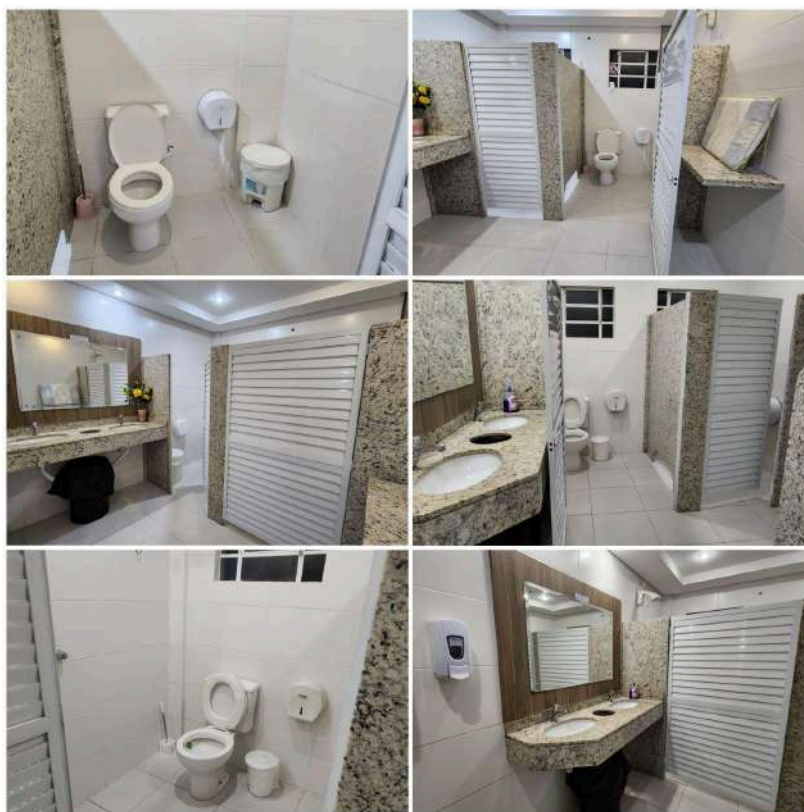
**Figura 60 – Sanitários da edificação**

A Figura 60, mostra que não há presença de barras de apoio, não existe sinalização de acessibilidade, os equipamentos auxiliares estão instalados em alturas inadequadas e os boxes não possuem as dimensões mínimas de circulação com um giro de 360° de 1,50m, como é solicitado pela ABNT NBR 9050.

Ao avaliar os sanitários da edificação, notou-se uma grande falha ao não existirem banheiros verdadeiramente acessíveis e identificados. Portanto, afirma-se que é imprescindível que uma alteração seja feita para trazer um sanitário acessível para a igreja.
