**ESTUDO EXPERIMENTAL DAS DISTÂNCIAS MÍNIMAS EM RAMAIS
DE ESGOTO
UMA ANÁLISE APLICADA ÀS ZONAS DE SOBREPRESSÃO
CONFORME A NBR 8160**

FLORIANÓPOLIS, 2025.

Projeto de Trabalho de Conclusão de Curso
submetido ao Instituto Federal de
Educação, Ciência e Tecnologia de Santa
Catarina como parte dos requisitos para
obtenção do título de Engenheiro Civil.

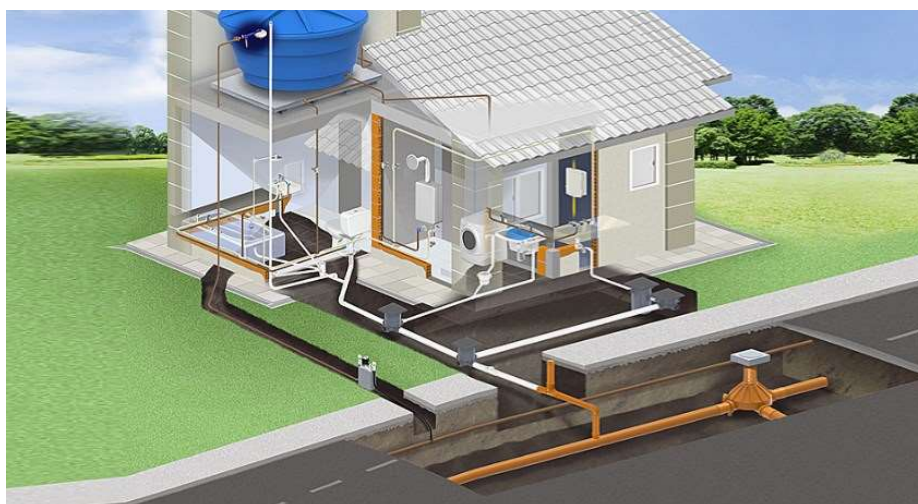
Figura 02 – Esquema de projeto hidrossanitário

A Figura 02 apresenta uma representação clara e didática do funcionamento interno de um sistema hidrossanitário em uma residência, desde os reservatórios até a coleta final dos efluentes.

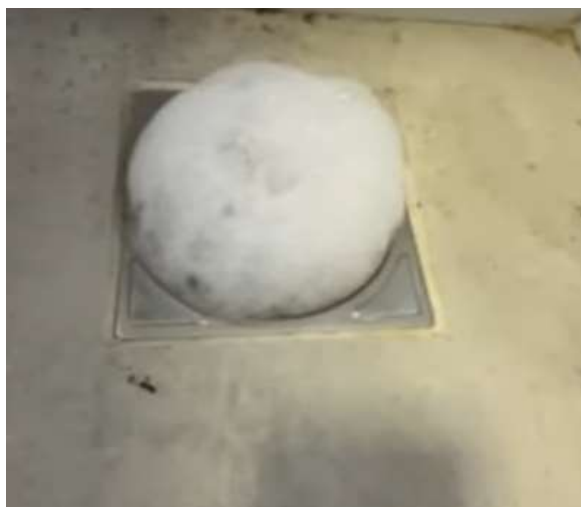
Figura 03 – Retorno de espuma em caixa sifonada

A utilização de caixas sifonadas para o recebimento do efluente proveniente de máquinas de lavar roupas não é recomendada, especialmente em razão da presença de substâncias tensoativas nos produtos utilizados durante o processo de lavagem. Esses componentes favorecem a formação de espuma em excesso, que, ao transbordar pela parte superior da caixa, pode atingir o piso do ambiente, comprometendo a higiene, a segurança e a funcionalidade do sistema de escoamento (PIMENTEL, 2024).

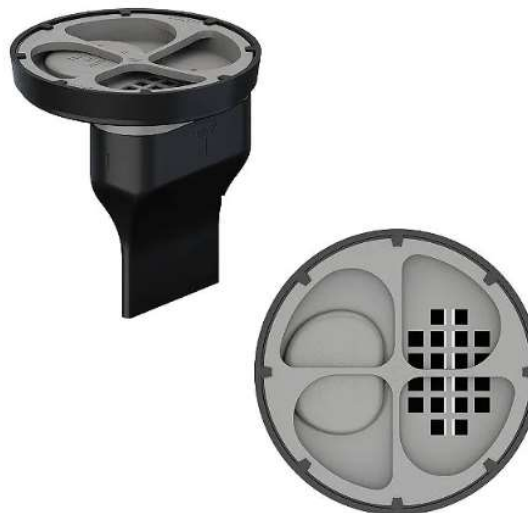
Figura 09 – Dispositivo anti-espuma

Conforme afirmado por Carvalho Júnior (2013), o dispositivo anti-espuma, mostrado na Figura 09, é uma solução aplicada em sistemas de esgoto predial para evitar o retorno de espuma em caixas sifonadas, comum em zonas de sobrepressão. Seu uso permite avaliar, de forma prática, o comportamento hidráulico das ligações conforme a NBR 8160. Assim, contribui para a melhoria da salubridade e do desempenho das instalações.

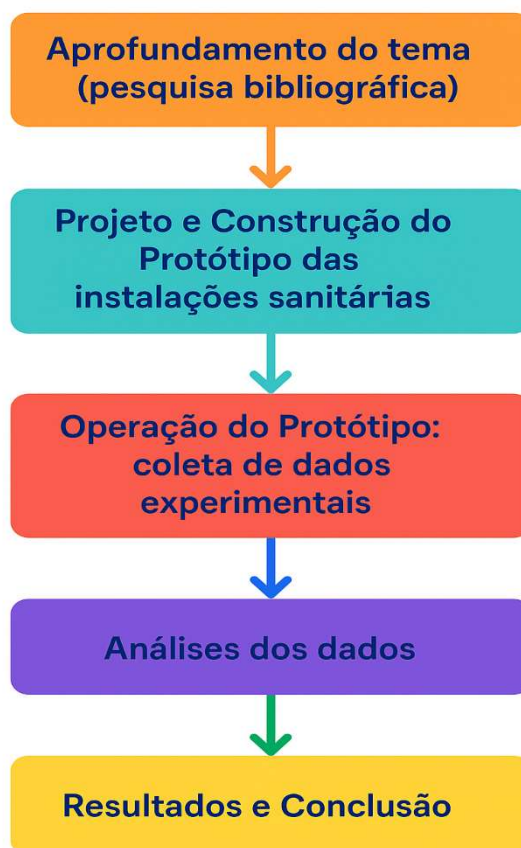
Figura 11 – Fluxograma

Conforme ilustra o fluxograma apresentado na Figura 11, as etapas da metodologia são organizadas de forma sequencial, permitindo visualizar o desenvolvimento completo do estudo.

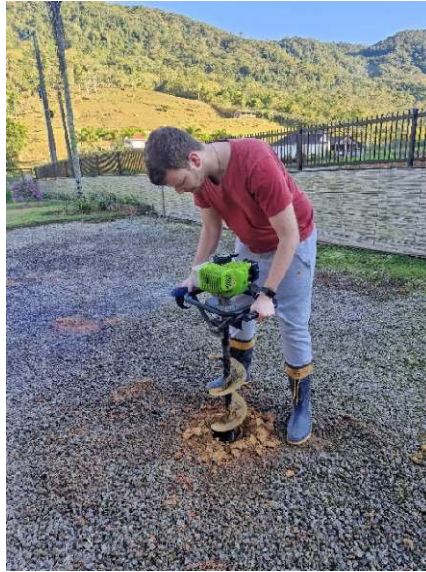
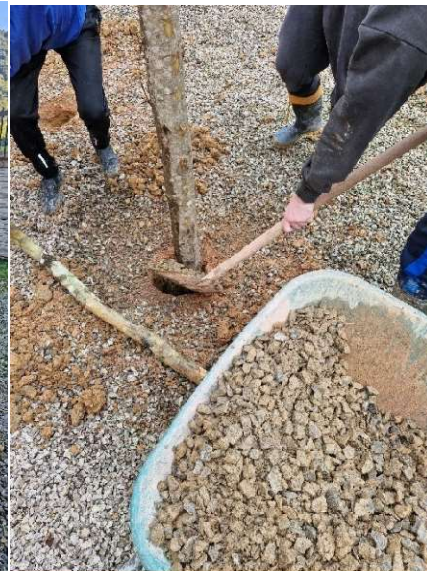
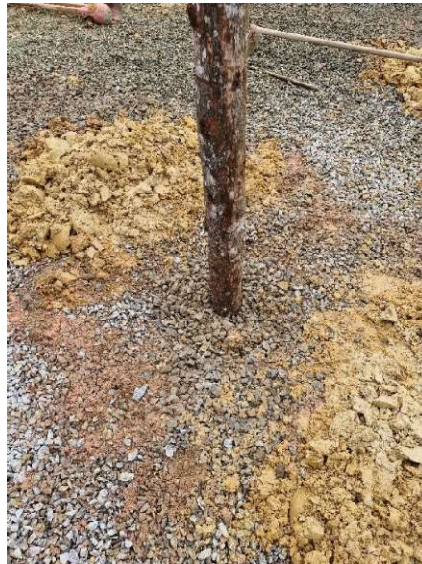
Para garantir a estabilidade da estrutura, os pilares foram enterrados aproximadamente 1 metro no solo, permitindo suportar o peso do protótipo e eventuais esforços adicionais. A escavação dos buracos foi realizada com o auxílio de um perfurador de solo alugado, complementado por cavadeiras manuais, conforme ilustrado na Figura 15. Após a abertura dos furos, as estacas foram posicionadas e estabilizadas com camadas de solo, brita e pó de brita, devidamente compactadas, como mostrado nas Figuras 16 e 17.

Figura 15 – Perfuração do solo

Figura 16 – Assentamento de escoras

Figura 17 – Escora assentada

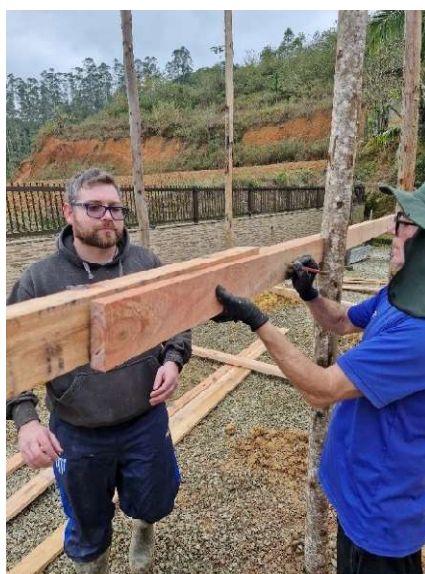
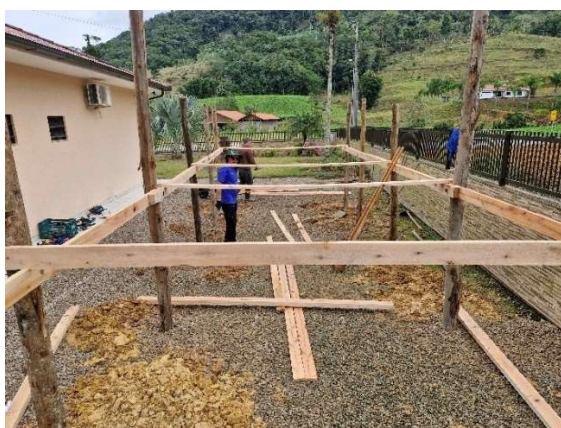
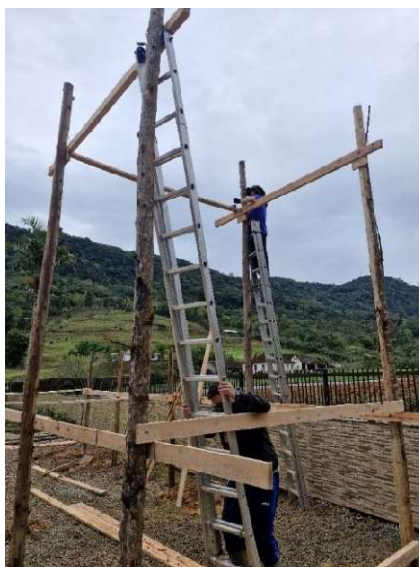
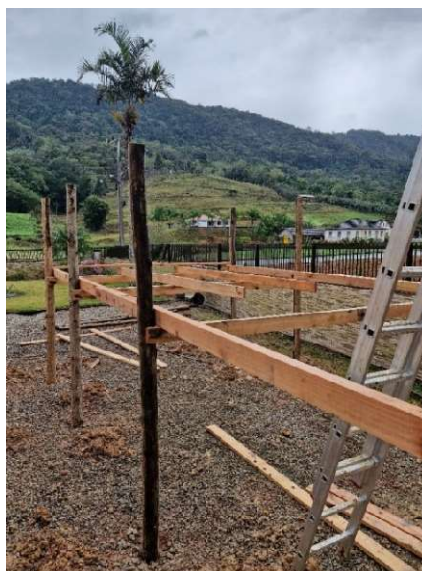
O piso do pavimento superior tem dimensões de 2X3 metros e está em uma cota de elevação de 4,5 metros. O piso do pavimento de transição possui dimensões mínimas de 6X3 metros com uma cota de elevação de 1,5 metros.

Figura 18 – Medições das vigas

Figura 19 – Vigas laterais pavimento de transição

Figura 20 – Vigas laterais pavimento superior

Figura 21 – Vigas centrais

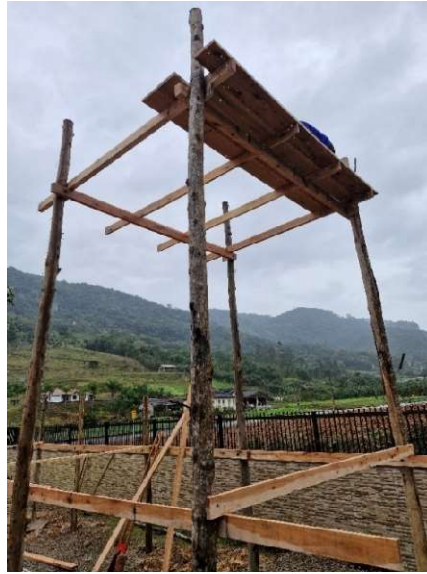
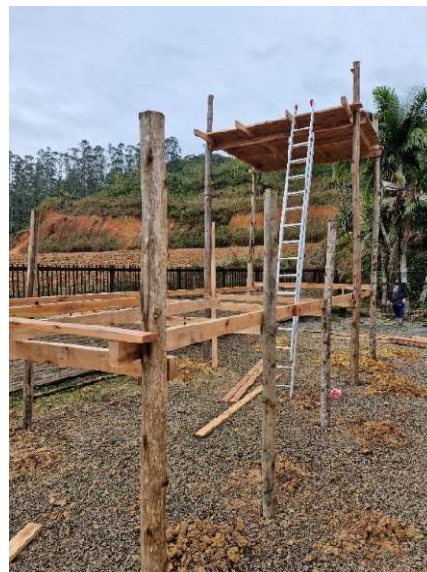
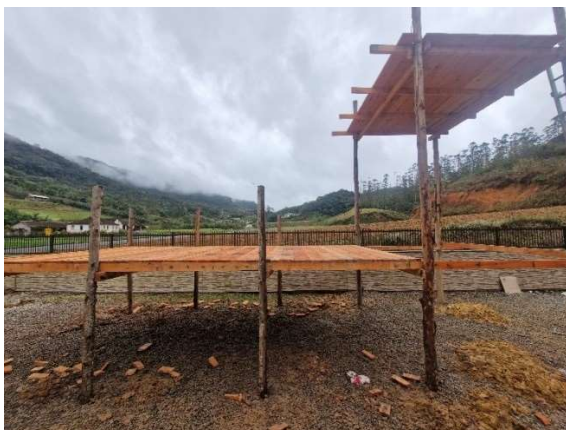
Após a fixação das vigas, iniciou-se a montagem do piso, utilizando tábuas de 20 cm por 3 m, que foram dispostas de modo a assoalhar completamente cada pavimento, deixando-os preparados para a continuidade da construção do protótipo. Esse processo pode ser observado nas Figuras 22, 23 e 24.

Figura 22 – Assoalho pavimento superior em construção

Figura 23 – Assoalho pavimento superior completo

Figura 24 – Assoalho da estrutura completo

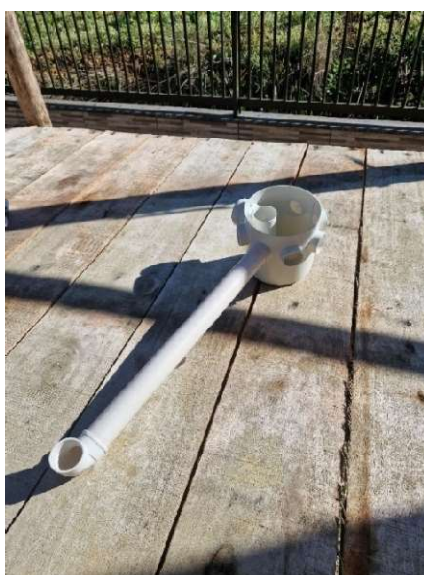
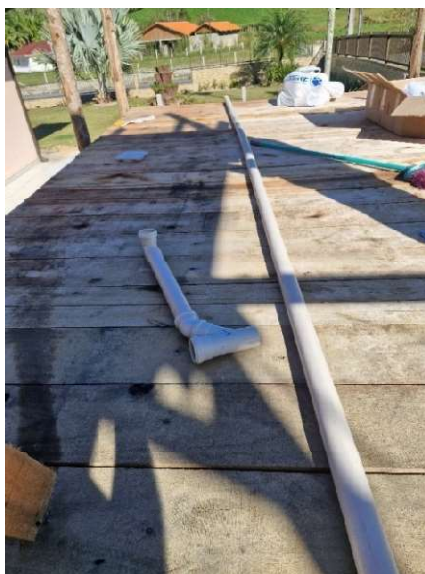
Figura 25 – Parte do simulacro padrão 1

A etapa seguinte consistiu na construção do protótipo propriamente dito, iniciando pelo simulacro da área de serviço padrão, conforme apresentado nas Figuras 25 e 26. Em seguida, procedeu-se à instalação do tubo principal (trecho de transição), abrangendo tanto a parte vertical quanto a horizontal, como ilustrado na Figura 27.

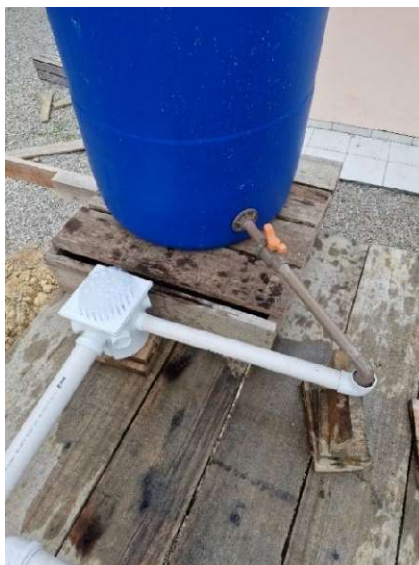
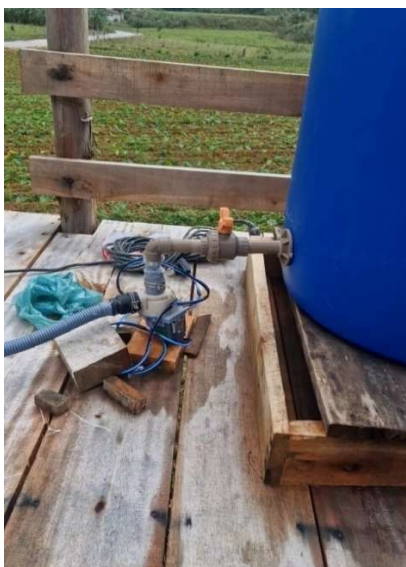
Para finalizar essa fase e concluir a montagem do protótipo, foi executado o sistema de alimentação dos pontos de contribuição, incluindo a instalação dos flanges e registros nos barris plásticos, conforme Figura 28. Também foram realizados os encaixes e as adaptações necessárias para a conexão da bomba de drenagem aos barris destinados a simular a máquina de lavar, conforme apresentado na Figura 29.

Figura 28 – Flange e registro no barril

Figura 29 – Conexão da bomba ao barril

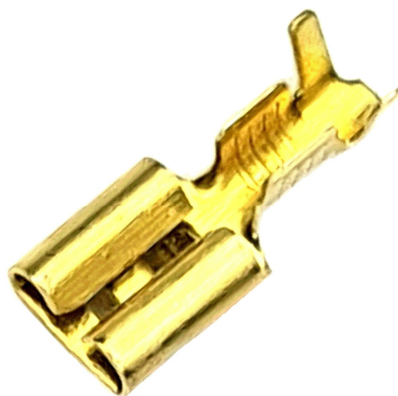
Figura 30 – Conector elétrico

Na parte da infraestrutura elétrico/hidráulica, a maior parte dos itens utilizados já eram possuídos, como as extensões, mangueira e baldes. Com exceção dos conectores elétricos, que pode ser visto na figura 30.

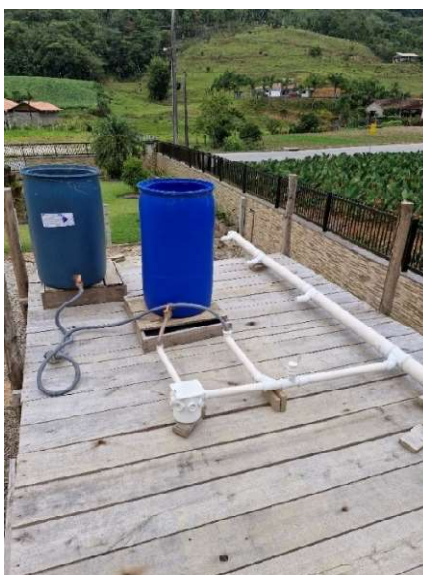
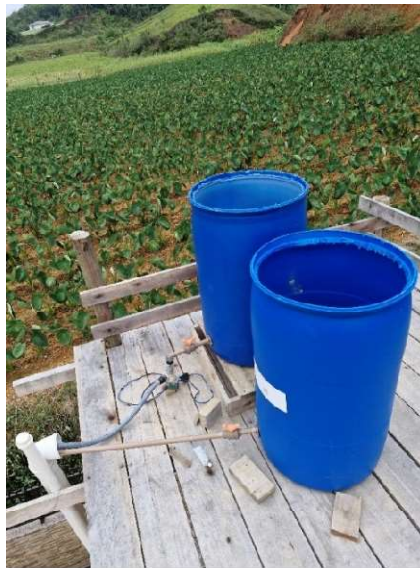
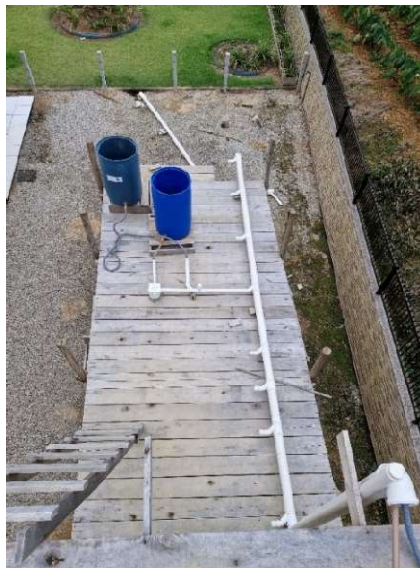
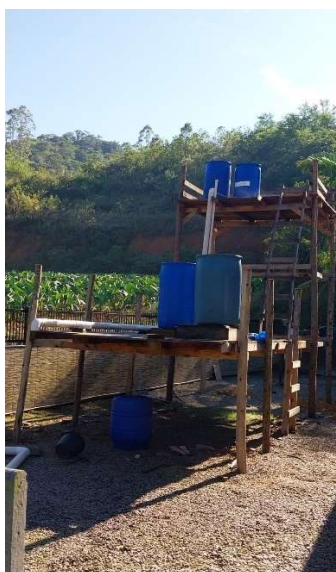
Toda essa infraestrutura foi essencial para a adequada realização do experimento proposto neste estudo, culminando no resultado final apresentado nas figuras 31, 32, 33 e 34, onde é possível observar a integração de todas as etapas e componentes anteriormente descritos.

Figura 31 – Infraestrutura integrada pavimento de transição

Figura 32 – Infraestrutura integrada pavimento superior

Figura 33 – Vista superior do protótipo

Figura 34 – Infraestrutura integrada

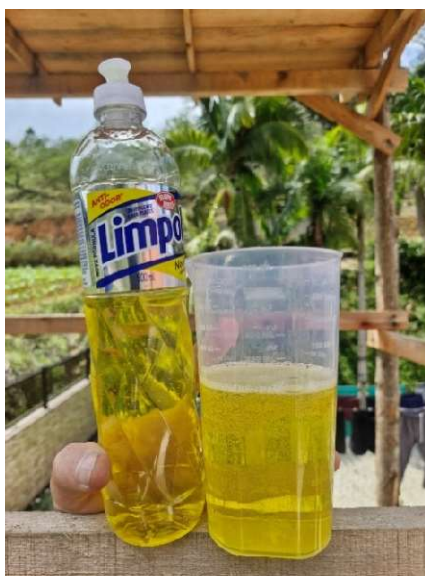
Figura 35 – Detergente

A escolha do produto e da quantidade utilizada variou conforme o tipo de reservatório empregado. Nos recipientes que simularam um tanque de lavar roupas, foram utilizados aproximadamente 300 mL de detergente de uso geral, conforme Figura 35, sendo escolhida a marca Limpol, versão neutro.

As quantidades utilizadas foram definidas com base no rendimento total informado nos catálogos online dos fabricantes. No caso do sabão líquido OMO, o rendimento máximo indicado é de 500 kg de roupa suja para 7 litros de produto. Considerando que o teste foi realizado com uma máquina de 16 kg, a quantidade necessária seria de 224 ml; entretanto, para simular um cenário mais crítico, optou-se por utilizar um volume ainda maior. Quanto ao detergente, adotou-se uma dosagem elevada com o objetivo de reproduzir uma situação extrema de formação de espuma, garantindo maior rigor na avaliação do comportamento do sistema.

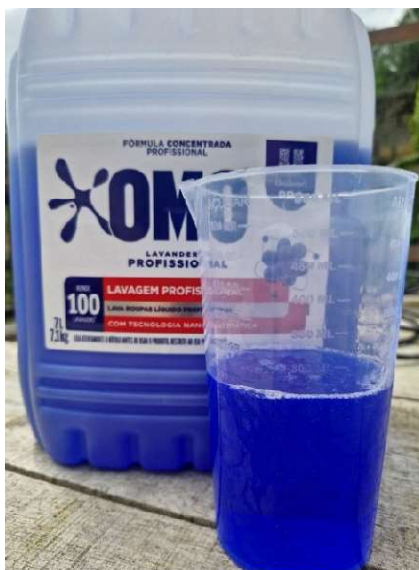
Figura 36 – Sabão líquido concentrado

Para os reservatórios destinados a simular o funcionamento de uma máquina de lavar roupas, foram aplicados cerca de 250 mL de sabão líquido concentrado, conforme Figura 36, da marca OMO, modelo Lavanderia Profissional.

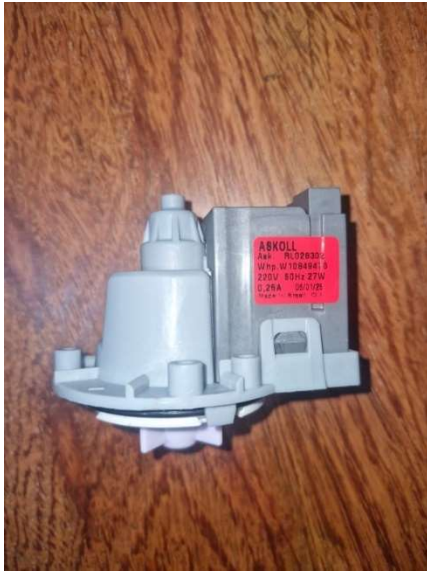
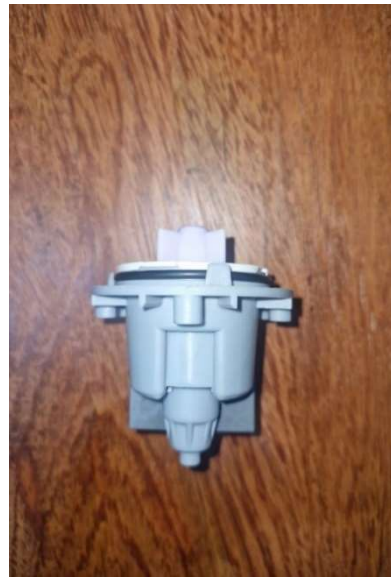
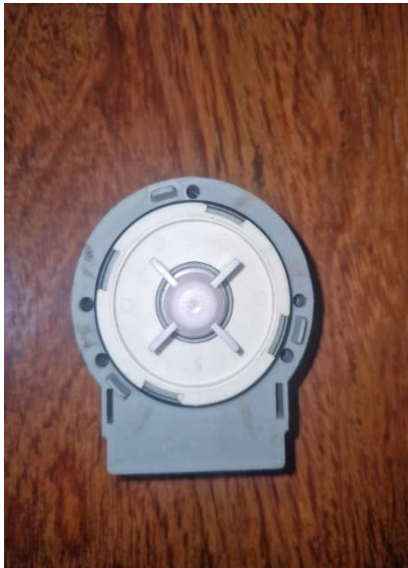
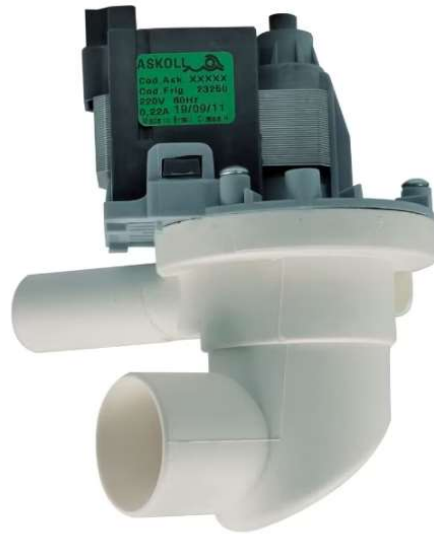
Figura 37 – Bomba de drenagem vista lateral

Figura 38 – Bomba de drenagem vista frontal

Figura 39 – Bomba de drenagem vista superior

Figura 40 – Bomba de drenagem com carapaça

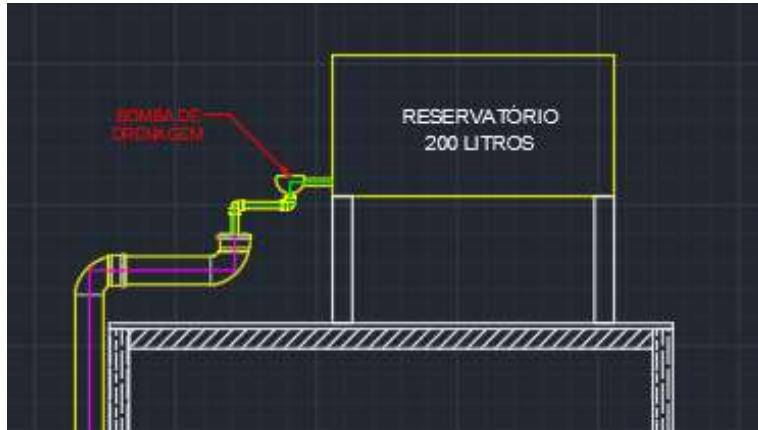
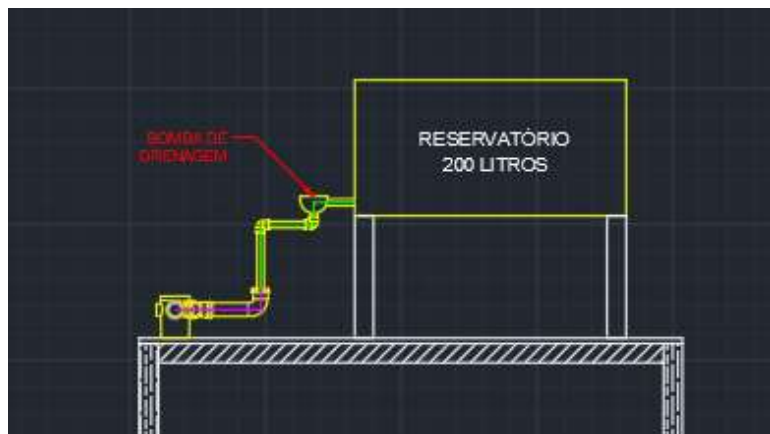
A bomba de drenagem foi posicionada imediatamente após um reservatório com capacidade de 200 litros, conforme ilustrado nas Figuras 41 e 42. A escolha do volume do reservatório baseou-se em dados médios de consumo hídrico de máquinas de lavar roupas convencionais, que utilizam aproximadamente 12,5 litros de água por quilograma de roupa lavada em cada ciclo. Considerando essa média, foi selecionado

Figura 41 – Localização da bomba - pavimento superior

Figura 42 – Localização da bomba - pavimento transição

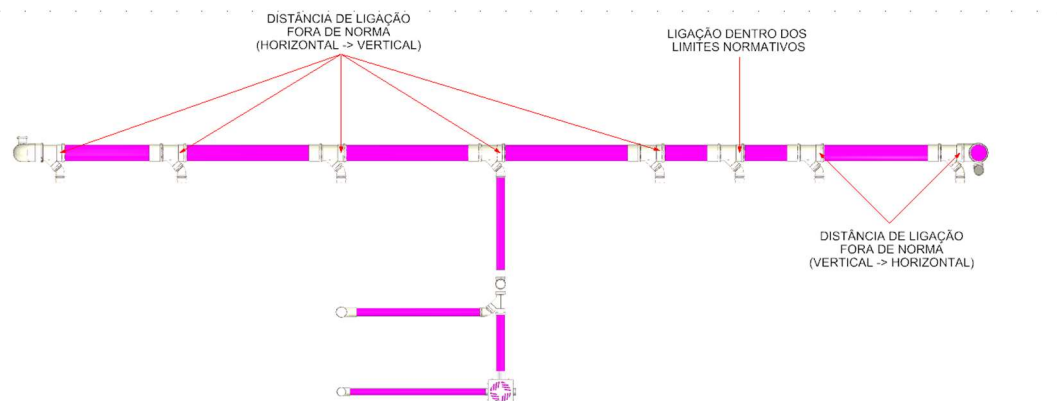
Figura 44 – Distâncias da NBR 8160

Na Figura 44, é possível visualizar os limites normativos estabelecidos pela NBR 8160 e compará-los aos resultados obtidos nos testes, que podem ser vistos mais a frente nesse estudo.

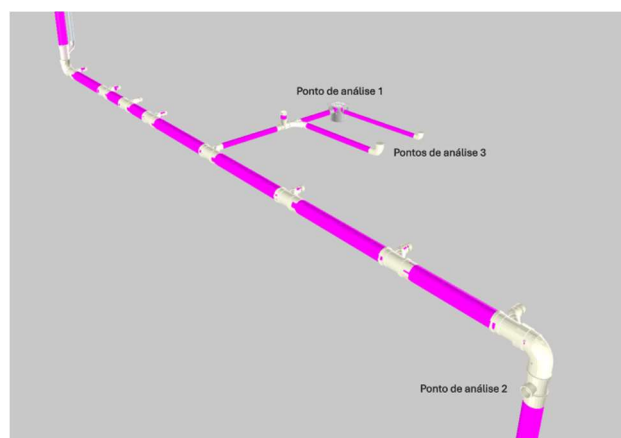
Figura 45 – Pontos de análise

O simulacro de área de serviço teve as dimensões padronizadas. O tanque de lavar roupas (TLR), estará a uma distância de 50 cm da caixa sifonada (CS 150X150X50), logo após a CS será direcionado uma tubulação de diâmetro de 50mm ao tubo principal (transição), nesta tubulação secundária será ligada a máquina de

lavar roupas (MLR) a uma distância de 50 cm do eixo da CS e distante 1 metro do eixo do tubo principal de diâmetro de 100 mm.

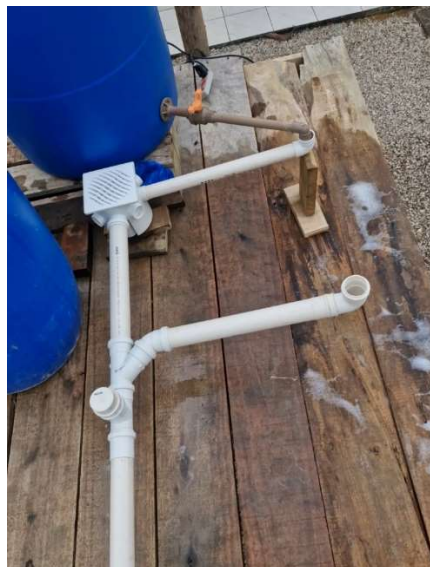
Figura 52 – Não retorno no ponto de contribuição

Mesmo no pior cenário, representado pelo Teste 1, é possível verificar na Figura 52 que, no ponto 8, não ocorreu qualquer retorno de espuma, reforçando a tendência de redução do fenômeno conforme aumenta a distância em relação à mudança de direção do fluxo.
