IDENTIFICAÇÃO DE PATOLOGIAS EM PAVIMENTOS ASFÁLTICOS ATRAVÉS DE VOO COM DRONE, TOMANDO COMO BASE A RUA MANOEL JOVINO PATRÍCIO, EM CRICIÚMA, SC

IDENTIFICATION OF PATHOLOGIES IN ASPHALT PAVEMENTS THROUGH DRONE FLIGHTS, BASED ON MANOEL JOVINO PATRÍCIO STREET IN CRICIÚMA, SC

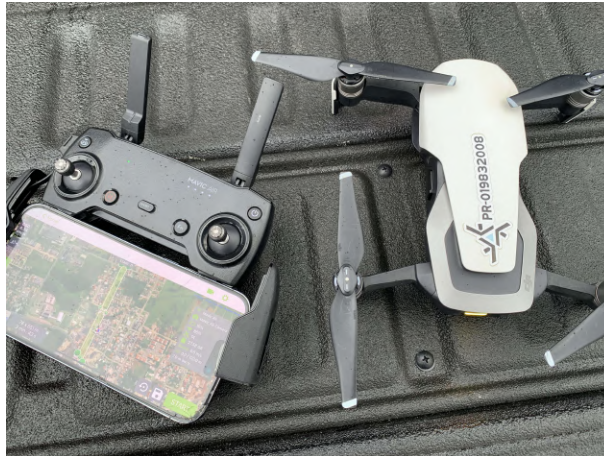
Figura 02: drone utilizado

Para este estudo, foi utilizado o drone Mavic Air, conforme figura 02, marca DJI, escolhido por ser um modelo simples e acessível, com custo relativamente baixo em comparação a drones de alta performance. A decisão visou evitar o uso de equipamentos com valores elevados, que embora pudessem oferecer resultados superiores, tornariam a aplicação da pesquisa financeiramente inviável.

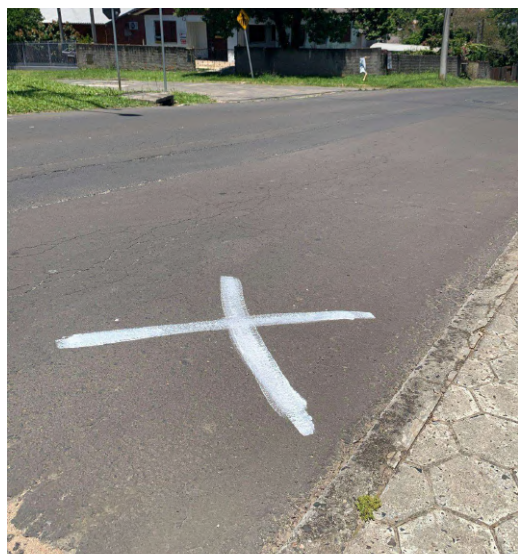
Figura 05: Ponto de Controle

Foram levantados cinco pontos de controle, conforme exemplo da figura 05, distribuídos ao longo da rua levantada, obtendo-se assim uma boa precisão na hora de processar as imagens e gerar a ortofoto.

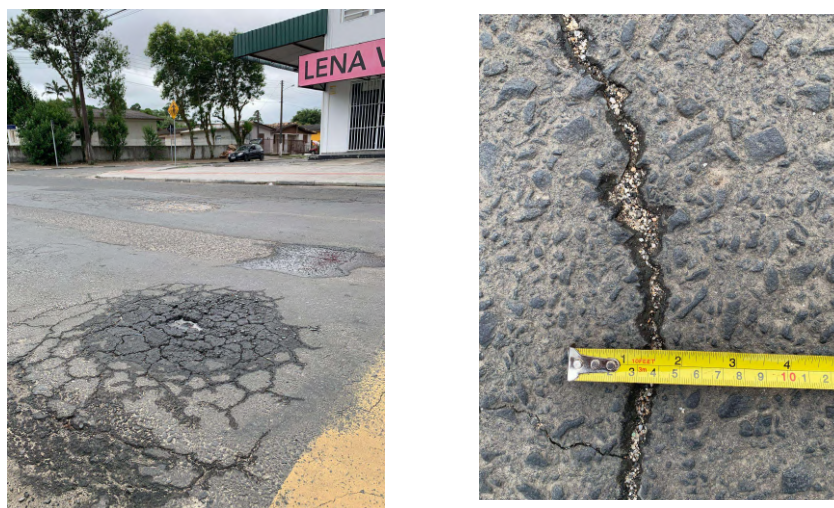
Figura 07: detalhe de uma patologia

Para aferir a funcionalidade da identificação das patologias em pavimentos asfálticos através do voo realizado com drone foram coletadas diversas fotos *in loco* com a ajuda de um celular com câmera fotográfica e uma trena (figura 07), para então fazer as análises após o processamento e geração do ortomosaico.

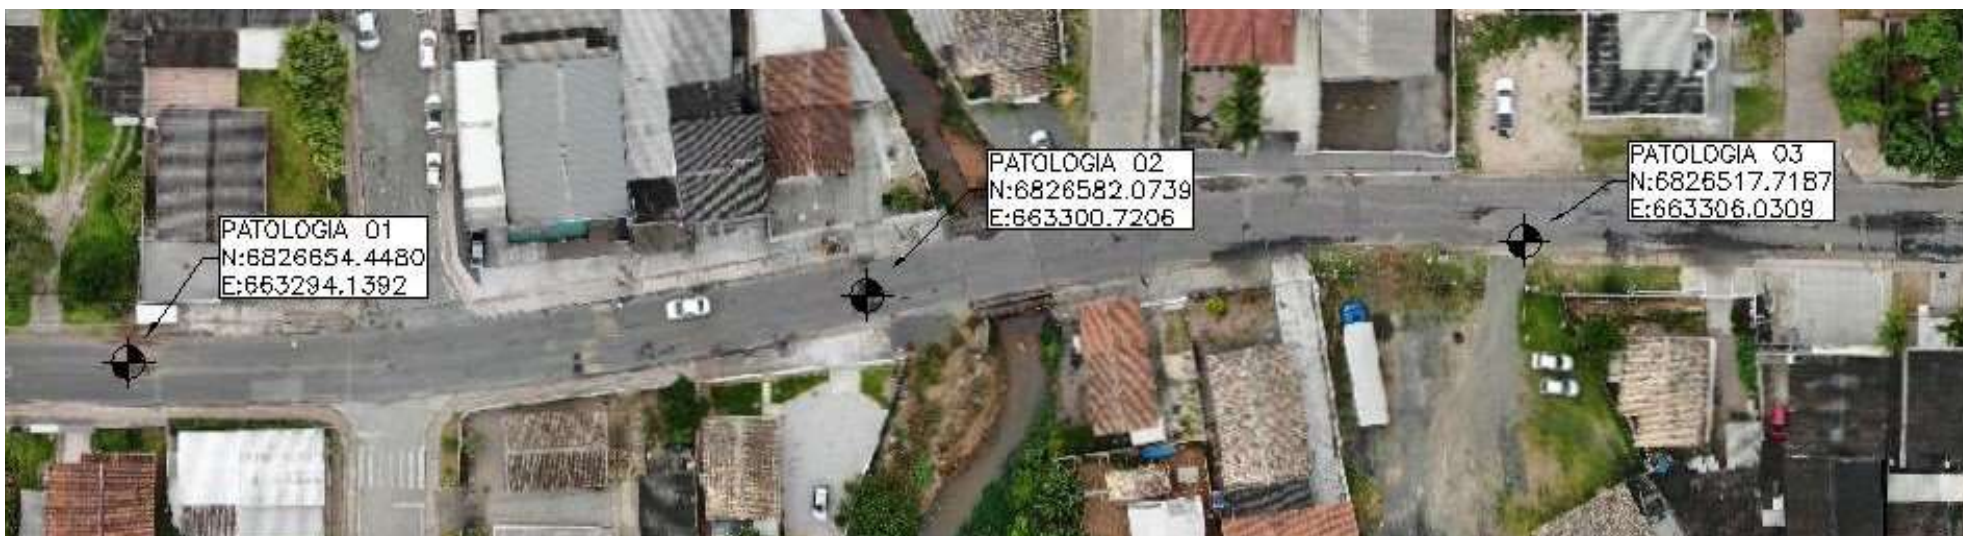
Figura 07: visão geral da rua analisada

tura. As principais patologias identificadas ao longo da rua foram fissuras, trincas, desgaste, ondulação e buracos.

É importante ressaltar que fissuras e trincas de menor extensão não puderam ser identificadas de maneira clara nas imagens analisadas. Em contrapartida, patologias mais graves, como buracos, foram facilmente detectadas em todas as alturas avaliadas, sendo consideradas mais relevantes devido ao potencial de causar danos significativos aos veículos e aumentar o risco de acidentes.

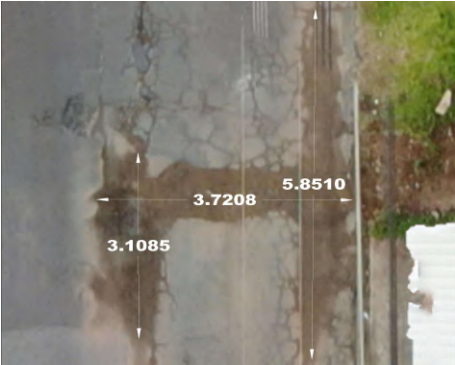
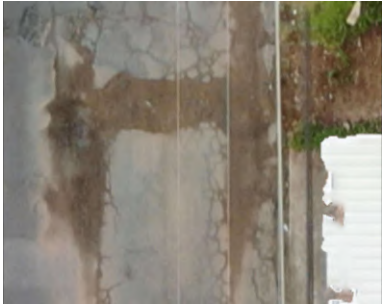
Patologia encontrada nas coordenadas N 6.826.654,4480 - E 663.294,1392

<p>Pode-se observar que a imagem apresenta boa nitidez para identificação da patologia analisada (buraco), devido a observação clara da cavidade no pavimento alcançando as camadas inferiores, além de apresentar também boa visibilidade das patologias que se encontram ao entorno como a trinca tipo bloco, que pode nos dar informações importantes do motivo do surgimento da patologia principal.</p>
<p>100 metros</p>

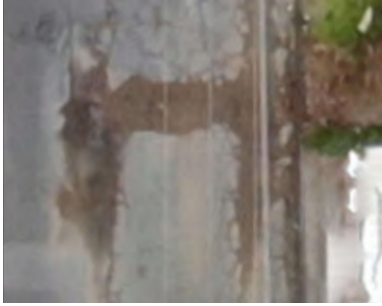
<p>Assim como no voo a 50 metros de altura, pode-se observar que a imagem apresenta boa nitidez, porém inferior. Ainda assim, a identificação da patologia principal e das que se encontram no entorno é possível.</p>
<p>120 metros</p>

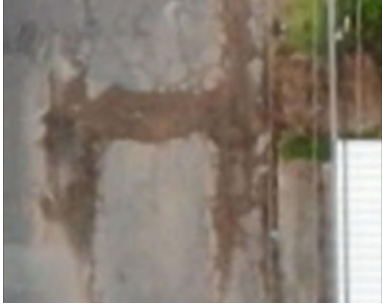
<p>A imagem apresenta visibilidade média, tornando possível a identificação da patologia principal devido a sua maior dimensão, porém tornando difícil a identificação das patologias que a entornam por conta do embaçamento da foto.</p>

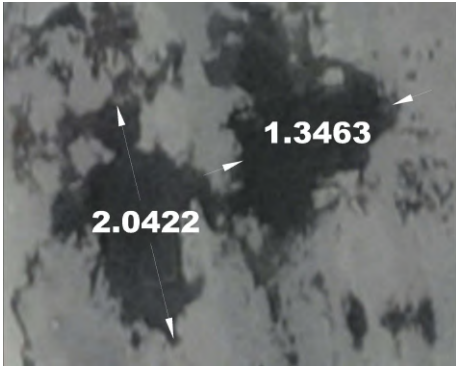
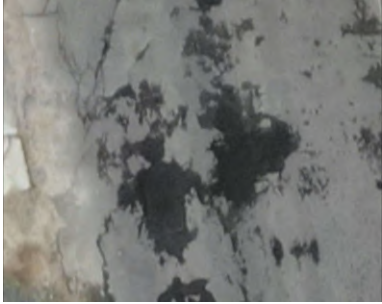
Patologia encontrada nas coordenadas N 6.826.654,0739 – E 663.300,7206

<p>Pode-se observar que a imagem apresenta boa nitidez para identificação da patologia analisada (buraco), identificável devido a percepção clara de uma cavidade no pavimento, principalmente no buraco localizado mais à esquerda da imagem. Além disso, apresenta boa visibilidade das patologias que se encontram ao entorno como a trinca de retração, que pode nos dar informações importantes do motivo do surgimento da patologia principal.</p>
<p>100 metros</p>

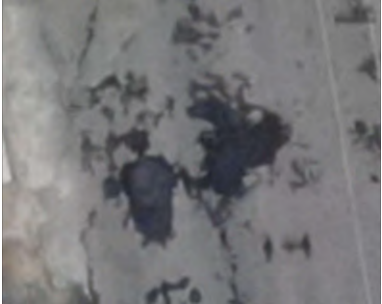
<p>Assim como na imagem feita a 50 metros de altura, é possível a identificação da patologia principal e suas patologias no entorno, porém, com visibilidade reduzida e menor nitidez.</p>
<p>120 metros</p>

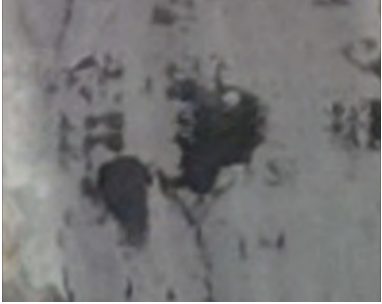
<p>Observando a imagem gerada a 120 metros de altura, nota-se uma perda significativa de detalhes no entorno da patologia principal, porém, ainda é possível a identificação do buraco.</p>

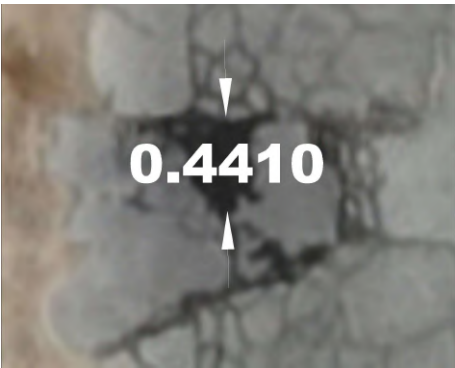
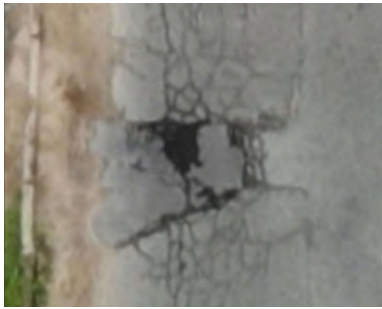
Patologia encontrada nas coordenadas N 6.826.517,7187 - E 663.306,0309

<p>Pode-se observar que a imagem apresenta boa nitidez para identificação da patologia, que devido ao tom mais escuro se pode perceber que há uma profundidade atingindo as camadas inferiores do pavimento, caracterizando-se como buraco ou panela. Além disso, pode-se observar também as patologias que se encontram ao entorno como a trinca tipo couro de jacaré.</p>
<p>100 metros</p>

Ainda analisando os resultados, observamos que voos a 50 metros se mostraram mais eficientes para a identificação de patologias menores (vide Quadro 03), como fissuras e trincas, devido a boa nitidez da imagem, possibilitando maior nível de detalhamento. Em contrapartida, a altura de 120 metros proporcionou também uma boa identificação de buracos maiores (vide Quadro 1), e ainda é capaz de coletar imagens de uma área mais ampla em menos tempo, sem comprometer a nitidez das mesmas.

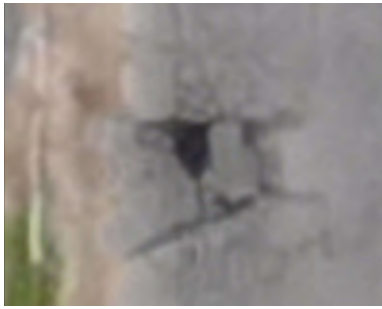
<p>Neste voo realizado a 100 metros, por se tratar de uma patologia de dimensão inferior as outras analisadas anteriormente, a identificação da mesma se torna mais difícil e suas patologias do entorno praticamente não são visíveis.</p>
<p>120 metros</p>

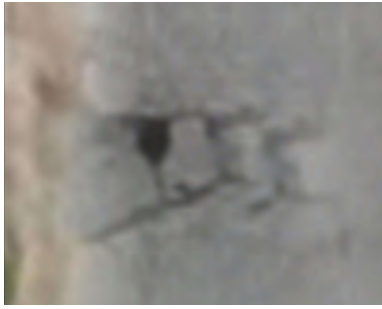
<p>Pode-se observar que a imagem apresenta nitidez ruim, tornando-se muito imprecisa a identificação da patologia.</p>
