ESTUDO EXPLORATÓRIO DE AVALIAÇÃO DO ÍNDICE DE ACESSIBILIDADE
PARA A INCLUSÃO DE TRABALHADORES EM CADEIRA DE RODAS EM UM
POSTO DE TRABALHO INDUSTRIAL

Trabalho de Conclusão de Curso apresentado ao Curso Superior de Tecnologia em Fabricação Mecânica do Campus Jaraguá do Sul – Rau, do Instituto Federal de Santa Catarina como requisito parcial para a obtenção do diploma de Tecnólogo em Fabricação Mecânica.

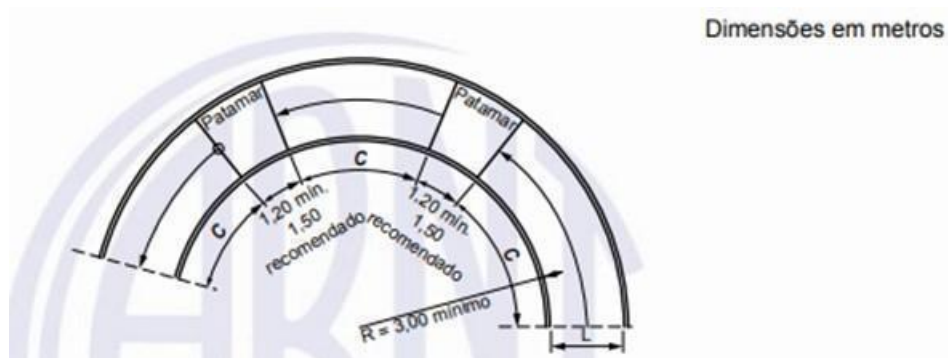
Figura 16 – Representação rampa em curva

Em rampas em curva, conforme representação abaixo na Figura 16, a inclinação máxima deve ser de 8,33% e o raio mínimo de 3,00m, medido no perímetro interno à curva.

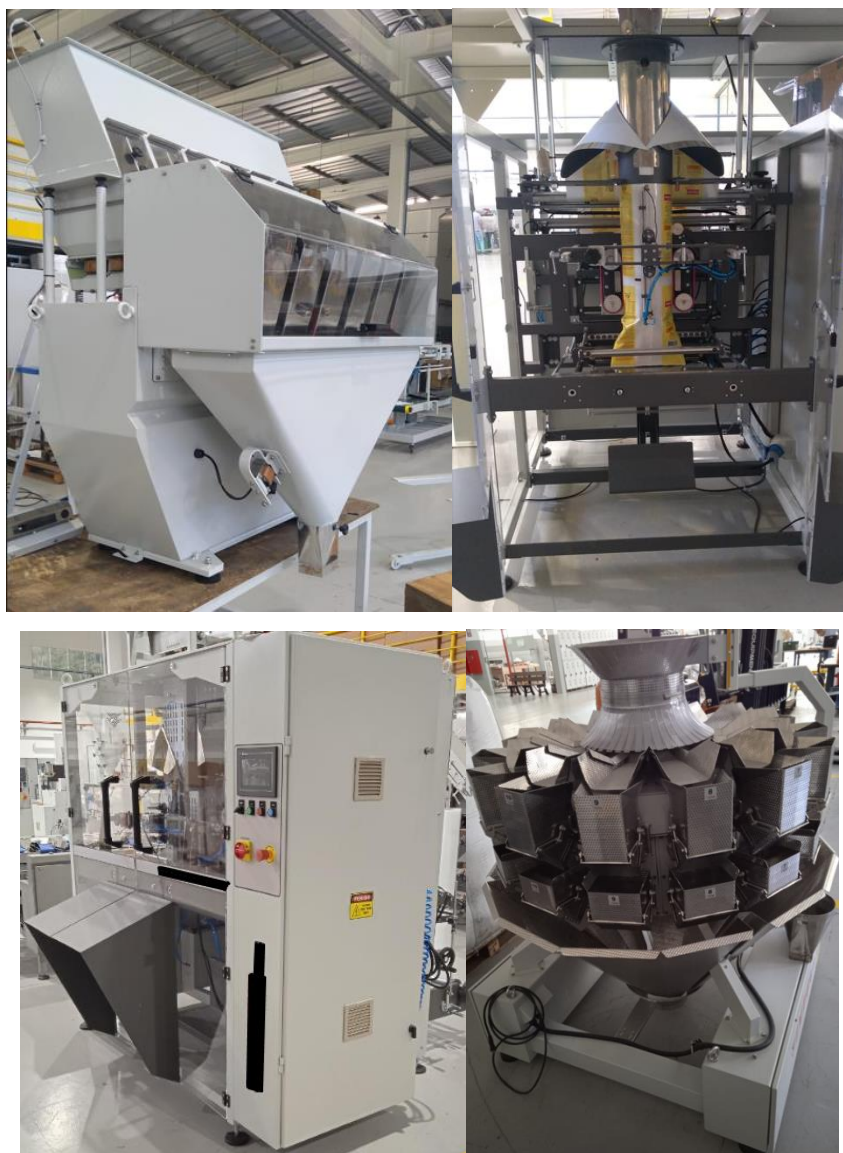
Figura 18 – Produtos construídos na empresa analisada

Esta junção da linha, para formar de fato um layout, é feito através de esteiras de interligação que transportam os pacotes que saem da empacotadora até a enfardadeira. Na saída da enfardadeira há outra esteira aonde irá se deslocar o fardo pronto. As esteiras também são utilizadas para alimentar o dosador com o produto a ser fracionado através deste equipamento. A Figura 18 representa os equipamentos construídos nesta indústria.

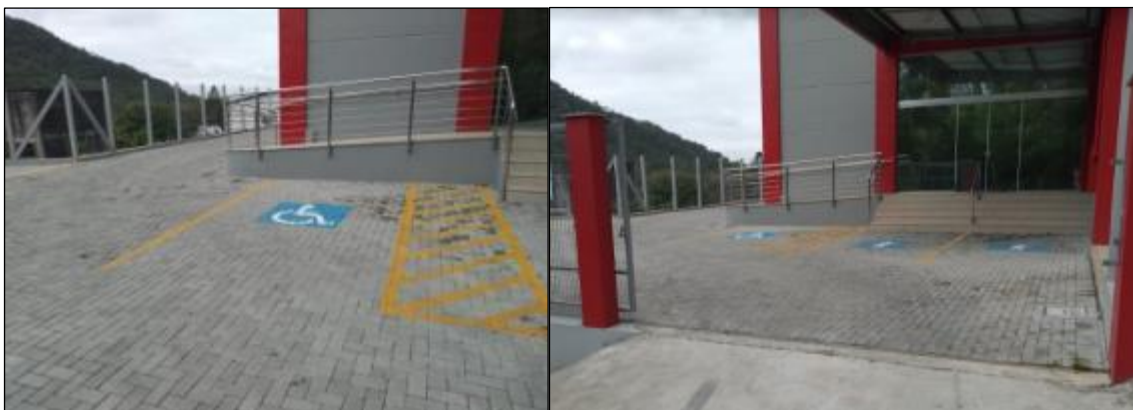
Figura 21 – Vagas de estacionamento

6.14.3 Resolução nº 304/08 do CONTRAN	No estacionamento há 2% das vagas reservadas para os veículos que conduzem, ou seja, conduzidos por pessoas com deficiência, com no mínimo uma vaga?	Há 26 vagas sendo 2 delas destinadas a PCRs	5

Com base na avaliação da lista de verificação do estacionamento, os itens 5.5.2.3.3 e 6.14.1.2 contribuíram para a pontuação (0), neste caso não atende os requisitos, pois as vagas reservadas para pessoas com deficiência não possuem placas com a sinalização vertical com o símbolo internacional de acesso e com identificação escrita conforme resolução CONTRAN. A ausência desta sinalização dificulta a visualização da exclusividade desta vaga destinada a PCR e está em desacordo com a Norma NBR-9050.

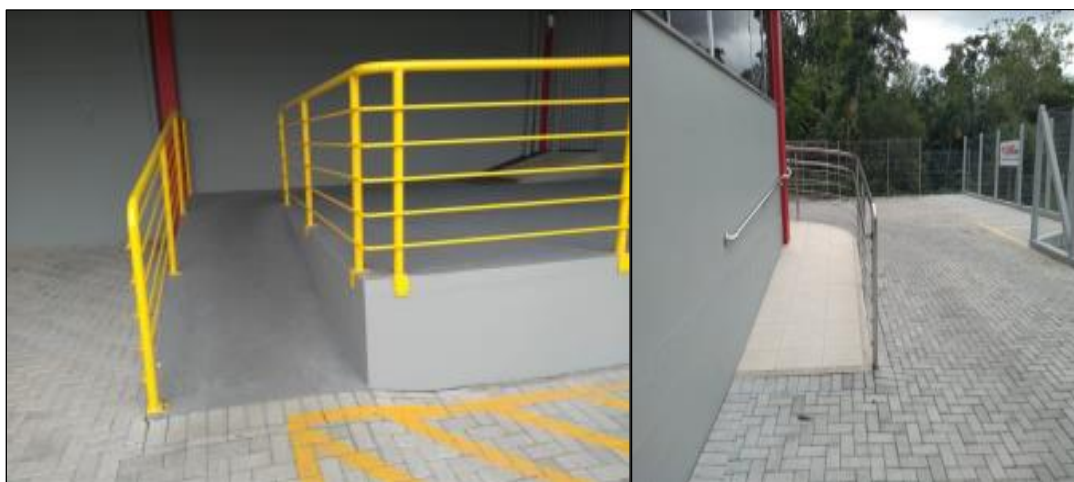
Figura 22 – Rampas de acesso à edificação

6.6.2.8	Em rampas onde não há paredes laterais, possui elementos de segurança, tais como, guarda-corpo, corrimãos e guias de balizamento com altura mínima de 0,05 m?	Há uma rampa que não possui guarda-corpo lateral, as demais possuem algum desses elementos	4
6.6.4	Os patamares no início e no término da rampa tem dimensão longitudinal mínima de 1,20 m?		5
6.6.4	Os patamares situados em mudanças de direções possuem largura iguais a rampa?		5
6.6.4.1	Há portas nos patamares? Se sim, sua área de varredura interfere na dimensão mínima de 1,20m?	Sim há porta, não interfere	5
6.6.4.2	A inclinação vertical dos patamares não excedem 2 % em rampas internas?		5
6.6.4.2	A inclinação vertical dos patamares não excedem 3 % em rampas externas?		5

No item 6.6.2.5 a pontuação atingida foi (2) porque, de quatro rampas existentes, duas delas não possuem a largura mínima de 1,20 m e duas rampas possuem a largura conforme orienta a norma, sendo que uma delas atingiu exatamente a largura mínima. No item 6.6.2.8 a pontuação atingida foi (4) devido à falta de proteção lateral em uma das rampas, desta forma, podendo ocasionar um acidente. Os demais itens atingiram a pontuação máxima (5) por estarem de acordo com a regulamentação da NBR 9050.

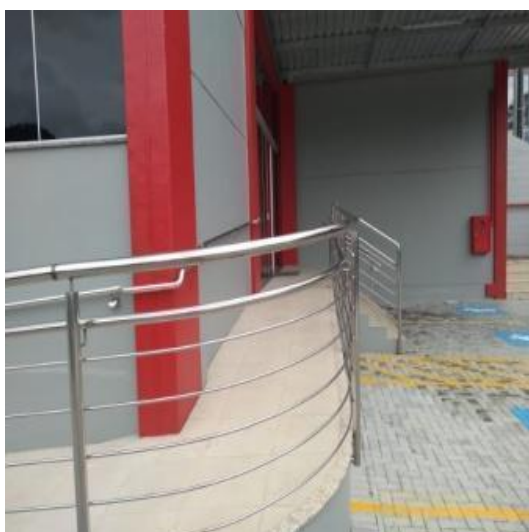
Figura 24 – Pisos de acesso à edificação

No primeiro item 6.3.2 foi atingido a pontuação (4) devido ao piso tipo *paver* que integra todo o estacionamento. Conforme já citado acima nos detalhamentos dos requisitos do estacionamento, o piso *paver* possibilita uma locomoção segura, mas o deslocamento de um dispositivo com rodas causa um pouco de trepidação.

No que se diz respeito há pisos antiderrapantes, o piso que é de concreto traz insegurança porque foi realizado um acabamento pintado sobre este piso tornando-o inadequado em condições molhadas, podendo ocasionar o escorregamento da cadeira de rodas.

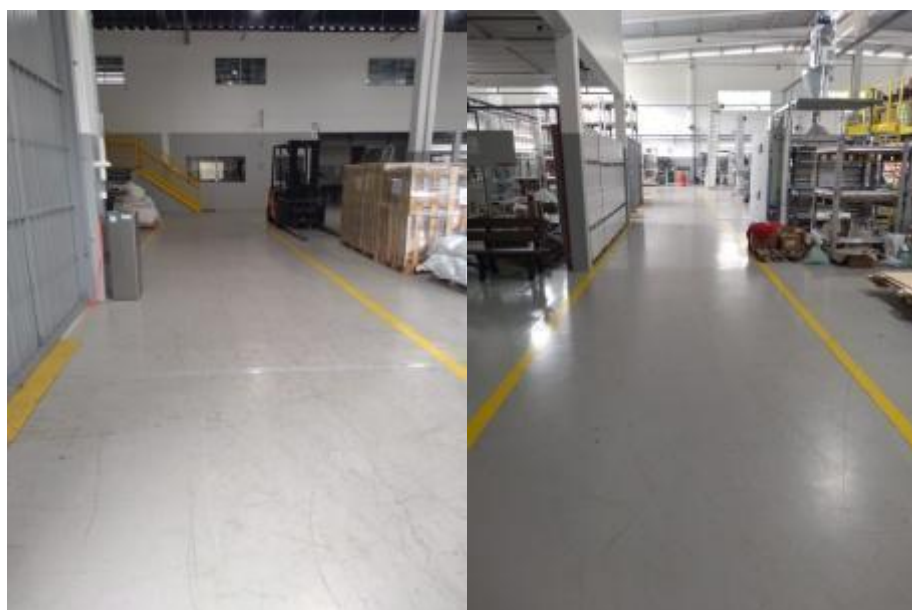
Figura 25 – Corredor de circulação interna

Acima na Figura 25 pode ser verificada a largura dos corredores que possuem 2,04 m e a inexistência de objetos que possam dificultar o deslocamento da PCR.

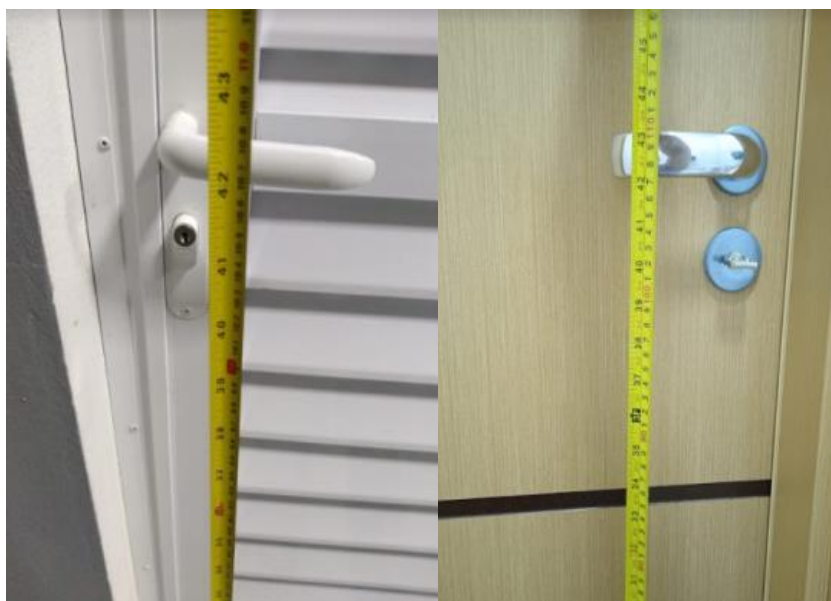
Figura 26 – Maçanetas portas de acesso aos banheiros

A avaliação das esquadrias atingiu a pontuação máxima (5) em acessibilidade conforme regulamenta a NBR 9050.

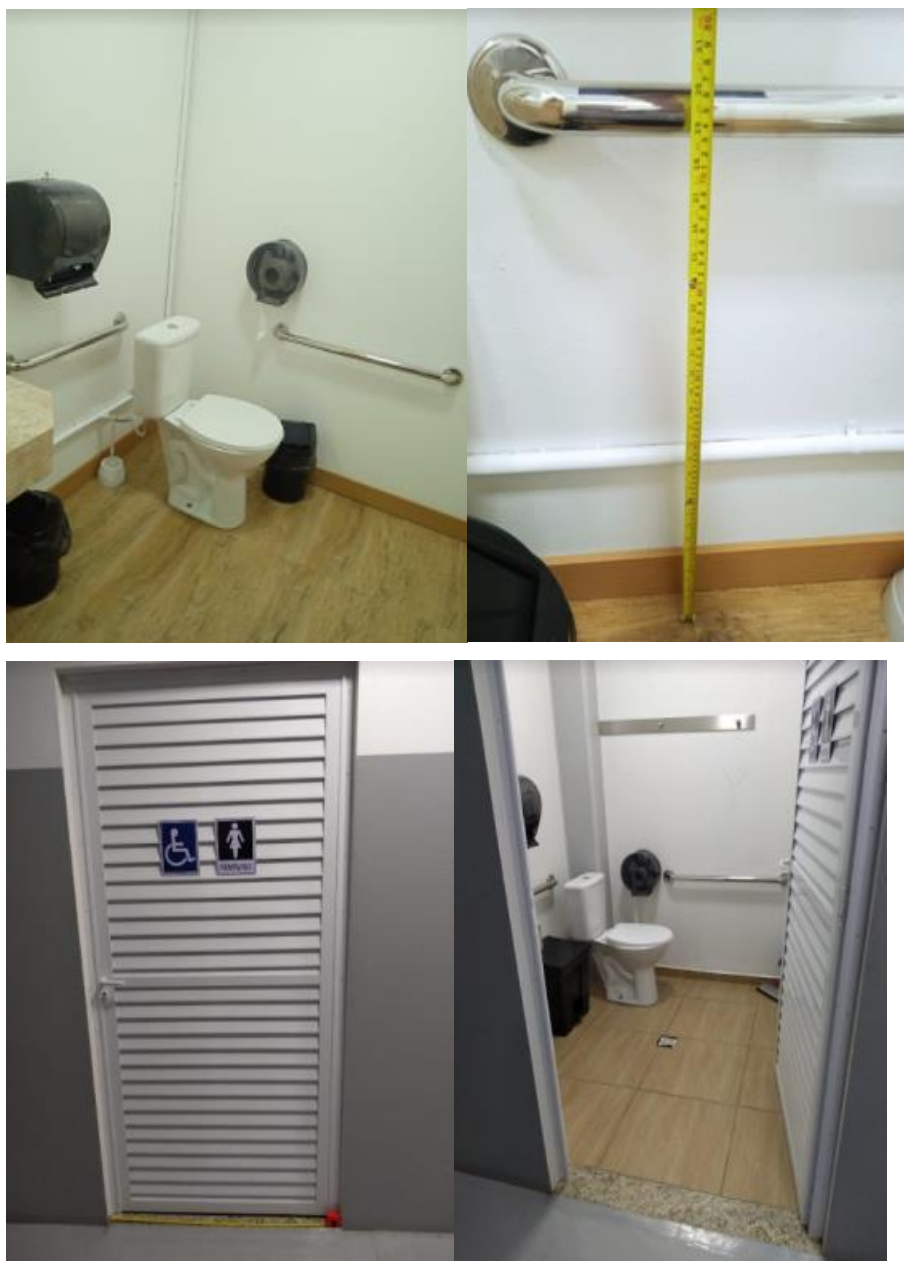
Figura 27 – Banheiros

Entre os pontos considerados mais positivos, tem-se que destacar que todos os banheiros estão localizados ao lado do elevador o que facilita o seu acesso, as barras de apoio possuem um diâmetro de 38 mm e as bacias sanitárias estão de acordo com exigência da NBR 9050.

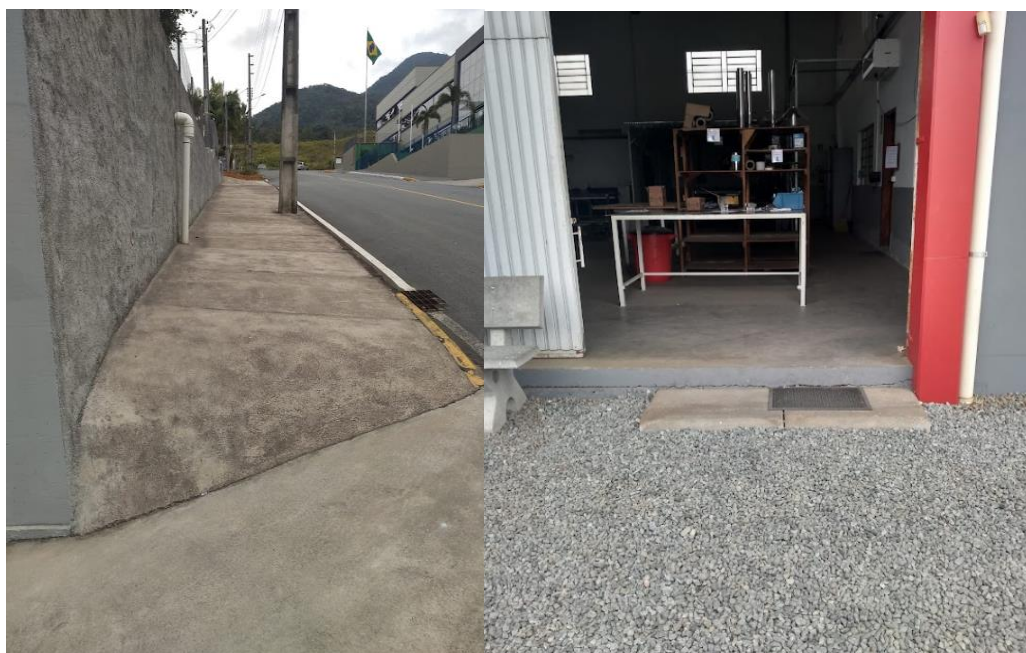
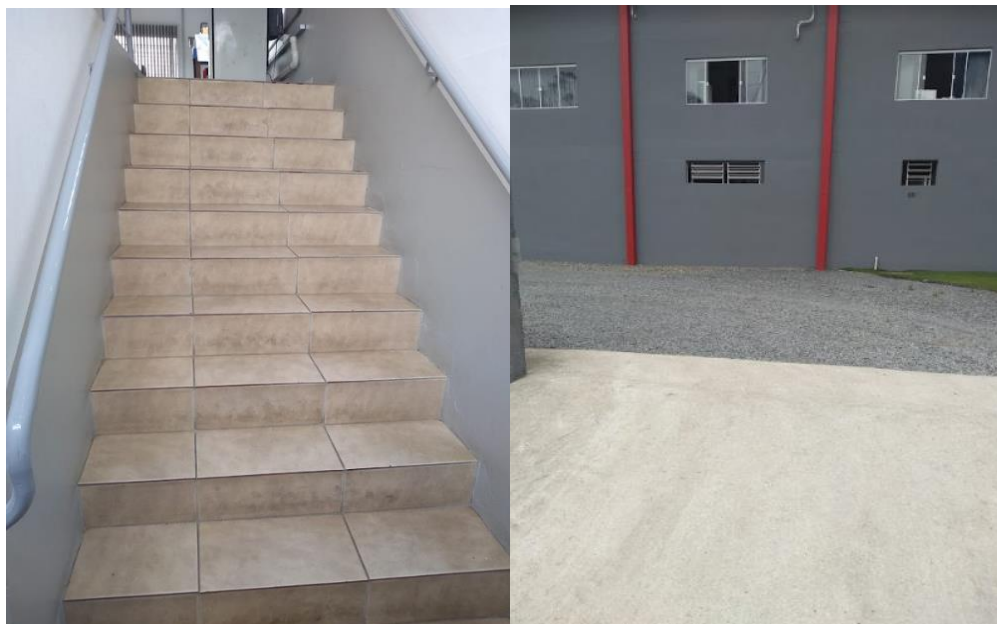
Figura 28 – Rota de acesso ao refeitório

Apenas um item contribuiu positivamente e atingiu a pontuação máxima (5), está em concordância com a NBR 9050.

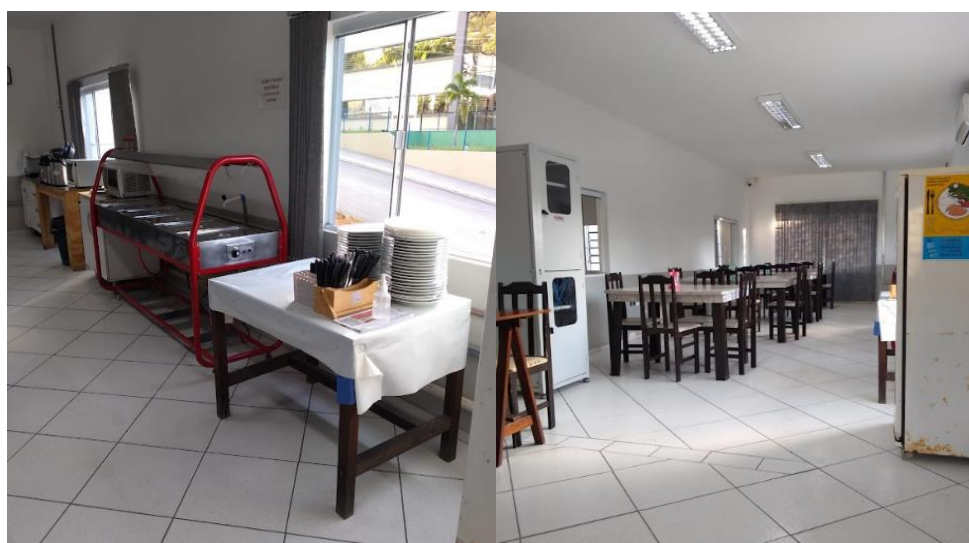
Figura 29 – Refeitório

Da avaliação realizada aos requisitos que correspondem ao refeitório, três itens contribuíram para a pontuação mínima (0) porque estão totalmente em desacordo com a NBR 9050. O piso de acesso não traz condições para que seja um ambiente acessível, conforme já mencionado neste estudo na avaliação realizada referente ao acesso do refeitório. O *buffet* tem uma altura de 0,85 m e uma distância de alcance de 0,40 m, em frente ao mesmo, não contém uma estrutura para o apoio do prato. Sem a estrutura para o apoio de prato facilita o alcance ao alimento, porque diminui a distância para alcançá-lo, mas em contrapartida dificulta no momento de se deslocar no *buffet*, desta forma o PCR precisaria segurar o prato em mãos para se deslocar e se servir. Com base na Figura 14 deste estudo, pode-se afirmar que a PCR tem o alcance visual do alimento no *buffet*.

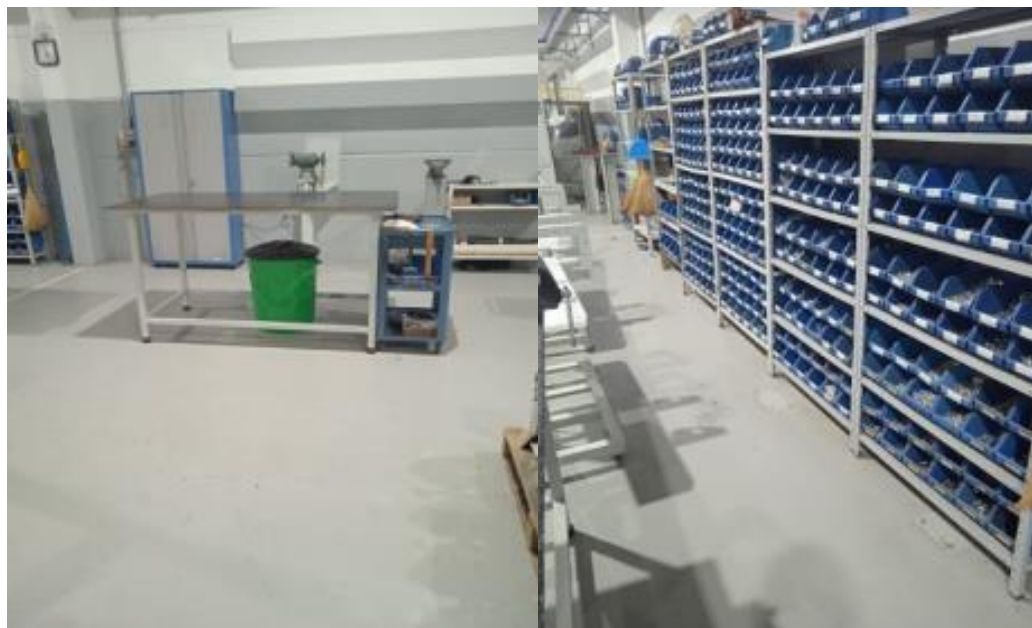
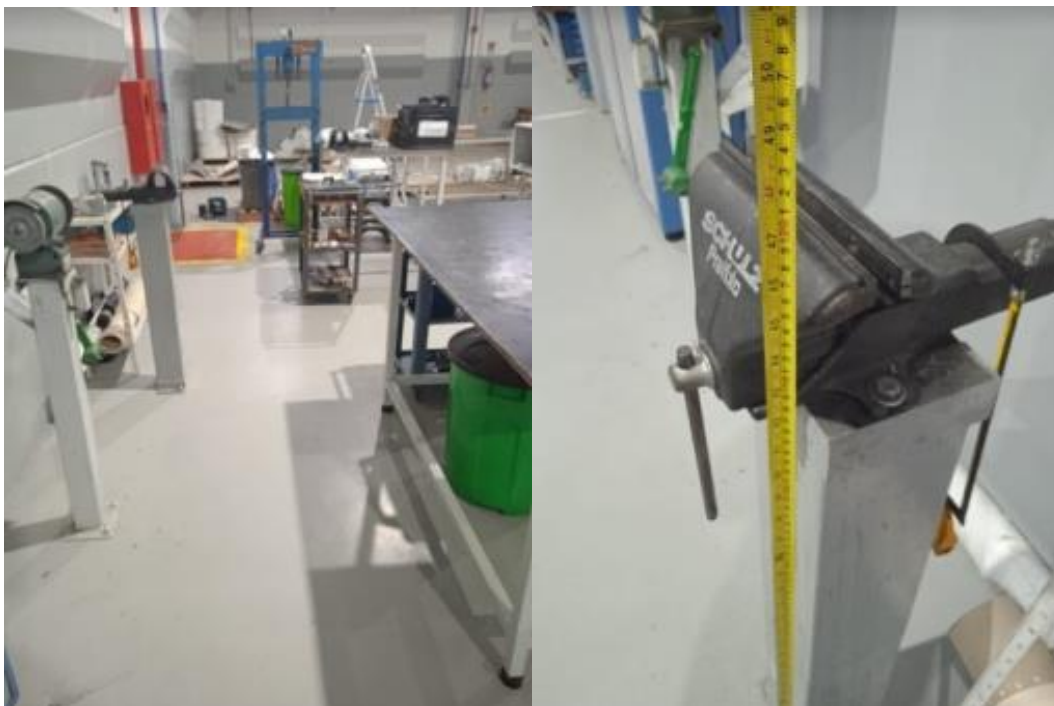
Figura 30 – Posto de trabalho

Os demais itens que obtiveram uma pontuação mediana entre 2 e 3,

possuem algumas observações negativas. As prateleiras possuem 2,00 m de altura, com isso, a PCR fica limitado, tanto para o alcance visual como o alcance manual. O esmeril fica em uma altura de 1,20 m praticamente na altura do rosto da PCR, no que se trata de alcance atende perfeitamente, porém trabalhar com este equipamento rotativo a esta altura é perigoso e indevido, pois se um objeto escapar pode ser arremessado diretamente em seu rosto. A morsa fica a uma altura de 1,10m e o trabalhador consegue utilizar esta ferramenta, porém terá limitação visual.

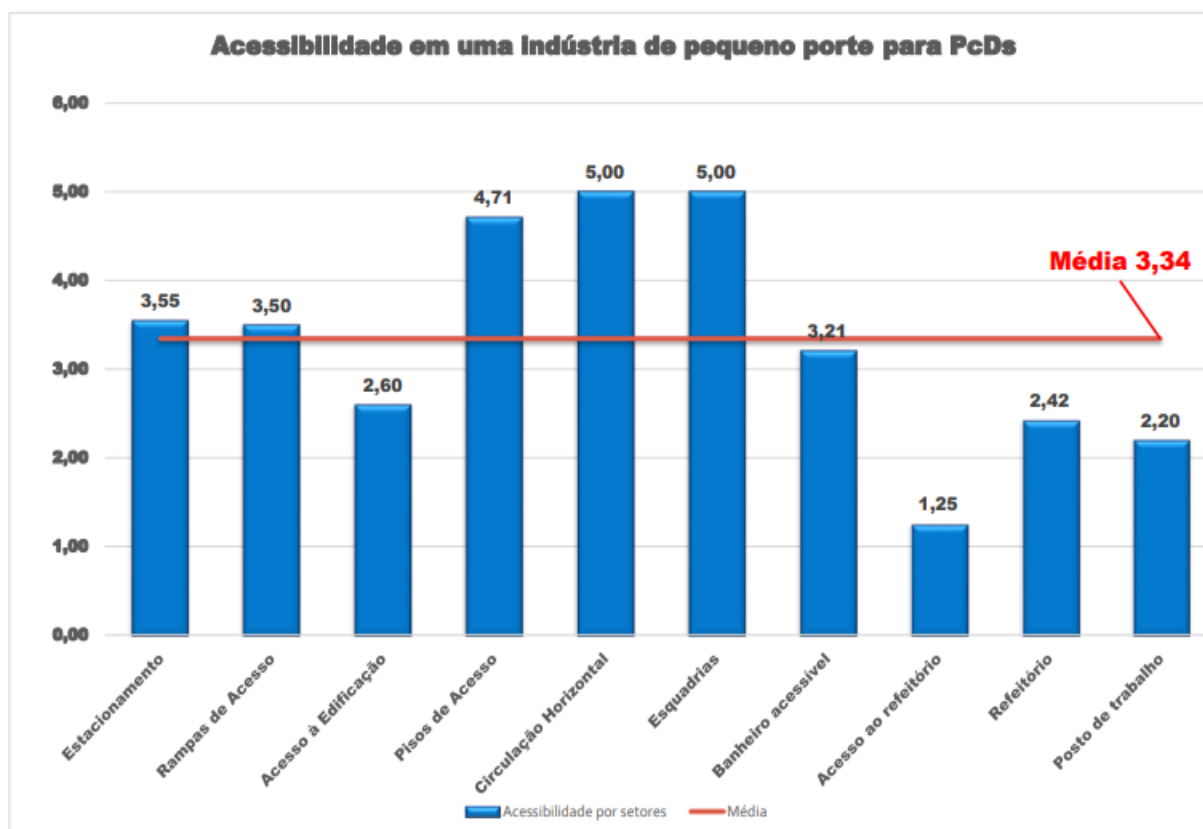
Figura 31 – Gráfico Acessibilidade

Dos setores avaliados as melhores notas foram dos pisos de acesso, a circulação horizontal interna e as esquadrias. Nestes setores esta indústria de pequeno porte atende integralmente a acessibilidade.
