**O USO DA TOPOGRAFIA NO CONTROLE DE EXECUÇÃO EM
OBRAS DE EDIFICAÇÕES: estudo de casos.**

Trabalho de Conclusão de Curso submetido
ao Instituto Federal de Educação, Ciência e
Tecnologia de Santa Catarina para obtenção
do título de Bacharel em Engenharia Civil.

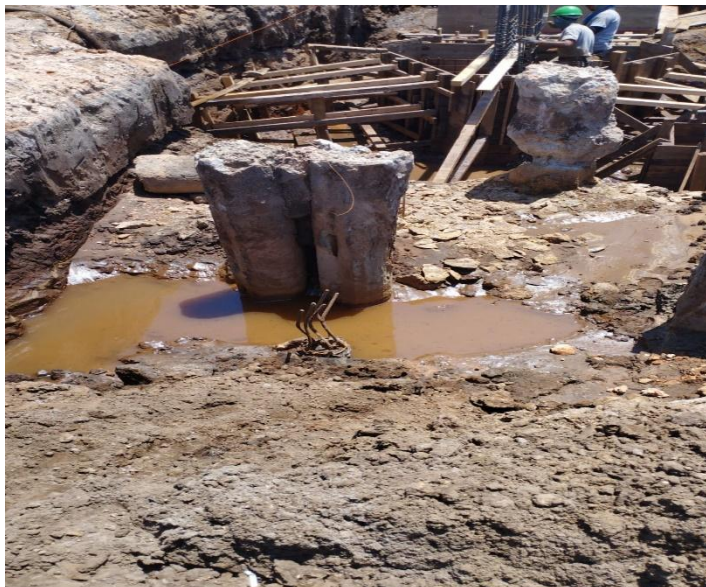
Figura 3 - Estaca fora de posição por erro de locação.

A Figura 03 mostra um conjunto de estacas onde se pode identificar o erro de locação.

Pode-se observar que uma estaca está literalmente encostada na outra, onde deveriam ficar afastadas, de eixo a eixo, 1,20 cm. Constatado que, na materialização desse ponto, o pessoal operacional equivocou-se (transpôs o ponto

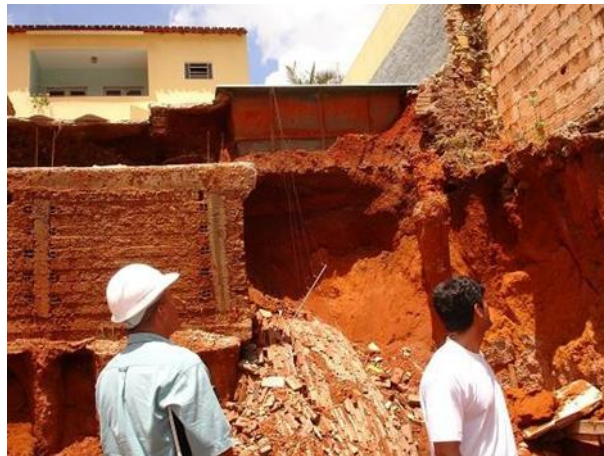
Figura 5 - Instabilidade de talude – Vizinhança da obra.

Essas ações demandavam um tempo considerável, uma vez que a topografia fazia os levantamentos, elaborava o croqui confrontando a posição de eixos de estacas executados com os de projeto, que eram enviados aos projetistas, que recalculavam a fundação, elaborava o projeto corretivo e, finalmente, retornava à gerência de obras para execução. Isso gerava fatores extremamente complicadores pelo fato de que a obra apresentava características geológicas e técnicas que tal espera propiciava a problemas sérias de estabilidade das construções vizinhas. A Figura 05 mostra uma situação de instabilidade descrita.

A previsão de conclusão da infraestrutura era de quatro meses, porém, com todos os problemas descritos e outros não descritos, foram necessários quase dez meses e não de forma conclusiva, pois, a parte dos fundos (a demonstrada na figura 07), não pode ser finalizada sob o risco de desmoronamento de residência vizinha.

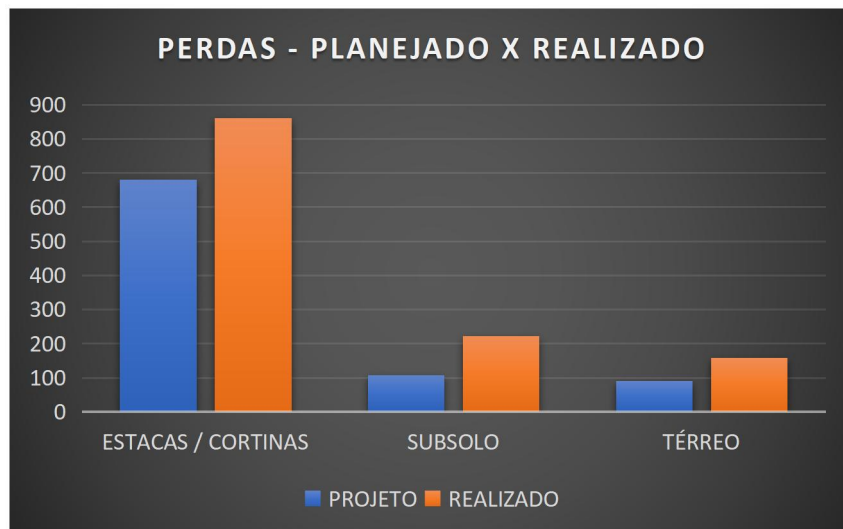
Figura 9 - Perdas de concreto (m³) – Projetado x Realizado –Etapa 01 – Objeto de estudo 01.

As figuras 09 e 10 abaixo são de gráficos que representam as perdas anotadas no quadro 04 anteriormente exposto.

Diante desses dados, a direção entendeu que já tinha extrapolado e muito a hora de atitudes serem tomadas, onde aconteceu toda reformulação do planejamento da obra, com as ações implantadas e já descritas, tendo como um dos

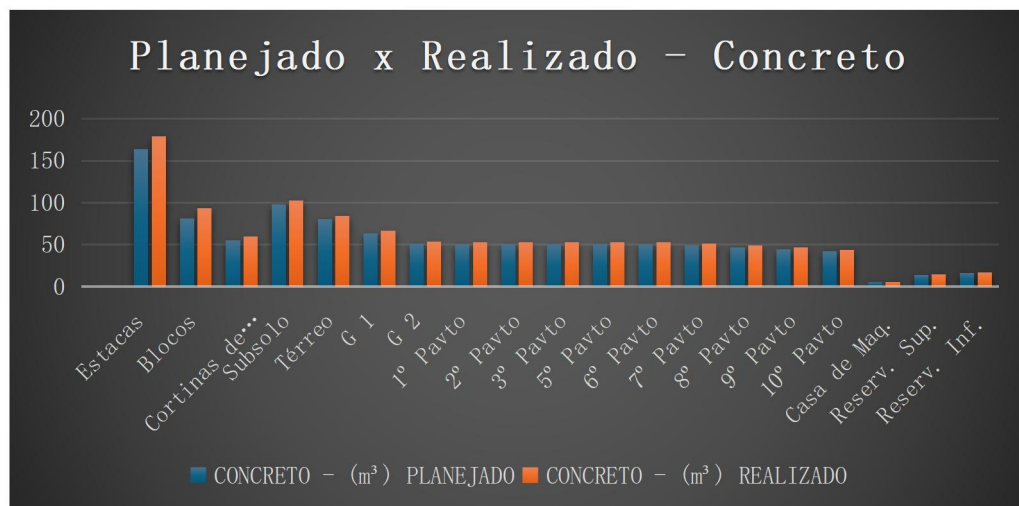
Figura 11 - Planejado x Realizado – Concreto - objeto de estudo 02.

proximidade dos valores executados dos planejados, indentificando que as perdas ficaram abaixo do determinado em planejamento (que eram de 10% dos volumes de projeto), ou seja, com perdas baixas e de caráter operacionais (com baixas perdas dimensionais), mostrando a eficácia da topografia para o processo e, frente a economia por evitar-se as perdas, sua viabilidade. Outro ponto que comprova isso dá-se pela linearidade das perdas pois, esse comportamento (referente à percentagens de perdas) mostra a estabilidade de sua participação e que esta poderia ser mantida, mesmo que para obras futuras, ainda haviam margens para melhorias.
