**ESTUDO PRELIMINAR PARA APLICAÇÃO DOS SISTEMAS
PREVENTIVOS CONTRA INCÊNDIO DO ESCRITÓRIO TÉCNICO DO
INSTITUTO DO PATRIMÔNIO HISTÓRICO E ARTÍSTICO NACIONAL
NA CIDADE DE LAGUNA/SC**

Trabalho de Conclusão de Curso
submetido ao Instituto Federal de
Educação, Ciência e Tecnologia de
Santa Catarina como parte dos
requisitos para obtenção do título de
Engenheira Civil.

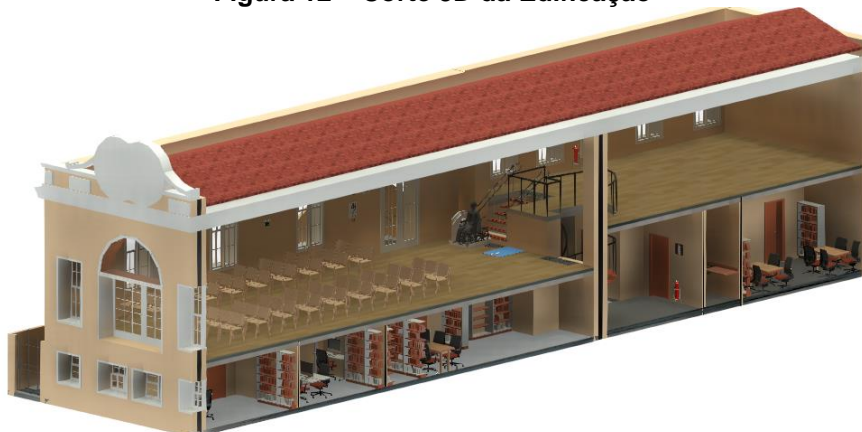
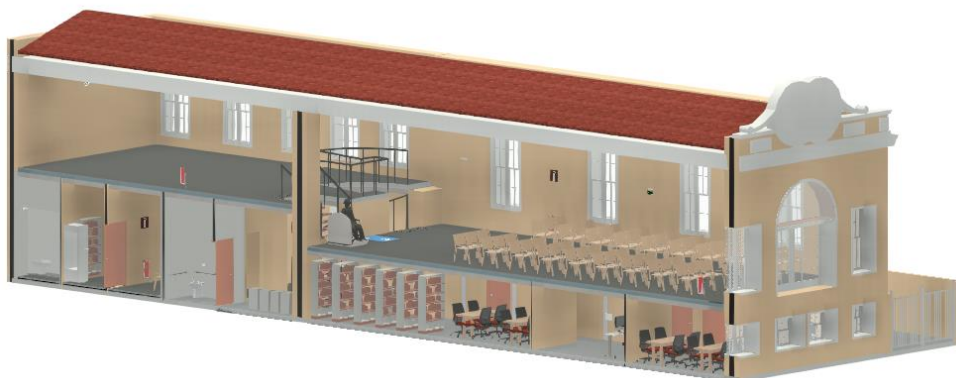
Nas figuras 12 e 13 são apresentadas vistas em corte 3D do Escritório Técnico.

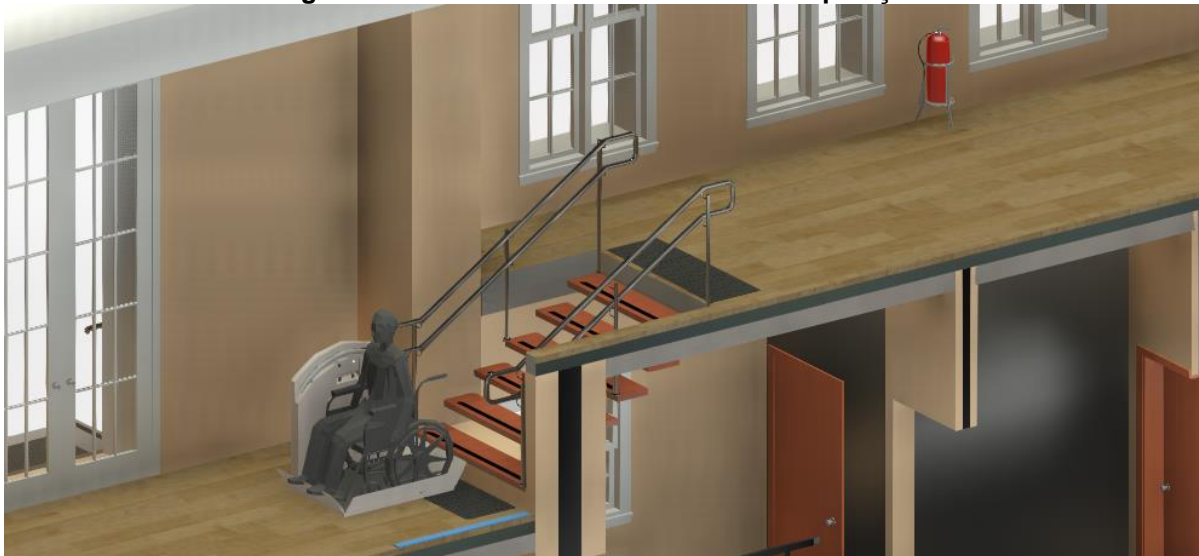
Figura 21 – Escada de acesso à Área de Exposições

Com relação a escada de acesso à área de exposições (Figura 21), para esta, foi proposto guarda corpo em ambos os lados, nas alturas de 0,70m e 0,92m.

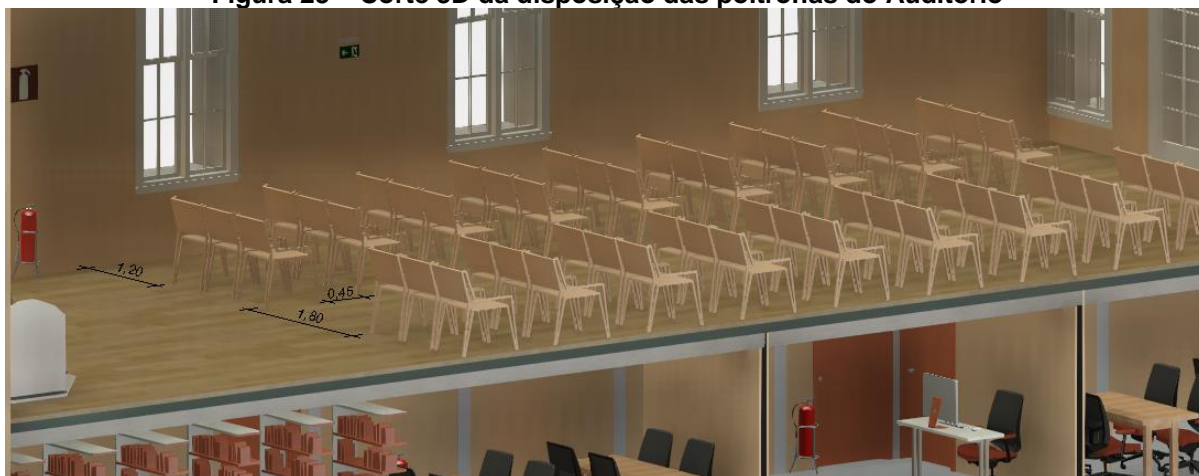
Figura 23 – Corte 3D da disposição das poltronas do Auditório

A disposição das 54 poltronas no Auditório satisfaz as premissas estabelecidas pelo CBMSC.

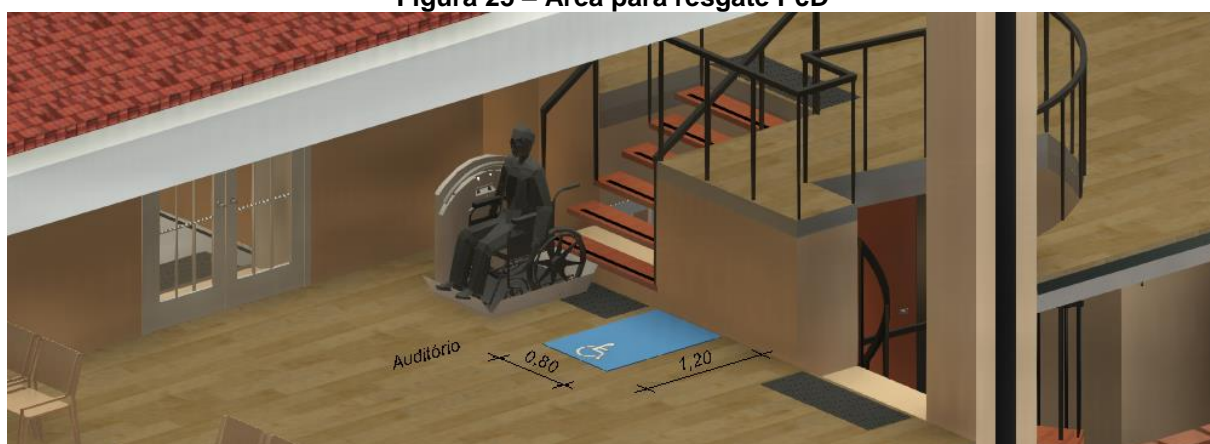
Figura 25 – Área para resgate PcD

Este local foi escolhido, devido a sua proximidade e também pelo fato de não atrapalhar o fluxo da rota de fuga.

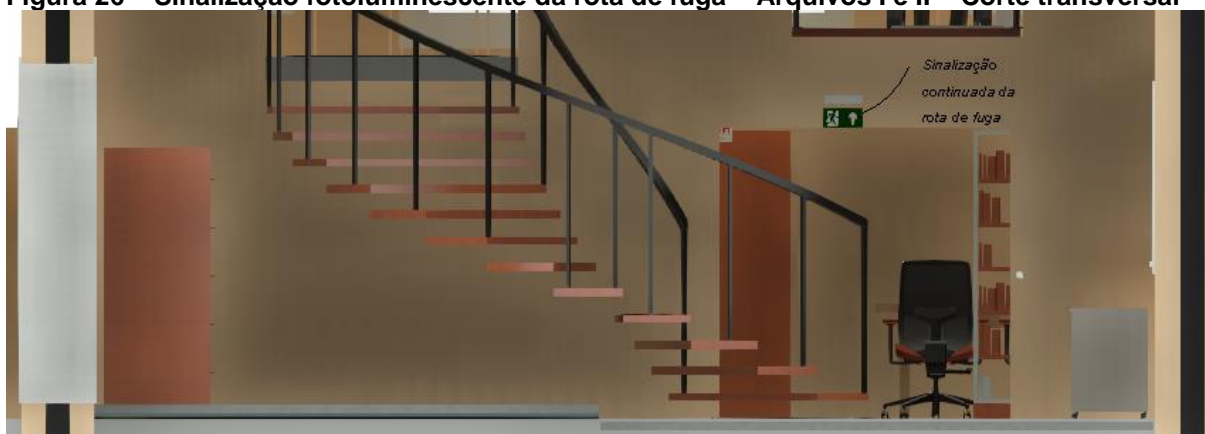
Figura 26 – Sinalização fotoluminescente da rota de fuga – Arquivos I e II – Corte transversal

A sinalização da rota de fuga dos Arquivos I e II é apresentada na Figura 26.

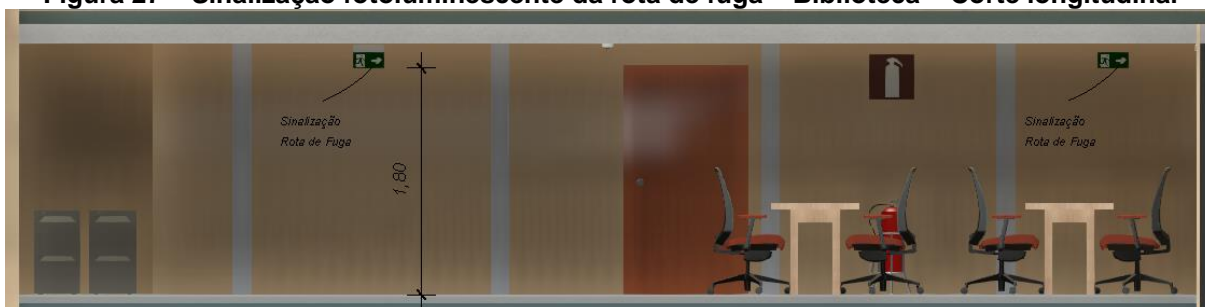
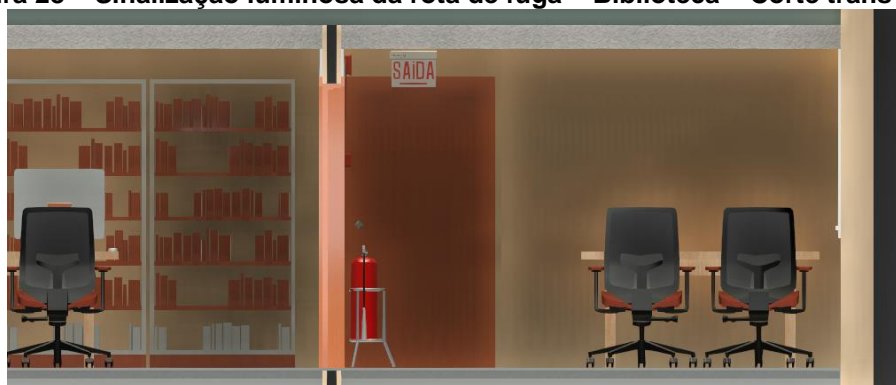
A seguir, é apresentado a sinalização da rota de fuga proposta para a biblioteca, conforme as Figuras 27 (Corte longitudinal) e 28 (corte transversal).

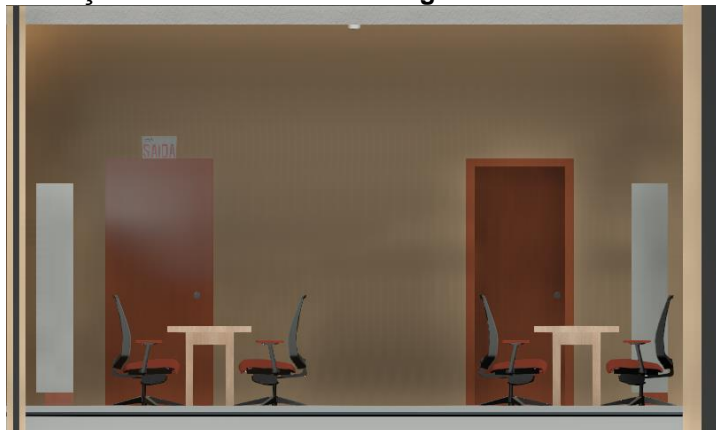
Figura 31 – Sinalização luminosa da rota de fuga – Escritório III – Corte Longitudinal

Para a sinalização de abandono do local do Escritório III (Figura 31), devido ao pé direito ser de 3,15m, a placa de saída foi instalada imediatamente acima da porta.

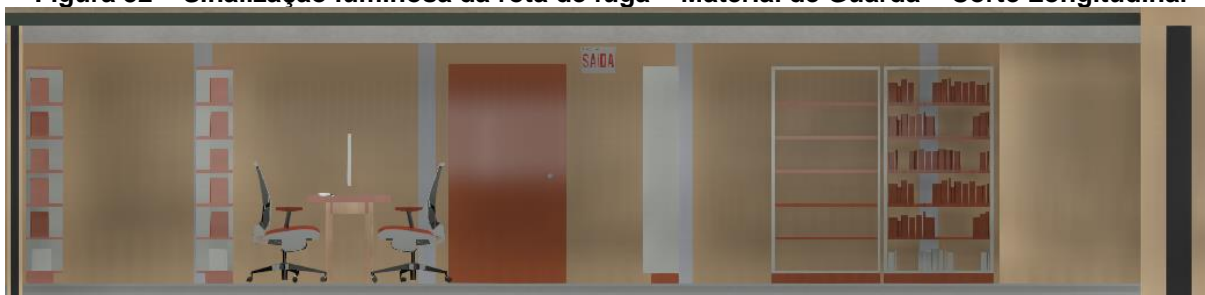
Figura 32 – Sinalização luminosa da rota de fuga – Material de Guarda – Corte Longitudinal

O ambiente do material de guarda, também foi sinalizado com uma placa luminosa de saída, de acordo com a Figura 32.

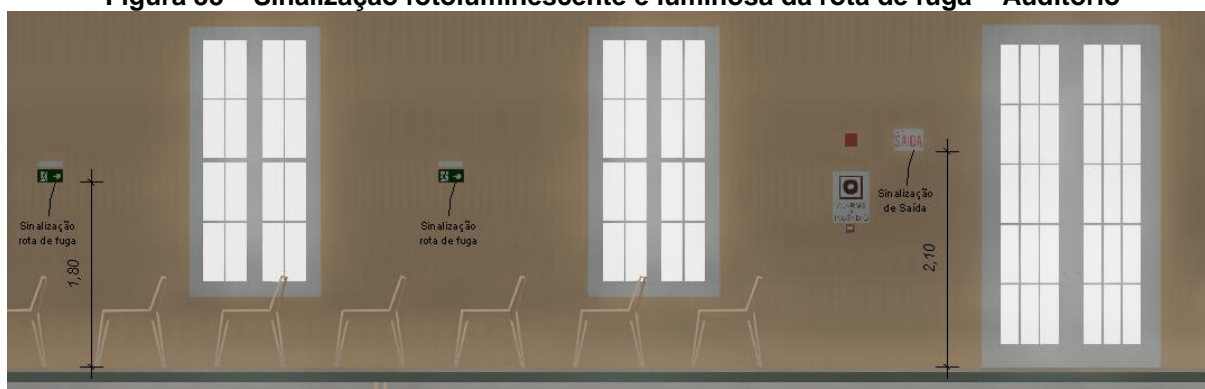
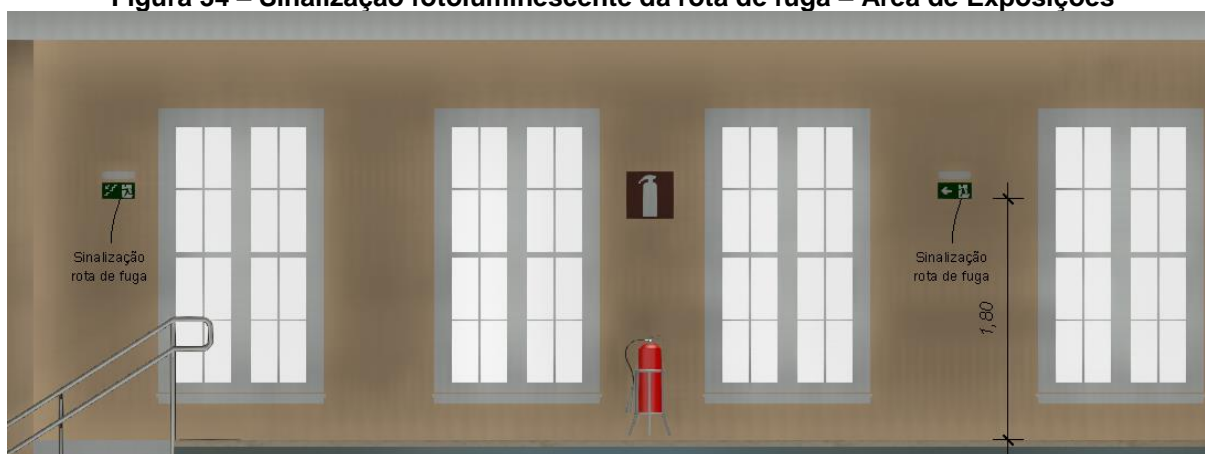
Para a sinalização da rota de fuga do Auditório, optou-se pela utilização de placas fotoluminescentes e na saída, placa luminosa, conforme as Figuras 33 e 34.

A SAL aqui mostrada neste estudo priorizou a saída do Auditório e da Área de Exposições pela escada externa, devido a esta ser de concreto, já no pavimento térreo, a rota de saída leva até a porta da recepção que segue para a área de descarga a céu aberto.

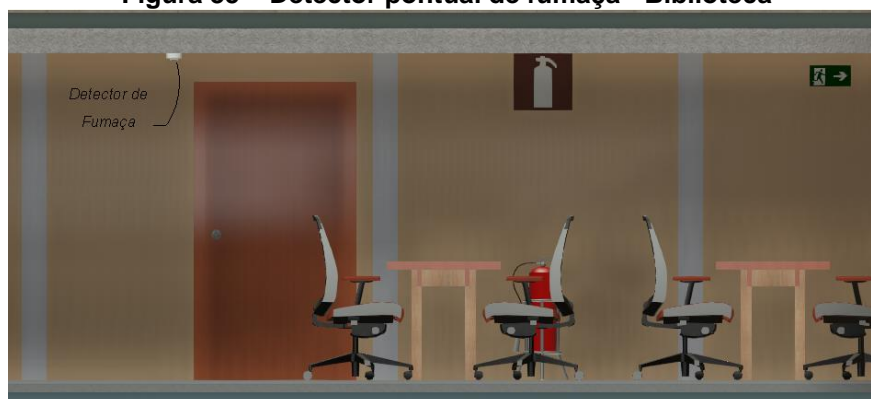
Figura 35 – Detector pontual de fumaça - Biblioteca

A seguir, é apresentado um detalhe do detector de fumaça na Biblioteca (Figura 35).

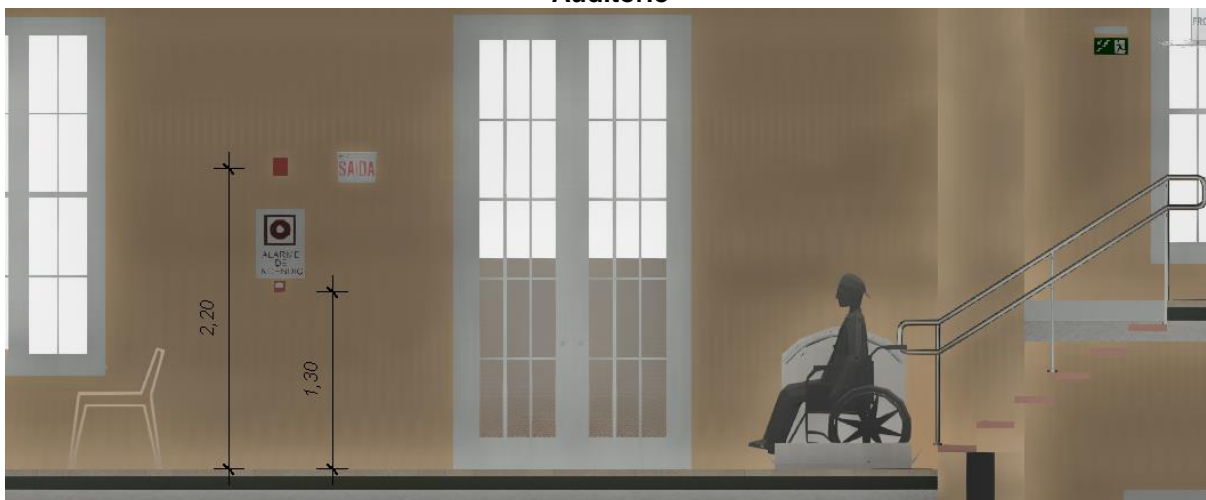
Figura 37 – Posicionamento do Acionador do Alarme de Incêndio e Sinalizador audiovisual - Auditório

Já para o pavimento superior, no nível do Auditório, o avisador audiovisual ficou posicionado a uma altura de 2,20m (Figura 37).

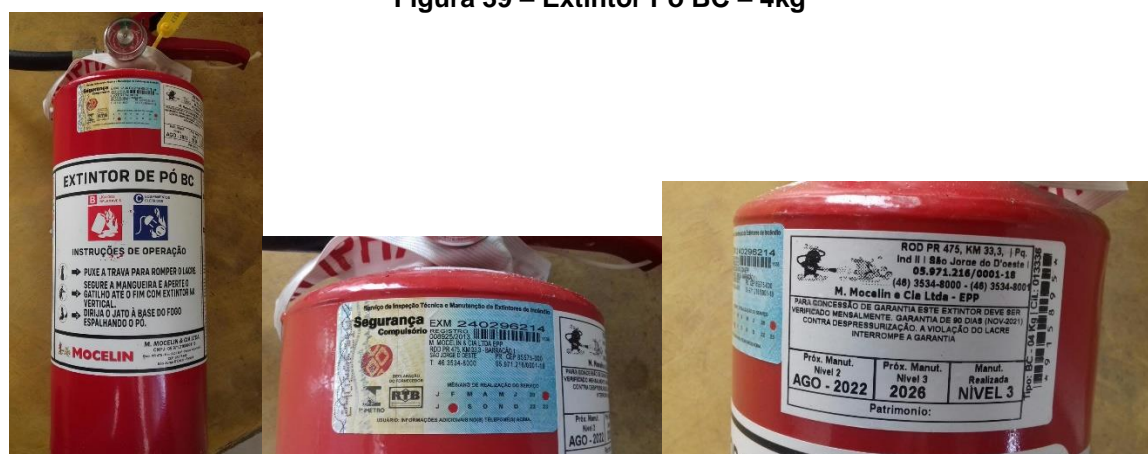
Figura 39 – Extintor Pó BC – 4kg

O Escritório Técnico possui 3 extintores do tipo portátil, com agente extintor de pó químico seco (PQS) 20-B:C, 2 com 4kg e o outro com 6kg, de acordo com as Figuras 39, 40 e 41. Todos foram inspecionados em fevereiro de 2021, pela empresa Mocelin, com a previsão de manutenção para agosto de 2022.

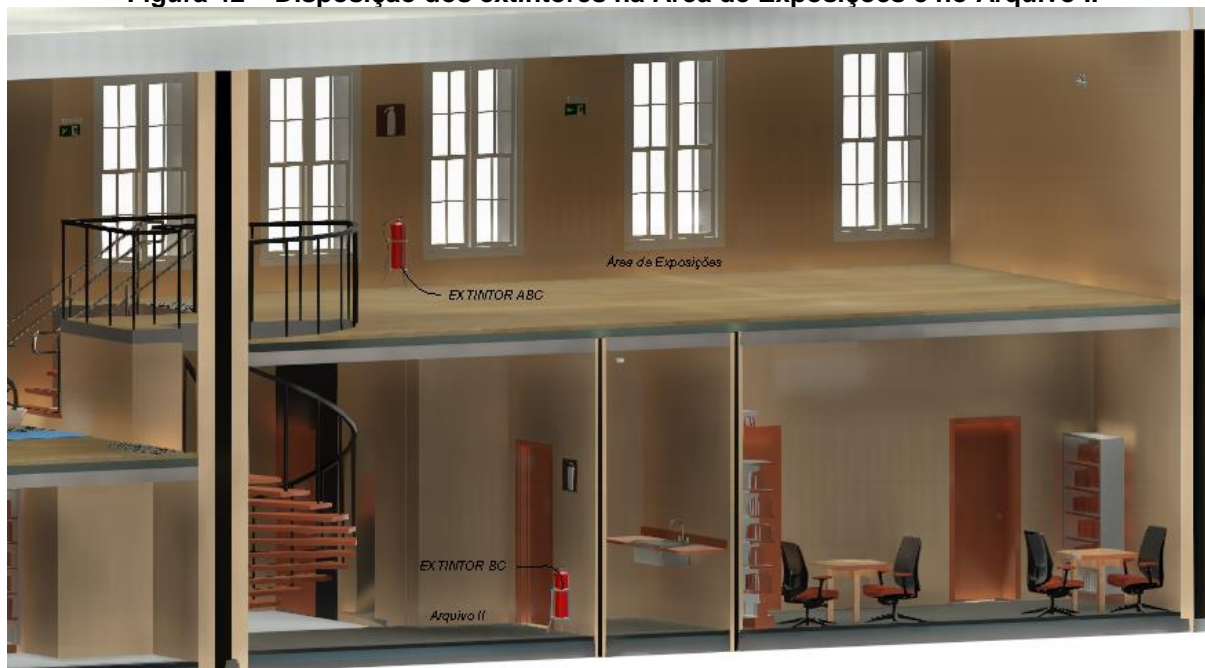
Figura 42 – Disposição dos extintores na Área de Exposições e no Arquivo II

A disposição dos extintores na Figura 42, mostra a Área de Exposições e o Arquivo II.

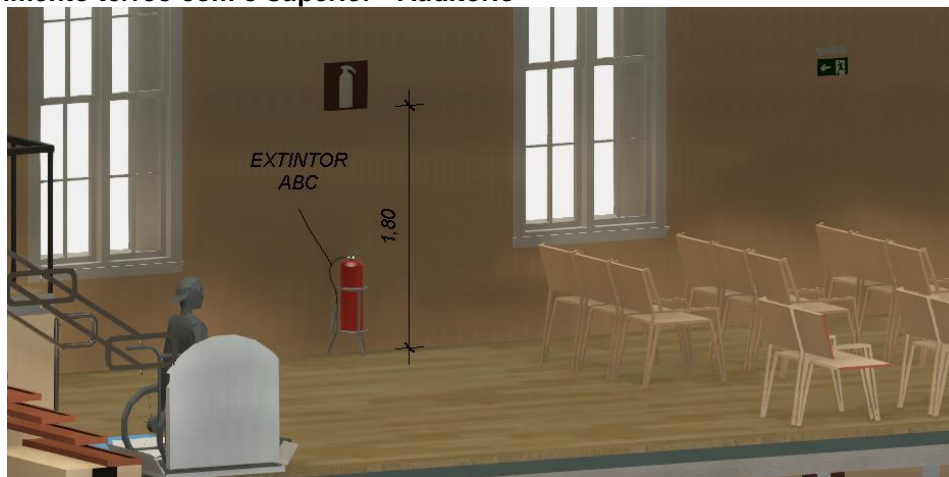
Figura 44 – Posicionamento do extintor de PQS BC, próximo a escada interna de madeira que liga o pavimento térreo com o superior - Auditório

No ambiente do Auditório, foi posicionado o extintor PQS BC (Figura 44), já disponível no Escritório Técnico.

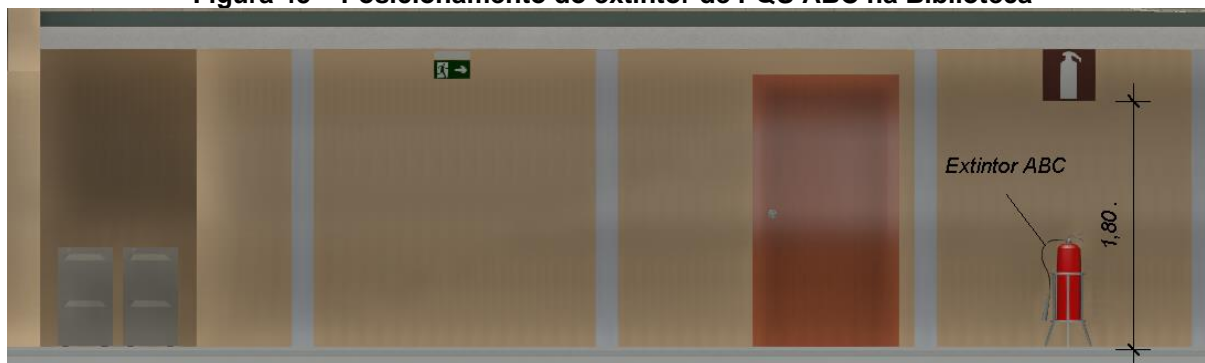
Figura 45 – Posicionamento do extintor de PQS ABC na Biblioteca

Foi posicionado extintor PQS ABC na Biblioteca, próximo a porta de acesso ao Material de Guarda, de acordo com a Figura 45.

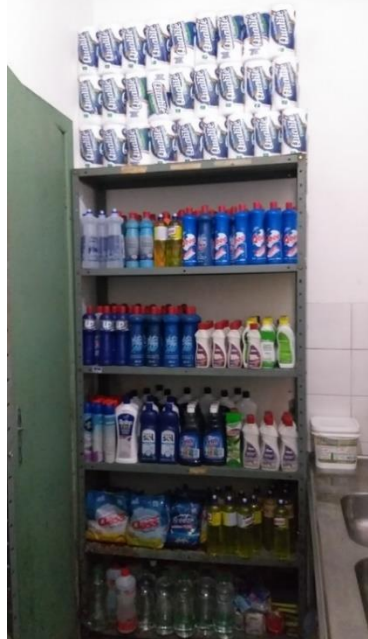
Figura 4 – Depósito de Materiais

O local destinado para o depósito de materiais possui estoque de produtos inflamáveis (Figuras 4 e 5), como álcool em gel e líquido, cera líquida e lustra móveis, utilizados na manutenção do Escritório Técnico, estes oferecem riscos, pois são uma fonte de ignição para um incêndio, além de emitirem gases tóxicos quando em contato com fogo. Foi observado que não há ventilação neste ambiente, a única abertura é a porta de acesso ao mesmo.

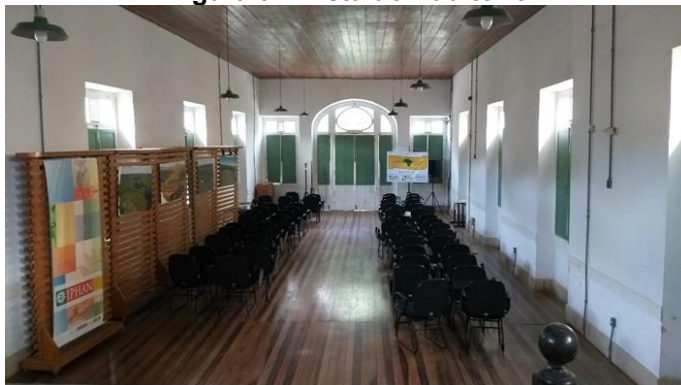
Figura 6 – Vista do Auditório

A disposição dos assentos do Auditório (Figura 6), está de acordo com o que prescreve a IN 9 CBMSC (2020c), pois para passagens unidirecionais, o número máximo de assentos é estipulado em 7, a largura de passagem entre assentos está em 0,40m e a largura da circulação, no vão central, está com 1,40m, e na lateral, está com afastamento de 1,20m, atendendo a instrução normativa.

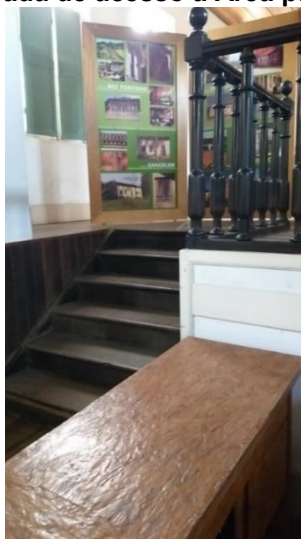
Figura 7 – Escada de acesso à Área para Exposições

A escada que dá acesso à Área para Exposições (Figura 7) utilizada para vencer o desnível de 1,24m, não possui corrimão, o que se verifica em desacordo com a IN 9 CBMSC (2020c), pois esta estabelece que as escadas devem ser protegidas por guarda-corpo sempre que existir desnível superior a 0,60m e risco de queda de nível. Ainda verifica-se a falta de material antiderrapante, como exemplo fita antiderrapante, que pode ser utilizada na escada.

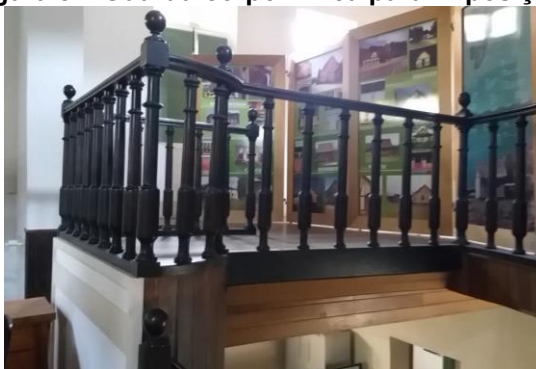
Figura 8 – Guarda-corpo - Área para Exposições

O guarda-corpo (Figura 8) situado na Área para Exposições tem altura 0,85m, sendo que o Art. 146 da IN 9 CBMSC (2020c) informa que deve ser de 1,10m.

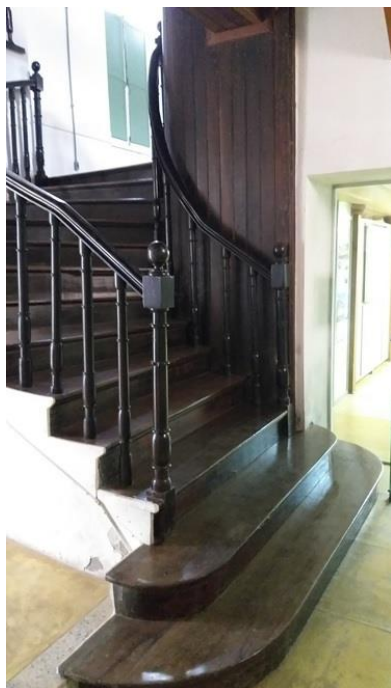
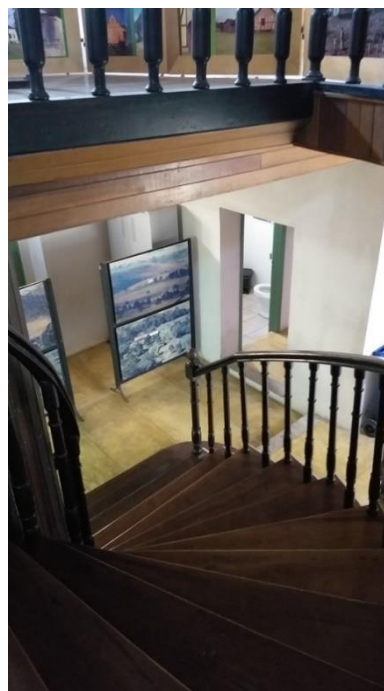
Com relação ao corrimão (Figuras 9 e 10) da escada de acesso ao pavimento superior, este possui altura de 0,85m em ambos os lados, o que está em atendimento a IN 9 CBMSC (2020c), porém falta material antiderrapante nos degraus da escada.

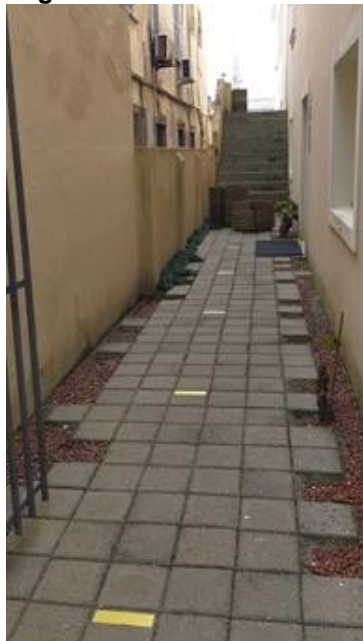
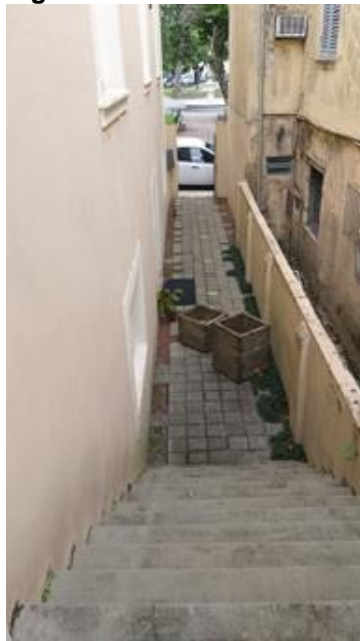
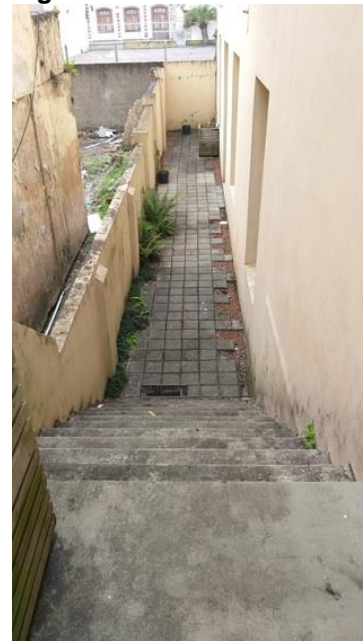
Com relação a escada externa (Figuras 11, 12 e 13) observa-se a falta de corrimão, o que está em desacordo com o que prescreve o CBMSC (2020c).

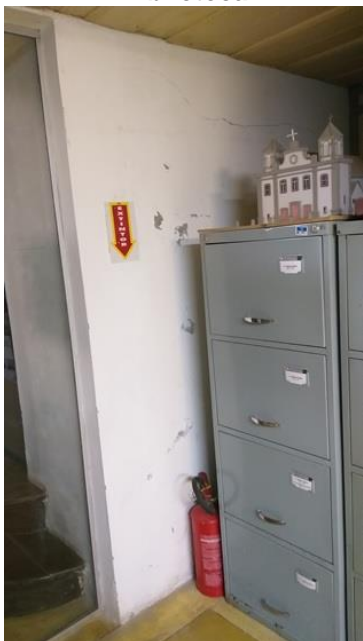
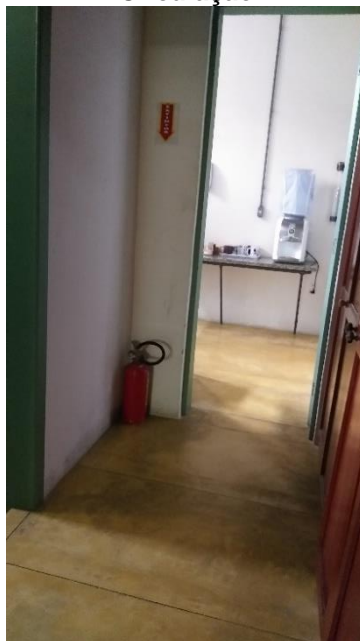
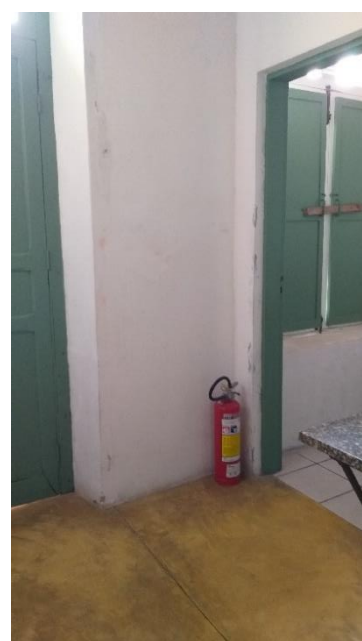
No que se refere ao Sistema Preventivo por Extintores foram encontradas 3 unidades extintoras no pavimento térreo: uma na biblioteca (Figura 14), outra na circulação (Figura 15) e a terceira na copa (Figura 16), todos apoiados sobre o piso, sendo que somente na circulação e biblioteca havia a placa indicativa de sinalização. Esta situação está em desacordo com o Art. 17 da IN 6 CBMSC (2020a), onde cita que os extintores devem ser instalados de maneira que a sua alça de transporte esteja no máximo a 1,60m do piso acabado ou estando locados sobre o piso devem estar em suporte adequado.

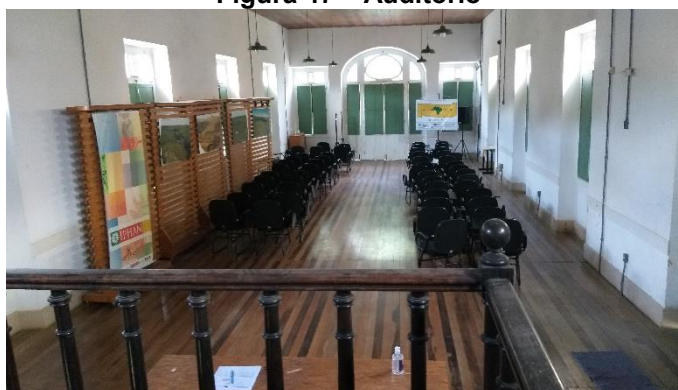
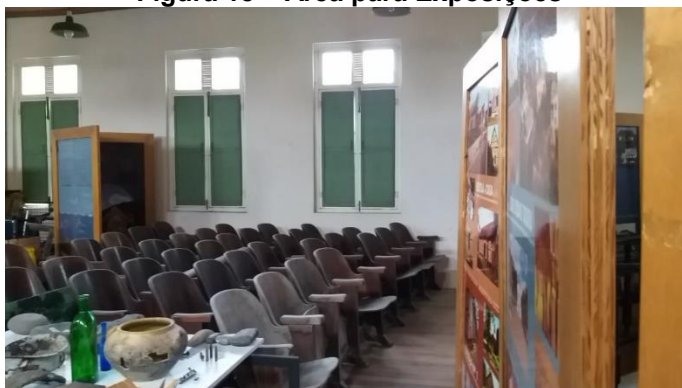
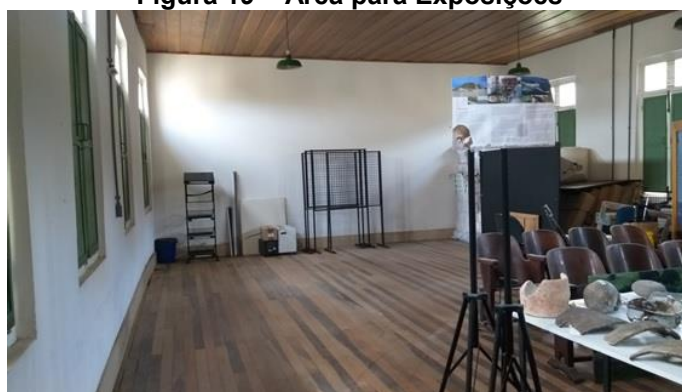
No pavimento superior não foram observados extintores no Auditório (Figura 17), tampouco na Área para Exposições (Figuras 18 e 19).

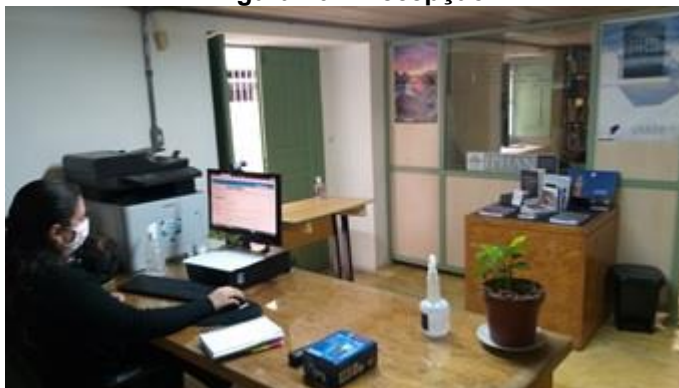
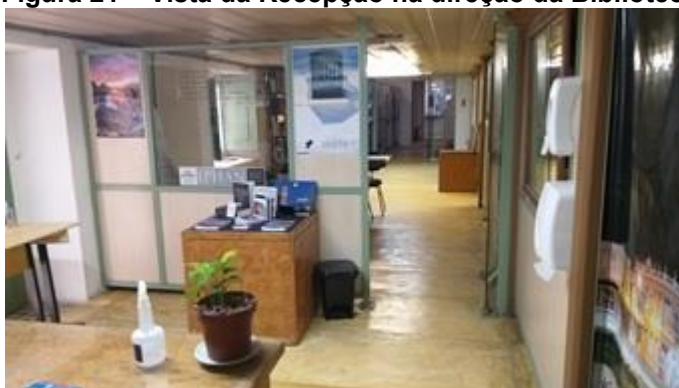
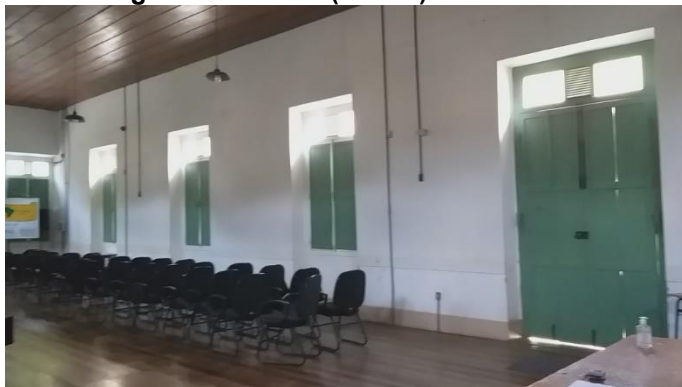
As Figuras 20, 21 e 22 mostram respectivamente, a porta da recepção, vista de parte da recepção na direção da biblioteca e a porta do auditório, sem qualquer tipo de sinalização.
