**INSTITUTO FEDERAL DE EDUCAÇÃO, CIÊNCIA E TECNOLOGIA DE SANTA CATARINA**  
**CAMPUS FLORIANÓPOLIS**  
**DEPARTAMENTO ACADÊMICO DE CONSTRUÇÃO CIVIL**  
**CURSO SUPERIOR DE ENGENHARIA CIVIL**

**USO DE METACAUINITA EM ARGAMASSA DE REVESTIMENTO PARA**  
**COMBATE DE PATOLOGIAS RELACIONADAS AO EXCESSO DE UMIDADE**  
**EM ALVENARIAS DE VEDAÇÃO**

Trabalho de Conclusão de Curso submetido  
ao Instituto Federal de Educação, Ciência e  
Tecnologia de Santa Catarina como parte  
dos requisitos para obtenção do título de  
Engenheiro Civil.

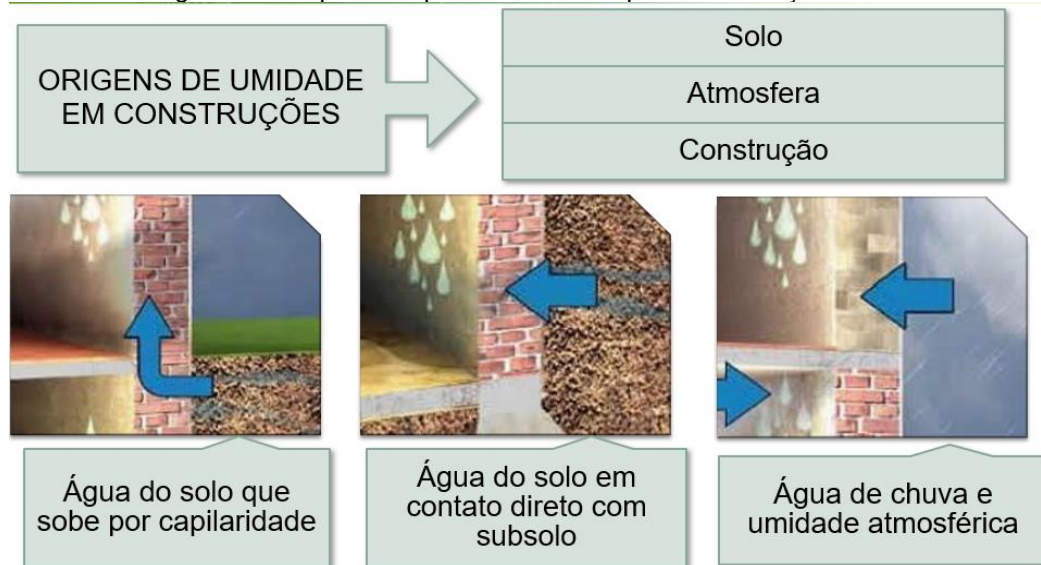
As origens de umidade em edificações podem ser classificadas de várias formas. De acordo com a Norma Brasileira 9575 (ABNT, 2010), os tipos de infiltração mais comuns são por água de percolação, condensação, umidade do solo e sob pressão unilateral ou bilateral. Já Verçosa (1983) classificou de outra forma quando dividiu os tipos de infiltrações em umidades provenientes do solo, atmosfera e da própria construção, que serão explanados nos próximos tópicos. A Figura 1 representa um esquema com as origens de umidade em construções e alguns tipos de infiltração de umidade.

Figura 1 – Esquema representativo de tipos de infiltração de umidade.

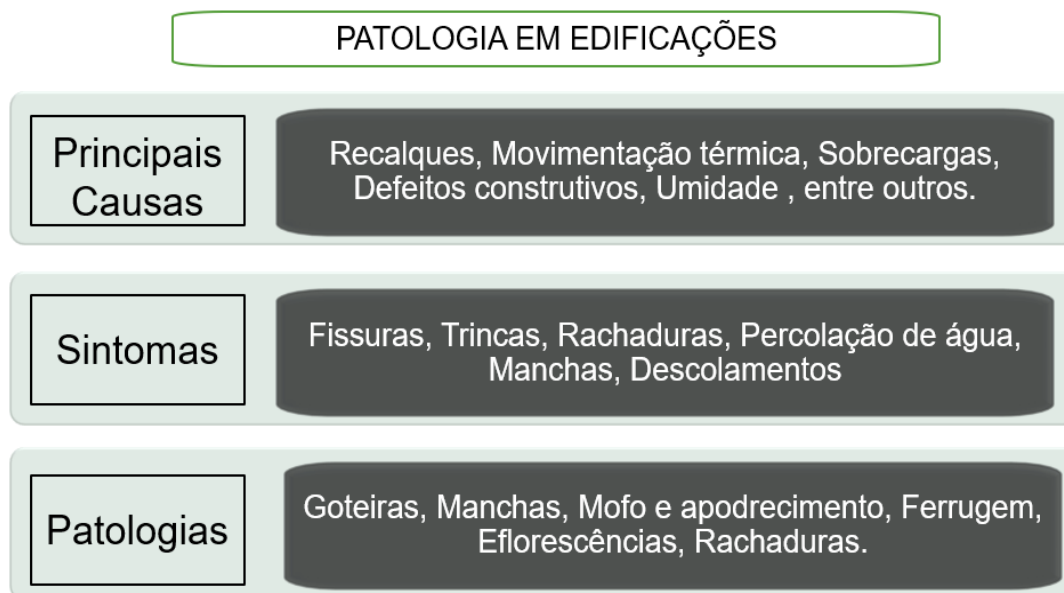
Como já foi citado por Verçoza (1983), são diversas as manifestações patológicas oriundas de sistemas de impermeabilização defeituosos, entre eles goteiras e manchas, mofo e apodrecimento, ferrugem, eflorescência, criptoflorescência e gelividade. Bauer (1994) também comenta sobre formas de descolamento dos revestimentos, que podem ser causadas por empolamento ou má aderência, podendo ou não ser acompanhados por pulverulência. A Figura 2 resume em um esquema as principais causas, sintomas e patologias relacionadas à umidade, que deterioram edificações.

Figura 2 – Esquema representativo de tipos de infiltração de umidade.

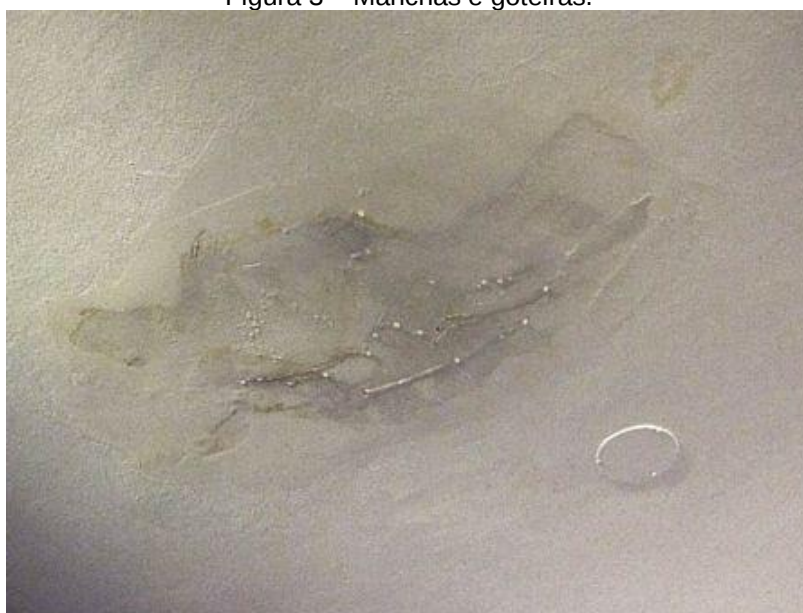
São os casos mais comuns de patologia que se procura sustar com a impermeabilização em edificações e raramente devem ser admitidos. Em um caso de goteiras e manchas ocasionadas por alguma infiltração permanente, a umidade deteriora os materiais e desvaloriza a obra, como mostrado na Figura 3 (VERÇOZA, 1983).

Figura 3 – Manchas e goteiras.

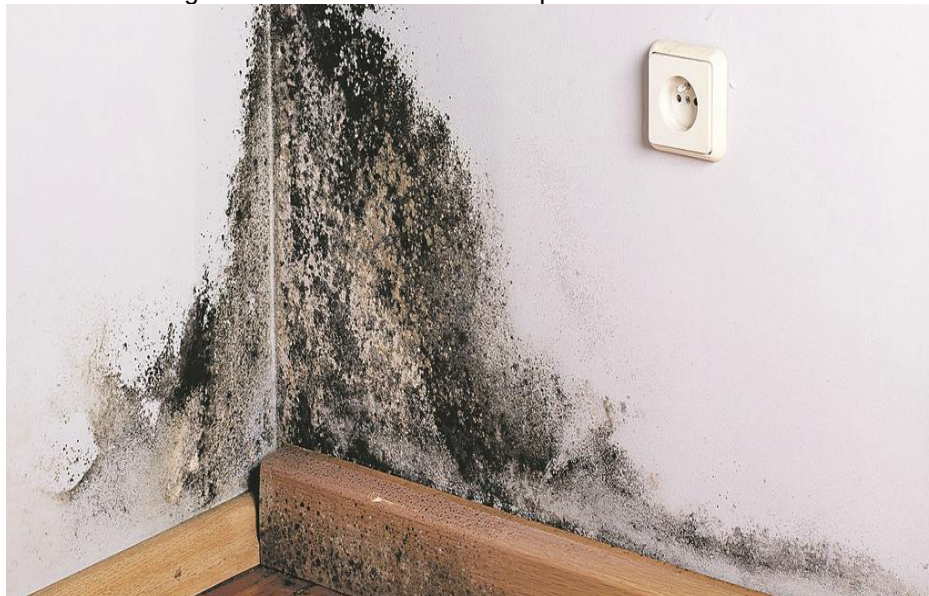
São mais comuns em madeiras, mas também ocorrem em alvenaria. Essa patologia é decorrente de ataque de fungos, que formam mofo e bolor, que se enraízam no substrato procurando um lugar propício para proliferar. Os fungos necessitam de ar e água, portanto a eliminação da patologia está ligada à erradicação do excesso de umidade, mas segundo Verçoza (1983), se as raízes atingirem profundidade considerável na estrutura será difícil de combatê-las. A Figura 4 apresenta um exemplo de ocorrência de mancha por mofo, causada por excesso de umidade em paredes.

Figura 4 – Mancha de mofo em parede de alvenaria.

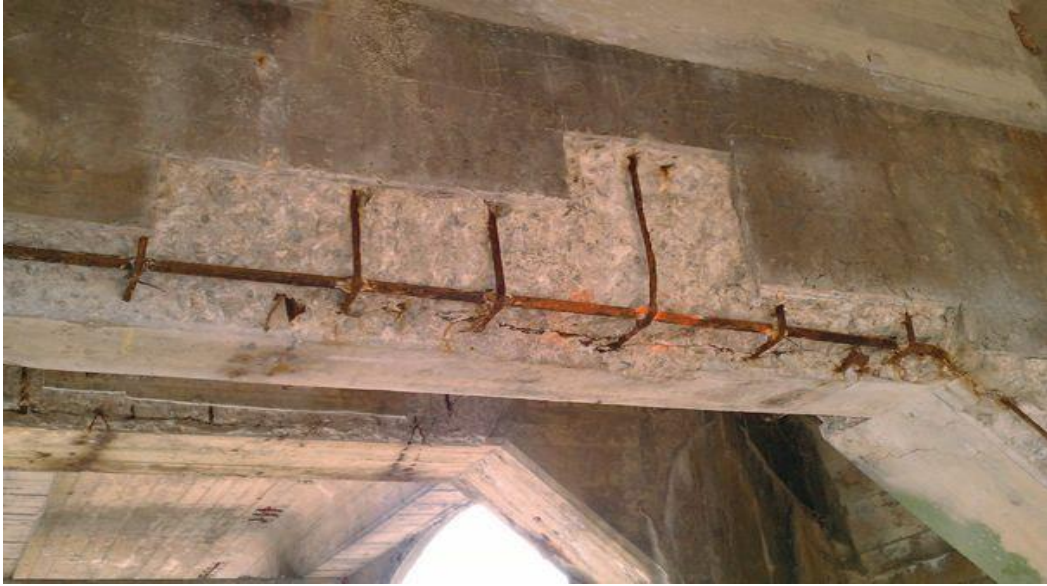
Verçoza (1983) comenta que a ferrugem é o produto do processo de oxidação de um metal, e que ele se apresenta como um sal de pouca aderência. Sua produção é acelerada pela presença de água, portanto todas as estruturas metálicas devem estar protegidas contra o ataque de umidade. De acordo com Sachs (2015) “Fissuras e deslocamentos de concreto podem ser provocados pela corrosão da armadura, já que o processo de oxidação aumenta o volume do aço, ocasionando tensões de tração no cobrimento de concreto” (Figura 5).

Figura 5 – vigas enferrujadas causam deslocamento de concreto.

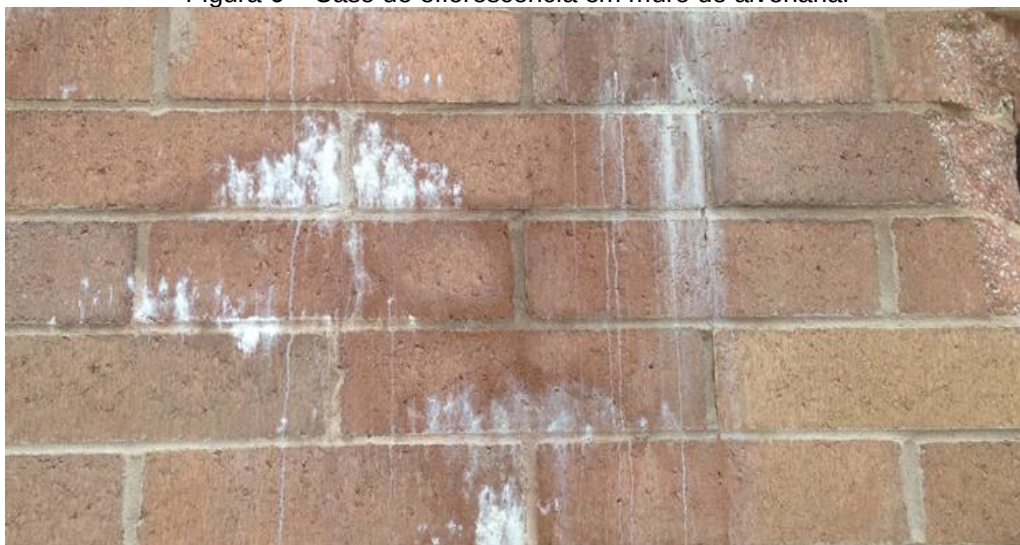
As eflorescências são sais que se formam na parede, que por serem solúveis em água, são trazidos pela passagem de umidade do interior para a superfície (Figura 6). Elas dão mau aspecto ao substrato pois formam manchas, descolamentos ou descoloramento de pinturas, manchas em revestimentos de concreto, tijolos, blocos cerâmicos, argamassas, etc.

Figura 6 – Caso de eflorescência em muro de alvenaria.

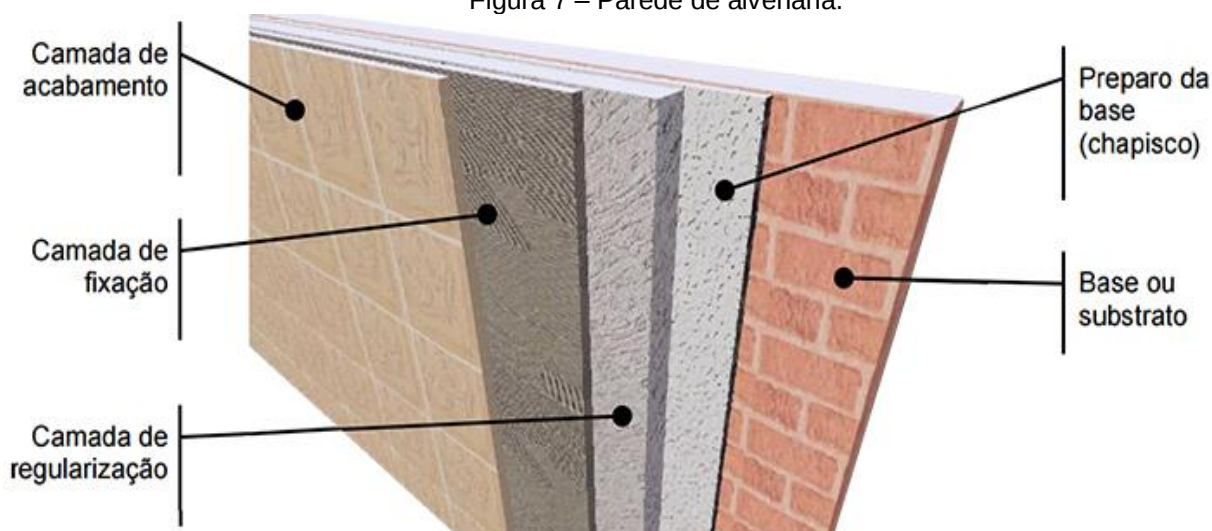
emprego e devem ser previstos serviços de impermeabilização, entre outros requisitos citados na norma (ABNT, 1984). A Figura 7 representa um esquema com as camadas principais que podem compor uma parede de alvenaria de vedação.

Figura 7 – Parede de alvenaria.

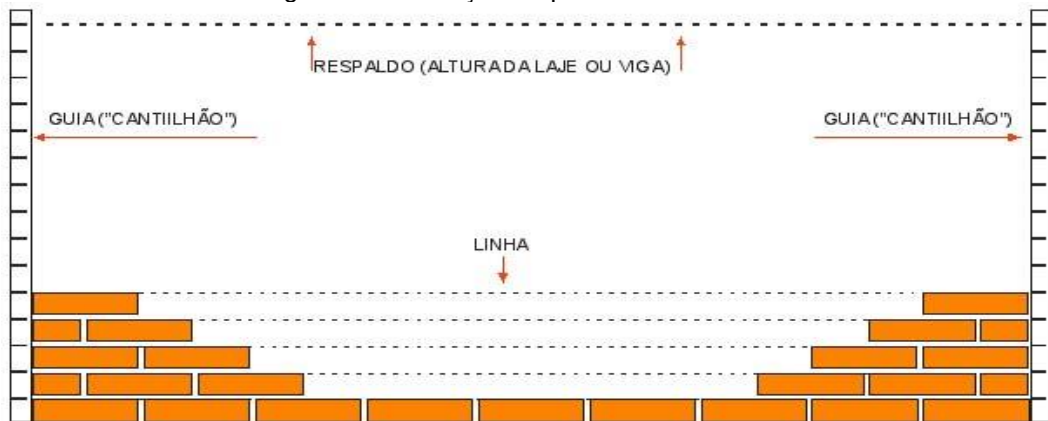
A Figura 8 demonstra um exemplo do procedimento da execução de paredes e a Figura 9 os equipamentos auxiliares. Existem vários procedimentos para a execução que podem ser adotados, porém há alguns passos essenciais que Azevedo (2009) cita para se obter um melhor resultado na execução: posicionar os cantilhões no prumo nas extremidades do plano de parede; Limpar e umedecer a superfície que receberá a fiada de marcação; Esticar a linha de um escantilhão para o outro; Iniciar a parede assentando-se os tijolos de canto, que servirão de guia; Assentar os tijolos de acordo com a primeira fiada do projeto; Verificar o alinhamento das faces e o nivelamento de cada tijolo, a medida em que são assentados; Posicionar novamente os escantilhões e a linha, na parede a ser elevada; Assentar os tijolos utilizando juntas verticais e horizontais; Verificar espessura e nivelamento das juntas; Assentar tacos, vergas e contravergas de acordo com o projeto.

Figura 8 – Execução de parede em alvenaria.

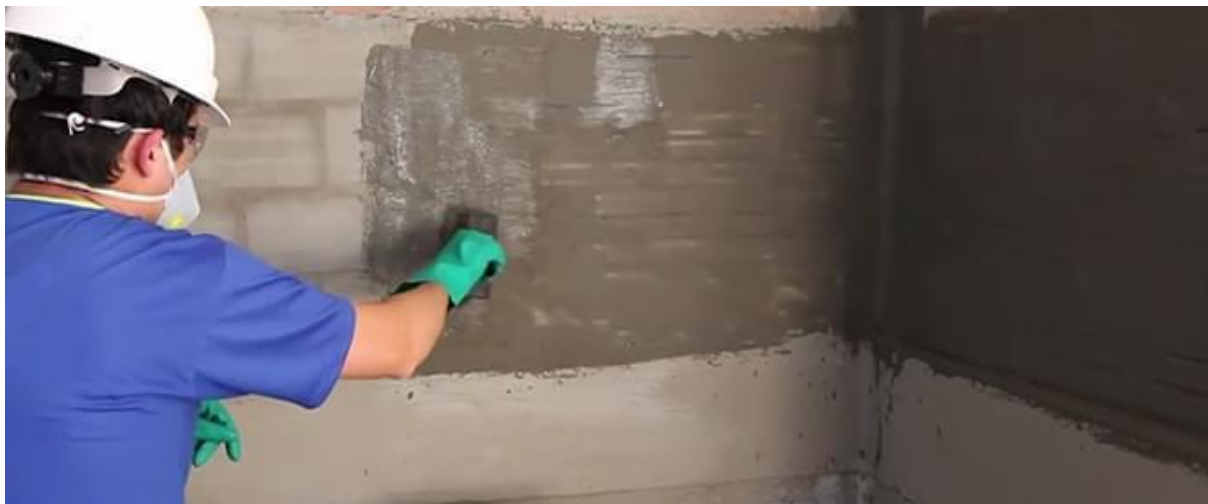
Figura 11 – Impermeabilização de paredes enterradas.

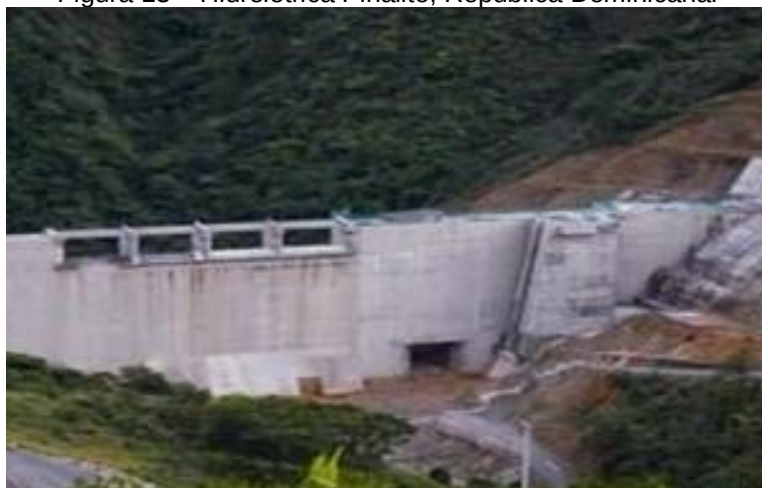
Outro caso da utilização da metacaulinita foi na hidrelétrica Pinalito, na República Dominicana, onde sua utilização diminuiu a incidência das reações álcali-silicatos dos agregados locais (Figura 13). (BEZARD, 2018)

Figura 13 – Hidrelétrica Pinalito, República Dominicana.

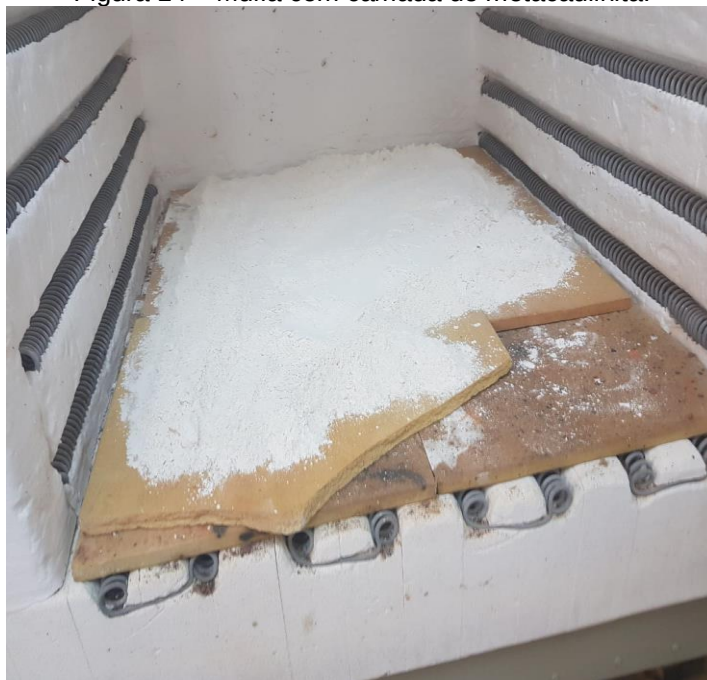
Figura 14 – Mufla com camada de metacaulinita.

Dentro da mufla a caulinita foi exposta a uma taxa de aquecimento de 10°C por minuto até alcançar os 800°C, permanecendo nessa temperatura durante mais uma hora. O resfriamento foi feito com o equilíbrio térmico com o ambiente.

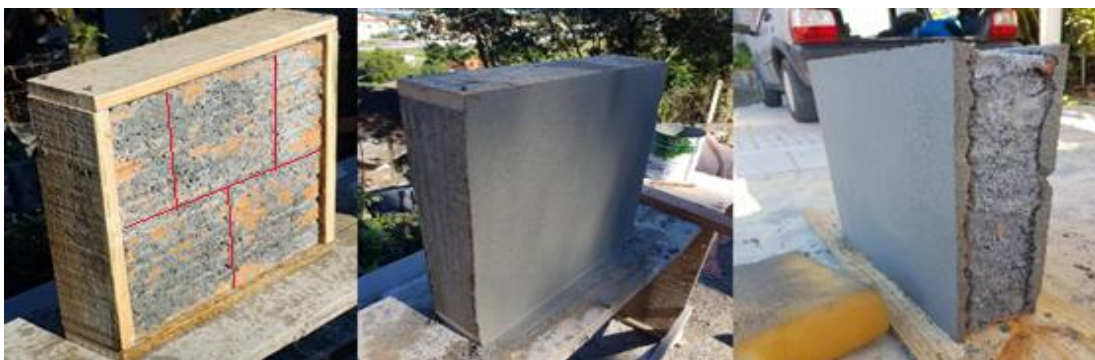
Figura 16 – Execução de parede de alvenaria, com destaque nas juntas de amarração.

A argamassa de revestimento vertical é aplicada e nivelada com o uso de colher de pedreiro e desempenadeira. As juntas de amarração da argamassa de assentamento possuem 15mm de espessura, o chapisco 5mm e a camada única 15mm. Durante o assentamento, foi utilizado taboas de madeira como limitadores para se obter a mesma espessura em todas as paredes (Figura 16).

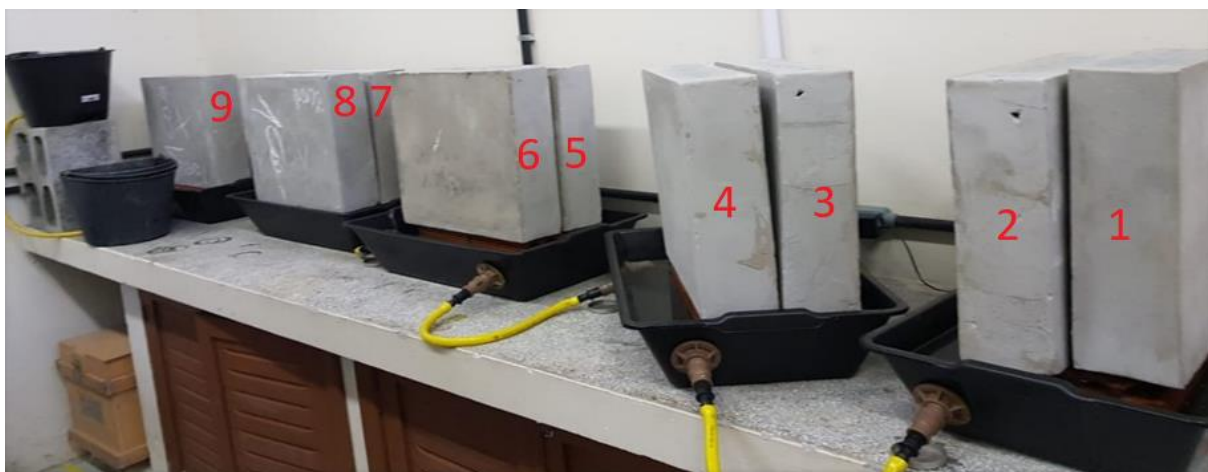
Para a presença de infiltração de água é simulado um filete de água com altura controlada um pouco abaixo das bases das paredes para provocar a ascensão da água por capilaridade. O nível da água é fixo e se apresenta a 1 cm abaixo do topo dos patamares em que as paredes foram colocadas, para que não houvesse o contato direto da água com a parede.

Figura 19 – Paredes sobre sistema de umidade.

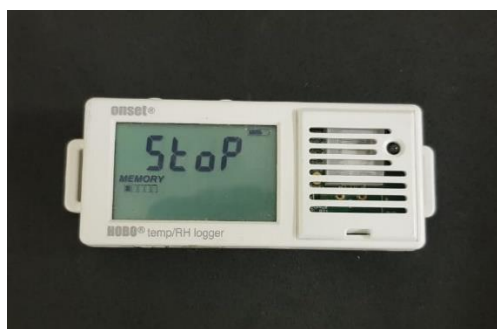
Figura 20 – Datalogger.

Foram analisadas as umidades das paredes juntamente com os dados do Datalogger, de forma a averiguar se a variação de umidade e temperatura dentro do laboratório, no local onde as paredes estavam, tinha influência nos valores de umidade das paredes durante o experimento.

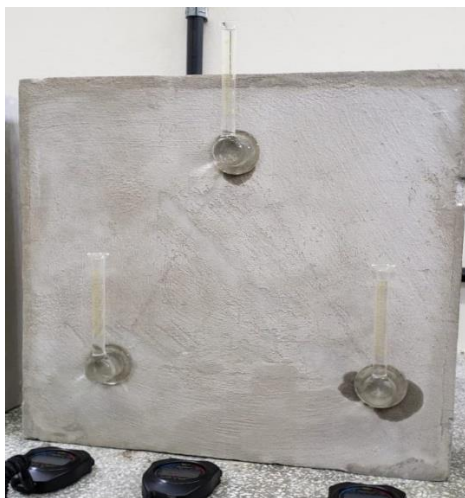
Figura 22 – Manchas de umidade presentes em paredes do Grupo 1 nos primeiros 10 minutos de ensaio do cachimbo.

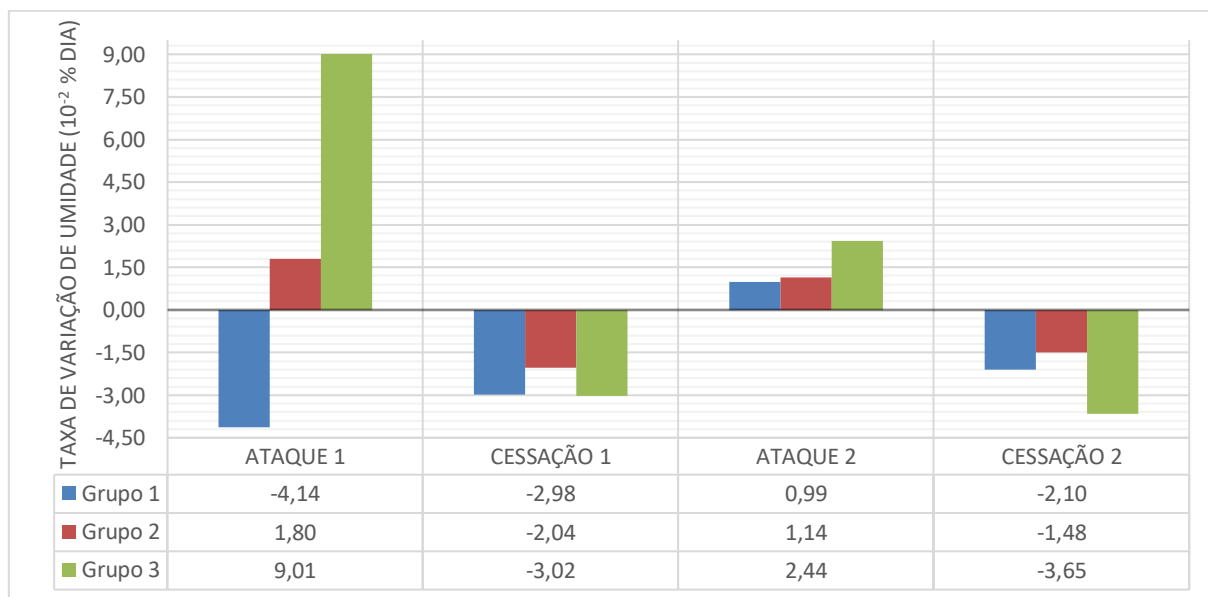
Figura 36 – Taxas de variação de umidade médias por grupo de paredes.

A Figura 36 demonstra que houve estabilização das paredes conforme o tempo, pois as taxas de variações de umidades se tornaram menores. Ainda, percebe-se que as taxas de variação de umidade do Grupo 3 são superiores tanto em obtenção de umidade, quanto em perda, o que resulta numa maior absorção e perda totais de umidade.
