**RELAÇÃO ENTRE DADOS TERMAIS E MULTIESPECTRAIS E  
MANIFESTAÇÕES PATOLÓGICAS EM EDIFICAÇÕES**

Trabalho de Conclusão de Curso submetido ao Instituto Federal de Educação, Ciência e Tecnologia de Santa Catarina como parte dos requisitos para obtenção do título de Engenheiro Civil.

### RELAÇÃO ENTRE DADOS TERMAIS E MULTIESPECTRAIS E MANIFESTAÇÕES PATOLÓGICAS EM EDIFICAÇÕES

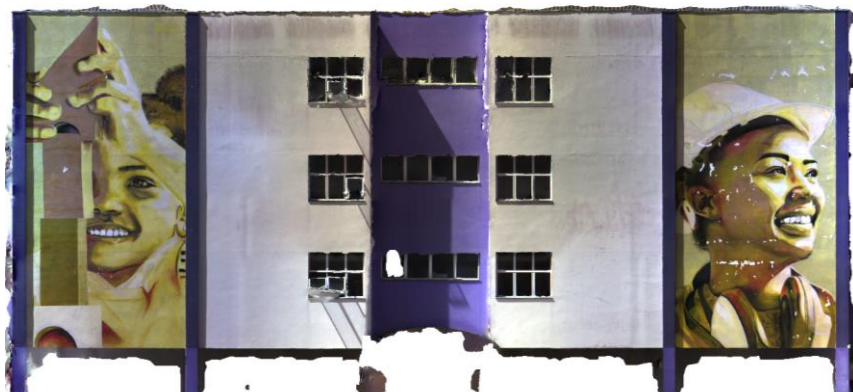
Figura 3. Ortomosaico da Fachada Oeste.

Com a coleta de imagens pelo drone, foi possível a criação dos ortomosaicos como na Figura 3 e 4 apresentadas a seguir.

Analisando as Figuras 3 e 4, percebem-se áreas onde a imagem ficou deformada, como no caso das margens inferior e esquerda da figura 4 onde havia uma grande quantidade de galhos de árvores, bem como uma área de falha no centro da figura 3, onde o a foto multiespectral registrou o reflexo da janela.

Apesar das leves imperfeições na criação do ortomosaico, não houve impacto negativo na aplicação de filtros nas áreas escolhidas para o estudo. Mas ressalta-se a necessidade de escolher uma área com livre visualização da fachada, garantindo melhores imagens.

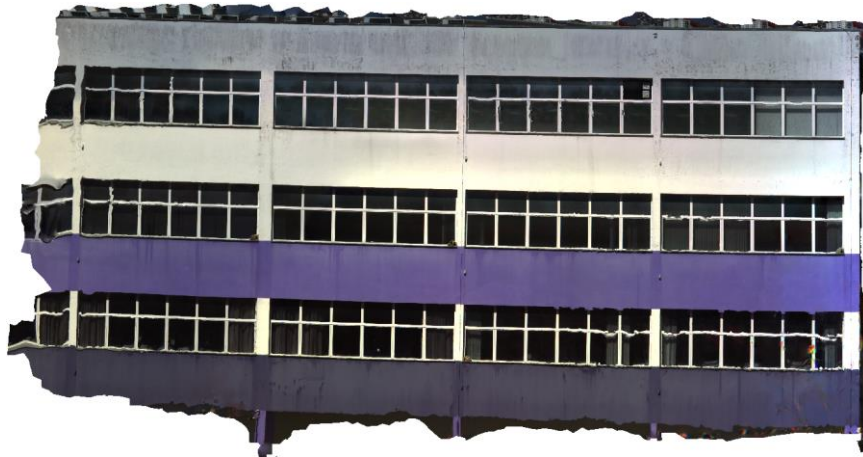
Figura 4. Ortomosaico da Fachada Norte.
