**IMPACTOS DA AUSÊNCIA DE COMPATIBILIZAÇÃO DE PROJETOS
EM UMA OBRA RESIDENCIAL DE ALTO PADRÃO**

Trabalho de Conclusão de submetido ao Instituto Federal de Educação, Ciência e Tecnologia de Santa Catarina como parte dos requisitos para obtenção do título de Engenheiro Civil.

A avaliação das incompatibilidades entre os projetos arquitetônicos e complementares é fundamental para o sucesso na execução de uma obra residencial. Este estudo analisa as falhas de coordenação identificadas em uma edificação residencial multifamiliar de alto padrão em Florianópolis - SC, que resultaram em atrasos e custos adicionais. O objetivo geral foi identificar as incompatibilidades, avaliar as soluções adotadas durante a execução e analisar os impactos em termos de tempo, orçamento e qualidade. A metodologia empregada é qualitativa, utilizando levantamento documental, análise dos projetos e pesquisa de campo. Os resultados demonstraram que as incompatibilidades identificadas ocasionaram principalmente no aumento no prazo de execução da obra.

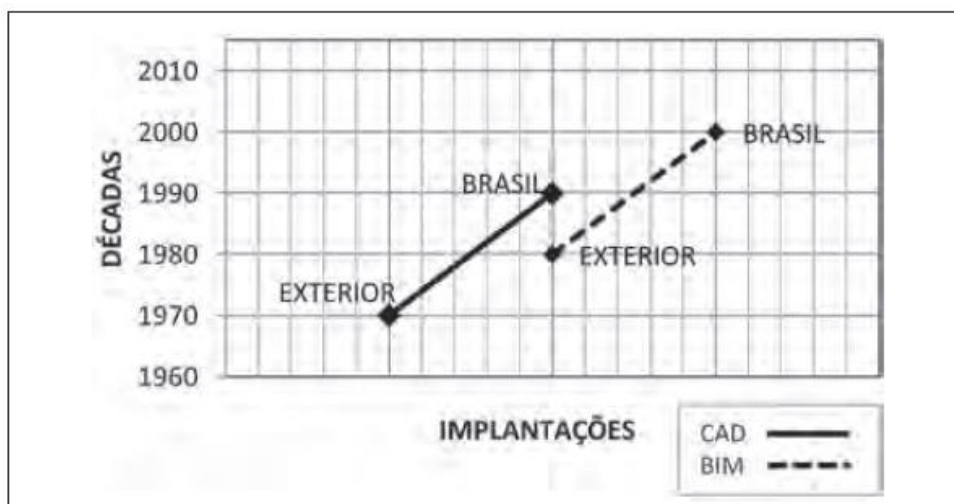
Figura 5 - Início das implementações CAD e BIM no Brasil e no exterior

No Brasil, a adoção BIM foi formalizada com o Decreto nº 10.306/2020, que estabelece a Estratégia Nacional de Disseminação do BIM. A implementação foi dividida em três fases, começando em 2021, com exigências progressivas para os projetos públicos. Contudo, apesar da regulamentação, o Brasil enfrentou um longo período de preparação, com quase uma década de atraso na criação de uma política nacional, o que fez com que o país perdesse terreno em comparação a outras nações, que adotaram o BIM de forma mais ágil (Figura 5).

Segundo Menezes (2011), o cenário brasileiro ainda apresenta desafios significativos, como a falta de capacitação especializada, o custo elevado de licenciamento de softwares e a resistência à digitalização no setor da construção civil, pela implementação tardia. Enquanto isso, países como Reino Unido, Finlândia e Singapura já colhem resultados expressivos devido às suas estratégias consolidadas de implementação do BIM.

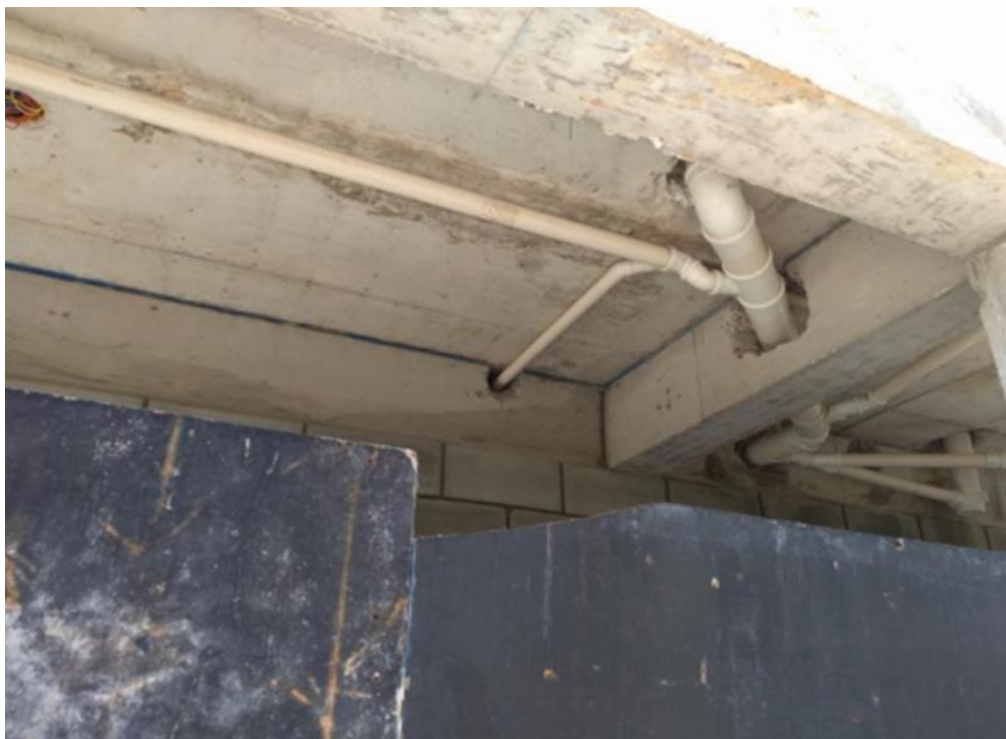
Figura 8 - Instalação hidrossanitária passando por um elemento estrutural

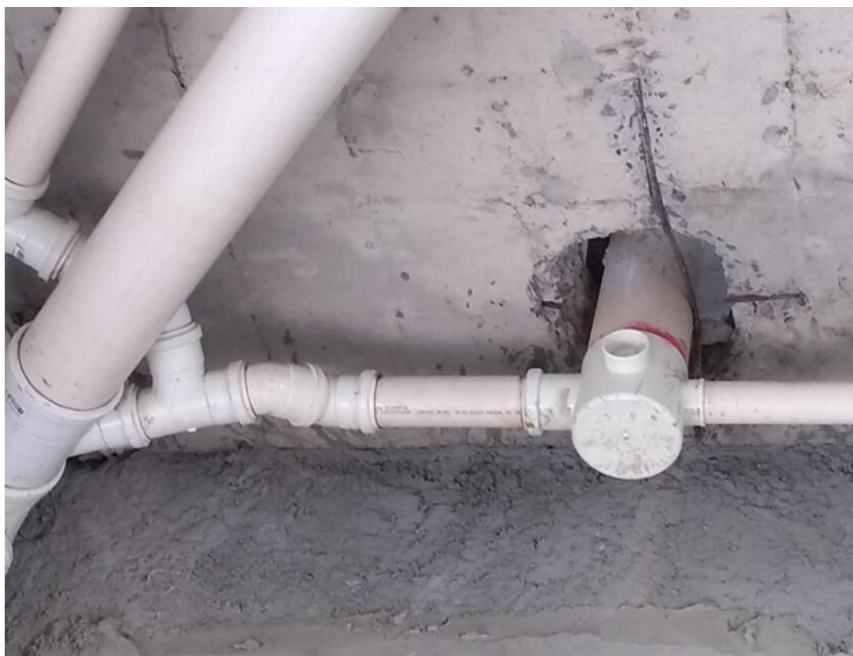
Figura 9 - Interferência de instalação complementar na armadura principal da laje

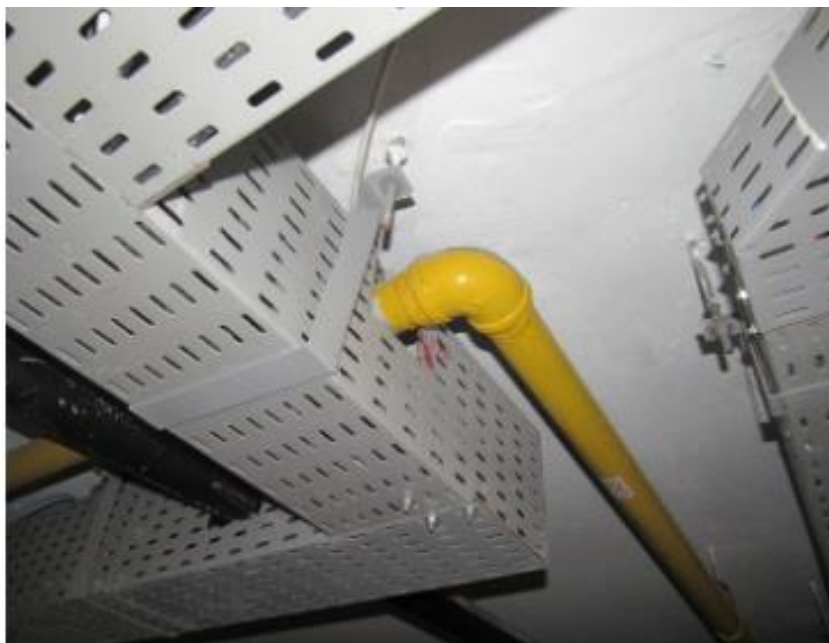
Figura 10 - Falta de compatibilização entre os projetos elétrico e de gás

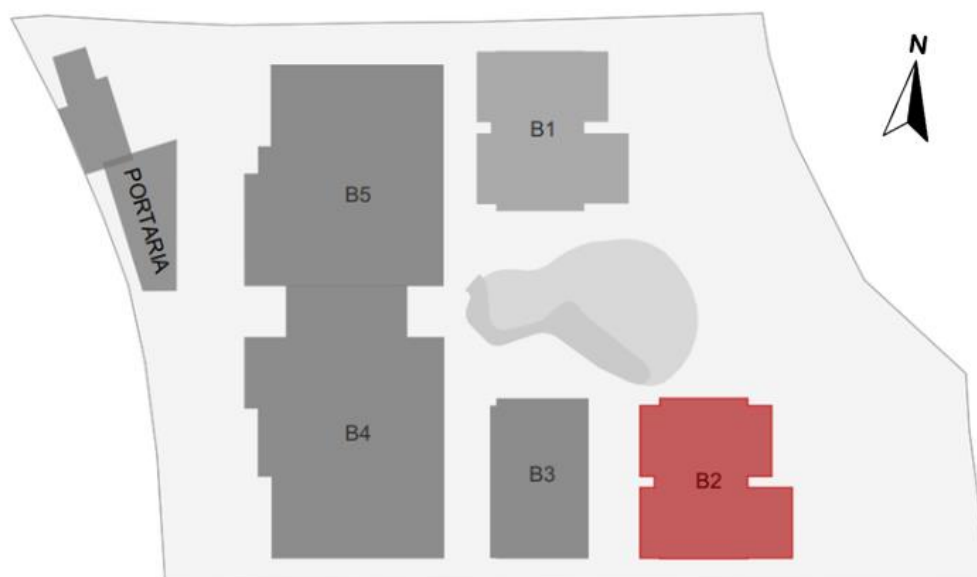
Figura 12 - Implantação da obra objeto do estudo

O empreendimento estudado apresenta área total de 15.221,75 m² e é um residencial multifamiliar composto por cinco edifícios, totalizando 19 unidades privativas, com opções de 3 e 4 dormitórios, distribuídas em tipologias variadas: unidades Garden, unidades do 1º pavimento e unidades do 2º pavimento. Os edifícios possuem configurações distintas, com dois ou quatro pavimentos, oferecendo diferentes layouts para atender às necessidades dos moradores, e estão distribuídos conforme a Figura 12:

O Módulo 2, que está em destaque na Figura 12, foi escolhido para o aprofundamento deste estudo, pelo fato de sua execução ter sido de responsabilidade da autora deste trabalho e por ter apresentado incompatibilidades significativas durante esse processo. Nesse módulo, há três unidades privativas: duas no térreo, correspondentes aos apartamentos 104 e 105, e uma no pavimento superior, o apartamento 209.

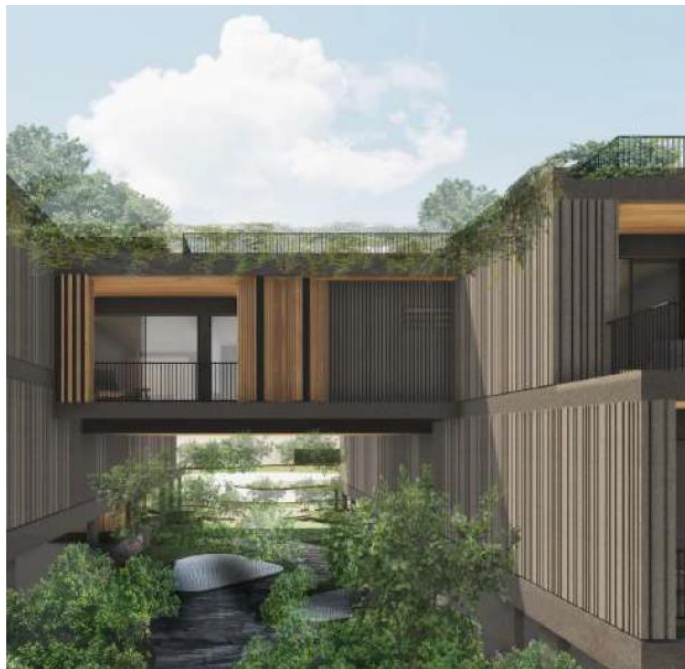
Figura 18 - Apartamento "ponte" que conecta as coberturas do módulo 4 e 5

A cobertura dos Módulos 4 e 5, conectada por uma estrutura metálica chamada "apartamento ponte" (Figura 20), é uma área de lazer e convivência projetada para oferecer uma experiência única aos moradores. Essa área inclui uma biblioteca, um salão de festas com churrasqueira, cozinha de apoio com despensa, sanitários feminino, masculino e para pessoas com necessidades especiais (PNE), um espaço fitness, sauna, sala de massagem e uma piscina condominial.

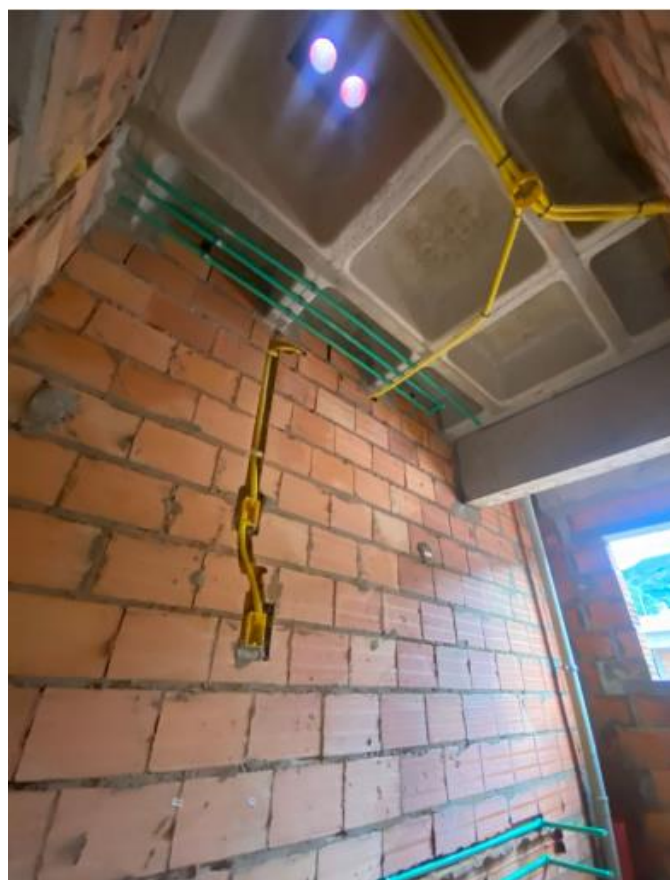
Conforme registro fotográfico do dia 16 de maio de 2024, a execução das tubulações de água foi interrompida quando a equipe de obra identificou que a passagem prevista atravessaria a viga V10. Ao consultar o detalhamento estrutural da viga V10 na ocasião, verificou-se que não havia furações previstas no seu desenho ou memorial técnico. Em consequência, a instalação das tubulações não pôde prosseguir conforme o projeto hidrossanitário na mesma data.

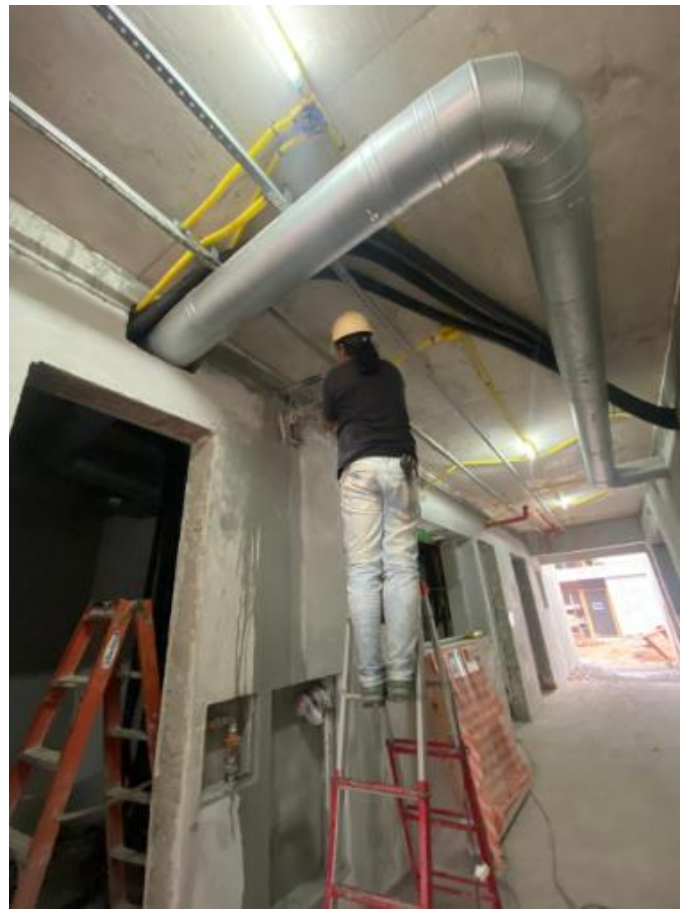
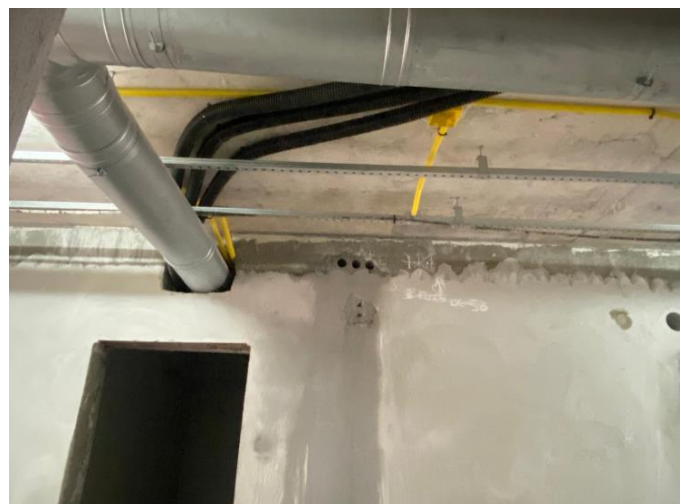
Esta ausência de furação foi classificada como erro de projeto ao se verificar o detalhamento da viga V6. Não há nenhuma abertura para a passagem da tubulação hidráulica. Foi prevista apenas uma furação para o sistema de exaustão, como já demonstrado no modelo 3D.

O registro fotográfico de 2 de outubro de 2024 evidencia o profissional realizando a furação na viga, atividade necessária para viabilizar a passagem da tubulação hidráulica, conforme solicitado em projeto.

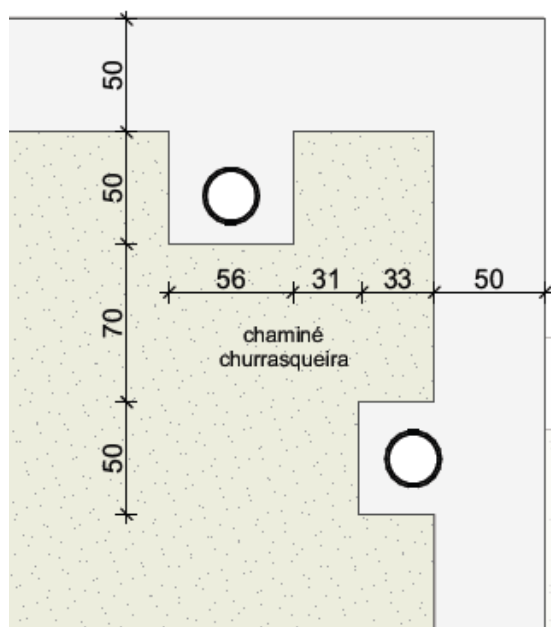
Na mesma área, no pavimento inferior (2º pavimento), onde fica localizado o apartamento 209, é apresentado um shaft lateral, com espaço reservado para a tubulação de exaustão da churrasqueira.

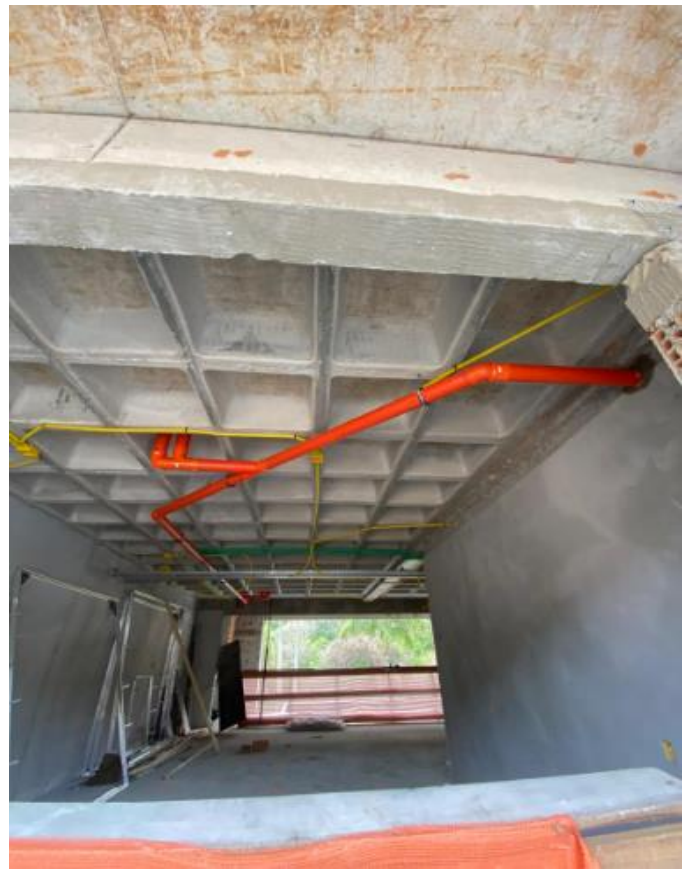
A equipe responsável pelo projeto hidrossanitário não autorizou a conexão da prumada pluvial existente a outra tubulação, pois isso resultaria em sobrecarga do sistema. Diante dessa restrição, aguardou-se por 3 meses a definição de uma solução por parte do projetista, que propôs a execução de uma nova prumada no eixo central do edifício, com a sua interligação ao sistema pluvial existente no térreo. Contudo, essa alternativa mostrou-se inviável, uma vez que a laje do térreo já se encontrava concretada e com o contrapiso executado, o que exigiria a demolição de toda a área para abertura de nova tubulação.

Assim, optou-se por uma solução em campo, que consistiu na continuidade da descida da prumada existente e, mediante autorização da equipe de arquitetura, na criação de um novo shaft para acomodação adequada da tubulação, evitando interferências adicionais e garantindo a funcionalidade do sistema.

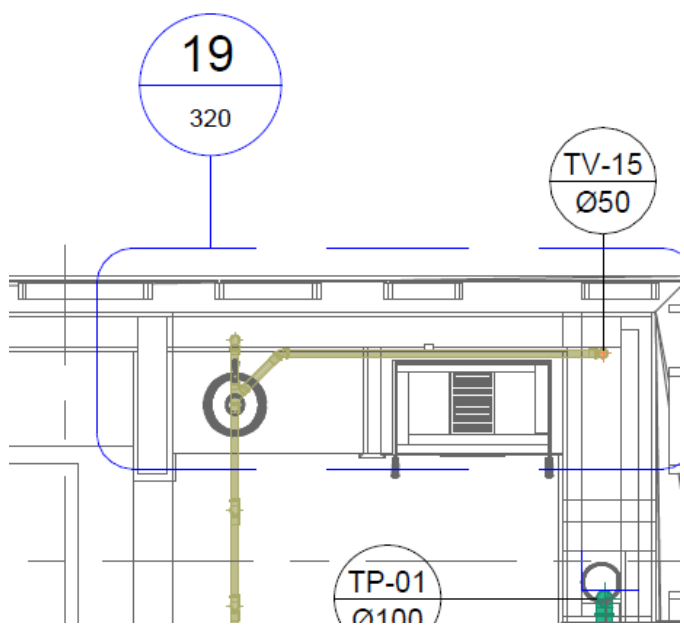
<p>No projeto hidrossanitário, a tubulação de esgoto da pia segue o percurso demonstrado no detalhe em planta baixa:</p>

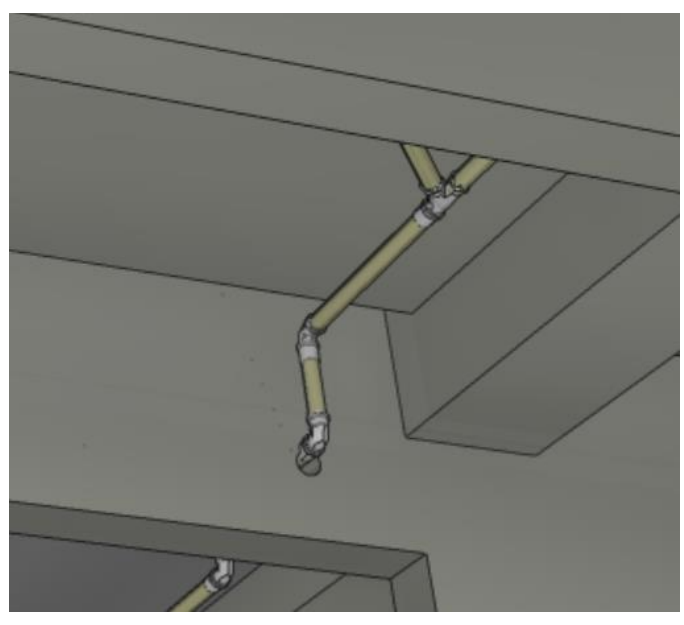
<p>Observa-se no projeto estrutural que a tubulação desce pela laje e, em seguida, deveria passar por uma viga. Porém, não há previsão desses furo na laje.</p>

<p>No modelo 3D, observa-se que a tubulação desce pela laje e é projetada no pavimento inferior para fora da edificação, formando um beiral. Na continuidade, a tubulação perfura a viga em posição muito baixa, onde não há mais forro, atravessando também a fachada de pedra e ficando exposta. Dessa forma, foi necessário elevar essa furação.</p>

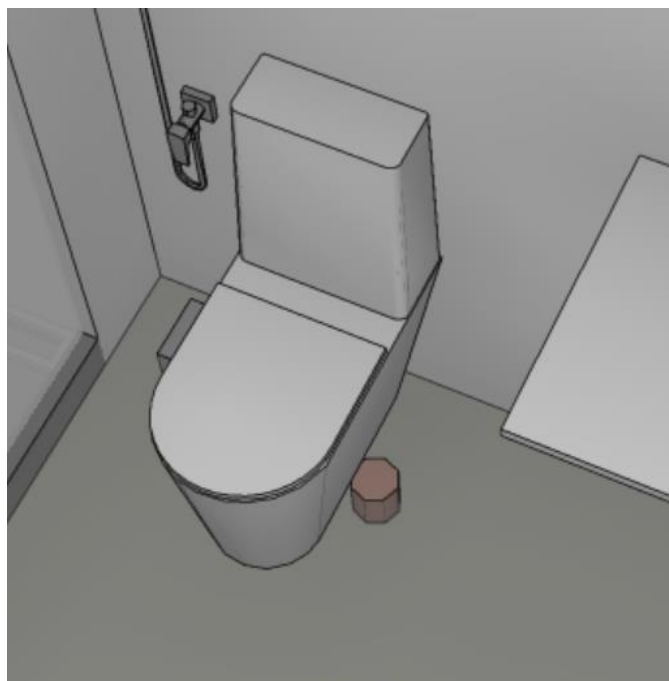
Quadro 9 – Evidências Incompatibilidade 8 – Banhos apartamento 104 e 105

A tubulação de esgoto do vaso sanitário apresentava um deslocamento de 15 cm entre os projetos hidrossanitário e arquitetônico. Essa incompatibilidade não pôde ser identificada em planta baixa, pois os mesmos pontos não estavam cotados. A divergência pode ser percebida apenas na análise do modelo 3D. Como se trata de um empreendimento de alto padrão, em que os clientes recebem previamente as plantas, não era possível manter esse deslocamento de 15 cm, pois reduziria o espaço da bancada da pia.

Para solucionar o problema em obra, foi decidido romper a laje com o uso de equipamento adequado. Para tanto, foi necessário acionar uma nova equipe, gerando um contrato adicional para a execução do reparo da tubulação.

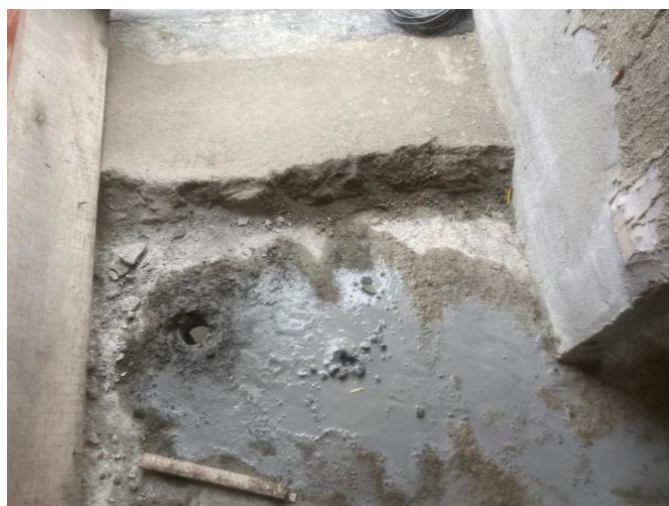
Registro fotográfico do dia 31 de outubro de 2024. Foi necessário interromper o serviço de contrapiso para resolver a questão, realizando um furo em posição diferente da prevista no projeto arquitetônico, aproveitando um local viável para a perfuração (cubeta).

No entanto, o furo realizado não foi utilizado para a instalação do ralo. Em vez disso, a equipe hidrossanitária instalou uma caixa sifonada (conforme registro fotográfico do dia 12 de novembro de 2024) e direcionou a tubulação para outro local não previsto no projeto, sem o devido consentimento, gerando adição de *as built*. Além disso, a equipe instalou uma caixa sifonada de modelo mais simples do que o padrão estabelecido para a obra.

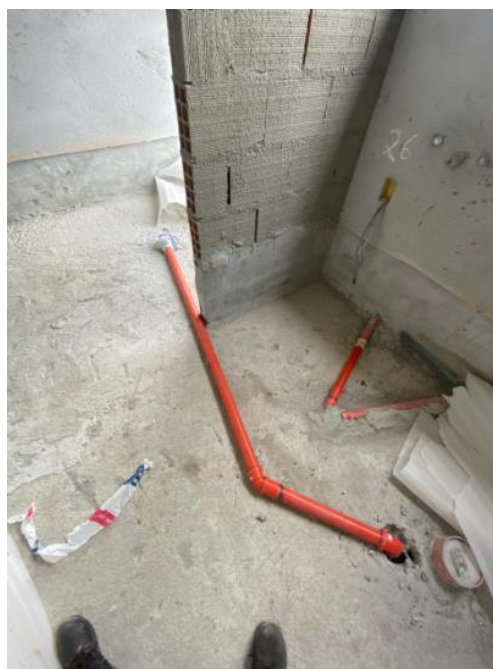
A solução adotada também não atendeu à necessidade, porque a tubulação ficou sem o caimento necessário para o escoamento adequado da água.

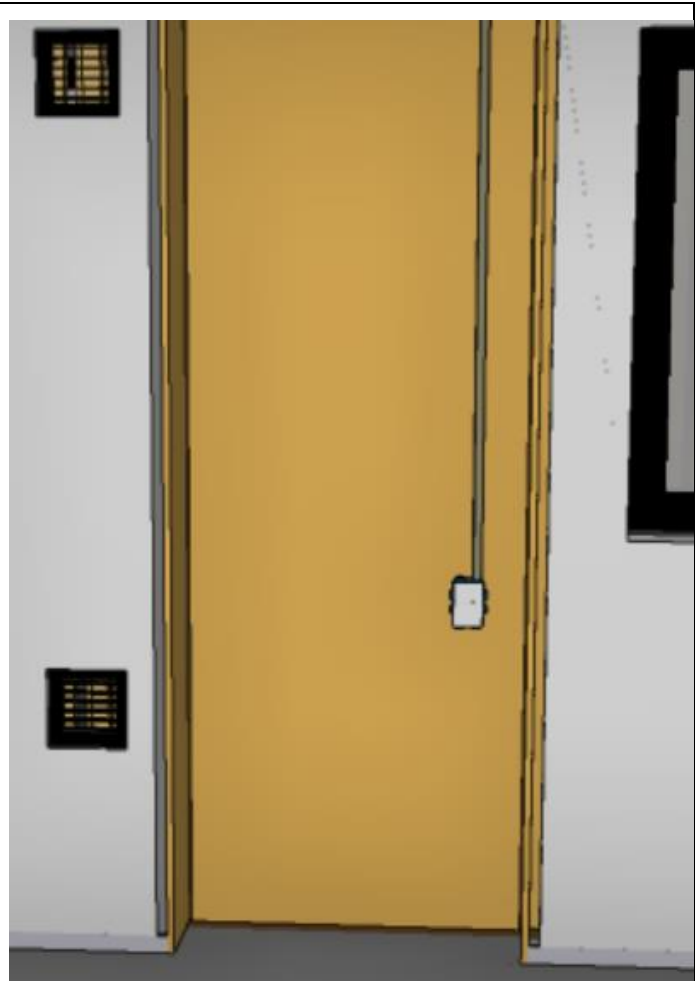
Quadro 12 – Evidências Incompatibilidade 11 – Elétrica do módulo 2

Na imagem, observa-se uma incompatibilidade entre o posicionamento da porta e o ponto de energia instalado na parede, já que o eletroduto e a caixa de passagem ficam muito próximos ao batente. Para corrigir essa interferência, a solução adotada foi deslocar o conjunto ligeiramente para a direita, garantindo o alinhamento adequado e evitando sobreposição entre os elementos. Essa correção pôde ser feita sem grandes interferências na estrutura existente.
