**ACESSIBILIDADE EM PISCINAS:**  
estudo de caso em residenciais multifamiliares de Florianópolis

Trabalho de Conclusão de Curso submetido ao Instituto Federal de Educação, Ciência e Tecnologia de Santa Catarina como parte dos requisitos para obtenção do título de Engenheira Civil.

Este trabalho tem como objetivo elaborar um laudo técnico de acessibilidade de duas piscinas de residenciais multifamiliares, tendo como objeto de estudo piscinas executadas em empreendimentos residenciais multifamiliares de uma construtora da região da Grande Florianópolis/SC. Desta forma, propõe-se como objetivos específicos:

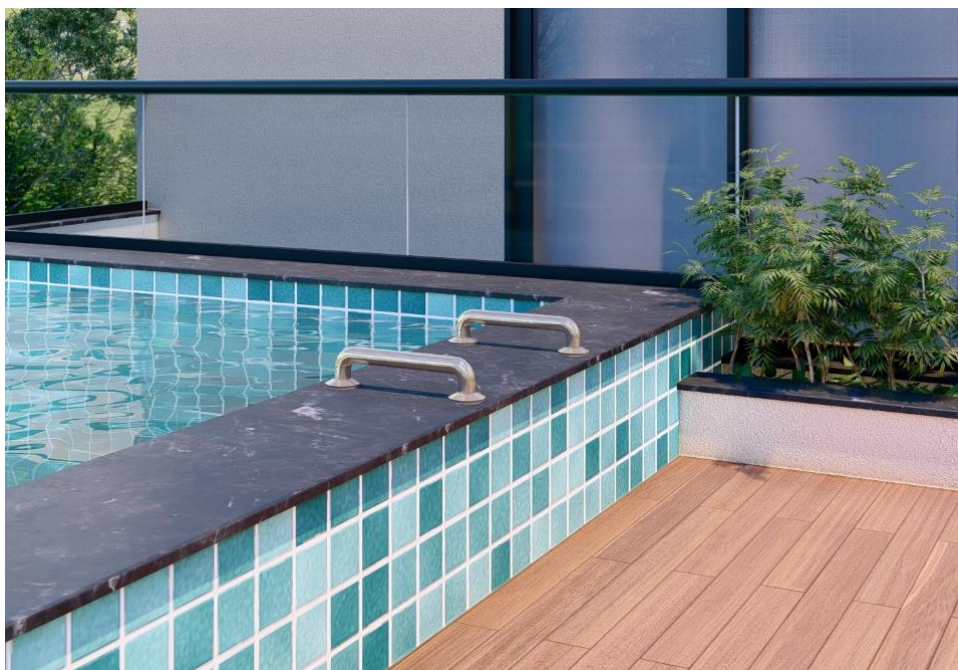
**Figura 2 – Piscina com banco de transferência conforme NBR 9050:2015**

Conforme é possível identificar no corte da figura apresentada no Quadro 4, a barra deve possuir uma altura compreendida entre 0,10 e 0,15 m acima do assento. Na Figura 2 é apresentado um exemplo de aplicação do banco de transferência em uma piscina, conforme a NBR 9050:2015.

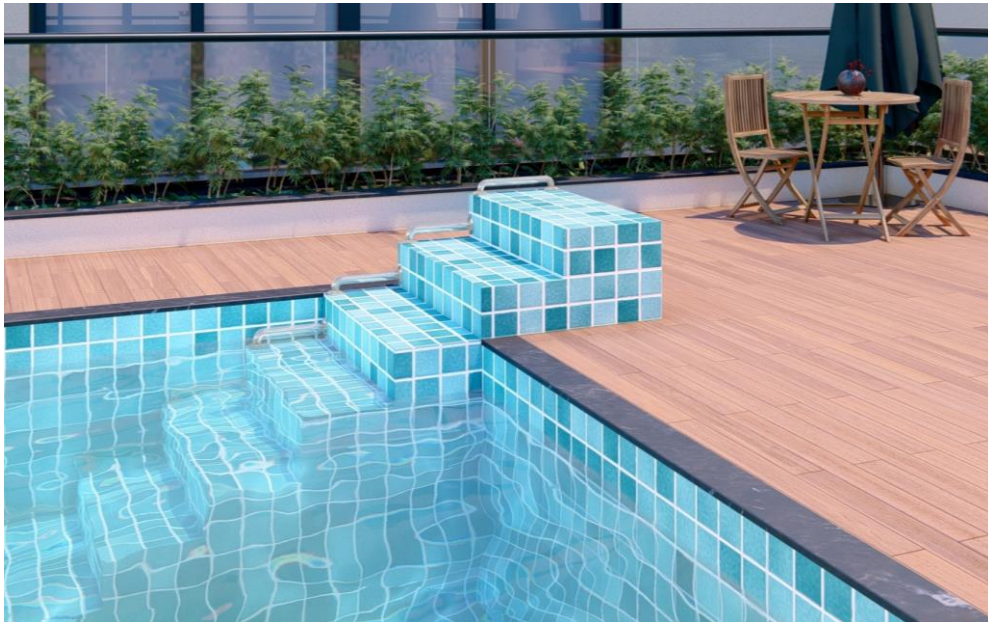
**Figura 3 – Piscina com degraus submersos conforme NBR 9050:2015**

Ao elaborar a modelagem apresentada na Figura 3 surgiu a dúvida da medida que a plataforma da escada deveria respeitar, visto que nos desenhos indicados pela NBR 9050:2015, replicados no Quadro 5 e na Figura 4, a plataforma é diferenciada dos demais degraus, mas não há qualquer indicação da medida que ela deve respeitar.

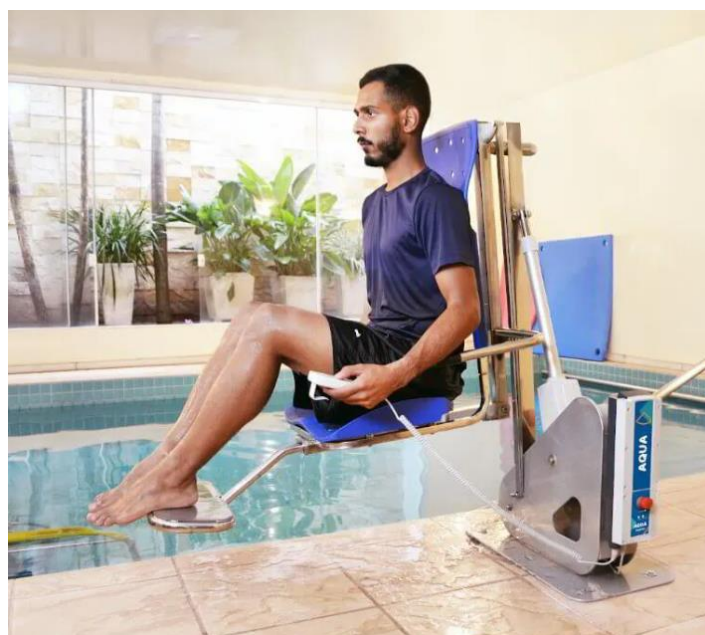
**Figura 7 – Modelo de equipamento de transferência Vollenz Aqua**

Realizando uma breve pesquisa de modelos disponíveis no mercado de equipamento de transferência, foi possível encontrar diversas opções e variações. A NBR 9050:2015 não apresenta especificações quanto ao modelo mais indicado, na Figura 7 e Figura 8 e é apresentado algumas das variações encontradas:

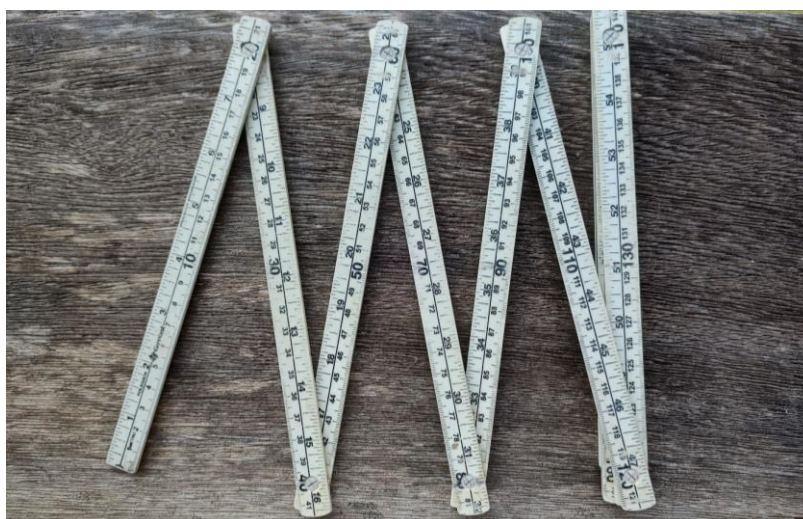
Figura 12 – Escala métrica dobrável

Entende-se que, para controle de qualidade, o mais indicado seria utilizar uma trena com calibragem certificada para realizar a análise *in loco*, mas devido às limitações de materiais, foi utilizada a escala métrica, e como este material não é calibrado, pode haver divergências entre as medidas reais e as constatadas nesta vistoria.

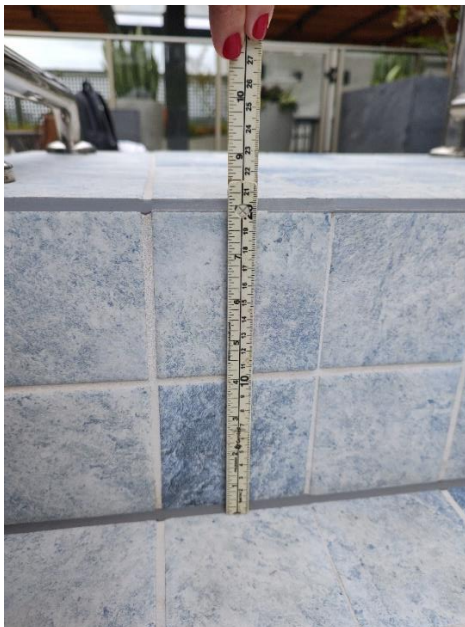
**Figura 15 – Medida do espelho**

Na análise feita anteriormente da norma, foi constatado que os espelhos devem possuir no máximo 0,20 m, e a escada executada está com 7 mm a mais do que este limite. Levando em consideração que na NBR 9050:2015 seu item 6.3.4.1 informa que apenas desníveis de até 5 mm não precisariam de tratamentos especiais, é possível considerar que essa divergência só poderia ser tolerável se estivesse dentro destes 5 mm. Logo, conclui-se que o espelho não está atendendo o exigido pela norma.

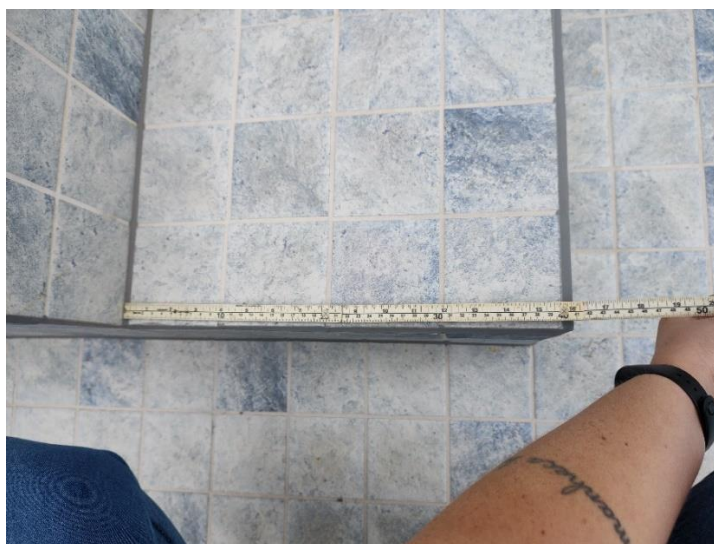
**Figura 28 – Piso do Degrau**

No projeto disponibilizado, está informado que os pisos dos degraus deveriam ter 0,40 m, e a plataforma de transferência 0,60 m. Na visita *in loco*, foi constatado que os degraus tinham aproximadamente 0,407 m e a plataforma 0,635 m.

**CIV – Adaptações Civas:** Conforme a ABNT NBR 9050:2015, o piso dos degraus deve variar entre 0,35 m e 0,43 m, e a plataforma, que também faz parte dos degraus, possui 0,635 m. Logo, será

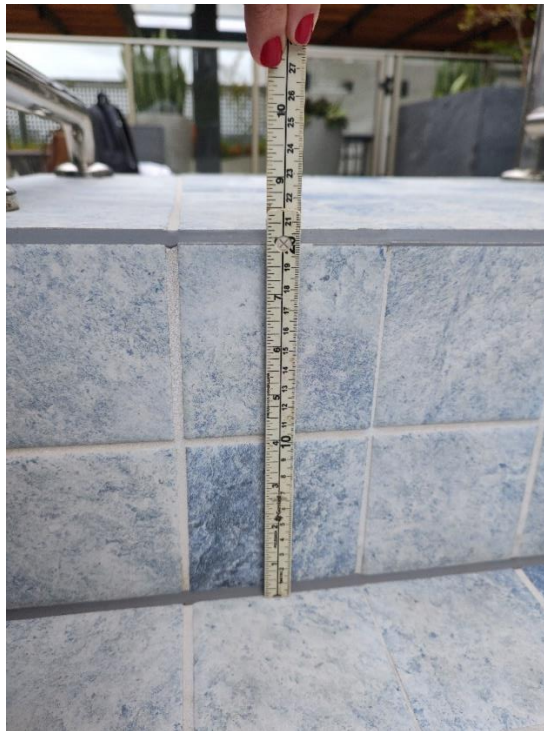
**Figura 30 – Espelho da escada**

No projeto disponibilizado, era informado que os espelhos deveriam variar entre 0,1942 m e 0,20 m. Na visita *in loco*, foi constatado que os espelhos tinham aproximadamente 0,207 m.

**CIV – Adaptações Civis:** Conforme a ABNT NBR 9050:2015, os degraus devem possuir espelho com no máximo 0,20 m, e os espelhos da escada estão com 7 mm acima do limite imposto pela norma. Considerando que esta mesma norma impõe que apenas desníveis inferiores a 5 mm que dispensam tratamento especial, considera-se que estes espelhos não atendem o exigido, sendo necessário reconstruir a escada com degraus submersos.

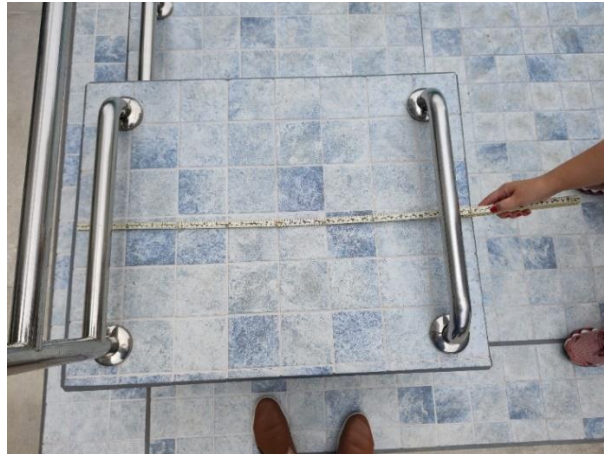
**Figura 31 – Largura da escada com degrau submerso**

No projeto disponibilizado, era informado que a largura da escada submersa tinha duas variações: 0,80 m na área da plataforma e 2,00 m na sua maior largura. Na visita *in loco*, foi constatado que a largura menor tinha aproximadamente 0,81 m e a maior 2,00 m.

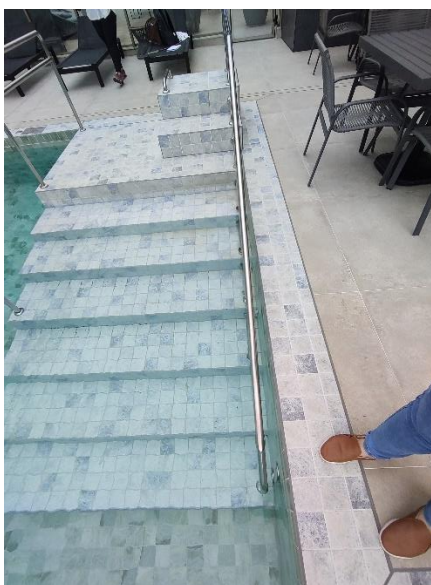
**Figura 33 – Nível da água**

No projeto disponibilizado, é possível identificar que os degraus seguiriam até a profundidade total da piscina, sendo constatado na visita *in loco*. Desta forma, é possível concluir que está respeitando o nível mínimo de água exigido pela norma de 0,45 m.

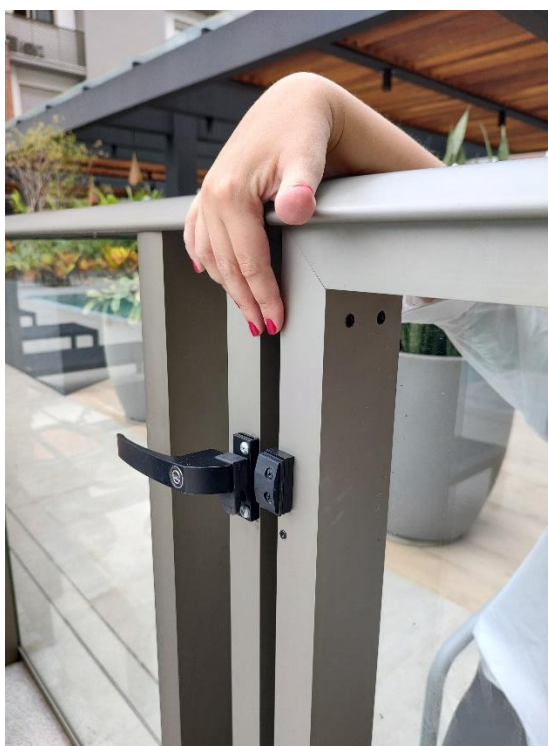
**Figura 36 – Portão de acesso para a piscina**

A piscina é cercada por um guarda-corpo e dois portões com altura de 1,10 m. Realizando uma simulação no momento da visita, sentada em uma cadeira, é possível verificar (Figura 36) que uma pessoa usuária de cadeira de rodas poderia enfrentar dificuldade em realizar a abertura do portão pelo lado externo sozinha, pois a trava está localizada na parte interna do portão apenas.

A ABNT NBR 9050:2015 apresenta no seu item 4.6 referências para alcance manual, e estas devem ser levadas em consideração na definição da trava de controle de acesso da piscina. E esta escolha não deve se opor aos requisitos impostos pela IN33 – Piscinas e Áreas Recreativas com opção aquática, que informa que as piscinas devem possuir barreira física que impeça ou dificulte a entrada de crianças desacompanhadas.

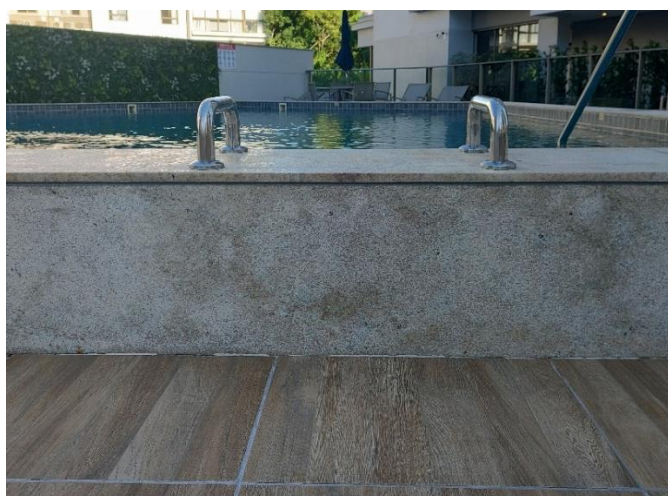
**Figura 37 – Banco de transferência**

O banco de transferência foi escolhido para a acessibilidade desta piscina, conforme determinava a ABNT NBR 9050:2015.

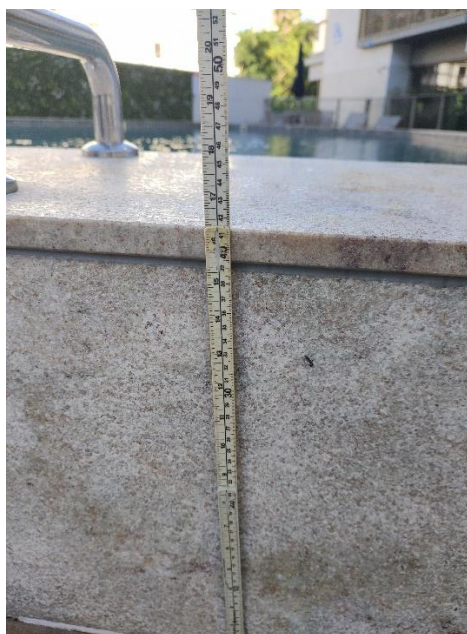
**Figura 38 – Altura banco de transferência**

Na visita *in loco*, foi constatado que o banco de transferência possuía uma altura de 0,415 m.

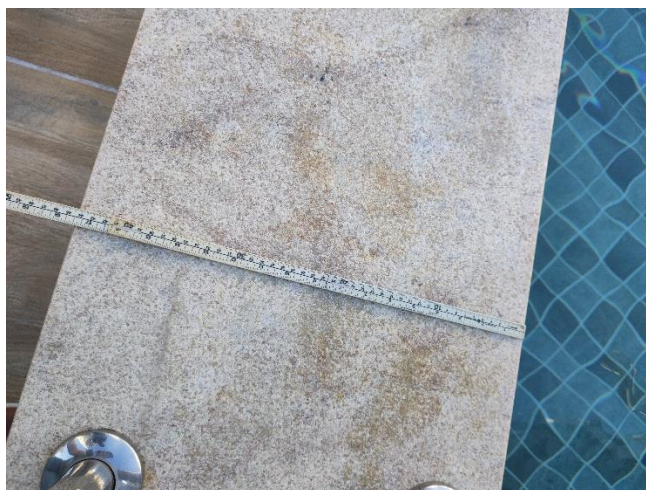
**Figura 39 – Profundidade banco de transferência**

### 2. Profundidade: *Não atende*

No projeto disponibilizado foi encontrada a informação de que a profundidade do banco de transferência seria de 0,45 m. Na visita *in loco*, foi constatado que a profundidade do banco possui aproximadamente 0,44 m.

**CIV – Adaptações Civis:** remoção do revestimento utilizado na base superior do banco de transferência, e instalação de um novo com a profundidade de 0,45 m.

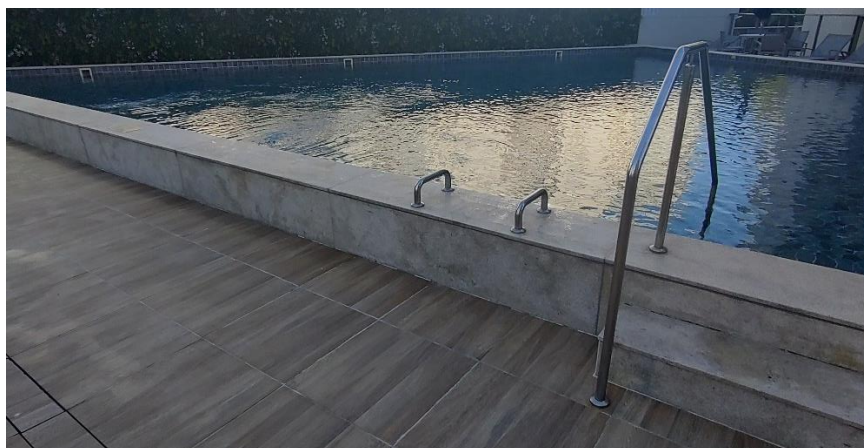
**Figura 40 – Extensão banco de transferência**

No projeto e na visita *in loco*, foi possível constatar que a extensão do banco de transferência possui mais do que 1,20 m.

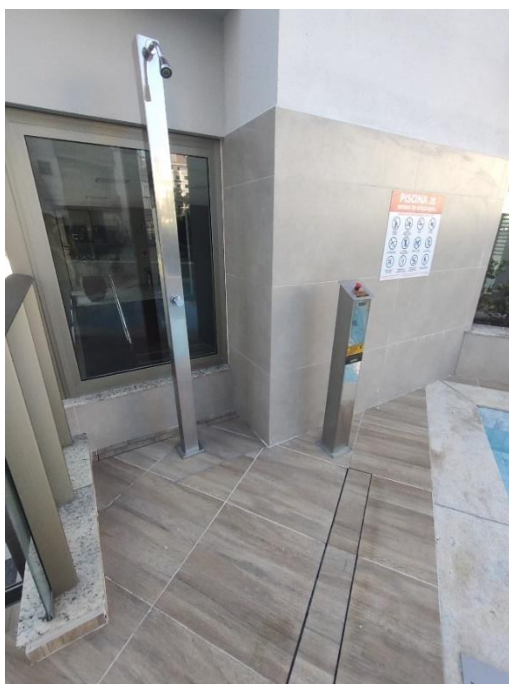
**Figura 43 – Ducha da piscina**

A piscina possui uma única ducha, analisando o projeto e a partir da inspeção *in loco*, é possível concluir que a área dessa ducha garante o acesso de uma pessoa em cadeira de rodas.

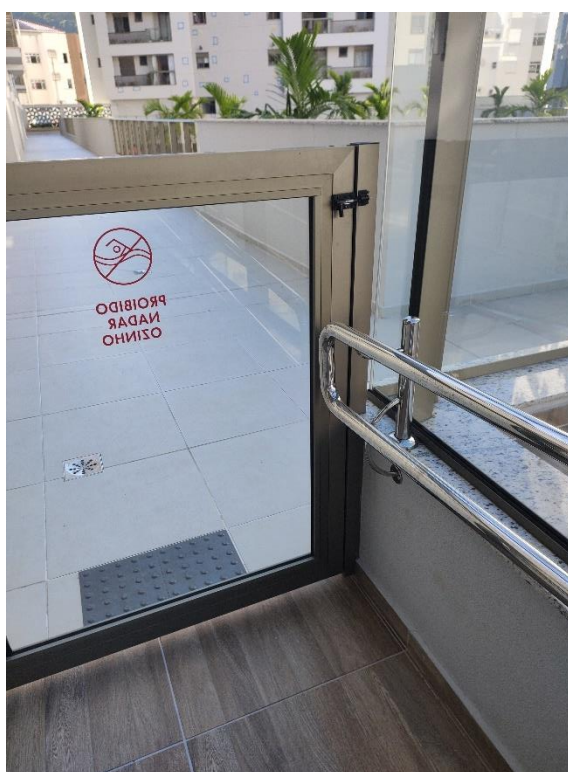
**Figura 44 – Portão de acesso à piscina**

A piscina está localizada no pavimento pilotis, e este possui 13 elevadores disponíveis para o trajeto vertical entre pavimentos. No trajeto entre os elevadores e a piscina, onde há desníveis, foram previstas e construídas rampas com inclinação respeitando o exigido pela ABNT 9050. A piscina é cercada por um guarda-corpo e dois portões com altura de 1,10 m. No portão de acesso da rampa, a trava utilizada fica apenas na área interna do portão, o que pode dificultar a abertura para uma pessoa que utiliza cadeira de rodas, devido ao seu alcance.

A ABNT NBR 9050:2015 apresenta no seu item 4.6 referências para alcance manual, e estas devem ser levadas em consideração na definição da trava de controle de acesso da piscina. E esta escolha não deve se opor aos requisitos impostos pela IN33 – Piscinas e Áreas Recreativas
