**PANORAMA DAS PATOLOGIAS ESTRUTURAIS EM
GALPÕES INDUSTRIAIS EM SANTA CATARINA: ESTUDO
SISTEMÁTICO DE PRODUÇÕES ACADÊMICAS**

Trabalho de Conclusão de Curso submetido ao Instituto Federal de Educação,
Ciência e Tecnologia de Santa Catarina
como parte dos requisitos para obtenção
do título de Engenheiro Civil.

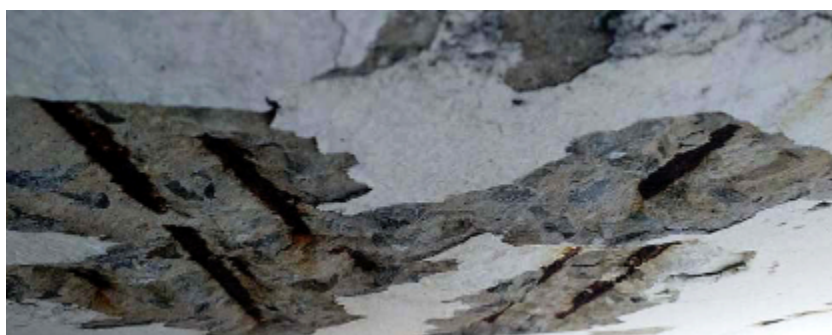
Figura 03: Corrosão de armaduras

As patologias no concreto armado envolvem problemas como fissuração, desagregação, eflorescência e deterioração causada por ações mecânicas ou químicas. Entre as causas mais comuns estão retração, variação térmica, sobrecarga e falhas no adensamento do concreto. Esses defeitos comprometem a durabilidade e a resistência estrutural, podendo evoluir para quadros mais graves, como corrosão das armaduras (Helene, 1993).

A corrosão das armaduras compromete a resistência do concreto armado, causando expansão, fissuração e destacamento do cobrimento. A presença de cloretos e carbonatação são os principais agentes causadores (Helene, 1993).

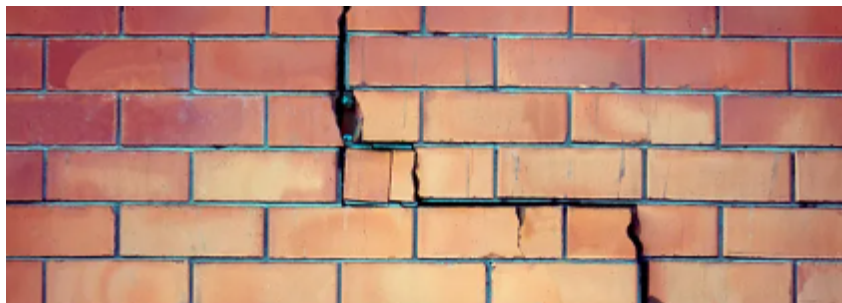
Figura 04: Trinca em alvenaria

As principais patologias em alvenarias incluem trincas, desagregação, manchas e destacamento de revestimento. Esses problemas podem ser decorrentes de recalques diferenciais, uso inadequado de argamassa ou falhas de execução. A presença de sais solúveis e umidade também contribui para a degradação (Bauer, 2005).

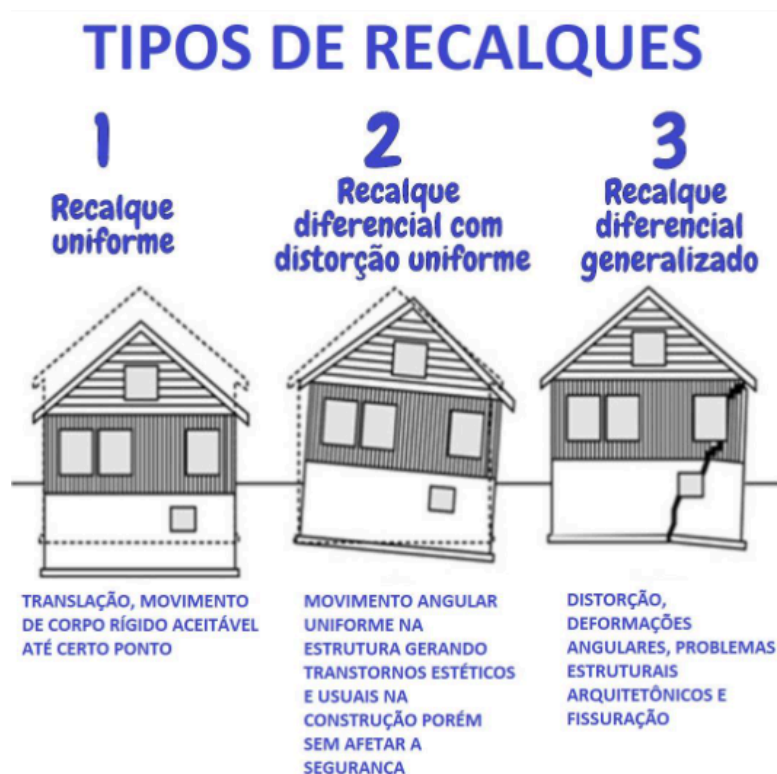
Figura 06 - Tipos de Recalques

O recalque diferencial é conhecido pelo fenômeno que acontece quando a construção sofre rebaixamento, sendo este causado pelo adensamento da fundação. Com essa diferença de nível pode-se ocorrer esforços inesperados na estrutura, levando ao surgimento de patologias, tais como: rachaduras, trincas e até o colapso total da edificação.(Caputo, 2001)

Segundo a ABNT NBR 6122:2022 - Projeto e execução de fundações, o recalque caracteriza-se pelo deslocamento vertical descendente de elementos estruturais. Esse fenômeno pode se manifestar em função da variabilidade dos tipos de solos e suas capacidades de suporte, da presença de sobrecargas localizadas, bem como da utilização de diferentes soluções de fundação em uma mesma edificação

Os indícios iniciais do recalque diferencial geralmente se manifestam por meio do aparecimento de fissuras e rachaduras tanto nas alvenarias quanto nos elementos estruturais da edificação. Tais patologias podem comprometer a estabilidade da construção e até mesmo afetar edificações vizinhas, gerando, em consequência, potenciais conflitos jurídicos entre responsáveis técnicos, construtores e proprietários (Santos, 2014).

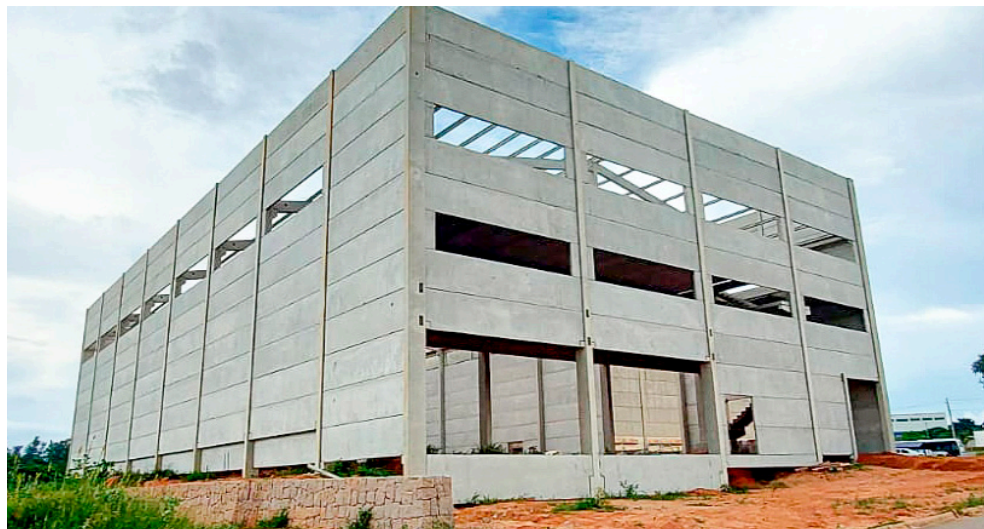
Figura 09 - Galpão Pré-Moldado

A ABNT NBR 9062:2017 também estabelece diretrizes para fabricação, estocagem, transporte e montagem dos elementos, assegurando desempenho estrutural e durabilidade. O controle de qualidade em todas as fases do processo é imprescindível, uma vez que a padronização e a precisão dimensional são fatores críticos para o êxito do sistema construtivo (Medeiros; Bittencourt, 2015).

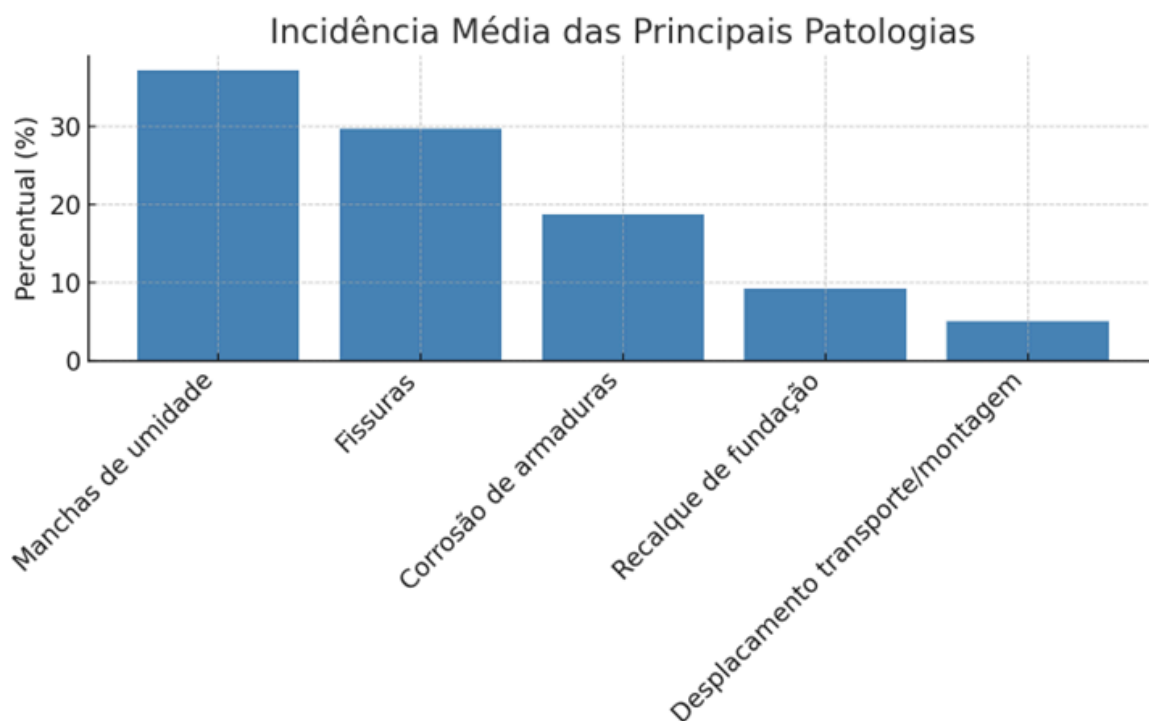
Gráfico 02 - Incidência das principais patologias

Patologia	Estudo 1 (%)	Estudo 2 (%)	Estudo 3 (%)	Estudo 4 (%)	Média (%)
Manchas de umidade	35	40	38	36	37.25
Fissuras	30	28	32	29	29.75
Corrosão de armaduras	20	18	15	22	18.75
Recalque de fundação	10	9	10	8	9.25
Deslocamento transporte/montagem	5	5	5	5	5.0

A análise dos estudos avaliados revelou que as patologias mais recorrentes em galpões industriais pré-moldados de Santa Catarina incluem manchas de umidade, fissuras, corrosão de armaduras, recalques diferenciais e deslocamentos de concreto.

As manchas de umidade destacaram-se como a manifestação mais incidente, associadas principalmente a falhas de vedação, infiltrações e sistemas de drenagem ineficientes, que, quando não corrigidos, favorecem processos de deterioração como eflorescência e corrosão.
