**INSTITUTO FEDERAL DE EDUCAÇÃO, CIÊNCIA E TECNOLOGIA DE SANTA
CATARINA – CÂMPUS FLORIANÓPOLIS
DEPARTAMENTO ACADÊMICO DA CONSTRUÇÃO CIVIL
CURSO DE GRADUAÇÃO EM ENGENHARIA CIVIL**

**PROPOSTA DE UM NOVO MODELO DE PLANEJAMENTO E
CONTROLE DE MANUTENÇÕES PARA AS ÁREAS COMUNS DE UM
EDIFÍCIO EMPRESARIAL MULTIUSO NA CIDADE DE
FLORIANÓPOLIS/SC**

Trabalho de Conclusão de Curso submetido ao Instituto Federal de Educação, Ciência e Tecnologia de Santa Catarina como parte dos requisitos para obtenção do título de Engenheiro Civil.

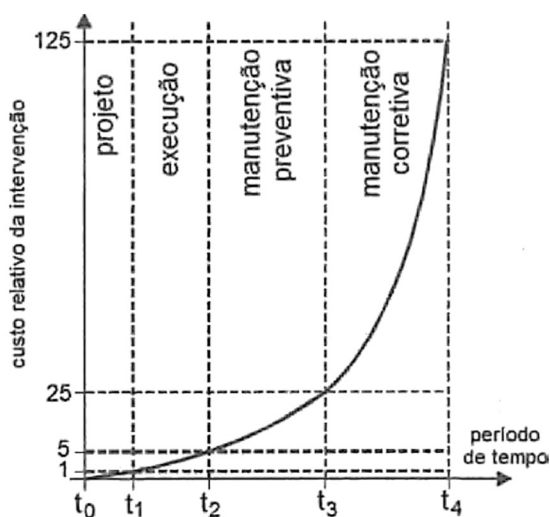
Figura 3 – Desempenho ao longo do tempo

Conforme apontado por Villanueva (2015), essa modalidade de manutenção é a mais aplicada no Brasil, visando uma ideia equivocada de economia, uma vez que não há custos até o momento da falha. Tal comparação foi apresentada por Helene (1992) através da “Lei dos cinco”, ou Regra de Sitter, relacionando os custos de intervenção com a fase em que ela ocorre, sendo o de manutenção corretiva 5 vezes maior do que na manutenção preventiva, como exposto na Figura 3.

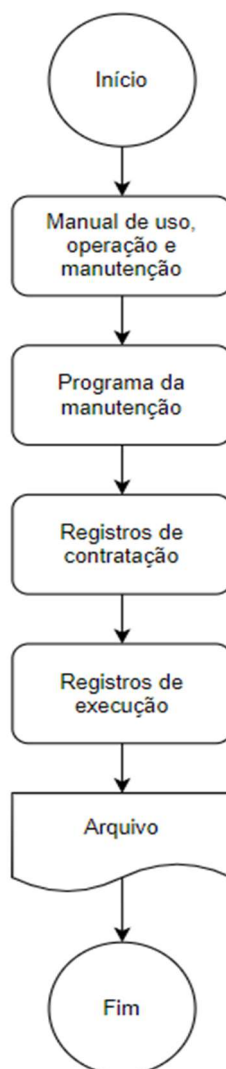
Figura 5 – Fluxograma de organização de documentos

efetivação das recomendações, cuja organização é sugerida pela mesma normativa no fluxograma da Figura 5.

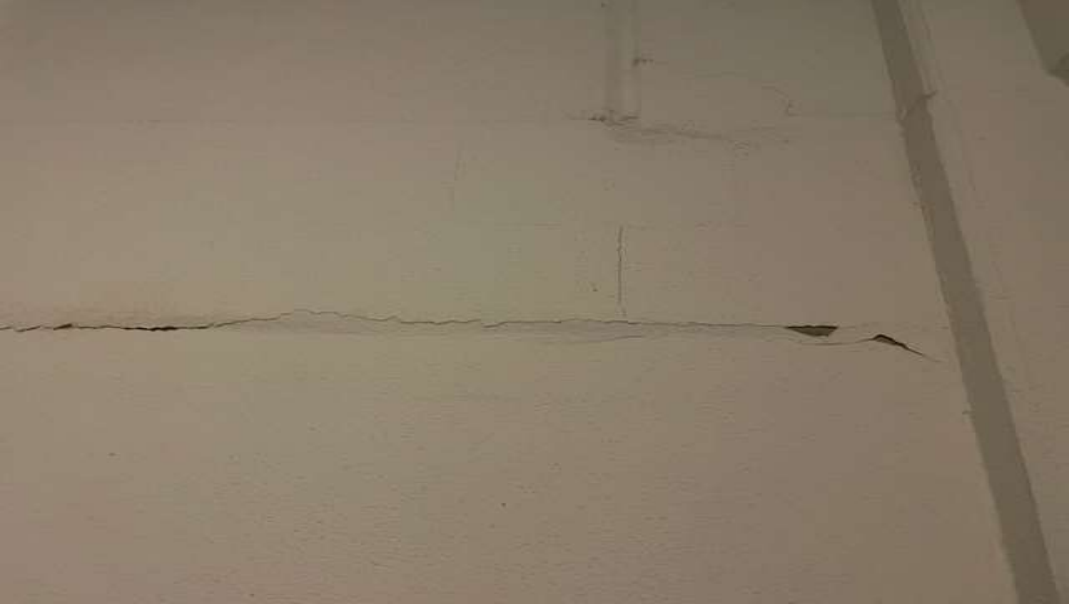
Quadro 8 – Avaliação de manifestação patológica - Fissura

LOCALIZAÇÃO	Bloco A1 – parede interna da escada
DATA DE INSPEÇÃO	junho/2023
MANUTENÇÃO REALIZADA, OU NÃO, CONFORME INDICAÇÃO DO PROGRAMA DE MANUTENÇÕES	Em março de 2022 foi prevista a inspeção e manutenção da pintura das escadarias de todos os blocos, porém não há registros de realização ou previsão de nova inspeção.
MANUTENÇÃO PREVISTA PELA NORMA	A ABNT NBR 5.674:2012 prevê a verificação anual da integridade do sistema de revestimento de parede e, se necessário, a reconstituição pela equipe de manutenção local ou empresa especializada.

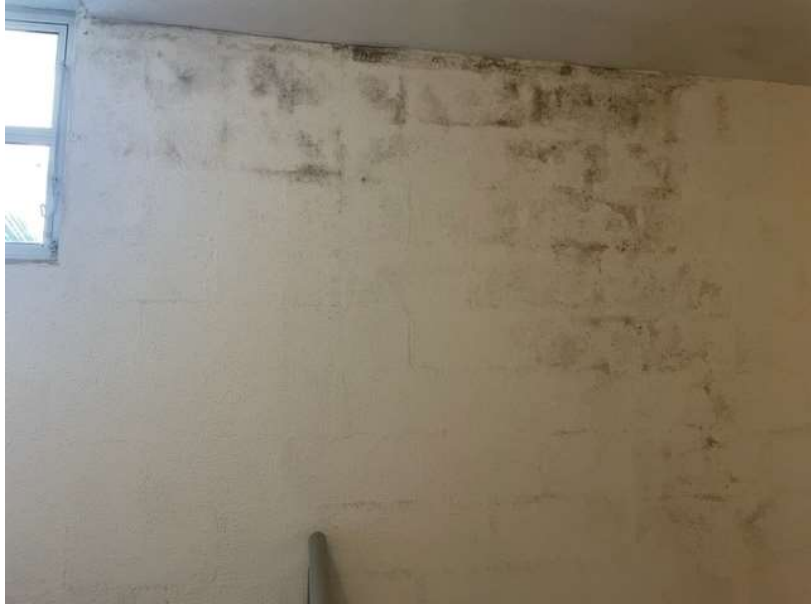
Quadro 14 – Avaliação de manifestação patológica - Mofo

LOCALIZAÇÃO	Bloco B2 – escada interna, último pavimento
DATA DE INSPEÇÃO	junho/2023
MANUTENÇÃO REALIZADA, OU NÃO, CONFORME INDICAÇÃO DO PROGRAMA DE MANUTENÇÕES	Em março de 2022 estava prevista a manutenção preventiva das escadas de emergência, incluindo a avaliação da pintura da alvenaria de fechamento, porém não há registros de realização ou previsão de nova manutenção.
MANUTENÇÃO PREVISTA PELA NORMA	A ABNT NBR 5.674:2012 prevê a verificação anual da integridade do sistema de revestimento de parede e, se necessário, a reconstituição pela equipe de manutenção local ou empresa especializada.

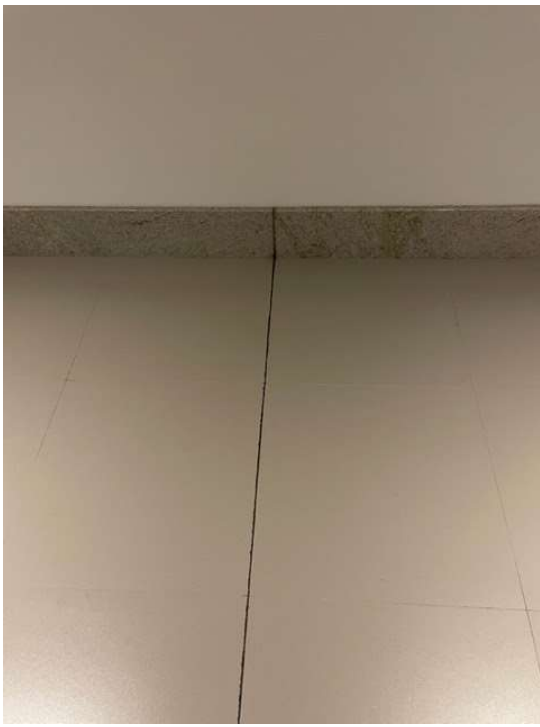
Quadro 16 – Avaliação de manifestação patológica – Ausência de rejunte

LOCALIZAÇÃO	Bloco B2 - circulação interna, 2º pavimento
DATA DE INSPEÇÃO	junho/2023
MANUTENÇÃO REALIZADA, OU NÃO, CONFORME INDICAÇÃO DO PROGRAMA DE MANUTENÇÕES	Não há registros de previsão de manutenção para o sistema.
MANUTENÇÃO PREVISTA PELA NORMA	A ABNT NBR 5.674:2012 prevê a manutenção anual de rejuntas e selantes através da verificação da integridade e reconstituição realizada por equipe de manutenção local ou empresa capacitada.

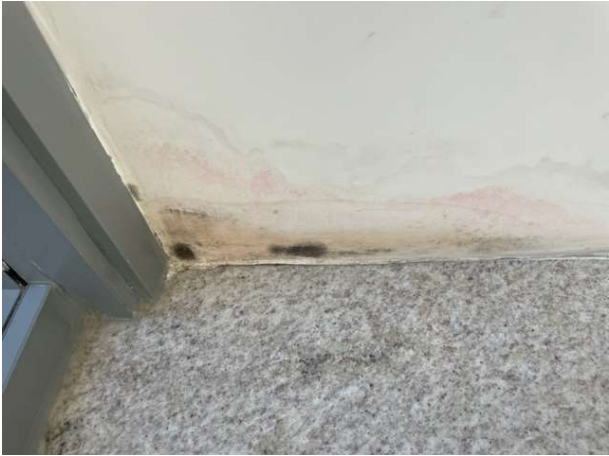
Quadro 17 – Avaliação de manifestação patológica - Mofo

LOCALIZAÇÃO	Bloco C1 - circulação interna, esquadria do térreo
DATA DE INSPEÇÃO	junho/2023
MANUTENÇÃO REALIZADA, OU NÃO, CONFORME INDICAÇÃO DO PROGRAMA DE MANUTENÇÕES	Não há registros de previsão de manutenção para o sistema.
MANUTENÇÃO PREVISTA PELA NORMA	A ABNT NBR 5.674:2012 prevê a manutenção anual de rejantes e selantes através da verificação da integridade e reconstituição realizada por equipe de manutenção local ou empresa capacitada.

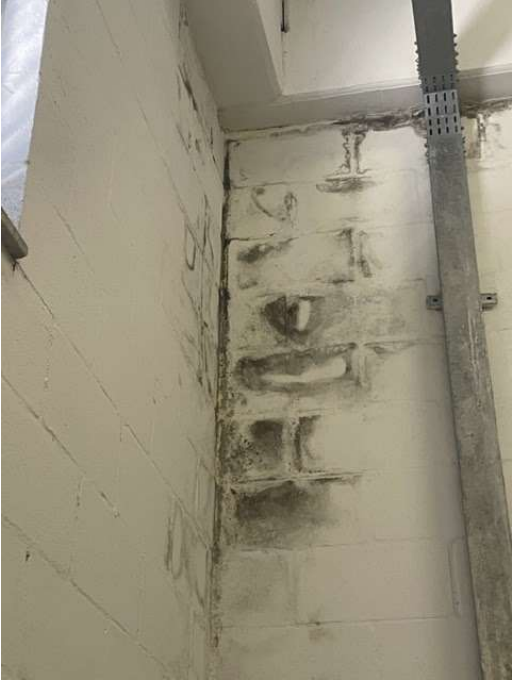
Quadro 18 – Avaliação de manifestação patológica - Mofo

LOCALIZAÇÃO	Bloco C1 - área de acesso à cobertura
DATA DE INSPEÇÃO	junho/2023
MANUTENÇÃO REALIZADA, OU NÃO, CONFORME INDICAÇÃO DO PROGRAMA DE MANUTENÇÕES	Em março de 2022 estava prevista a manutenção preventiva das escadas de emergência, incluindo a avaliação da pintura da alvenaria de fechamento, porém não há registros de realização ou previsão de nova manutenção.
MANUTENÇÃO PREVISTA PELA NORMA	A ABNT NBR 5.674:2012 prevê a verificação anual da integridade do sistema de revestimento de parede e, se necessário, a reconstituição pela equipe de manutenção local ou empresa especializada.

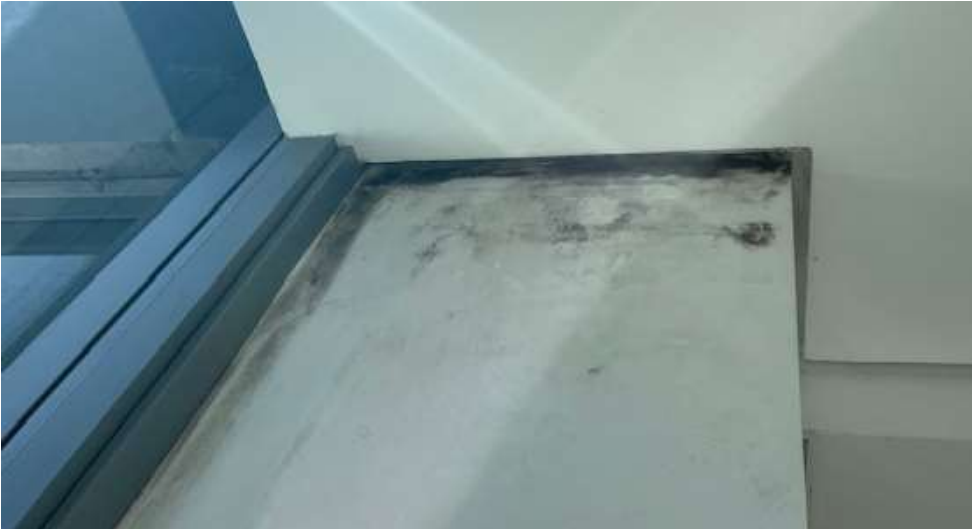
Quadro 21 – Avaliação de manifestação patológica - Mofo

LOCALIZAÇÃO	Bloco C2 - circulação interna, último pavimento
DATA DE INSPEÇÃO	junho/2023
MANUTENÇÃO REALIZADA, OU NÃO, CONFORME INDICAÇÃO DA CONSTRUTORA	Não há registros de previsão de manutenção para o sistema.
MANUTENÇÃO PREVISTA PELA NORMA	A ABNT NBR 5.674:2012 prevê a manutenção anual da impermeabilização de áreas molhadas internas através da verificação de integridade e recomposição, se necessário, realizada por equipe de manutenção local.

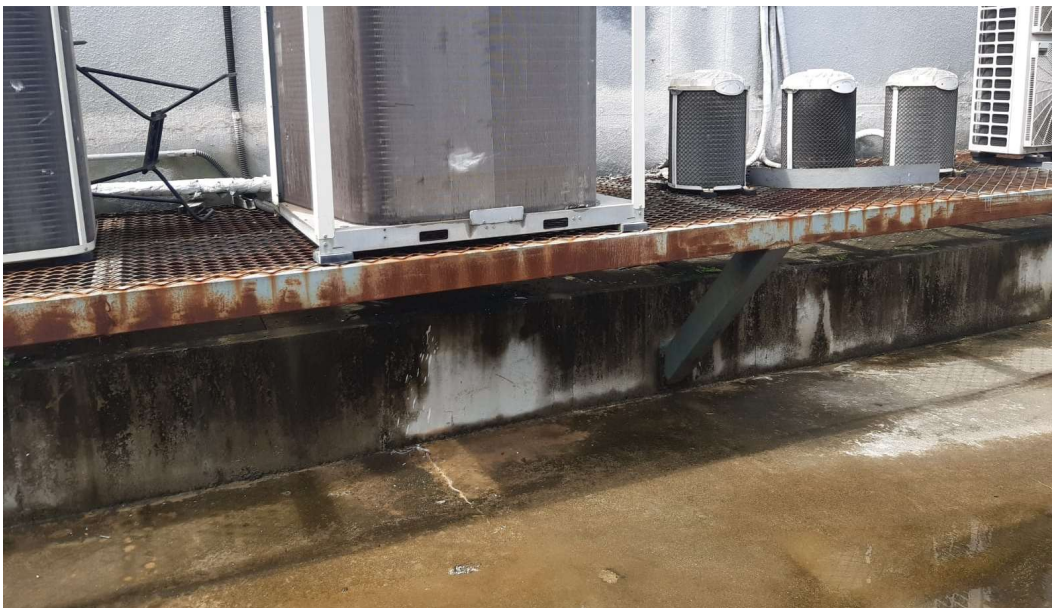
Quadro 25 - Avaliação de manifestação patológica – Corrosão de estrutura metálica

LOCALIZAÇÃO	Área externa
DATA DE INSPEÇÃO	junho/2023
MANUTENÇÃO REALIZADA, OU NÃO, CONFORME INDICAÇÃO DO PROGRAMA DE MANUTENÇÕES	Não há registros de previsão de manutenção para o sistema.
MANUTENÇÃO PREVISTA PELA NORMA	A ABNT NBR 5.674:2012 prevê a manutenção de elementos de ferro a cada três anos, através da verificação, realizada por equipe de manutenção local, e, se necessário, pintura e tratamento específico, realizados por empresa especializada.

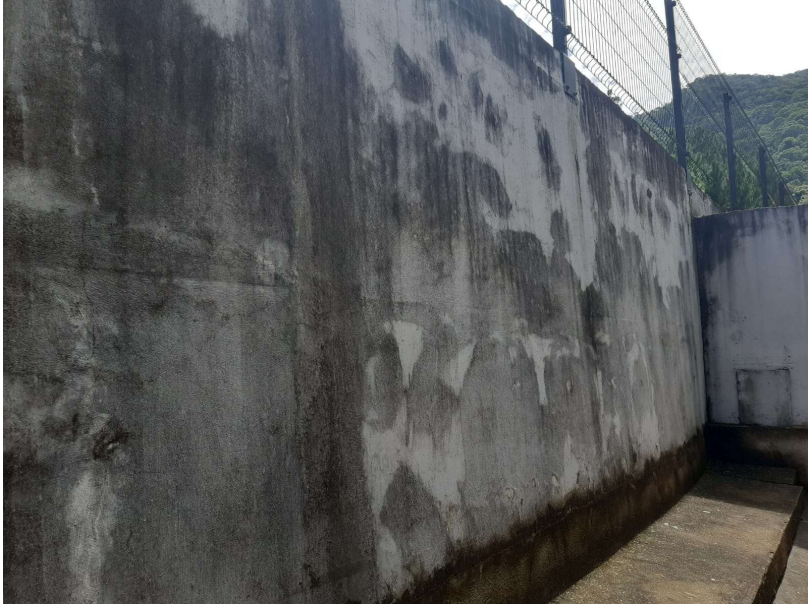
Quadro 26 - Avaliação de manifestação patológica - Mofo

LOCALIZAÇÃO	Área externa, muro de divisa com terreno vazio
DATA DE INSPEÇÃO	junho/2023
MANUTENÇÃO REALIZADA, OU NÃO, CONFORME INDICAÇÃO DO PROGRAMA DE MANUTENÇÕES	Não há registros de previsão de manutenção para o sistema.
MANUTENÇÃO PREVISTA PELA NORMA	A ABNT NBR 5.674:2012 prevê a verificação anual da integridade do sistema de revestimento de parede e, se necessário, a reconstituição pela equipe de manutenção local ou empresa especializada. Além disso, também há a previsão anual de verificação da integridade e reconstituição, se necessário, da impermeabilização em áreas externas, realizada pela equipe de manutenção local.
