**INSTITUTO FEDERAL DE EDUCAÇÃO, CIÊNCIA E TECNOLOGIA DE SANTA  
CATARINA – CÂMPUS FLORIANÓPOLIS  
DEPARTAMENTO ACADÊMICO DA CONSTRUÇÃO CIVIL  
CURSO DE GRADUAÇÃO EM ENGENHARIA CIVIL**

**ANÁLISE DE ENSAIOS NÃO DESTRUTIVOS PARA O DIAGNÓSTICO  
DE INFILTRAÇÕES EM PAREDES DE ALVENARIA**

Trabalho de Conclusão de Curso submetido ao Instituto Federal de Educação, Ciência e Tecnologia de Santa Catarina como parte dos requisitos para obtenção do título de Engenheiro Civil.

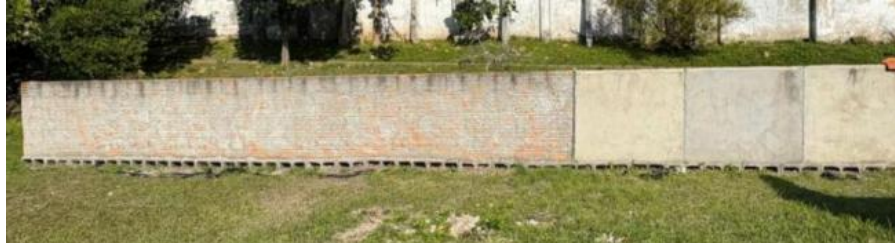
**Figura 1 - Parede de alvenaria.**

aproximadamente, (1,20 x 8,00) m e foi construída com blocos cerâmicos de vedação (9x19x19) cm. A Figura 1 apresenta o estado inicial da parede antes das intervenções realizadas para o estudo.

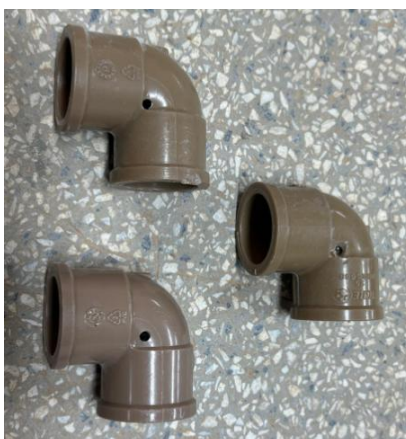
**Figura 3 - Conexões furadas.**

De forma a possibilitar o vazamento, foi executado um pequeno furo em cada joelho da tubulação, já que essas conexões costumam apresentar fissuras que resultam em vazamento de água. A Figura 3 mostra os elementos furados.

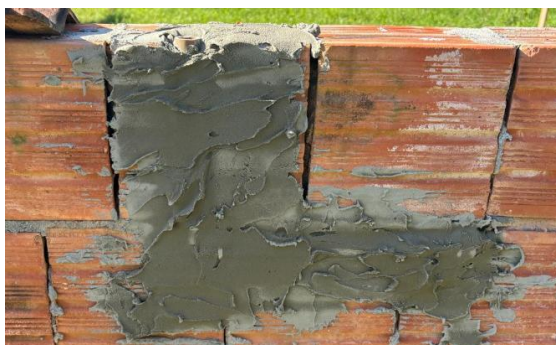
**Figura 5 - Simulação de tubulação hidráulica fechada com argamassa impermeabilizante.**

Inicialmente, a primeira medição foi realizada com a tubulação aberta e aparente no ponto de vazamento simulado (exatamente conforme observado na Figura 4). No entanto, após a obtenção de resultados não assertivos que não replicavam as condições reais de uma infiltração embutida, o procedimento foi ajustado. O sistema foi corrigido através do fechamento da tubulação e do furo de vazamento simulado na parede com argamassa impermeabilizante (Figura 5). Essa alteração garantiu que a água infiltrasse através da alvenaria, rumo a face frontal que seria avaliada, simulando de forma mais fidedigna o cenário de um vazamento oculto.

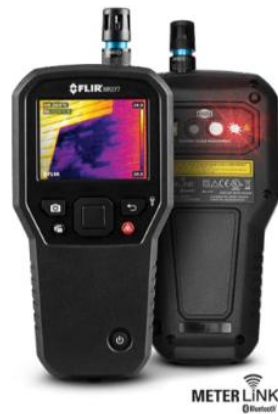
Figura 6 – a) Câmera FLIR MR 277 e b) Exemplo imagens extraídas da câmera termográfica.

A coloração das imagens é fundamental para a interpretação dos resultados. Por exemplo, uma ausência de pingadeira em uma esquadria pode resultar na percolação de água, o que é evidenciado por uma coloração mais fria nesta região na imagem termográfica (indicando menor temperatura ou maior umidade superficial), conforme exemplificado na Figura 6b.

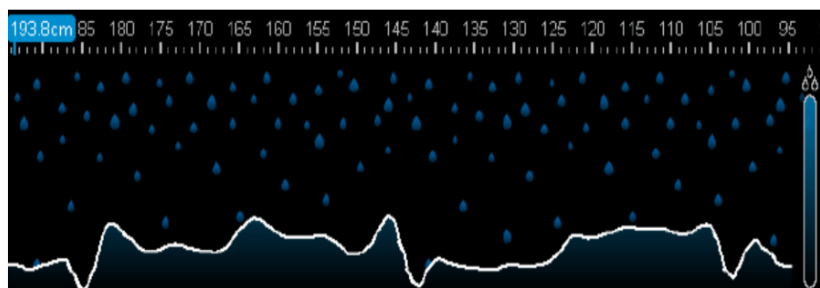
(b)

A Figura 9b apresenta a imagem extraída do equipamento no modo detecção de vazamentos, onde é permitido identificar a quantidade de água em cada ponto e medir sua distância com relação a algum objeto de referência.

Os ensaios não destrutivos para a detecção de vazamentos envolvem a utilização de scanner de parede, ou *wall scanner*. O equipamento utilizado foi o Wall Scanner Bosch Detec-200C, conforme ilustrado na Figura 9a, que realiza a detecção de vazamentos e identificação e profundidade de elementos em paredes.

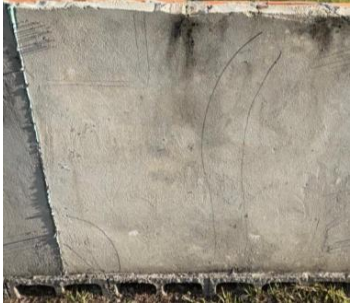
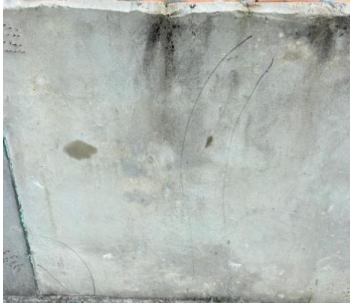
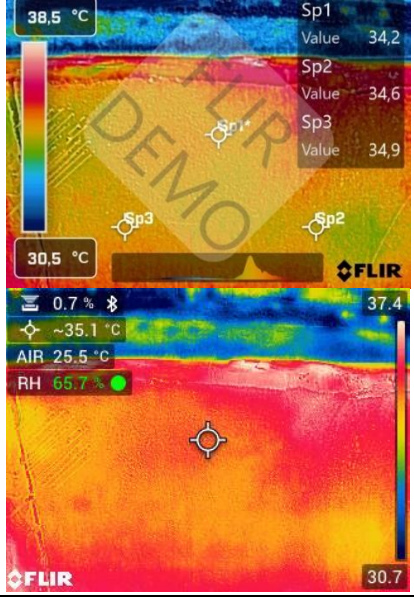
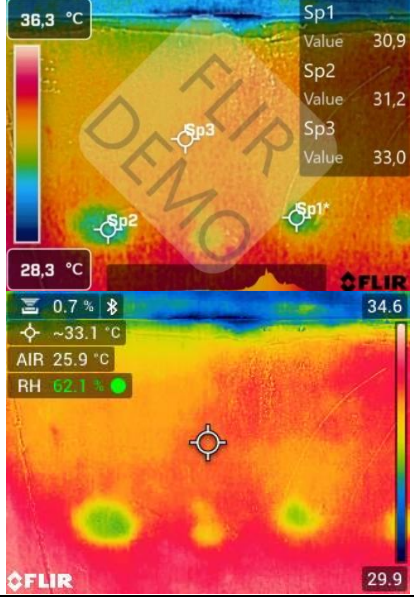
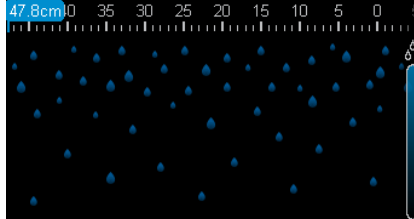
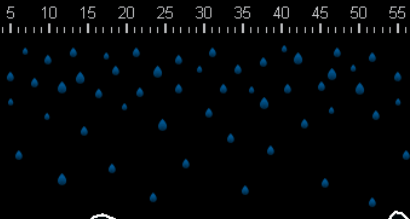
Tabela 2 - Ensaios no 1º dia de medição no revestimento argamassado.

Na Tabela 2, observou-se alterações visuais nas imagens digitais e termográficas, na qual verifica-se discreta redução de temperatura na região correspondente ao ponto de infiltração, ainda com contraste térmico limitado devido à condição inicial da tubulação aberta. No escaneamento da parede, identifica-se variação pontual indicativa da presença de umidade, porém com menor definição em comparação às medições subsequentes.

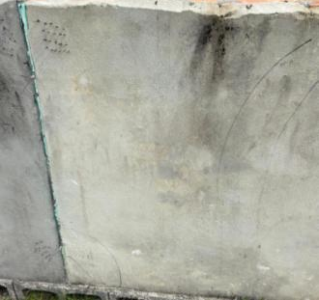
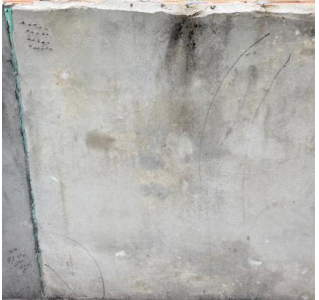
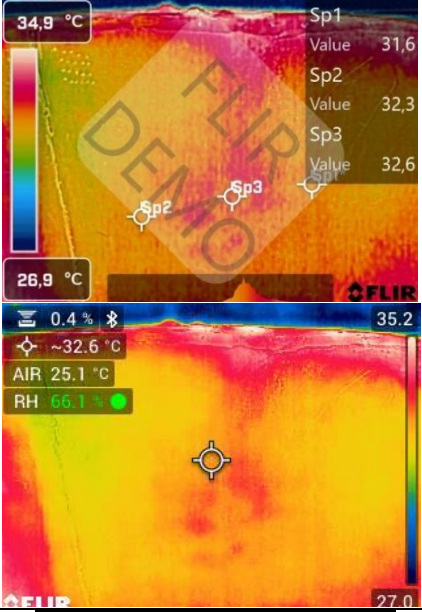
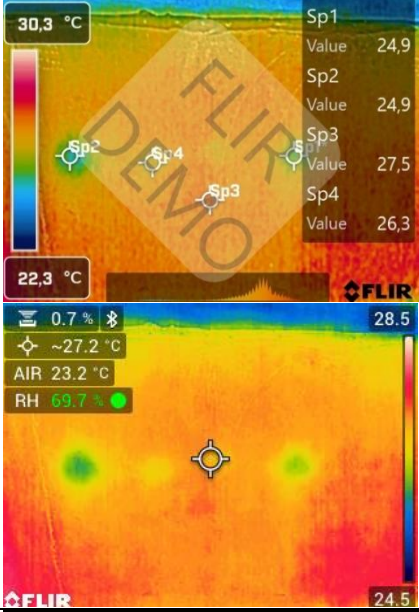
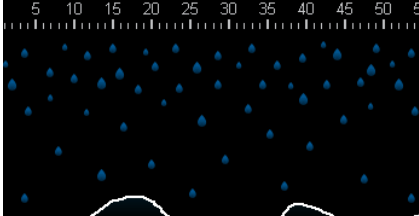
Tabela 3 - Ensaios no 2º dia de medição no revestimento argamassado.

A Tabela 3 apresenta os registros do segundo dia de medição no revestimento argamassado, também comparando as condições pré e pós-infiltração, sendo as imagens pós-infiltração obtidas aproximadamente 1 hora após a indução do vazamento. Diferentemente da primeira medição, observa-se maior definição dos resultados, especialmente após o fechamento da tubulação. Nota-se alterações visuais na imagem digital, mesmo que poucas, e, na imagem termográfica também, onde é perceptível a formação de área fria mais bem delimitada, associada ao acúmulo de umidade. O escaneamento evidencia com maior clareza a concentração de água na região correspondente ao vazamento simulado.

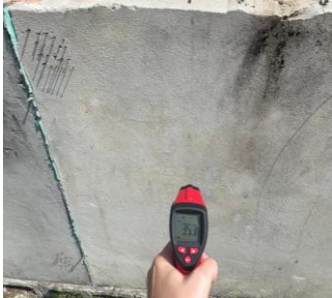
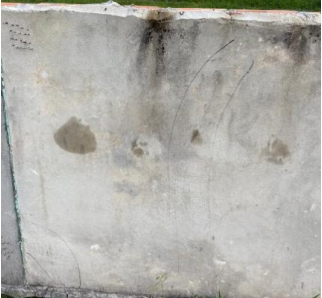
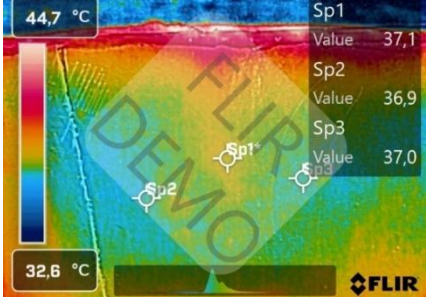
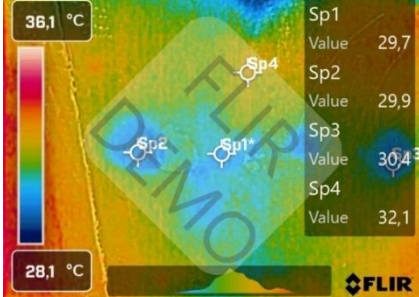
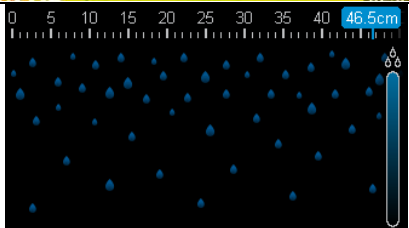
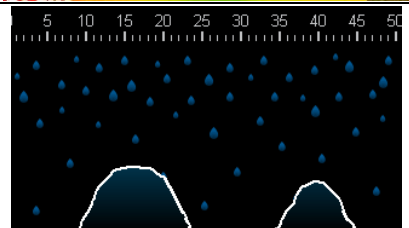
Tabela 4 - Ensaios no 3º dia de medição no revestimento argamassado.

A Tabela 4 apresenta as imagens do terceiro dia de medição no revestimento argamassado, mantendo o intervalo padronizado de aproximadamente 1 hora após a infiltração para registro das imagens. Observa-se que a imagem digital apresenta alterações visuais marcantes em quatro pontos, sendo um deles em uma fissura. A imagem termográfica apresenta contraste térmico mais definido, com redução significativa da temperatura localizada na região da infiltração, diminuindo aproximadamente 8°C nos pontos medidos. No escaneamento da parede, verifica-se picos de umidade concentrados nas mesmas regiões de contraste térmico, permitindo delimitação precisa da área afetada.

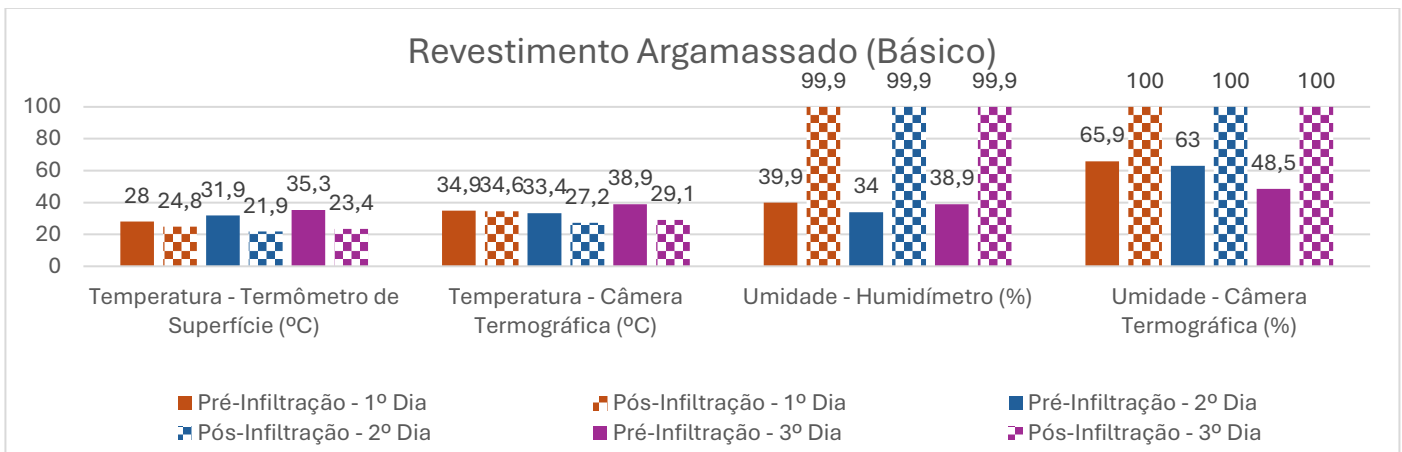
**Figura 10 - Valores obtidos nos ensaios do revestimento argamassado.**

Na Figura 10 apresentam-se os valores obtidos nas medições de temperatura, pelo termômetro de superfície e pela câmera termográfica, e de teor de umidade, pelo humidímetro e pela câmera termográfica, na parede de revestimento argamassado (Básico). Vale destacar que as medições de temperatura e umidade podem variar a depender do local da medição. No entanto, foram considerados pontos que mostrassem as diferenças máximas obtidas.

No revestimento argamassado, observou-se que todos os métodos apresentaram indicativo de presença de umidade, especialmente após o fechamento da tubulação nas medições 2 e 3. A termografia mostrou variações térmicas bem definidas, com regiões frias claramente associadas ao ponto de infiltração, evidenciando a sensibilidade do método em superfícies porosas e de boa condutividade. O humidímetro também apresentou aumento significativo nos valores após a infiltração, embora tenha atingido rapidamente valores próximos ao limite máximo, indicando saturação superficial. Já o *wall scanner* indicou a infiltração com precisão nas três medições, mostrando estabilidade mesmo quando o contraste térmico era menor.

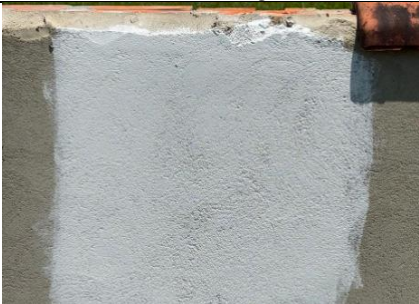
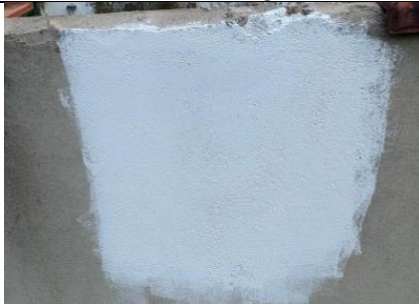
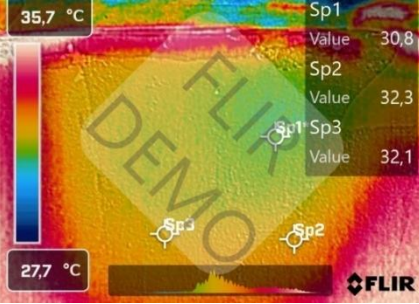
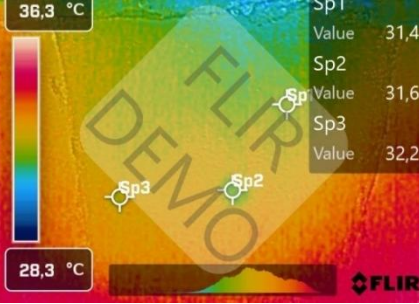
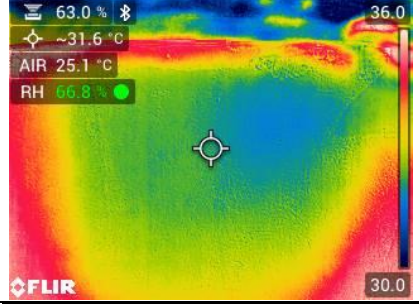
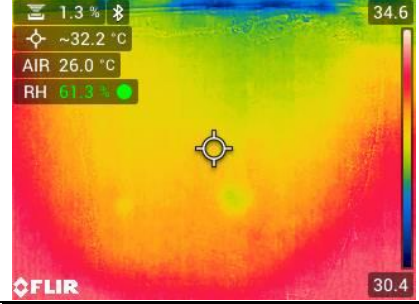
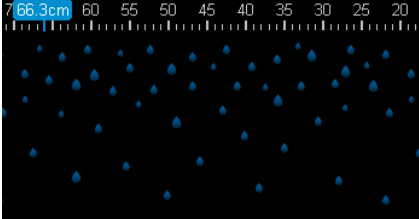
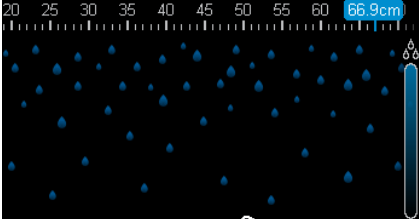
Tabela 5 - Ensaio no 1º dia de medição no revestimento com pintura.

Na Tabela 5 a imagem digital não evidencia sinais visíveis de umidade superficial, devido ao não fechamento da parede no 1º dia de medição, enquanto na imagem termográfica, o contraste térmico é discreto. No escaneamento da parede, observa-se mínima identificação da presença de água na região interna da alvenaria, novamente devido ao não fechamento da parede.

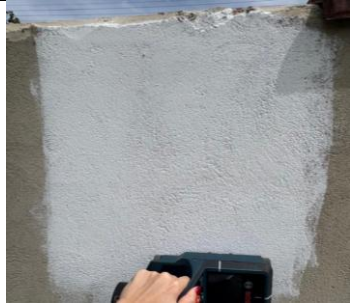
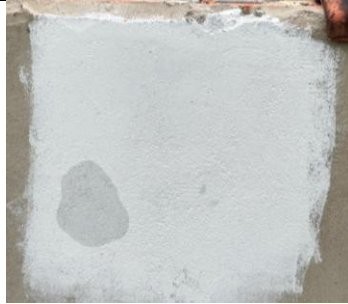
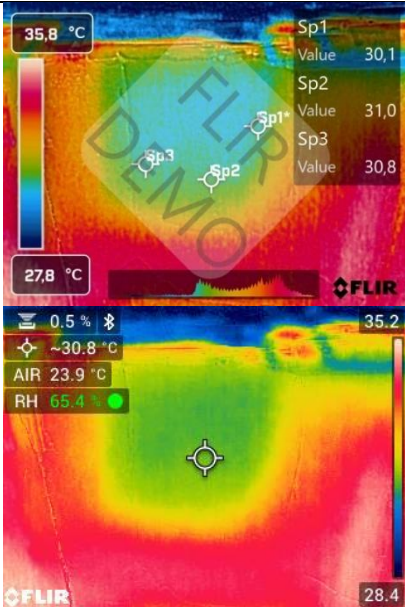
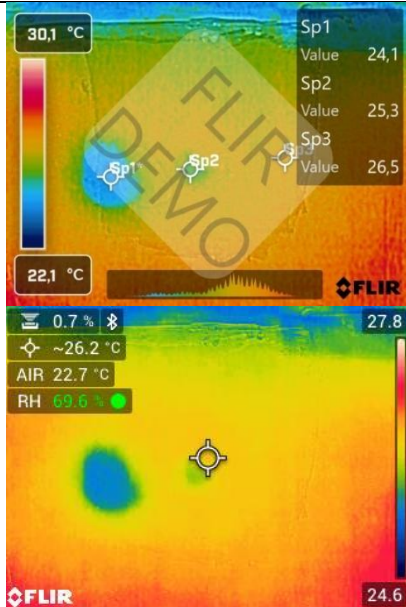
**Tabela 6 - Ensaio no 2º dia de medição no revestimento com pintura.**

A Tabela 6, a seguir, apresenta as imagens da segunda medição no revestimento com pintura, mantendo o intervalo de 1 hora após a infiltração para captura das imagens. A imagem digital obteve alterações significativas comparadas ao 1º dia de medição. A termografia apresenta contraste térmico mais perceptível que

na primeira medição, com região fria associada ao ponto de infiltração. O escaneamento demonstra picos de umidade coincidindo com o contraste da termografia, evidenciando a eficiência do método na identificação da infiltração oculta.

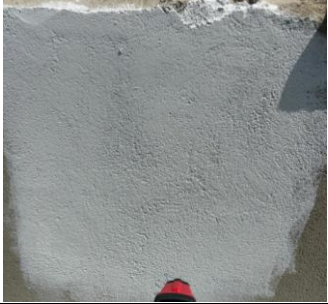
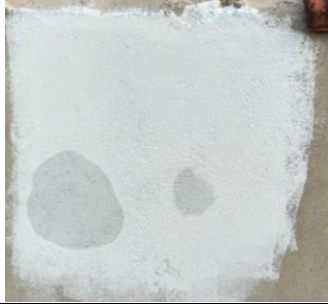
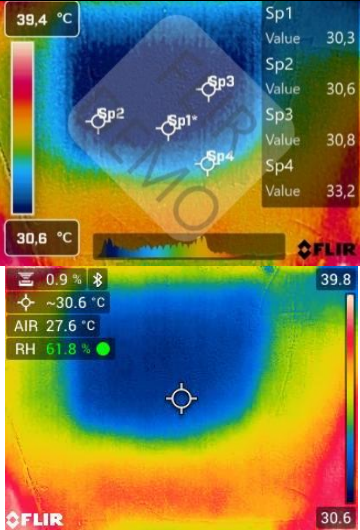
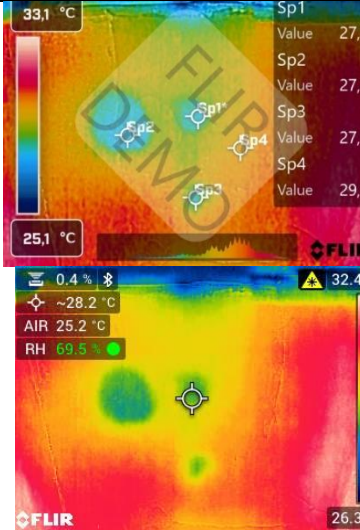
Tabela 7 - Ensaio no 3º dia de medição no revestimento com pintura.

Na Tabela 7, a imagem digital apresenta indícios visuais claros de infiltração que coincidem com os pontos de contraste na termografia, mais perceptíveis devido às condições climáticas, e nos picos de umidade evidenciados no escaneamento.

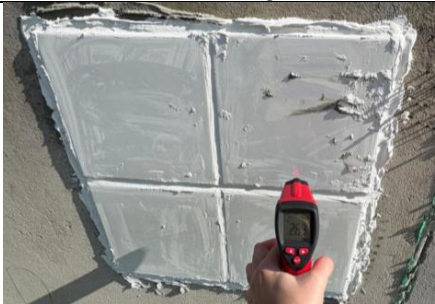
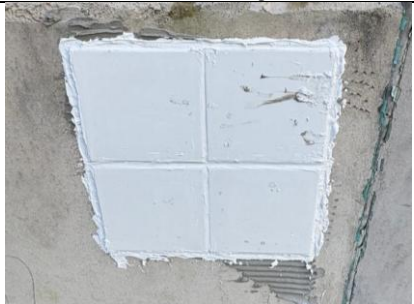
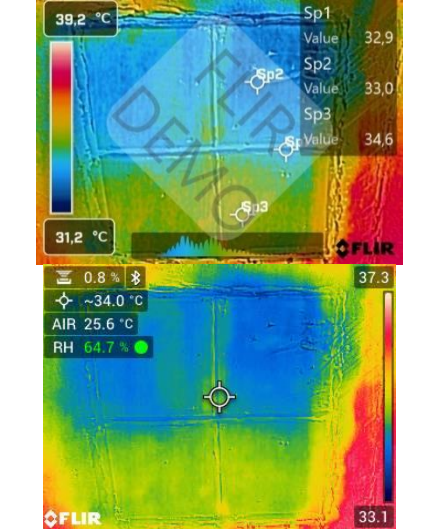
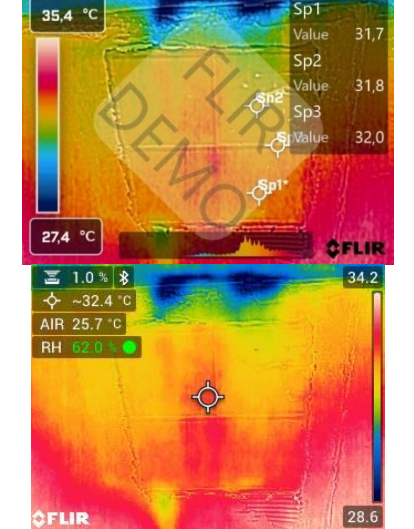
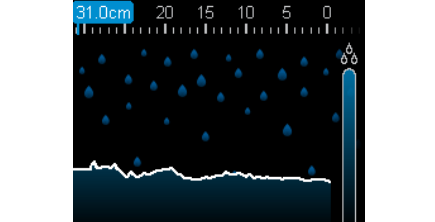
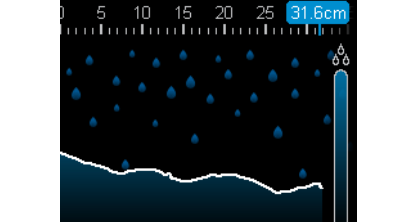
Tabela 8 - Ensaios no 1º dia de medição no revestimento cerâmico.

A Tabela 8, a seguir, apresenta a imagem digital sem qualquer alteração visual perceptível. A termografia demonstra contraste térmico reduzido, em função da baixa absorção e condutividade do revestimento cerâmico e do não fechamento da parede. No escaneamento da parede, observa-se identificação da presença de umidade, no entanto, os picos permanecem constantes no pré e no pós-infiltração, indicando que a umidade não é advinda da infiltração.

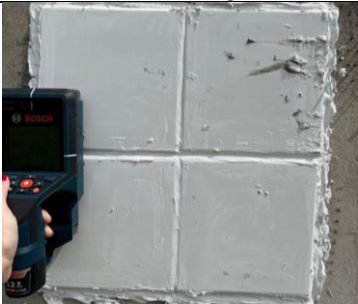
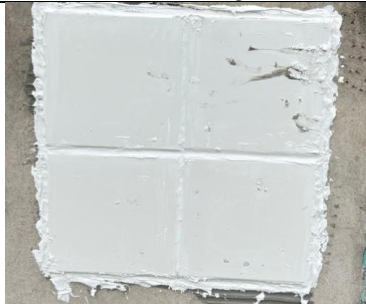
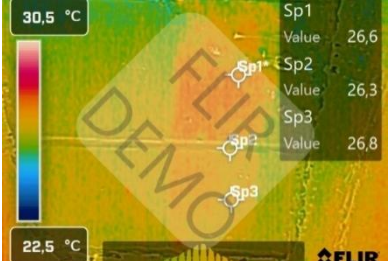
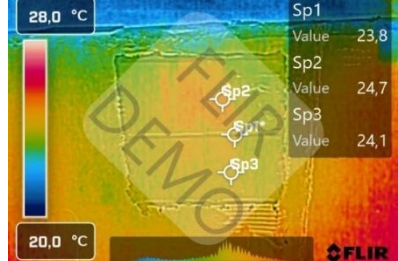
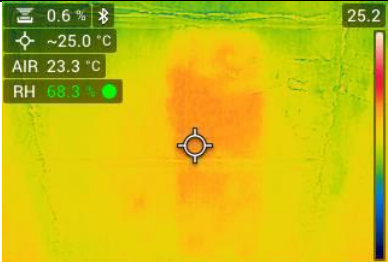
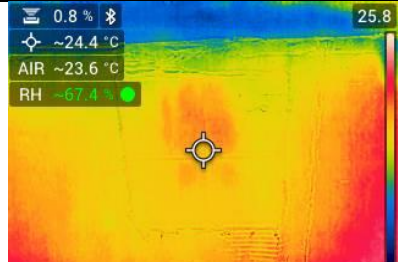
Tabela 9 - Ensaios no 2º dia de medição no revestimento cerâmico.

A Tabela 9 apresenta os registros do segundo dia de medição no revestimento cerâmico, mantendo o intervalo padronizado de 1 hora após a infiltração. A imagem digital e a termográfica permanecem sem alterações visuais. O escaneamento demonstra maior clareza na identificação da concentração de umidade atrás do revestimento, indicando a capacidade do método em superar a barreira superficial. No entanto, nota-se que a umidade já existia na cerâmica, mantendo-se o mesmo nível no gráfico obtido.
