# VERIFICAÇÃO DO PROGRAMA DE GERENCIAMENTO DE RISCOS (PGR) DA NR-18 EM OBRAS DA CONSTRUÇÃO CIVIL: ESTUDO COMPARATIVO ENTRE 4 OBRAS NOS ESTADOS SÃO PAULO E SANTA CATARINA.

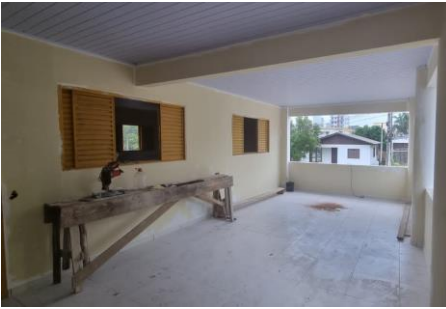
<p>Foto 2</p>
Área produtiva

Diferente do local A, o local B trata-se de uma obra em uma fase mais de acabamento, tendo um canteiro mais restrito, utilizando a própria edificação para otimizar os espaços, como o depósito de materiais no lugar de uma sala (figura 4) e área de vivência em outra sala aberta (foto 2). A planta baixa do layout do canteiro de obra foi elaborada no software AutoCad, com as localizações dos dois depósitos, do banheiro utilizando da própria edificação e a entrada de veículo e pedestre em conjunto.

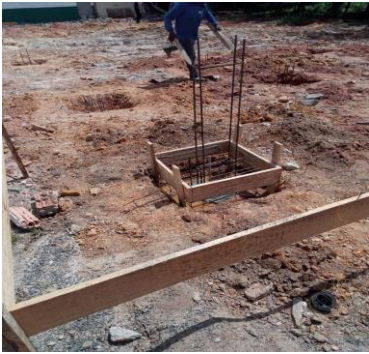
<p>Foto 3</p>

Durante a visita ao local A, e ao analisar as fotos, percebe-se falta de proteção coletiva, como, a não utilização de protetor de vergalhão (foto 3) e a falta de placas de sinalização dentro e fora da obra. A obra também não possui projeto elétrico das instalações provisórias e a fiação passa no meio da obra sem nenhum tipo de proteção (figura 2), porém nota-se que a empresa tem uma certa preocupação em relação a parte elétrica, utilizando o aterramento da betoneira (foto 7) e a instalação de disjuntor (figura 3) para energia utilizada dentro da obra.

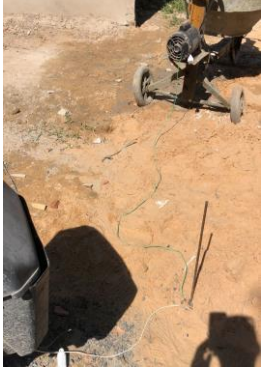
<p>Foto 8</p>

Durante a visita ao local B e ao analisar as fotos, percebe-se falta de proteção coletiva, sem placas de sinalização. A obra também não possui projeto elétrico das instalações provisórias, porém a empresa tem uma certa preocupação em relação a parte elétrica, com o aterramento da betoneira (foto 8). Como o local A e local B trata-se da mesma empresa gerenciando a obra, nota semelhanças entre o planejamento do canteiro, pois ambas obras elaboraram o layout do canteiro de obra e fizeram o aterramento da betoneira.

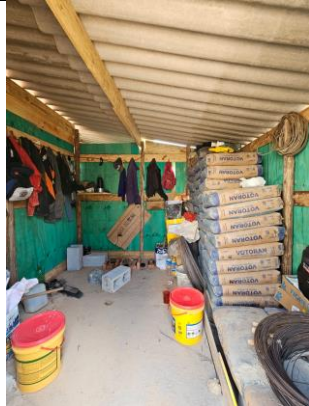
<p>Foto 10</p>
Área produtiva

Durante a visita, e ao analisar as fotos do local D, nota-se um canteiro um pouco mais organizado que o canteiro do local C com locais definidos para armazenagem tanto dos agregados que podem ficar exposto às intempéries quanto para os materiais e ferramentas que precisam de um local seco para estocagem (foto 10), e também postos de trabalho como bancada de manuseio de aço (figura 7). Apesar disso, o local onde fica a área de vivência é inapropriado para a devida função, pois no mesmo lugar é utilizado para estocagem de materiais, não sendo um ambiente conservado, limpo e higiênico, e a entrada de pedestres fica apertada devido ao estoque de agregados (foto 12).

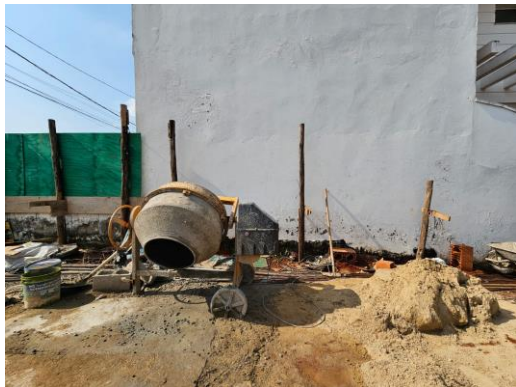
<p>Foto 13</p>

As instalações elétricas provisórias são precárias, como observa-se na figura 6, a fiação pendurada, exposta, passando pelo meio da obra, além disso a betoneira não tem aterramento (foto 13), sendo um risco de choque para os funcionários que utilizam essa ferramenta. A empresa responsável pelo gerenciamento dessa obra não faz nenhum tipo de controle exigido pelo PGR.

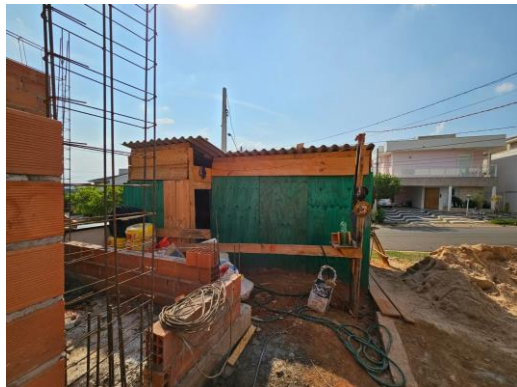
<p>Foto 14</p>

As instalações elétricas são precárias, como observa-se na foto 14, com a fiação exposta passando pelo meio da obra, além disso a betoneira não tem aterramento, sendo um risco de choque para os funcionários que utilizam essa ferramenta. A empresa responsável pelo gerenciamento dessa obra não faz nenhum tipo de controle exigido pelo PGR.

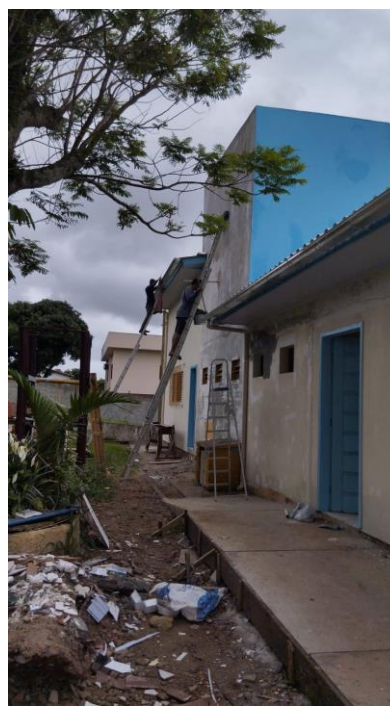
Figura 5 – Trabalho em altura

A obra em questão, demanda de trabalho em altura, porém a empresa não possui projeto dos sistemas de proteção individual contra quedas, e também não possui nenhum equipamento para auxiliar os funcionários contra acidentes de queda, como retrata a figura 5.
