**SEGURANÇA DO TRABALHO: ESTUDO DE CASO EM UMA OBRA  
NA GRANDE FLORIANÓPOLIS**

Projeto de Trabalho de  
Conclusão de Curso submetido ao Instituto  
Federal de Educação, Ciência e Tecnologia  
de Santa Catarina como parte dos  
requisitos para obtenção do título de  
Engenheiro Civil.

O objetivo geral deste trabalho é analisar a aplicação e o cumprimento das Normas Regulamentadoras (NR's), em um canteiro de obra. Para isso, foi realizado um estudo de caso em um empreendimento residencial em Florianópolis.

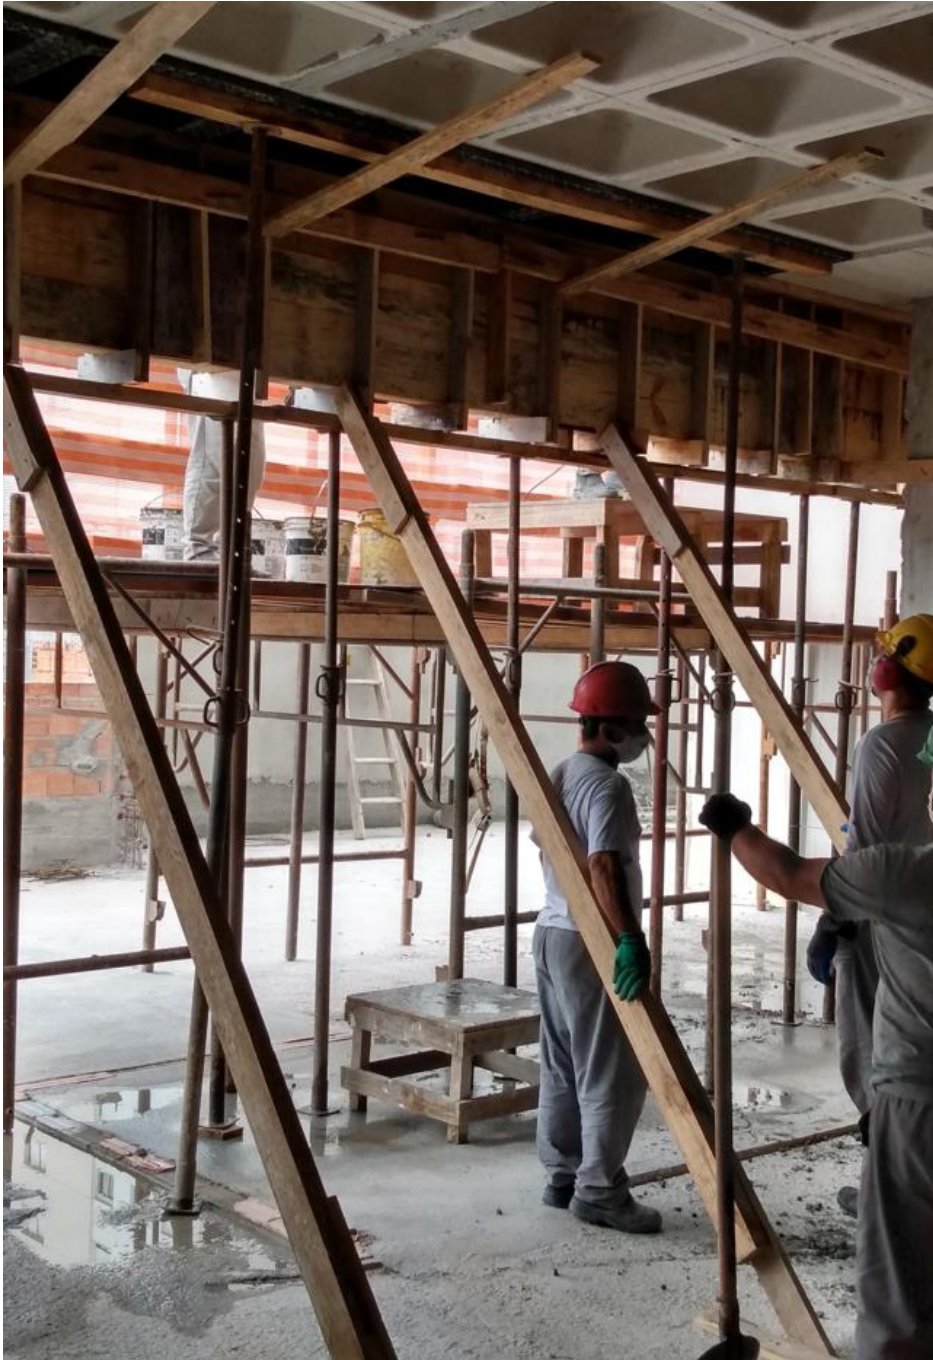
Figura 4 – Trabalhadores usando EPI's

A Imagem 4 mostra trabalhadores realizando chapisco em uma parede, utilizando andaimes e equipados com EPIs, como capacetes e luvas. A análise destaca a necessidade de verificar se o andaime está montado conforme a NR 18, que regulamenta estruturas temporárias, e se o ambiente está organizado para evitar riscos.

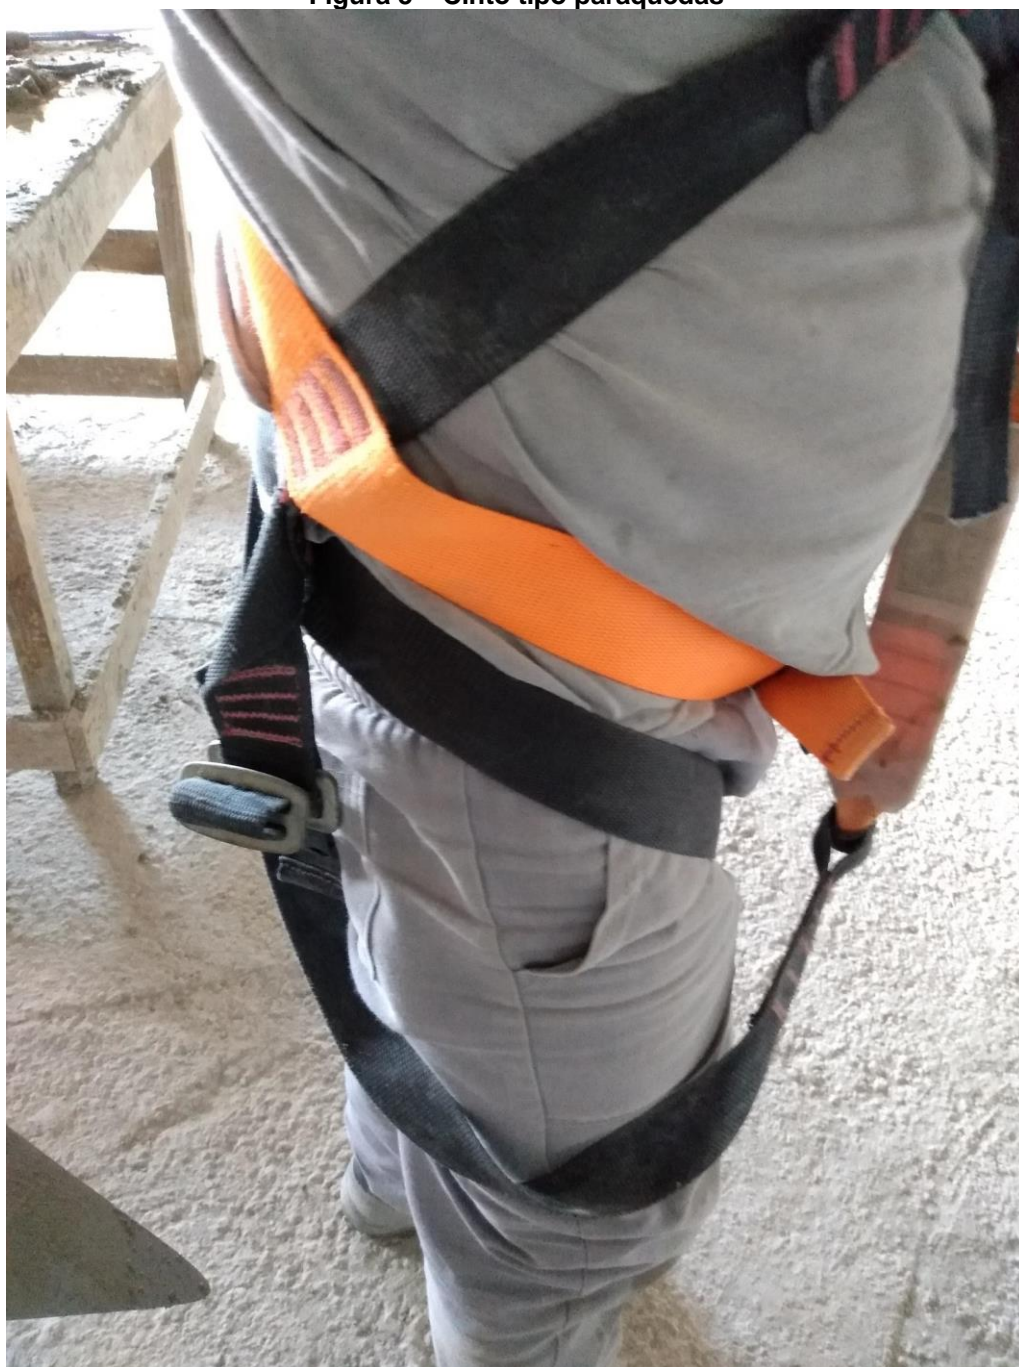
**Figura 5 – Cinto tipo paraquedas**

A Imagem 5 apresenta um cinto tipo paraquedas, equipamento essencial para trabalhos em altura, conforme exigido pela NR 35. O equipamento, quando utilizado corretamente, garante a segurança do trabalhador ao prevenir quedas.

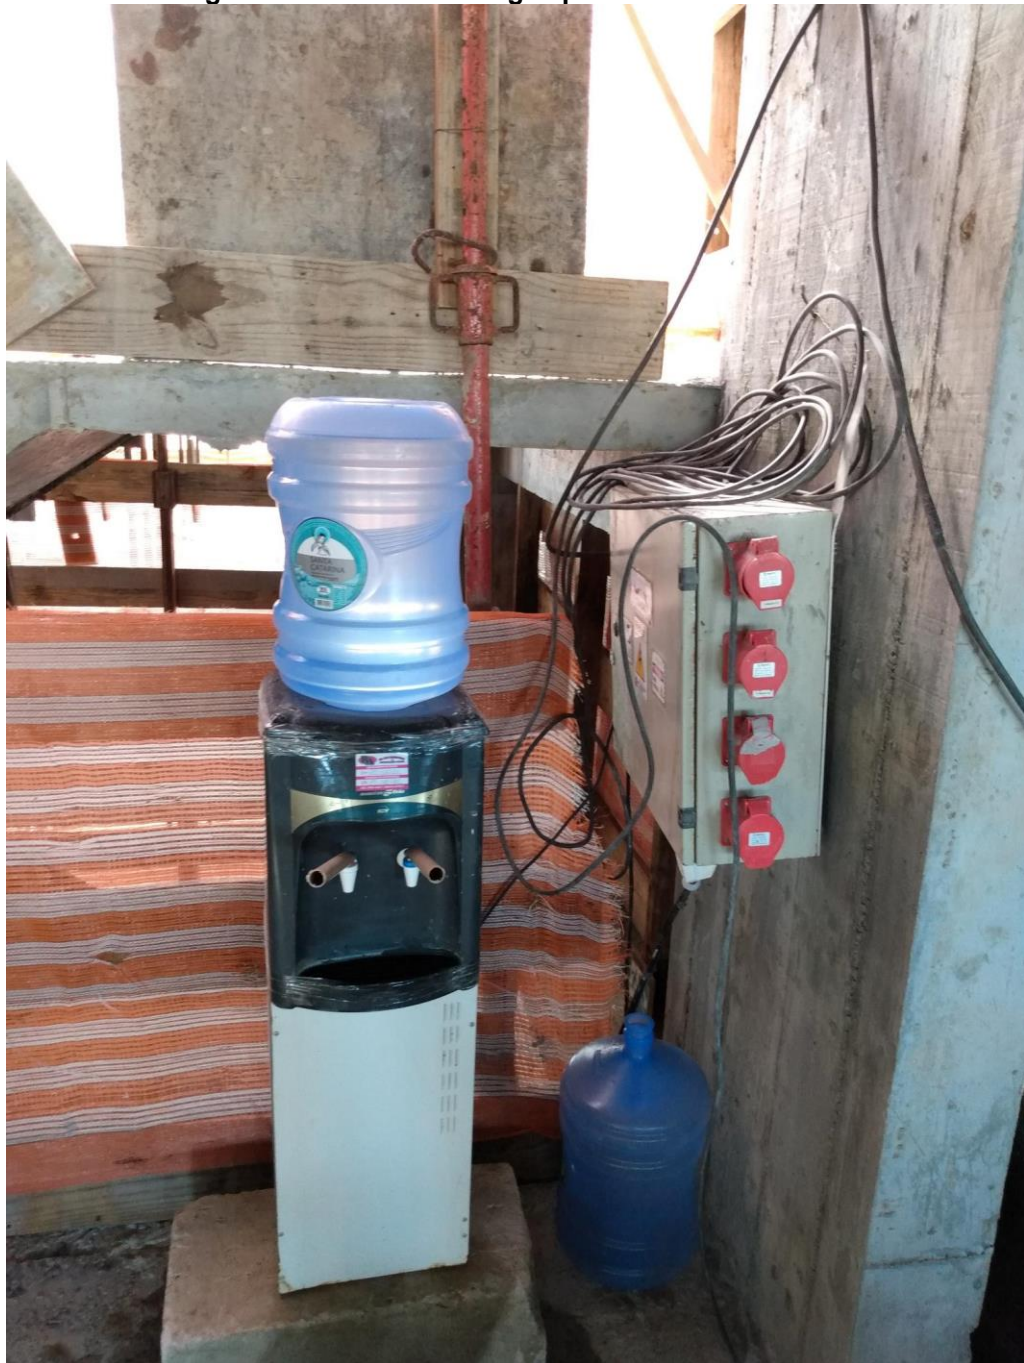
**Figura 6 – Bebedor com água potável de fácil acesso**

A Imagem 6 mostra um bebedouro com água potável de fácil acesso, instalado no canteiro de obras. A disponibilidade de água potável é uma exigência da NR 18, que visa garantir o bem-estar e a saúde dos trabalhadores.

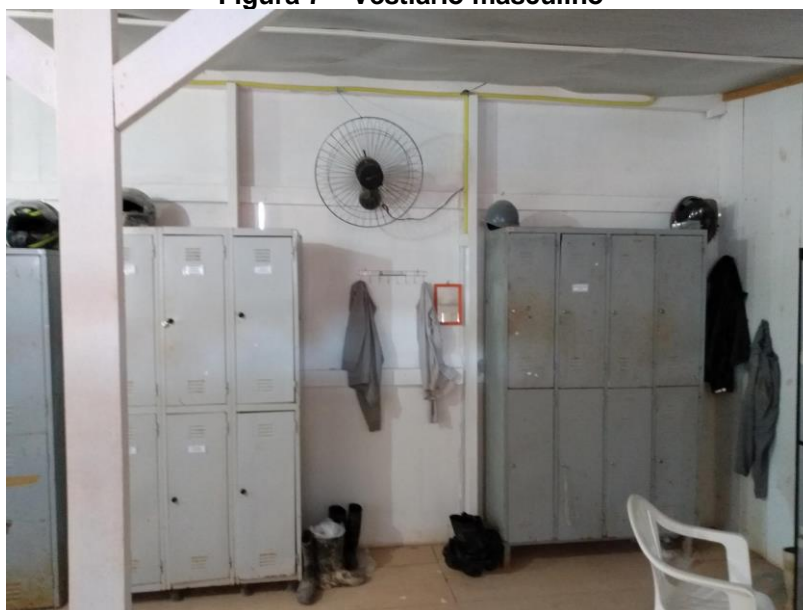
**Figura 7 – Vestiário masculino**

A Imagem 7 apresenta o vestiário masculino do canteiro de obras, um espaço essencial para garantir o conforto e a higiene dos trabalhadores, conforme previsto na NR 18. A análise do local permite verificar se o ambiente está organizado, limpo e equipado com armários individuais, atendendo às normas de segurança e bem-estar.

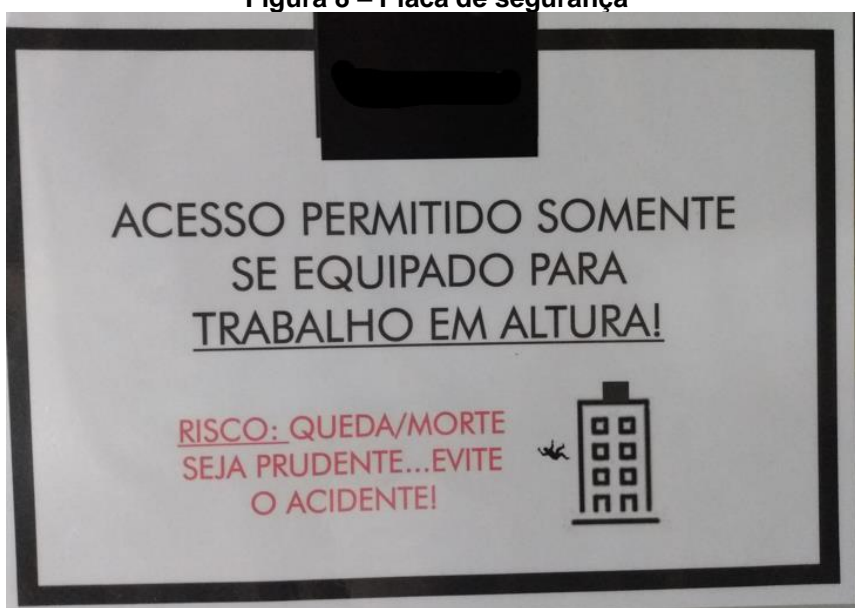
**Figura 8 – Placa de segurança**

A Imagem 8 exibe uma placa de segurança indicando "Trabalho em Altura", alinhada às diretrizes da NR 35. A sinalização é fundamental para alertar os

trabalhadores sobre os riscos específicos da área e reforçar a necessidade de utilizar Equipamentos de Proteção Individual (EPIs) e Coletiva (EPCs).

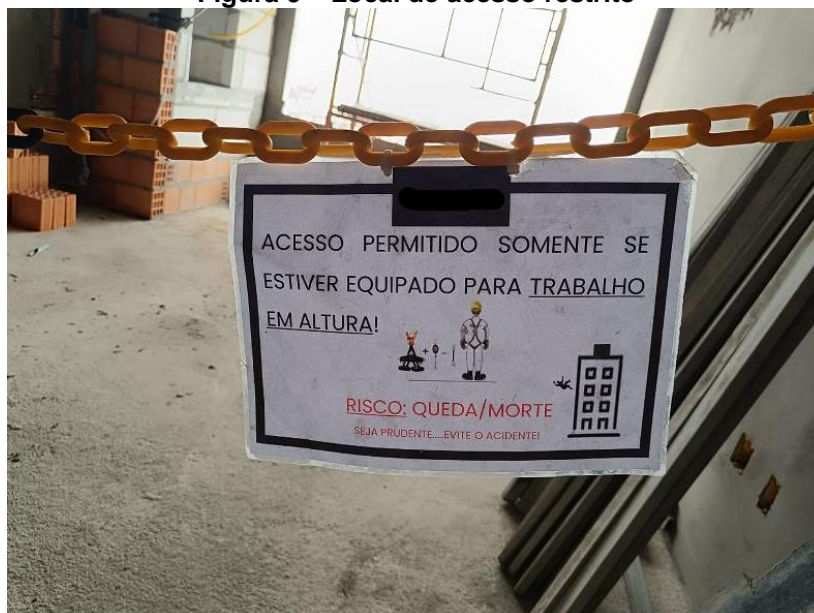
**Figura 9 – Local de acesso restrito**

A Imagem 9 mostra uma área com placa de "Acesso Restrito - Trabalho em Altura", sinalizando os riscos associados a essa atividade, conforme exigido pela NR 35. A restrição de acesso é essencial para evitar que pessoas não autorizadas ou despreparadas adentrem locais perigosos.

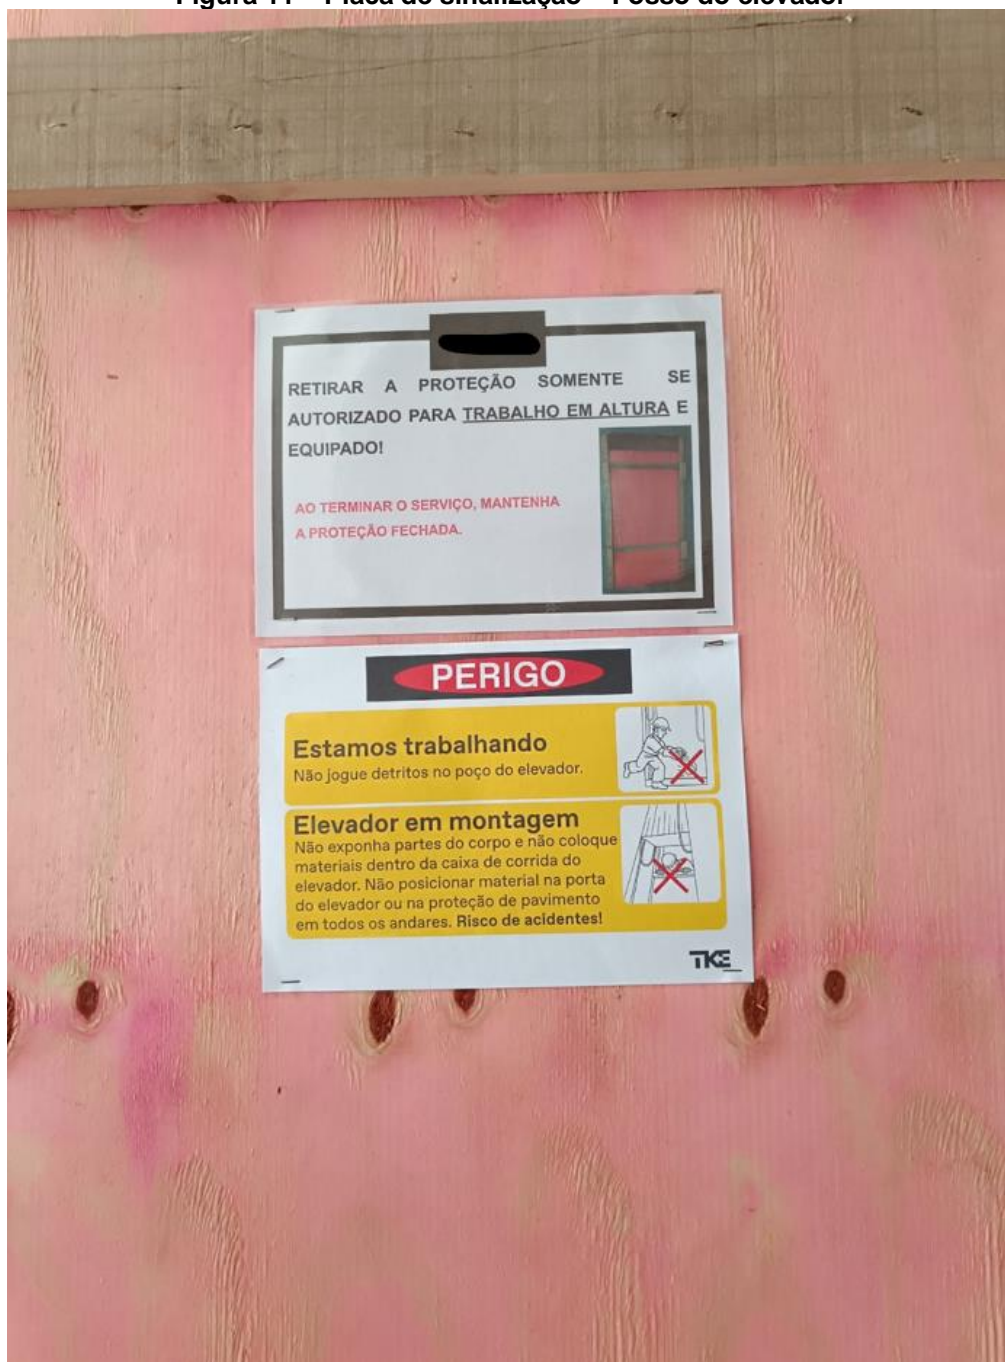
**Figura 11 – Placa de sinalização – Fosso do elevador**

A Imagem 11 apresenta uma placa de sinalização com a mensagem "Fosso do Elevador - Perigo: Elevador em Montagem", alertando para os riscos

específicos dessa área durante a fase de instalação. A sinalização é essencial para prevenir acidentes, conforme exigido pela NR 18, que regulamenta a segurança em canteiros de obras.

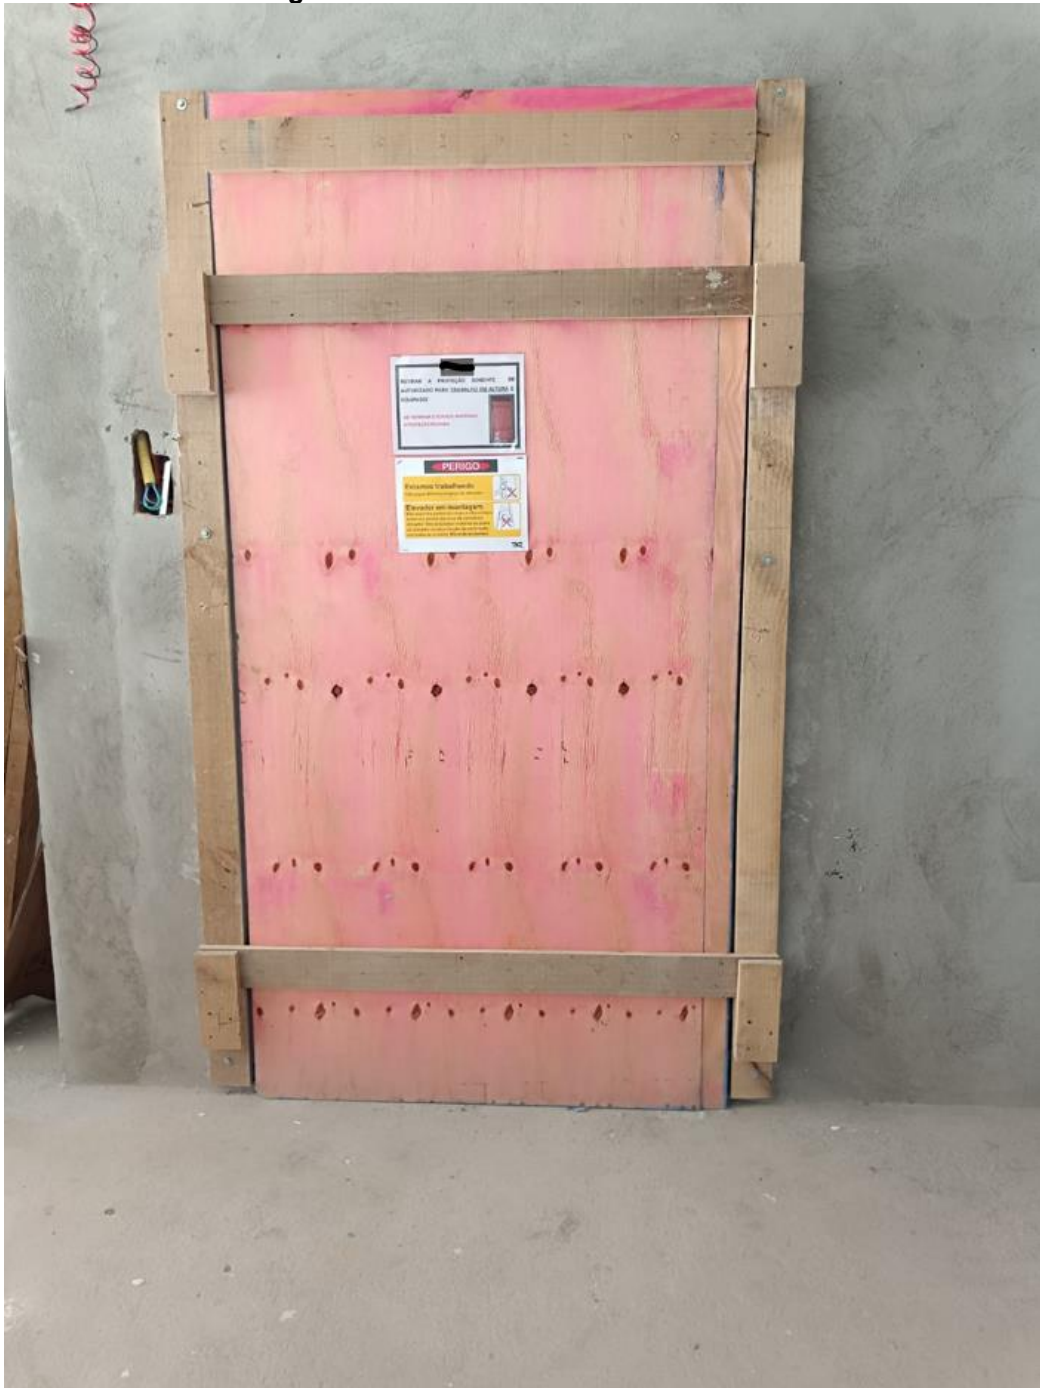
**Figura 12 – Acesso ao fosso do elevador**

A Imagem 12 mostra o acesso ao fosso do elevador, uma área de risco que exige atenção especial durante a construção. O local está sinalizado e isolado,

conforme as diretrizes da NR 18, que regulamenta a segurança em canteiros de obras.

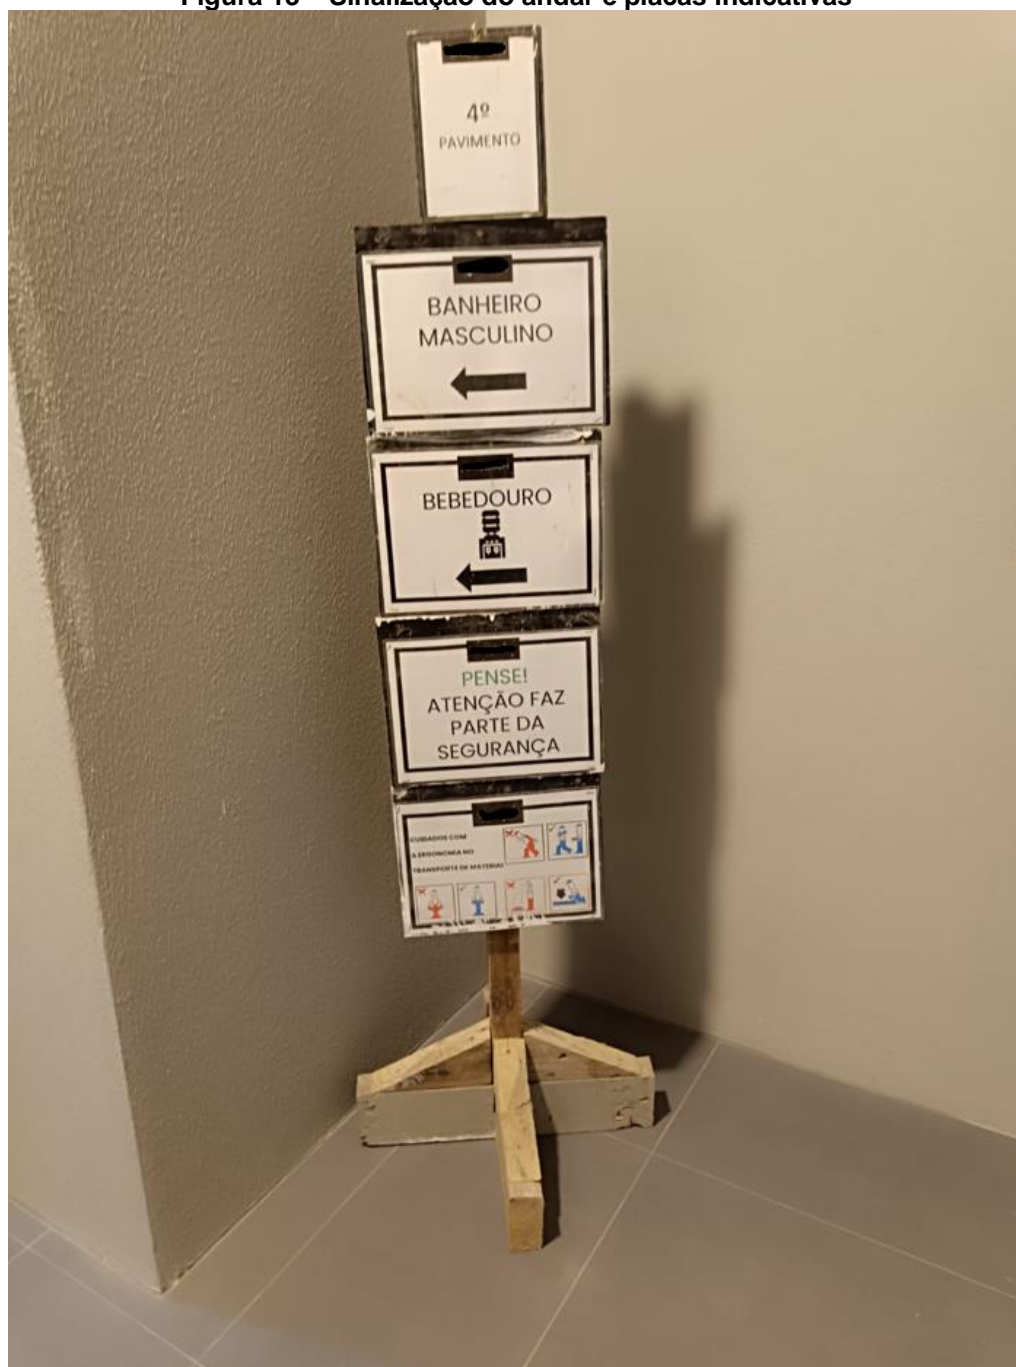
**Figura 13 – Sinalização do andar e placas indicativas**

A Imagem 13 exibe a sinalização do andar e placas indicativas no canteiro de obras, essenciais para orientar os trabalhadores e visitantes sobre os riscos e as áreas específicas. A sinalização clara e organizada está alinhada com as diretrizes da NR 18, que regulamenta a segurança e a comunicação visual em canteiros de obras.

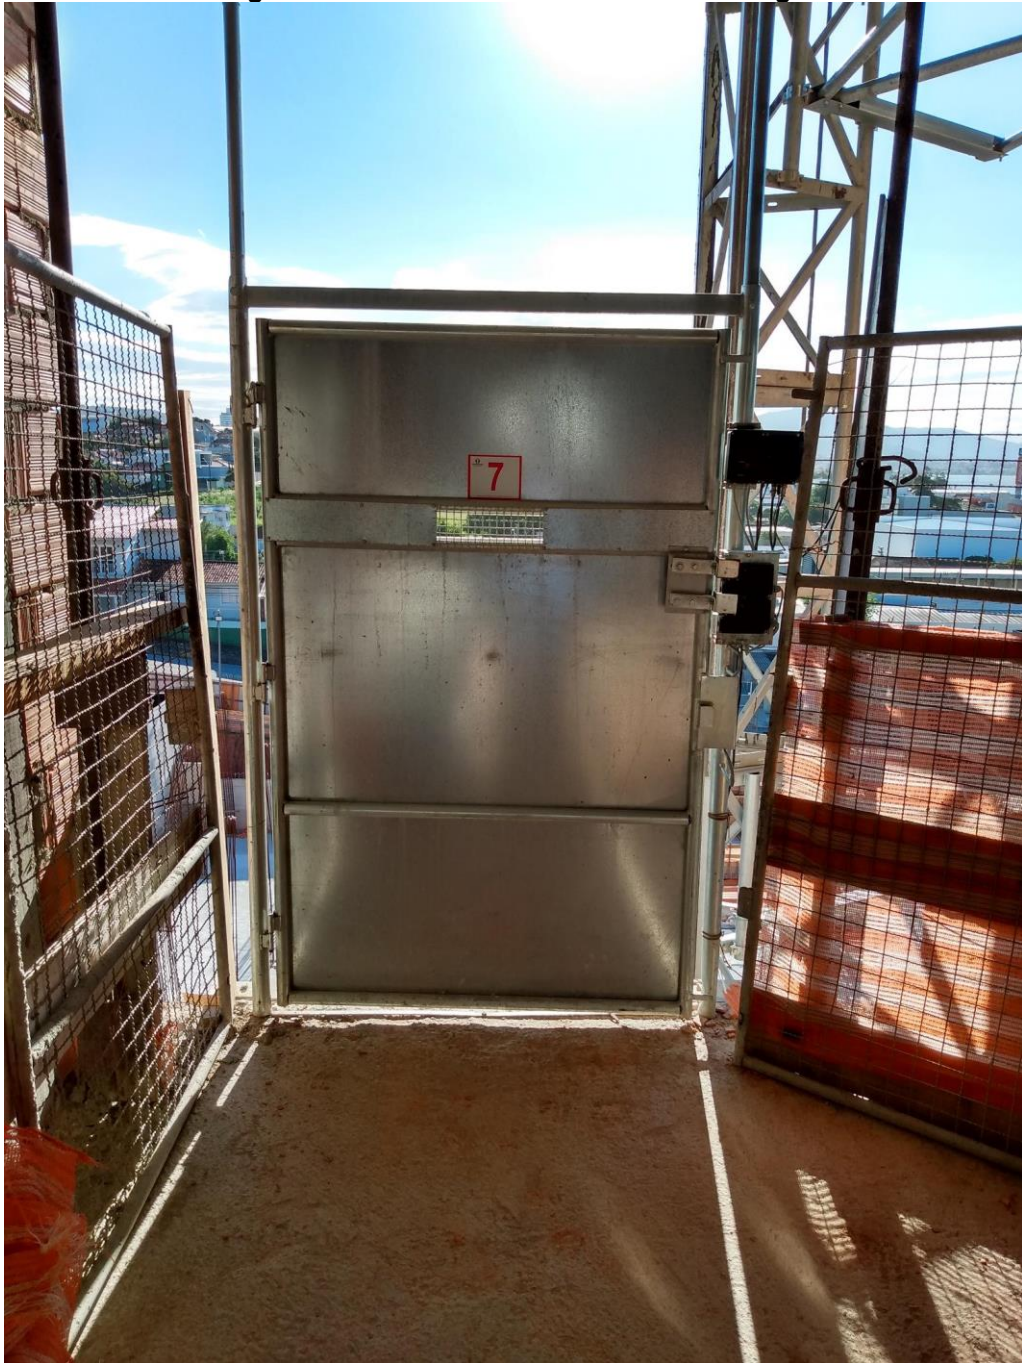
Figura 15 – Vista interna do elevador de carga

A Imagem 15 apresenta uma vista interna do elevador de carga, destacando sua estrutura e os dispositivos de segurança, como grades de proteção e sinalizações. A análise permite verificar se o equipamento está em conformidade com as Normas Reguladoras, especialmente a NR 18, que estabelece diretrizes para o uso seguro de elevadores em canteiros de obras.

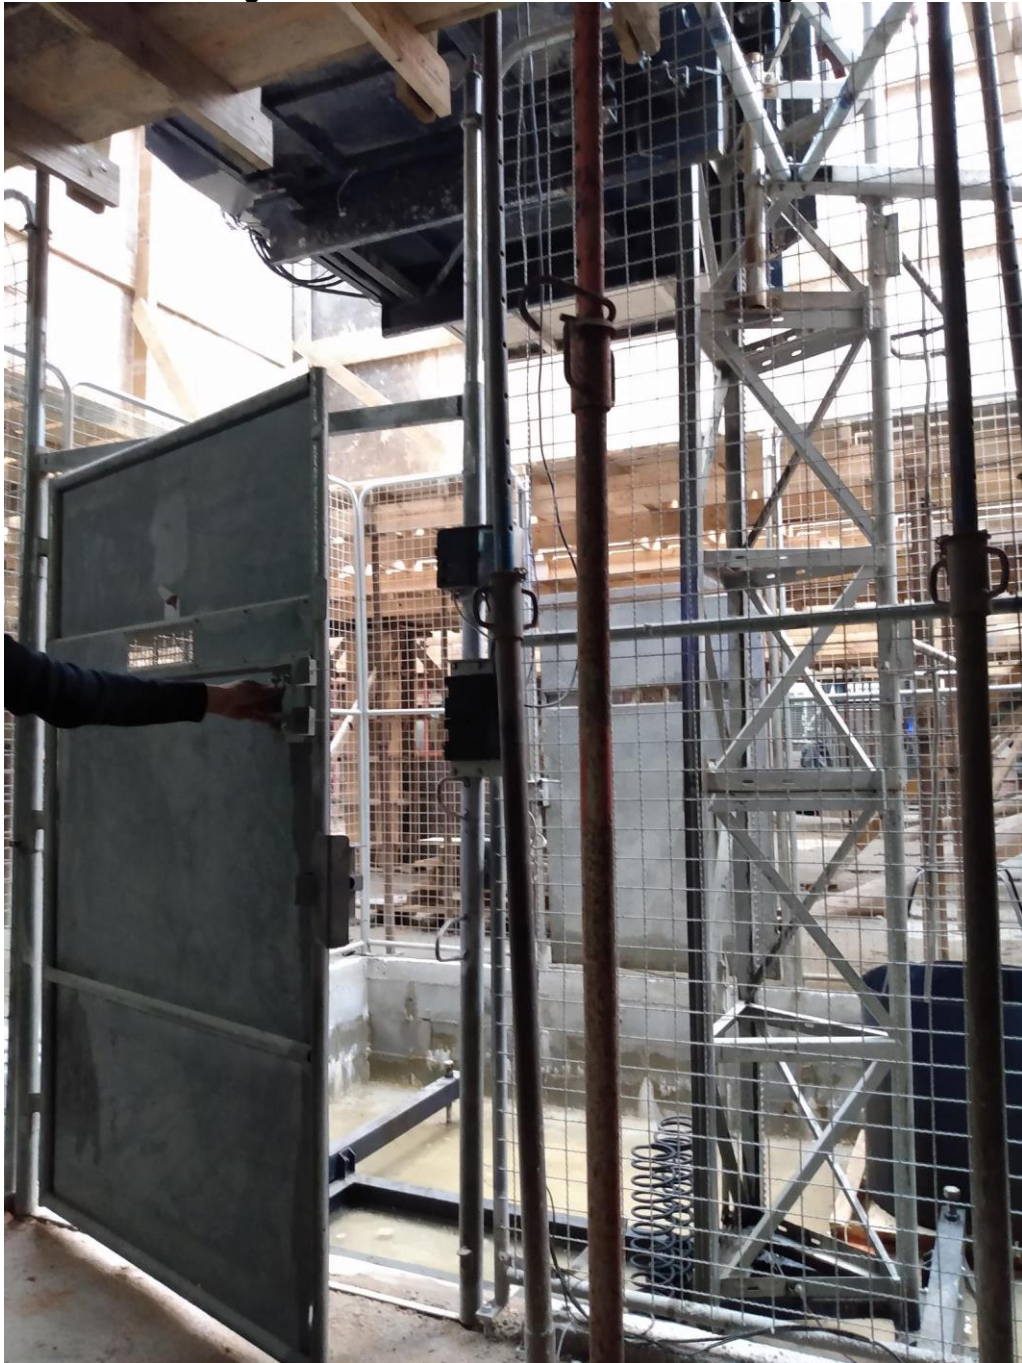
Figura 16 – Vista externa do elevador de carga

A Imagem 16 mostra uma vista externa do elevador de carga, destacando sua estrutura, sinalizações de segurança e áreas de acesso. A análise permite verificar se o equipamento está instalado e operando conforme as diretrizes da NR 18, que regulamenta o uso seguro de elevadores em canteiros de obras.

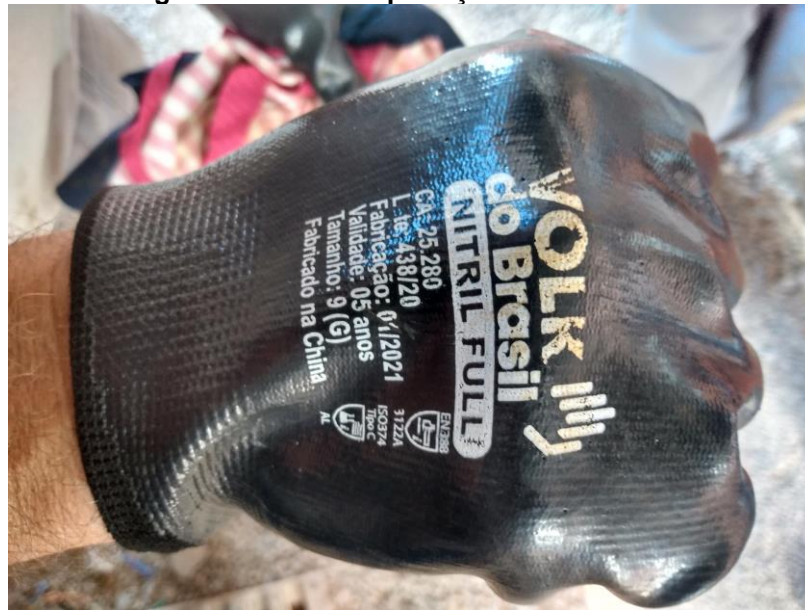
**Figura 17 – Luva de proteção mecânica - EPI**

A Imagem 17 exhibe uma luva de proteção mecânica, um Equipamento de Proteção Individual (EPI) essencial para atividades que envolvem manuseio de materiais cortantes, abrasivos ou pesados. A análise destaca a conformidade com a NR 6, que regulamenta o fornecimento e o uso adequado de EPIs.

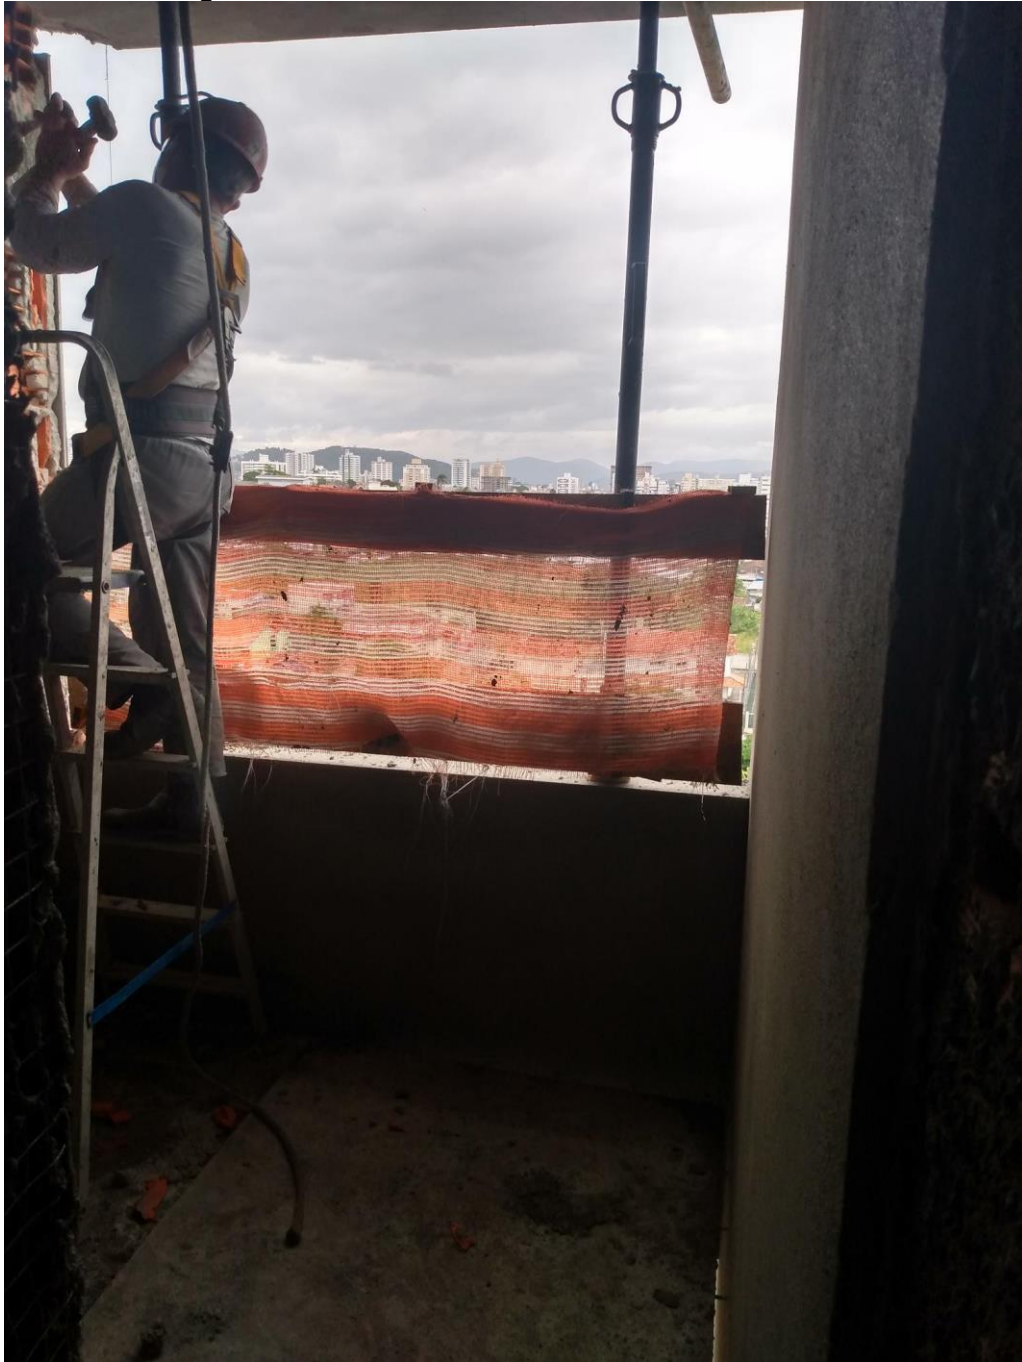
**Figura 19 – Trabalhador realizando trabalho em altura**

A Imagem 19 apresenta um trabalhador realizando atividades em altura utilizando uma escada e equipado com cinto de segurança, devido à proximidade de uma abertura de janela. A análise destaca a conformidade com a NR 35, que

estabelece diretrizes para trabalhos em altura, garantindo a segurança do colaborador contra quedas.

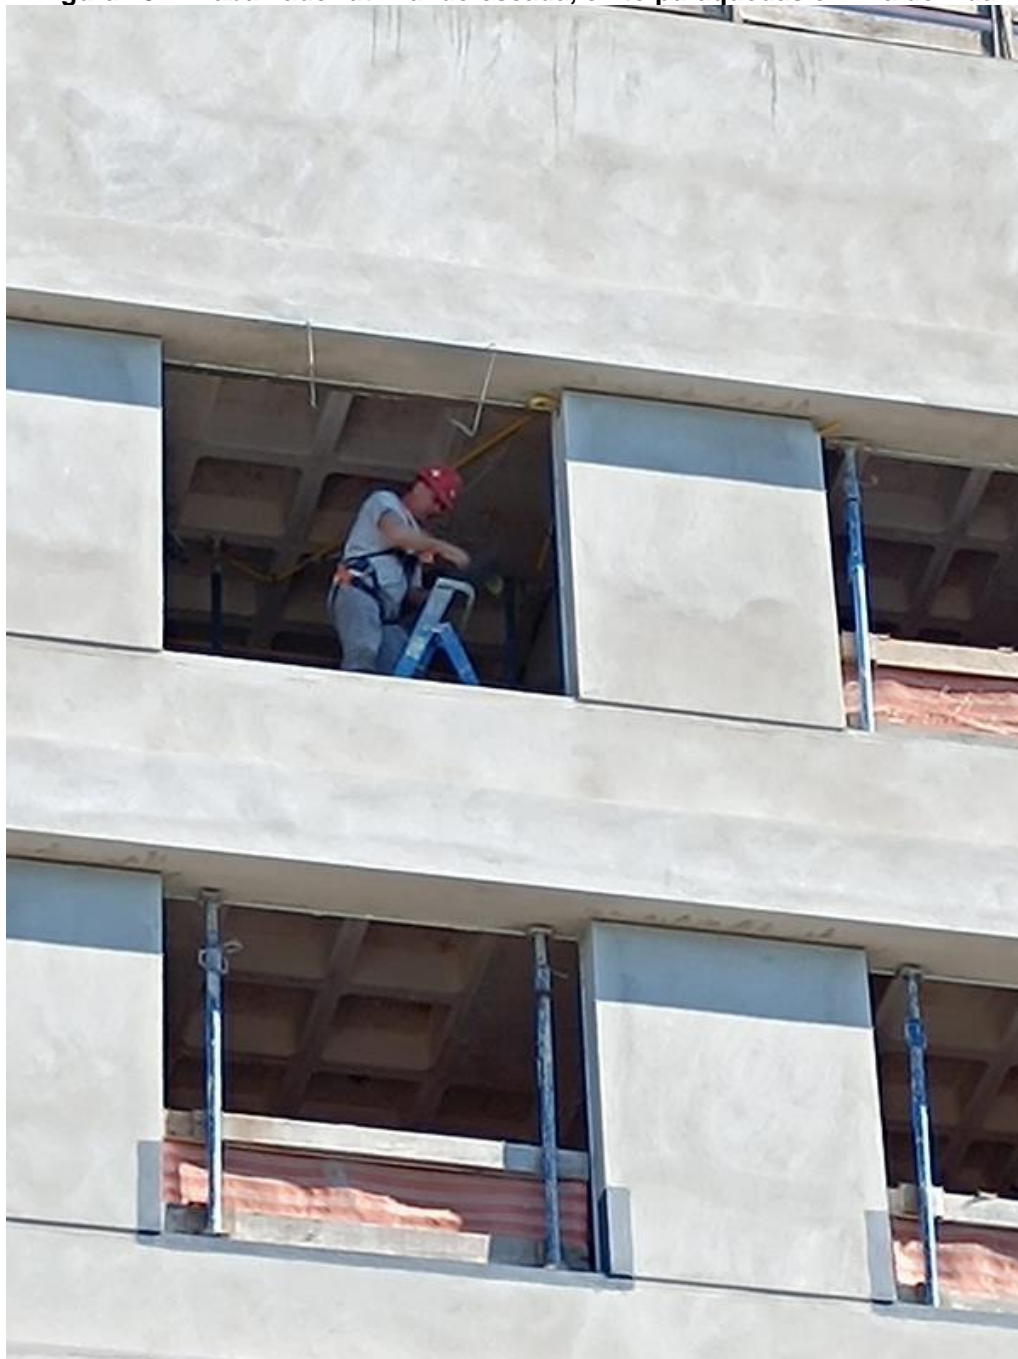
**Figura 20 – Trabalhador utilizando escada, cinto paraquedas e linha de vida**

A Imagem 20 mostra um trabalhador utilizando uma escada, cinto tipo paraquedas e conectado à linha de vida durante o acabamento dos beirais. A análise destaca a conformidade com a NR 35, que estabelece requisitos mínimos para trabalhos em altura, garantindo a segurança do colaborador contra quedas.

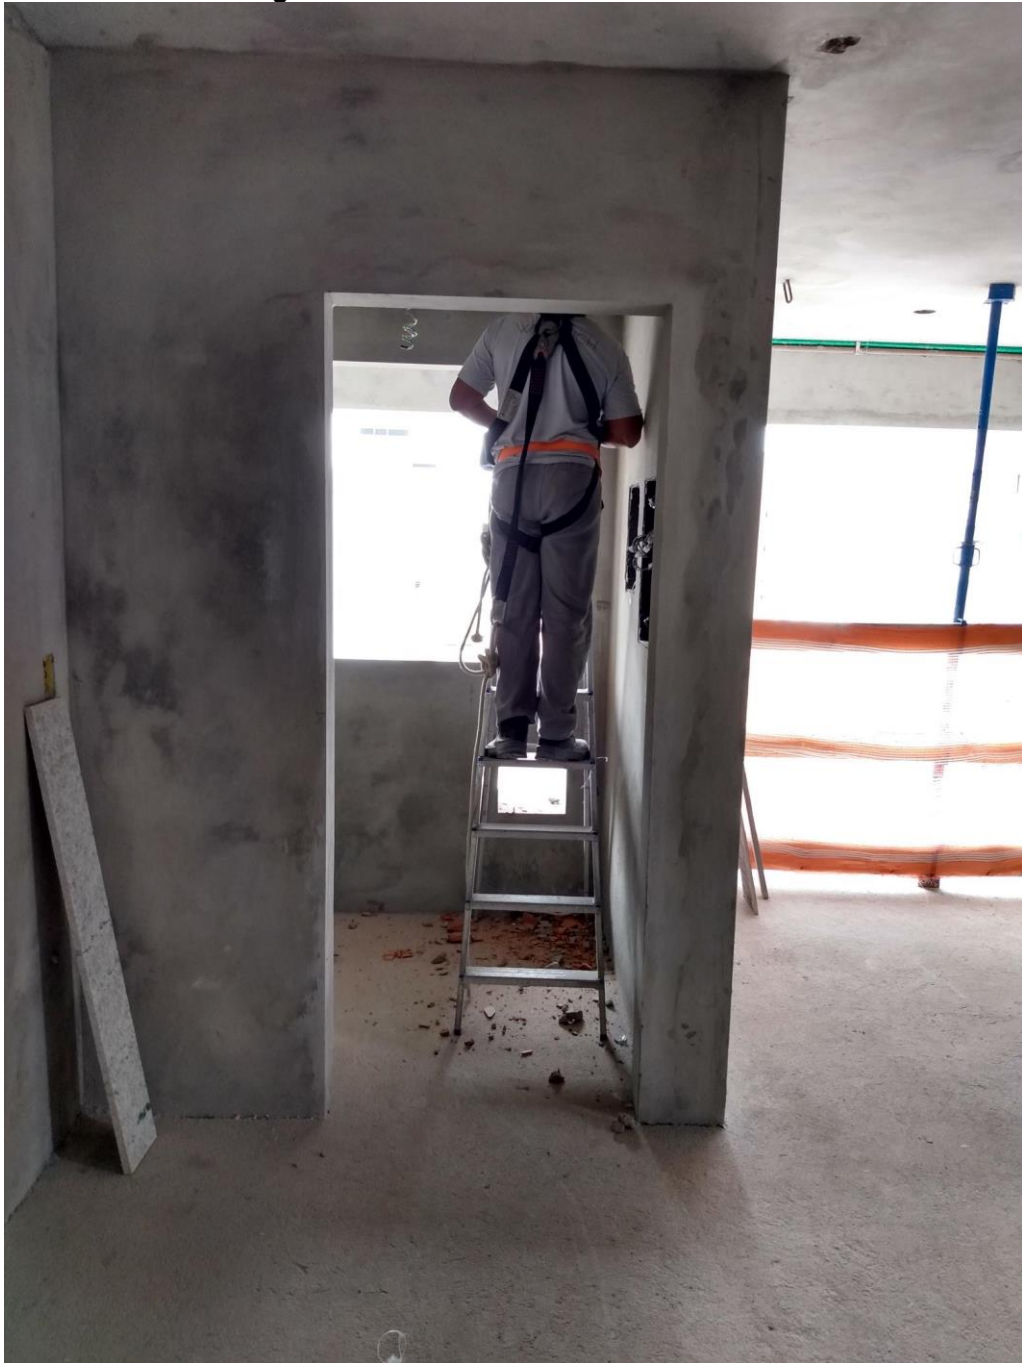
**Figura 21 – Trabalhador utilizando escada**

A Imagem 21 apresenta um trabalhador utilizando uma escada para realizar trabalhos internos, como instalações ou reparos em áreas elevadas. A análise destaca a conformidade com a NR 35, que estabelece diretrizes para o uso seguro de escadas em atividades que envolvem altura.

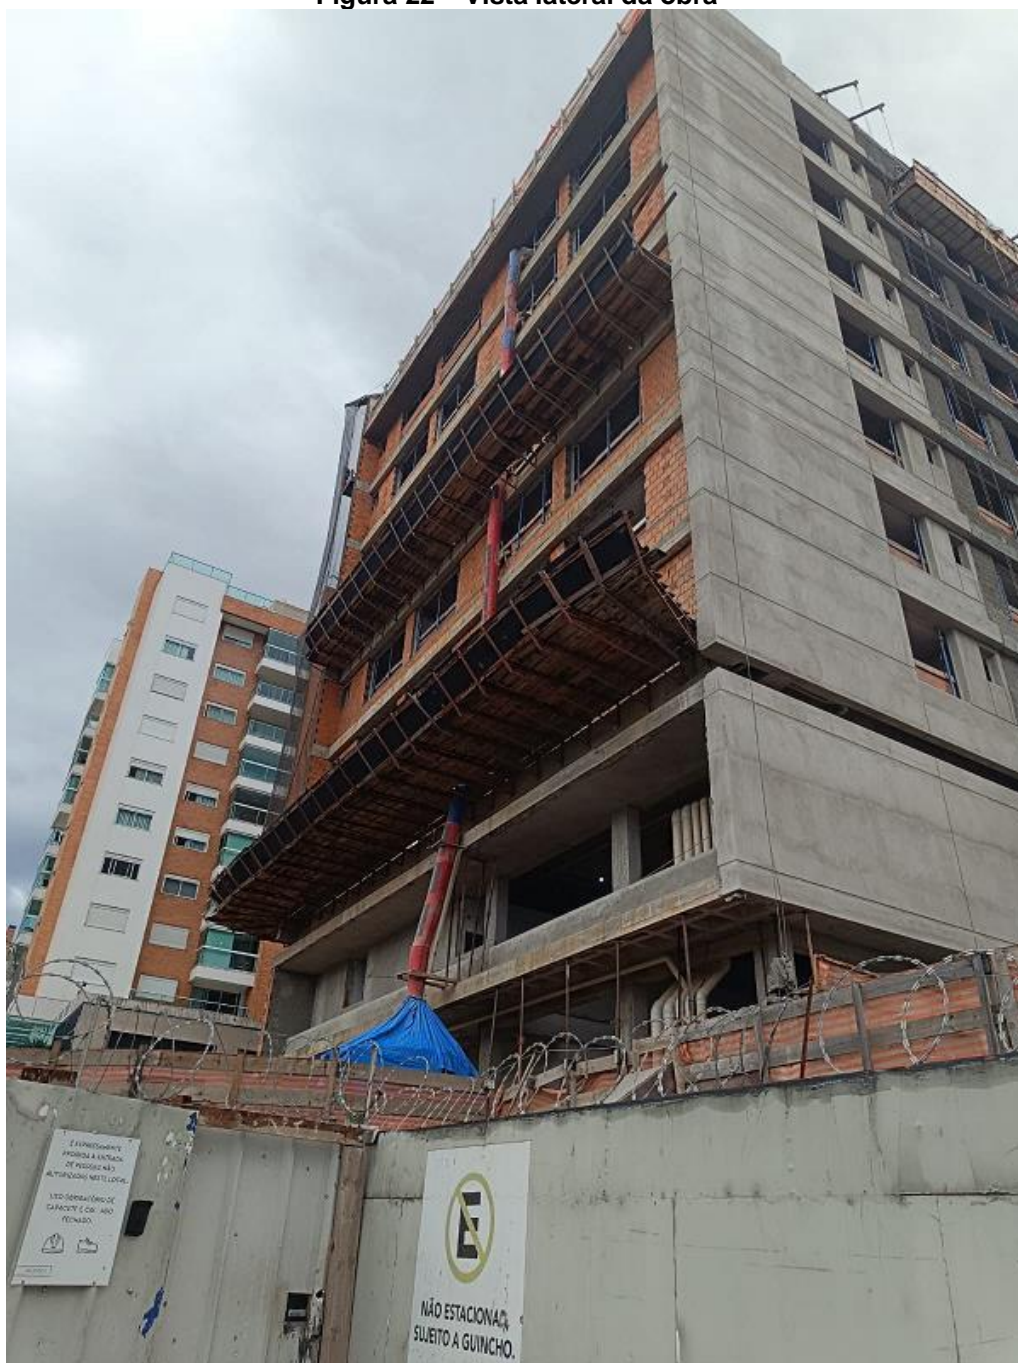
**Figura 22 – Vista lateral da obra**

A Imagem 22 exibe uma vista lateral da obra, destacando as bandejas de proteção primárias e secundárias, além do duto de queda de materiais. A análise permite verificar a conformidade com a NR 18, que estabelece diretrizes para a proteção contra quedas e projeção de materiais em canteiros de obras.

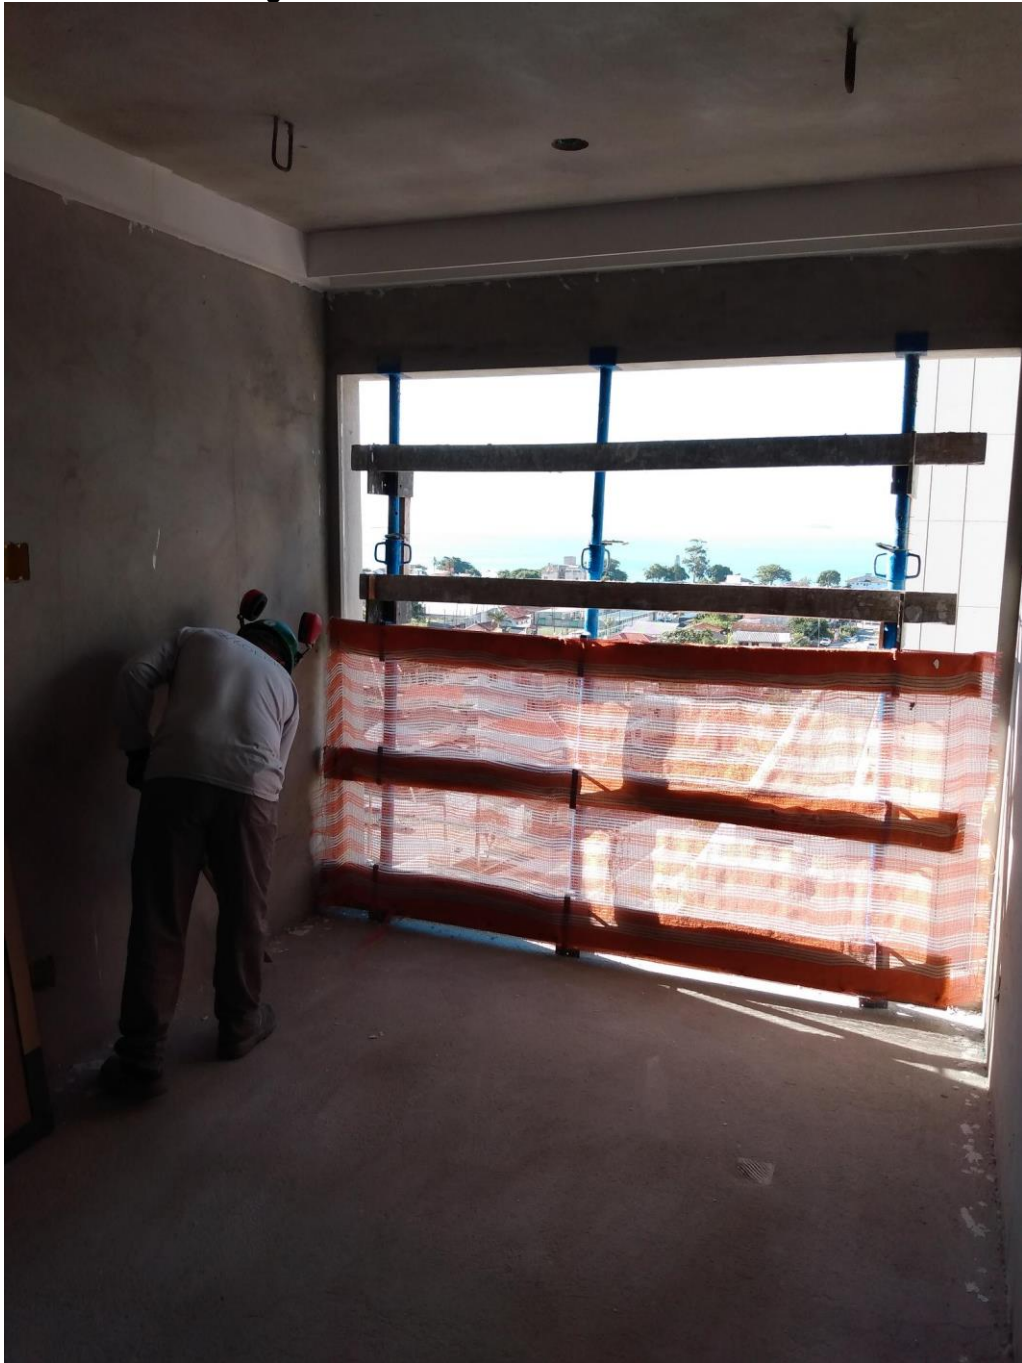
**Figura 23 – Trabalhador utilizando os EPI's**

A Imagem 23 mostra um trabalhador devidamente equipado com os Equipamentos de Proteção Individual (EPIs), como capacete e calçados de segurança. A análise destaca a conformidade com a NR 6, que regulamenta o fornecimento e o uso adequado de EPIs.

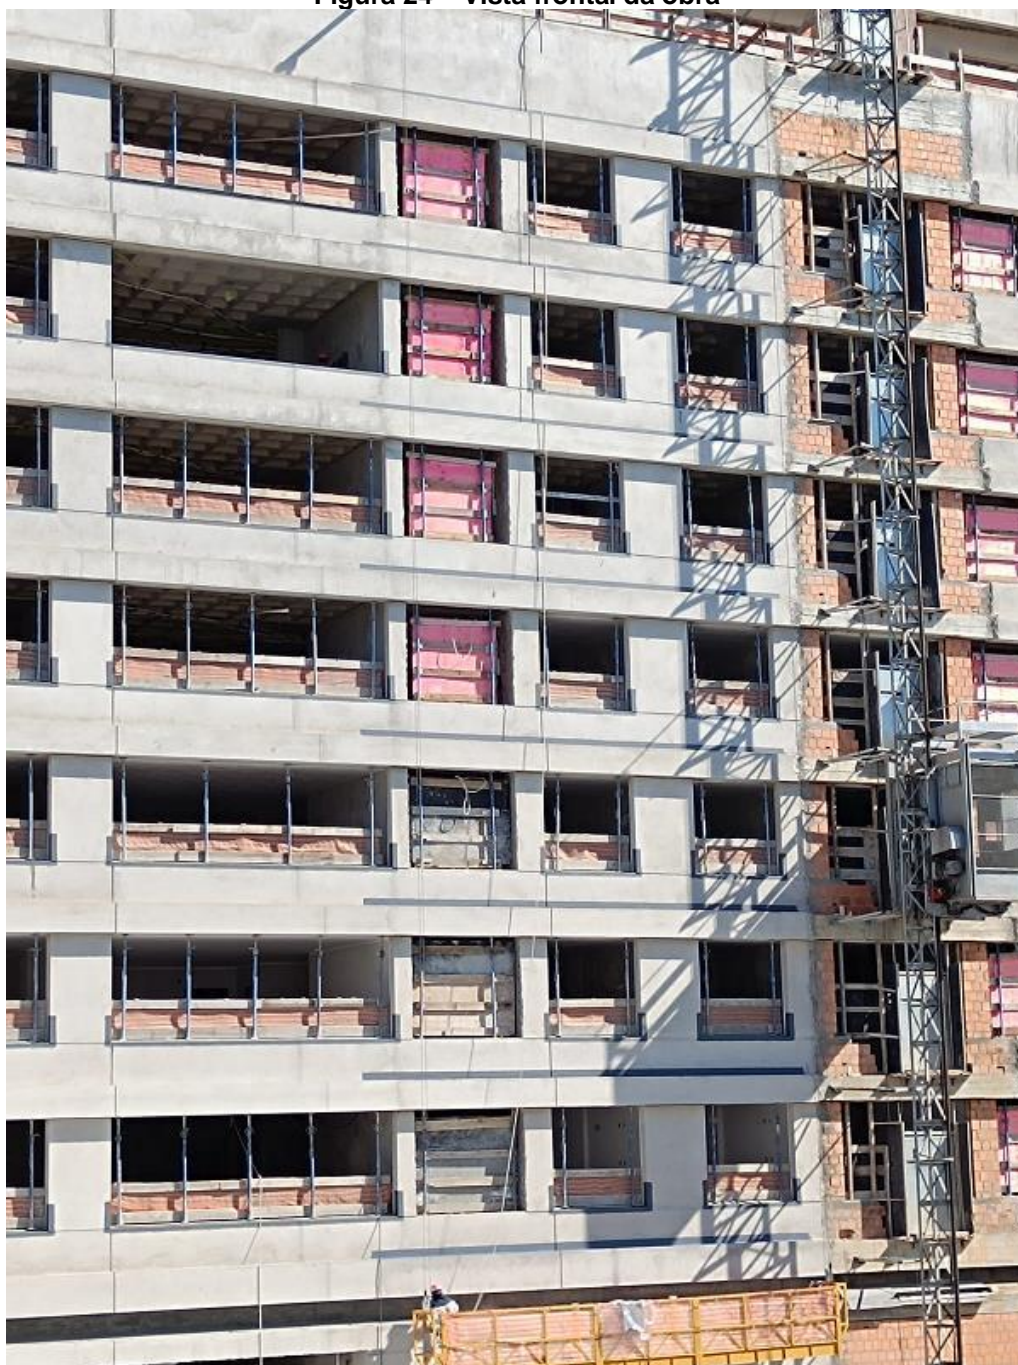
**Figura 24 – Vista frontal da obra**

A Imagem 24 apresenta uma vista frontal da obra, destacando as aberturas das janelas devidamente protegidas com guarda-corpos e o elevador cremalheira em operação. A análise permite verificar a conformidade com a NR 18, que estabelece diretrizes para a proteção de aberturas e o uso seguro de equipamentos em canteiros de obras.
