**SEGURANÇA DO TRABALHO: ESTUDO DE CASO EM UMA OBRA  
NA GRANDE FLORIANÓPOLIS**

Projeto de Trabalho de  
Conclusão de Curso submetido ao Instituto  
Federal de Educação, Ciência e Tecnologia  
de Santa Catarina como parte dos  
requisitos para obtenção do título de  
Engenheiro Civil.

O objetivo geral deste trabalho é analisar a aplicação e o cumprimento das Normas Regulamentadoras (NR's), em um canteiro de obra. Para isso, foi realizado um estudo de caso em um empreendimento residencial em Florianópolis.

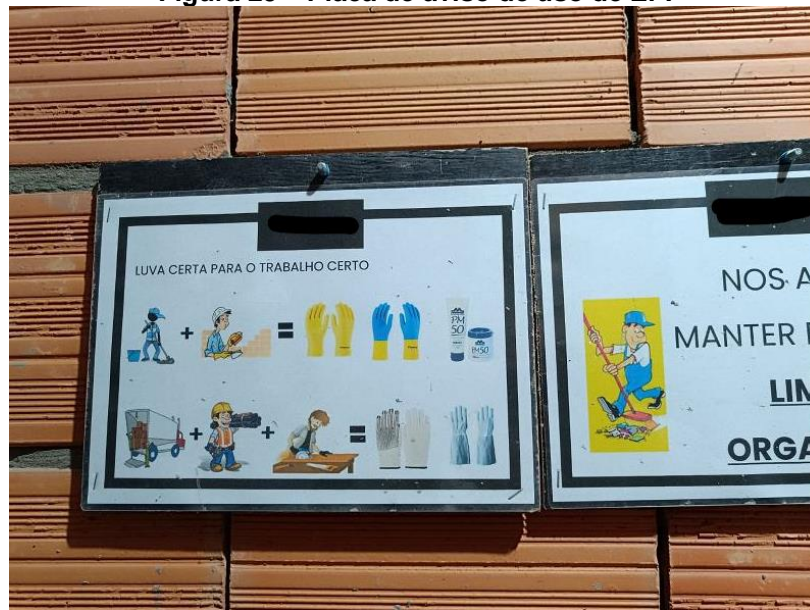
**Figura 25 – Placa de aviso de uso de EPI**

A Imagem 25 exibe uma placa de aviso com a mensagem "Uso Obrigatório de EPI", destacando a necessidade de utilização de Equipamentos de Proteção Individual no canteiro de obras. A análise destaca a conformidade com a NR 6, que regulamenta o fornecimento e o uso adequado de EPIs.

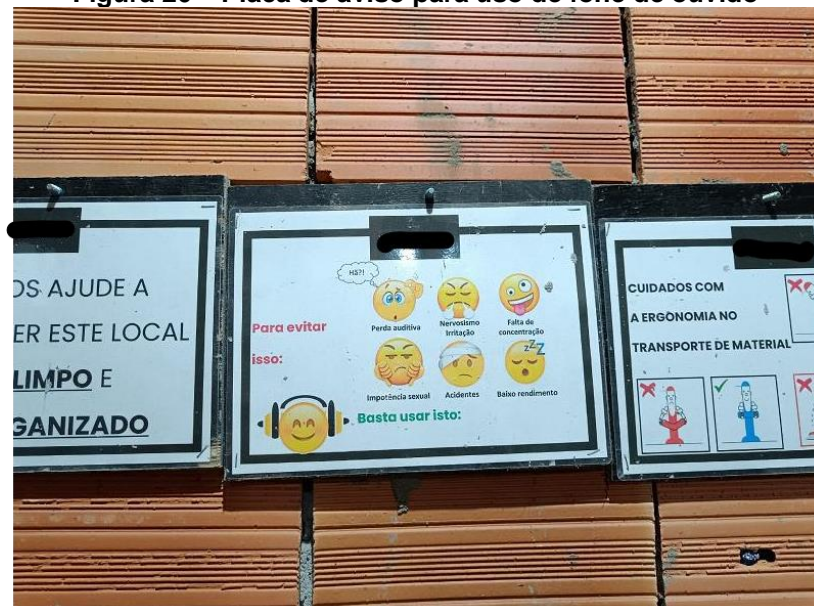
**Figura 26 – Placa de aviso para uso de fone de ouvido**

A Imagem 26 apresenta uma placa de aviso com a mensagem "Uso Obrigatório de Fone de Ouvido", alertando para a necessidade de proteção auditiva

em áreas com níveis elevados de ruído. A análise destaca a conformidade com a NR 6, que regulamenta o uso de Equipamentos de Proteção Individual (EPIs).

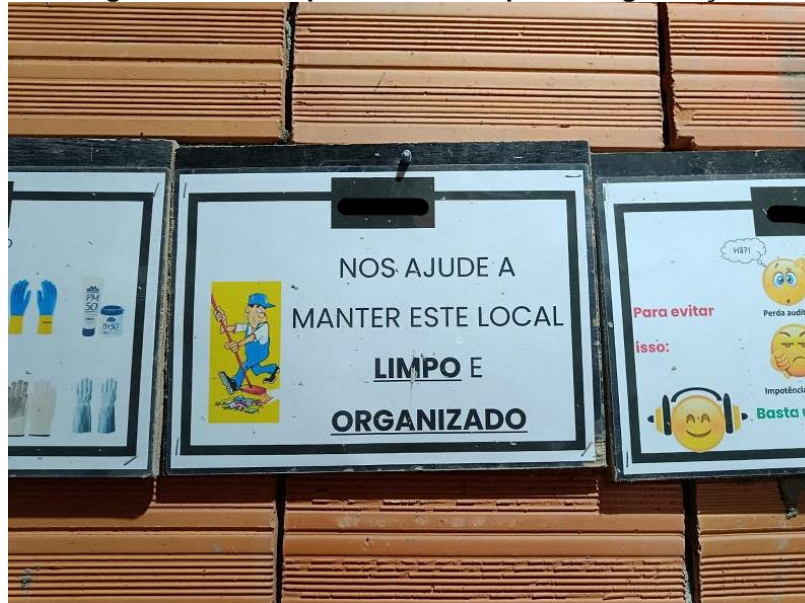
**Figura 27 – Placa para manter limpeza e organização**

A Imagem 27 exibe uma placa com a mensagem "Nos ajude a manter este local limpo e organizado", destacando a importância de um ambiente de trabalho ordenado e seguro. A análise reforça a conformidade com a NR 18, que estabelece diretrizes para a organização e limpeza em canteiros de obras. A imagem evidencia a necessidade de práticas que previnam acidentes, como quedas ou tropeços, e promovam a eficiência e a segurança no local de trabalho.

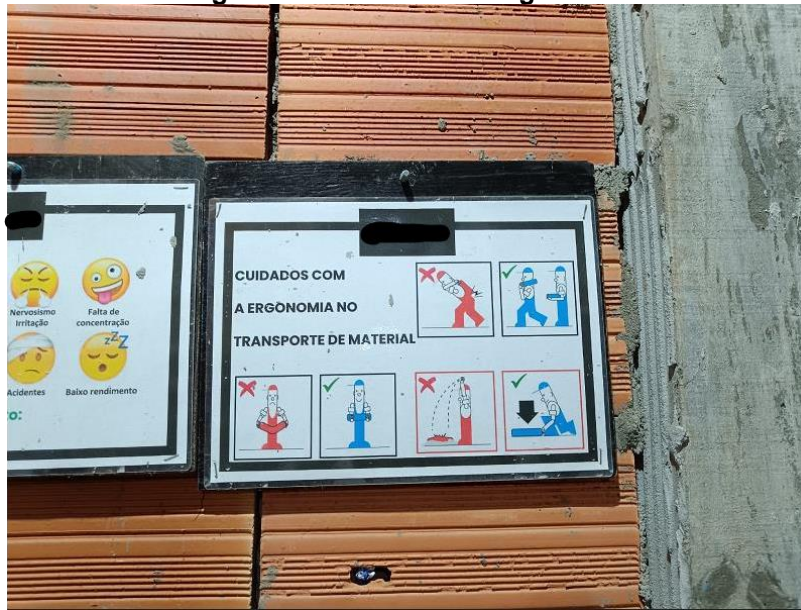
**Figura 28 – Placa sobre ergonomia**

A Imagem 28 apresenta uma placa com orientações sobre ergonomia, destacando a importância de posturas corretas e movimentos adequados durante a execução das atividades. A análise reforça a conformidade com a NR 17, que estabelece diretrizes para a adaptação das condições de trabalho às características psicofisiológicas dos trabalhadores.
