**INSTITUTO FEDERAL DE EDUCAÇÃO, CIÊNCIA E TECNOLOGIA DE SANTA
CATARINA – CÂMPUS FLORIANÓPOLIS
DEPARTAMENTO ACADÊMICO DA CONSTRUÇÃO CIVIL
CURSO DE GRADUAÇÃO EM ENGENHARIA CIVIL**

**PROCEDIMENTO PARA INSPEÇÃO E MONITORAMENTO DE
FUNDAÇÕES DE TORRES EÓLICAS CONTINENTAIS**

Projeto de Trabalho de Conclusão de Curso
submetido ao Instituto Federal de
Educação, Ciência e Tecnologia de Santa
Catarina como parte dos requisitos para
obtenção do título de Engenheiro Civil.

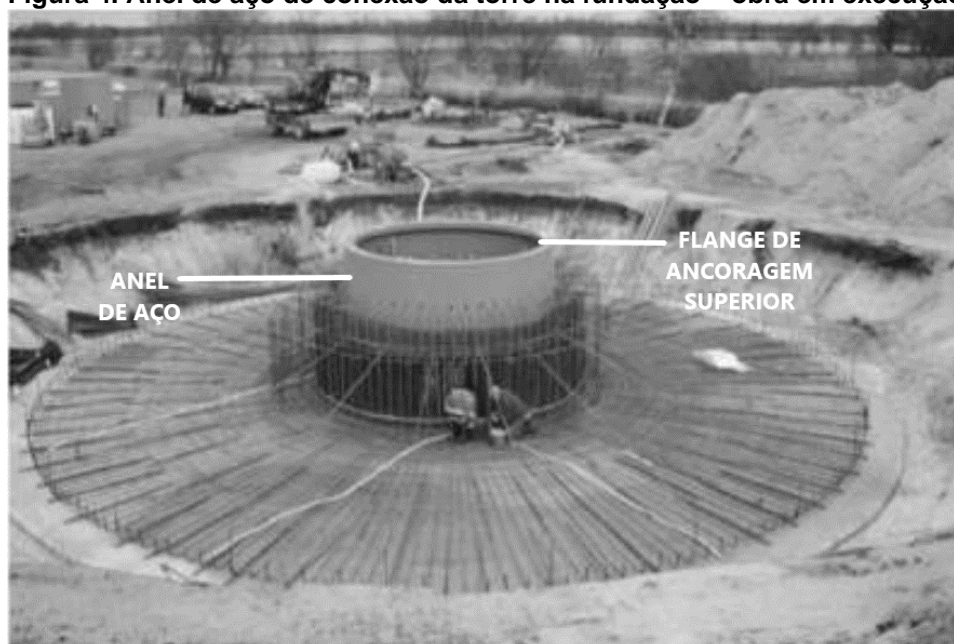
Figura 4. Anel de aço de conexão da torre na fundação – obra em execução.

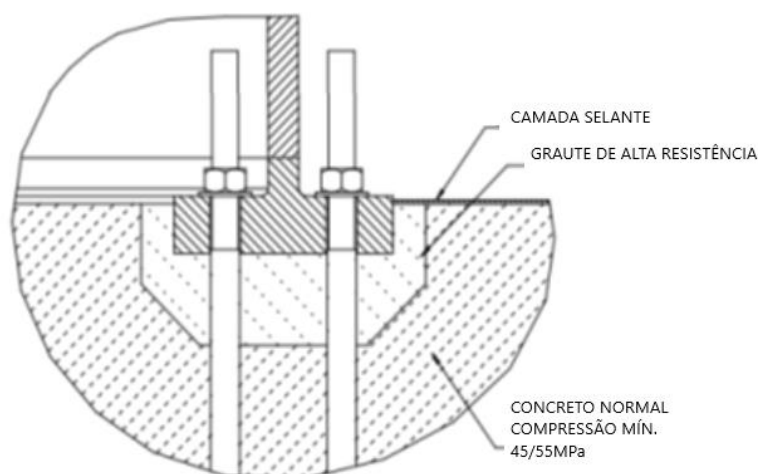
Figura 6. *Anchor cage* - Vista geral dos parafusos protendidos em relação ao concreto.

Ainda segundo Teixeira (20220), a *anchor cage* é uma solução composta por parafusos protendidos conectando dois anéis de aço, um na extremidade inferior e outro na superior dos parafusos. Os parafusos não devem entrar em contato com o concreto da fundação, portanto devem ser isolados com uma capa ou algo similar durante a concretagem. Após a cura, o anel superior é nivelado e fixado e então o espaço entre o concreto e o anel é preenchido por argamassa de alta resistência (Figura 6 e Figura 7).

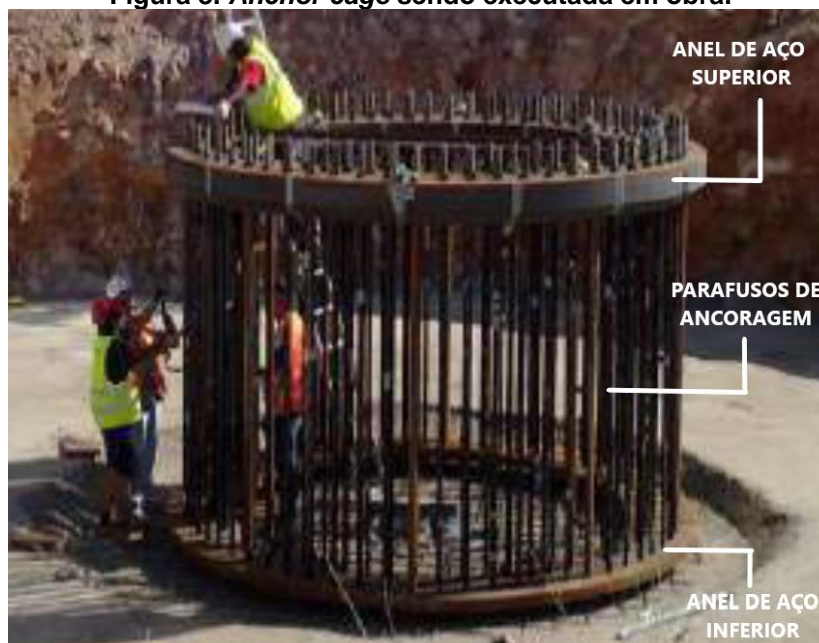
Figura 8. Anchor cage sendo executada em obra.

Esta solução (Figura 8) tem sido cada vez mais utilizada em substituição ao anel de aço, conforme apresentado por Teixeira (2022), pois permite melhor transmissão das cargas para a fundação. Além disso, é possível reaplicar tensão nos parafusos regularmente durante as atividades de manutenção.

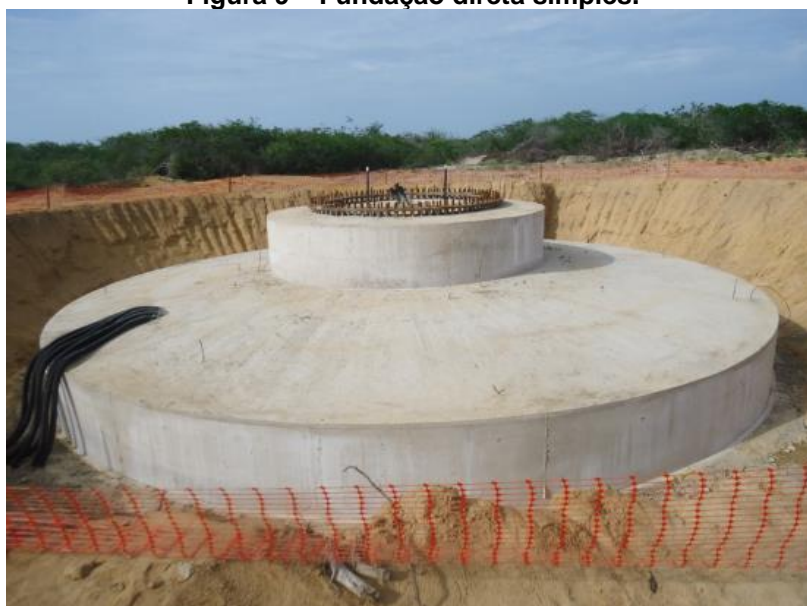
Figura 9 – Fundação direta simples.

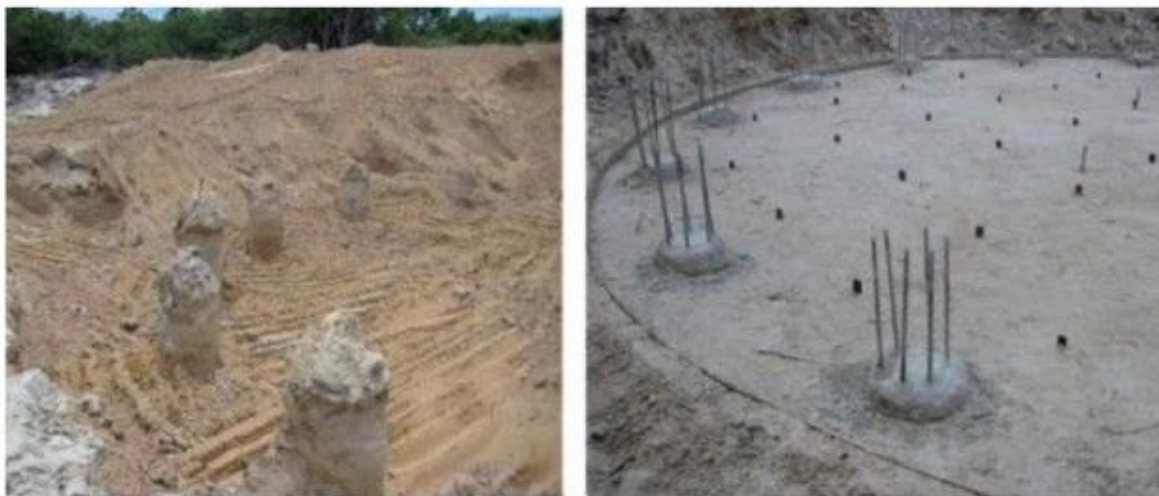
Figura 12. Estacas de hélice contínua após execução (esquerda) e após arrasamento (direita).

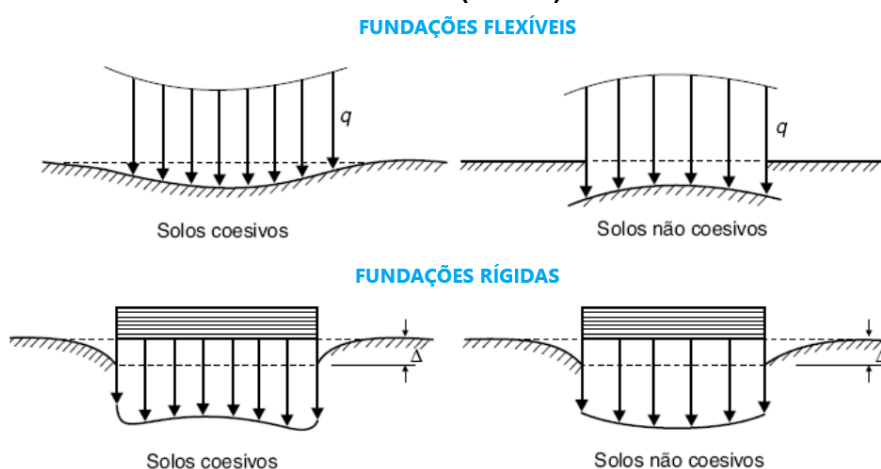
Figura 15. Recalque em solos coesivos e não coesivos para fundações flexíveis (acima) e não flexíveis (abaixo).

Para fundações flexíveis, embora as tensões de contato sejam uniformes e idênticas às transmitidas pelas fundações, a resposta, em termos de recalque do solo, não é (CAPUTO E CAPUTO, 2022). Os autores prosseguem informando que os solos coesivos recalcam mais no centro da área carregada do que na periferia, enquanto para os solos não coesivos o fenômeno é o contrário, dado que o módulo de elasticidade aumenta com o confinamento desse tipo de solo. Já sob fundações rígidas, a deformação é constante sob sua superfície, porém as tensões de contato

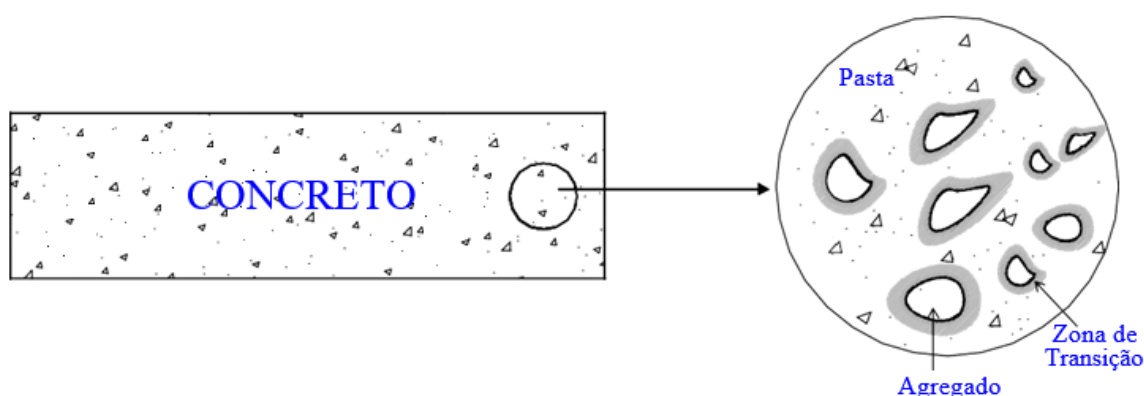
Figura 20. Microestrutura do concreto.

O concreto é um material heterogêneo composto por três fases: agregado graúdo, matriz de argamassa e zona de transição (Gonçalves, 2003). A zona de transição consiste na camada fina que envolve os agregados graúdos e faz interface com a pasta de cimento (Figura 20). Essa zona, salienta Baroni (2010), geralmente é a região mais fraca da estrutura do material e juntamente com o volume de vazios e as microfissuras têm grande influência na rigidez, no módulo de elasticidade e na durabilidade do concreto.

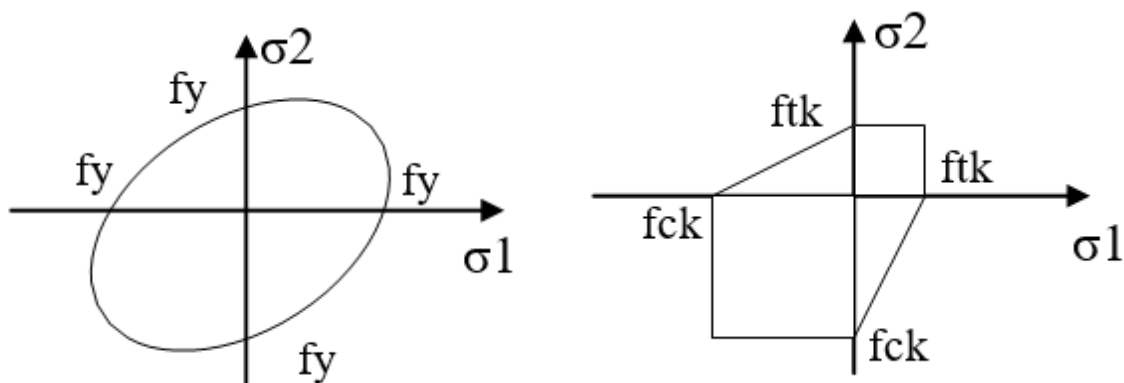
Figura 21. Curva de Resistência de Von-Mises para materiais dúcteis (esquerda) e Curva de resistência de Coulomb-Mohr para materiais frágeis (direita).

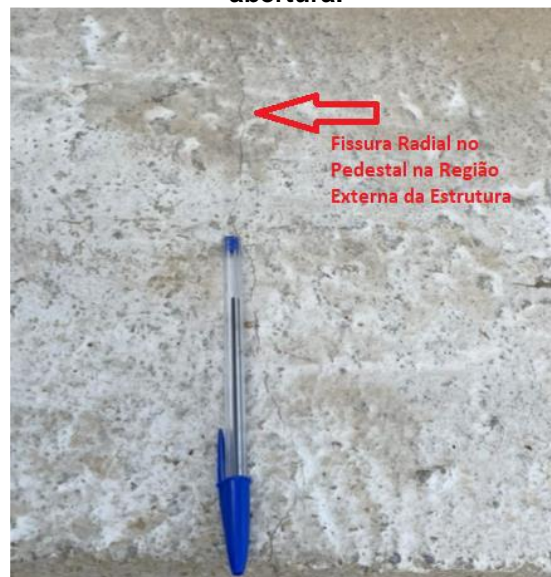
Figura 25. Porção externa da fundação de um aerogerador – fissura radial de pequena abertura.

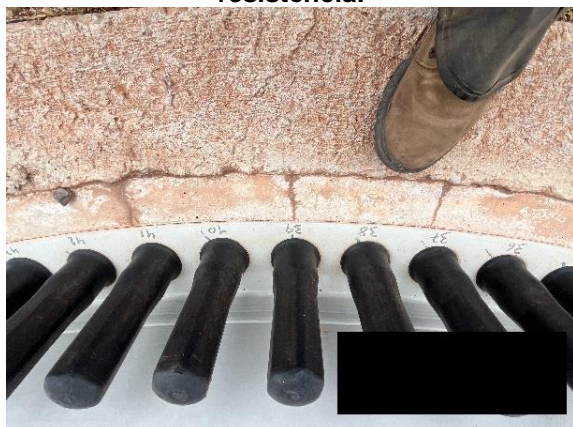
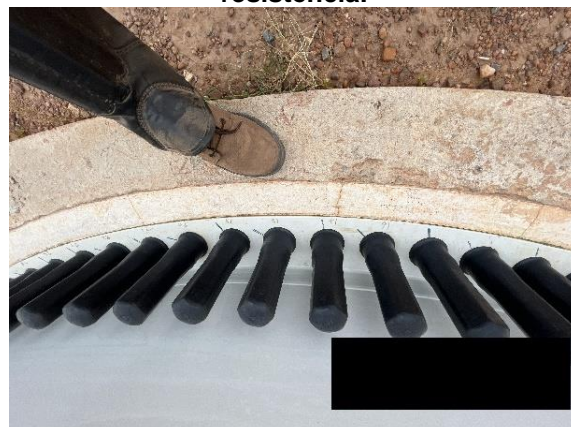
Figura 26. Porção externa da fundação de um aerogerador – fissuras no graute de alta resistência.

Figura 27. Porção externa da fundação de um aerogerador – fissuras no graute de alta resistência.

Igualmente, as fissuras no concreto de segundo estágio (graute) poderão favorecer o ingresso de agentes degradantes e água no sistema de ancoragem da torre com a fundação e no próprio corpo da fundação, através de fissuras não visíveis superficialmente. As imagens abaixo (Figura 26 e Figura 27) ilustram as referidas fissuras.

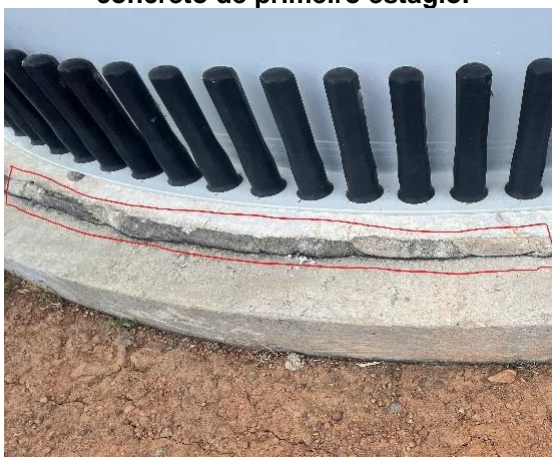
Figura 28. Porção externa da fundação de um aerogerador – desnível entre o graute e o concreto de primeiro estágio.

Além das fissuras apresentadas acima, pode haver um desnível entre o concreto de primeiro e segundo estágio originário da construção. Embora não se trate propriamente de uma fissura, esse desnível pode provocar também um espaçamento, uma espécie de fenda, entre os materiais. Após executado, esse desnível pode favorecer o ingresso de água e agentes degradantes através do contato entre os dois materiais. O desnível também dificulta a execução de uma camada seladora sobre o contato entre o concreto de primeiro e segundo estágio, caso seja necessário executar. A imagem abaixo (Figura 28) ilustra o referido desnível.

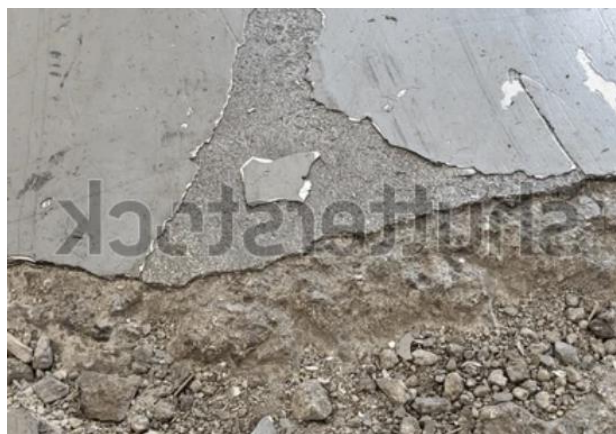
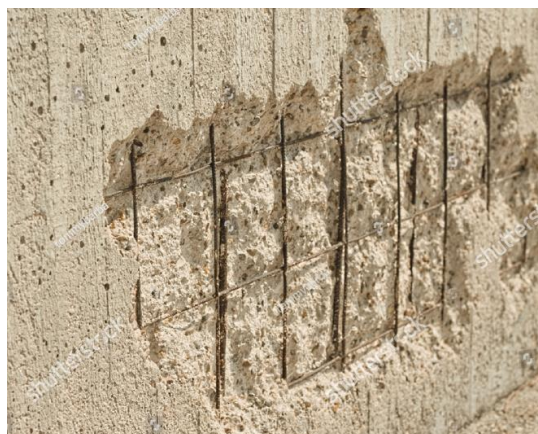
Figura 29. Porção externa da fundação – deslocamento.

Figura 30. Porção externa da fundação – deslocamento.

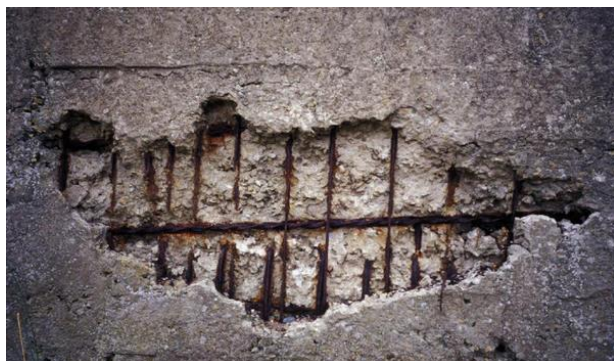
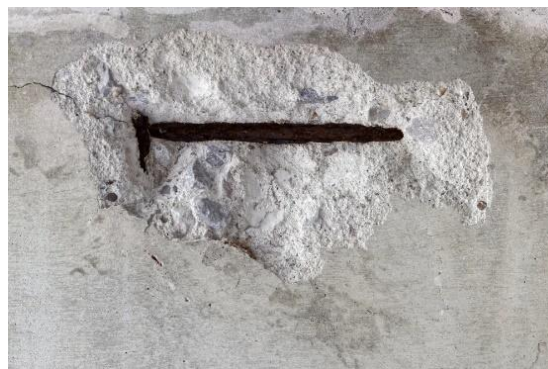
Figura 31. Porção externa da fundação – armadura exposta e corrosão.

Figura 32. Porção externa da fundação – armadura exposta e corrosão.

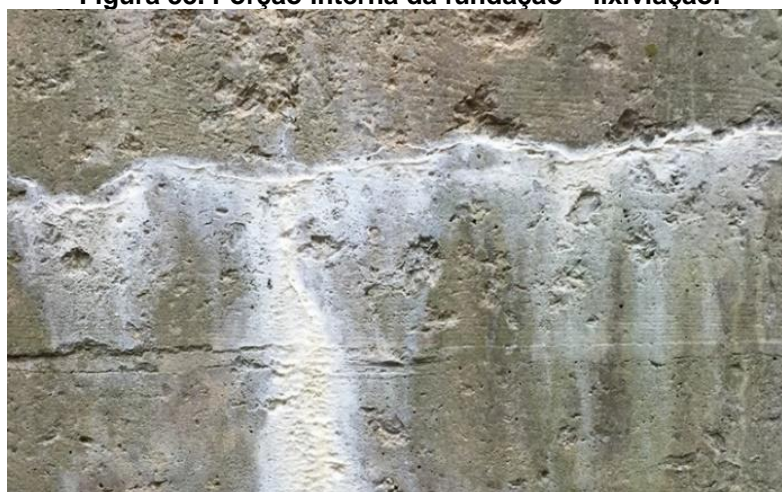
Figura 33. Porção interna da fundação – lixiviação.

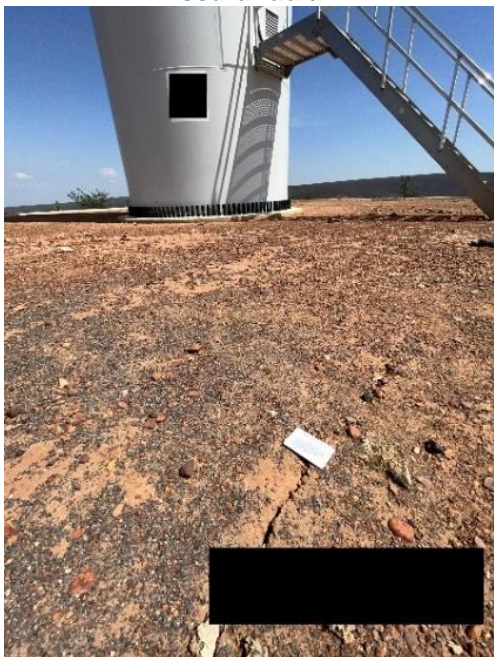
Figura 34. Pavimento de reaterro – fissura radial.

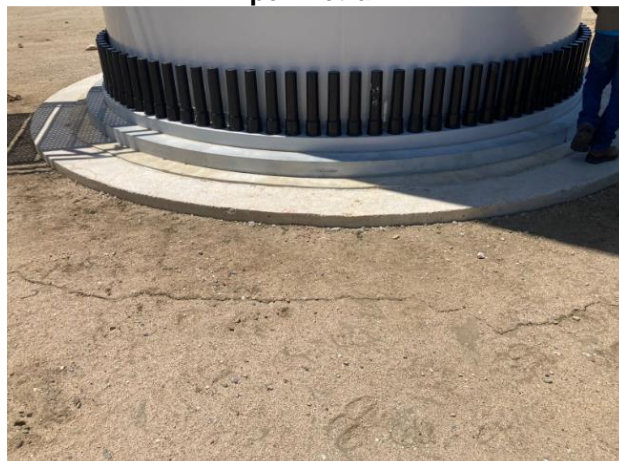
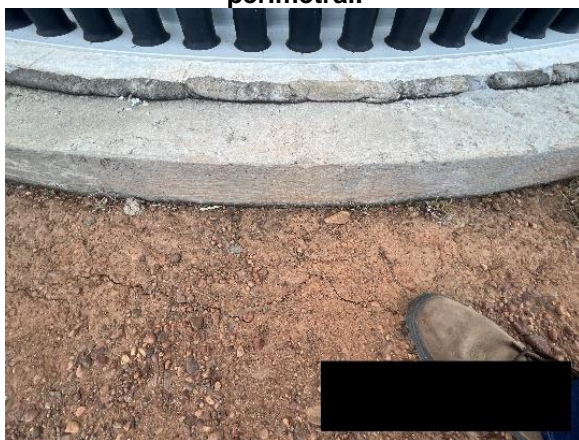
Figura 35. Pavimento de reaterro – fissura perimetral.

Figura 36. Pavimento de reaterro – fissura perimetral.

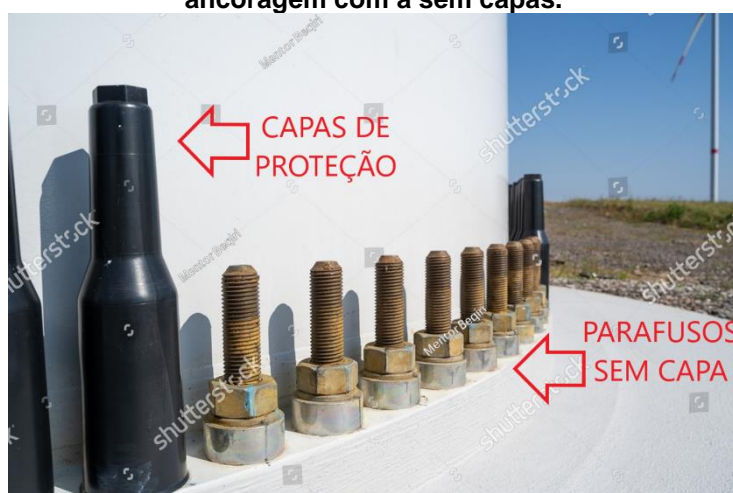
Figura 39. Porção externa da fundação – parafusos de ancoragem com e sem capas.

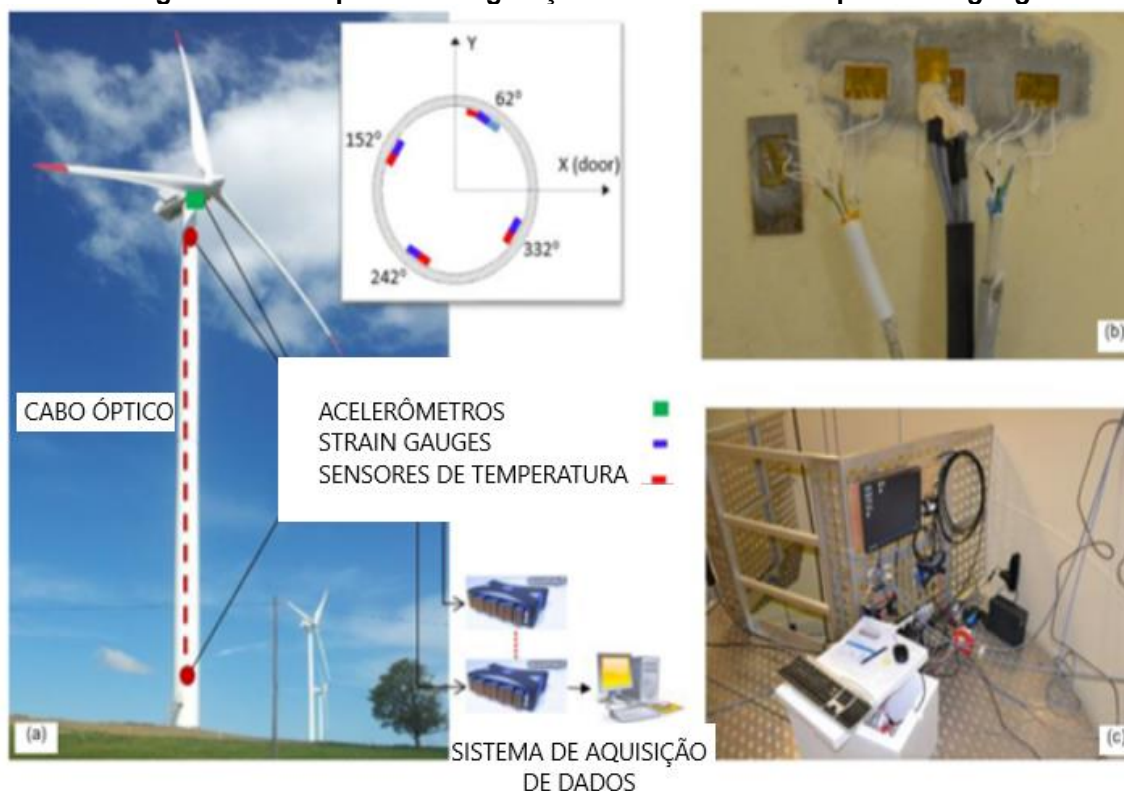
Figura 40. Exemplo de configuração de monitoramento por *strain gauges*.

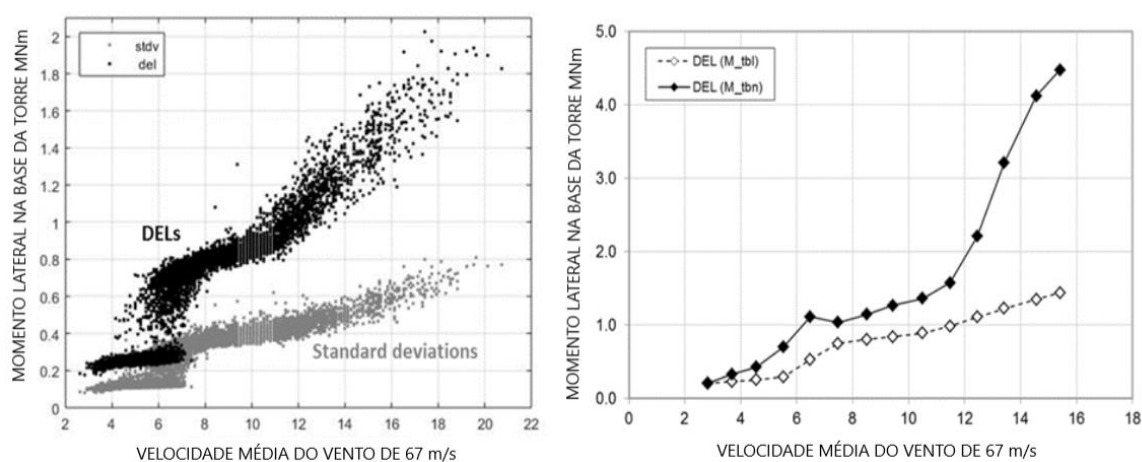
Figura 41. Dano equivalente e momento fletor em função da velocidade do vento.

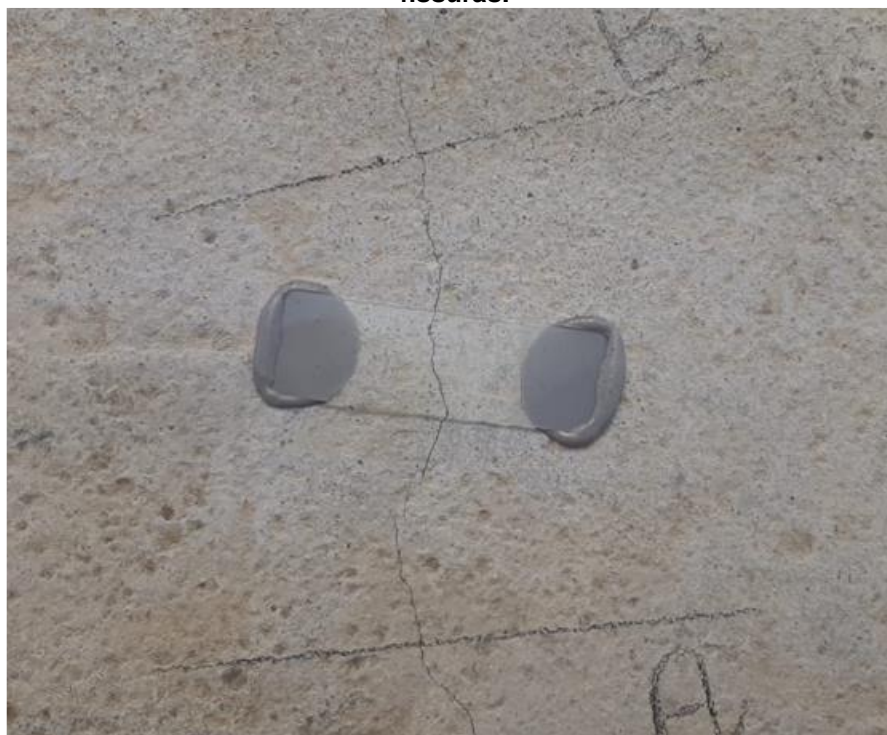
Figura 42. Instalação de lamínula de vidro para monitoramento da atividade ou passividade de fissuras.

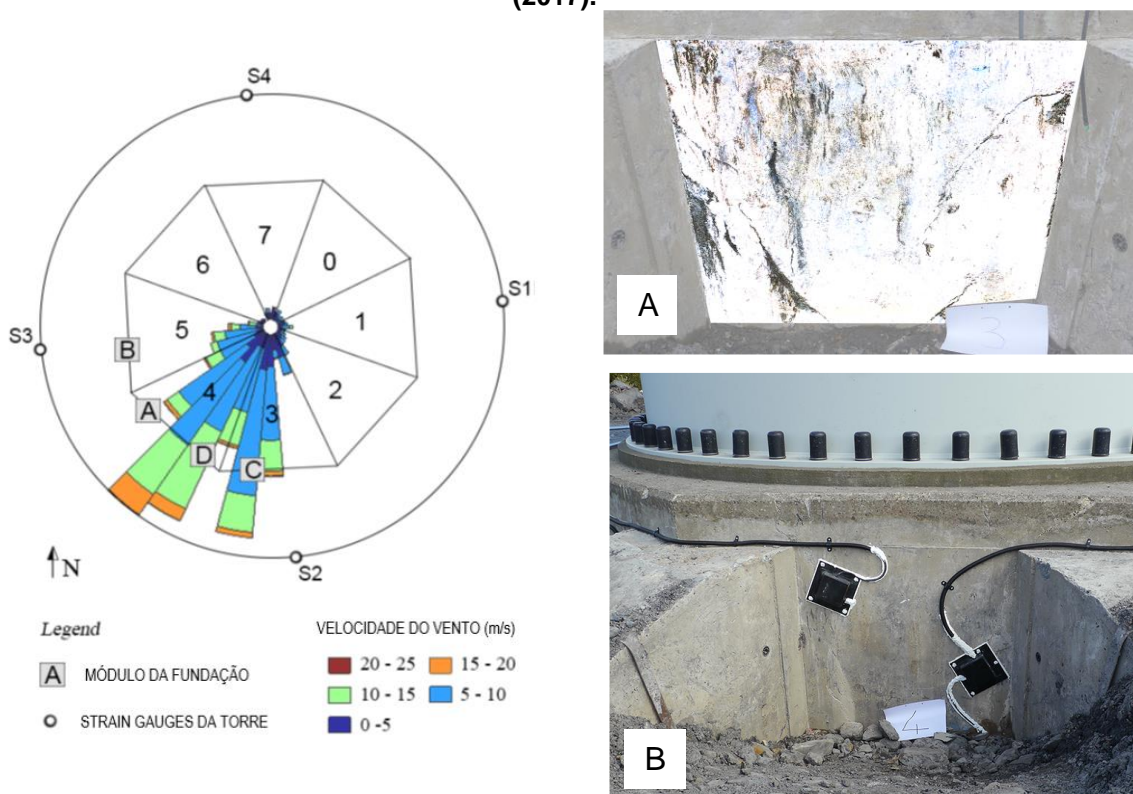
Figura 44. Fissura monitorada e localização dos sensores FBG, conforme estudo de Perry *et al* (2017).

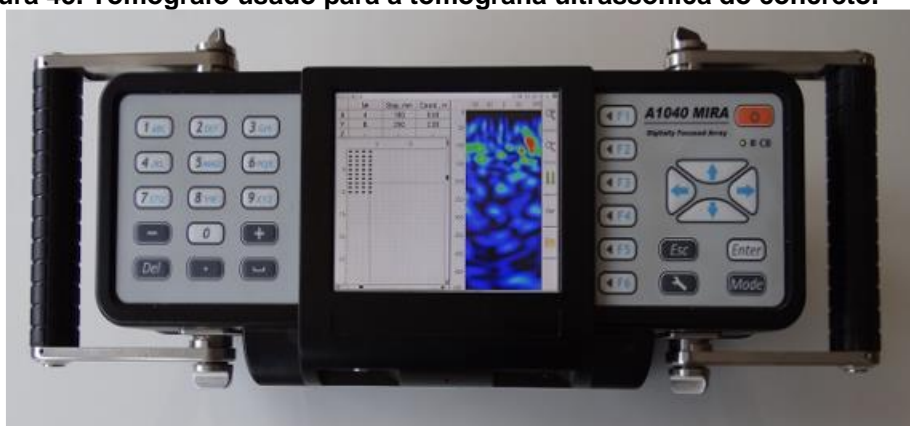
Figura 45. Tomógrafo usado para a tomografia ultrassônica do concreto.

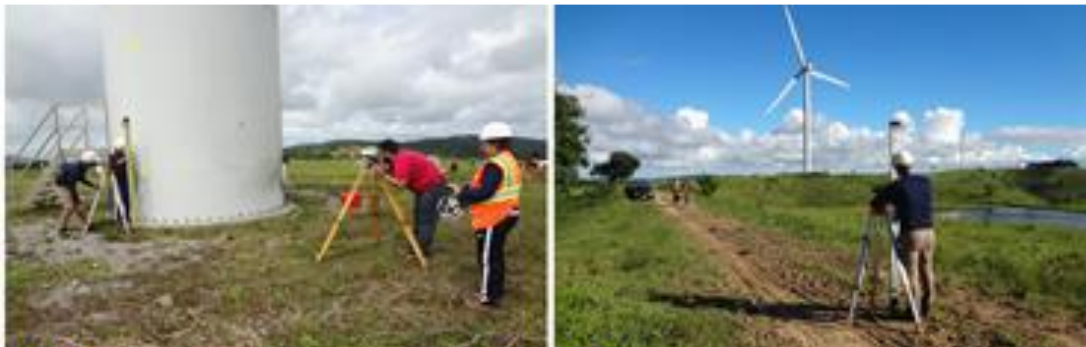
Figura 46. Auscultação geodésica com equipamentos topográficos de alta precisão em torres eólicas.

deslocamento horizontal e vertical a partir da leitura de pontos pré-determinados na torre e atreladas a um marco geodésico de referência.
