**PREVENÇÃO DE INCÊNDIO E ANÁLISE DE RISCO: ESTUDO DE  
CASO DA BIBLIOTECA PÚBLICA DE SANTA CATARINA**

Trabalho de Conclusão de Curso apresentado ao Curso de Bacharelado em Engenharia Civil do Câmpus Florianópolis do Instituto Federal de Educação, Ciências e Tecnologia de Santa Catarina como parte dos requisitos para obtenção do Título de Bacharel em Engenharia Civil.

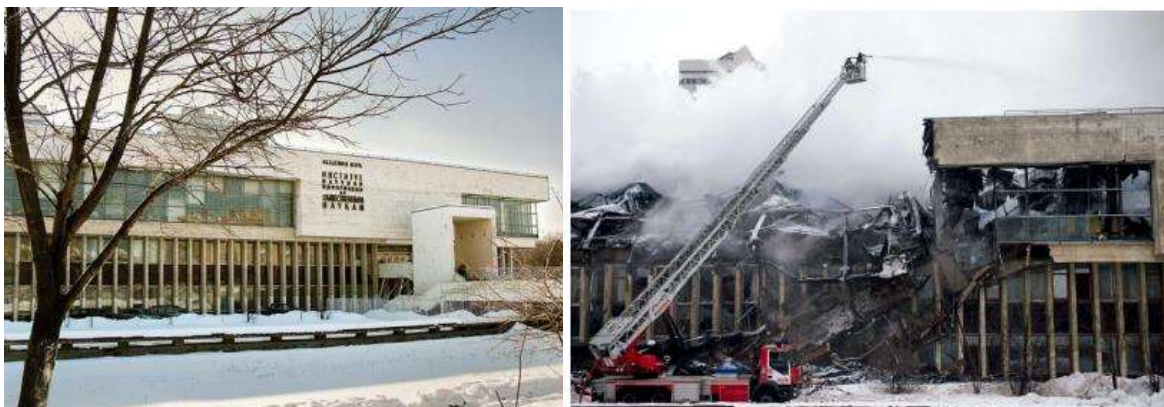
**Figura 3 – Instituto Acadêmico de Informação Científica de Ciências Sociais de Moscou**

A Figura 3 apresenta a imagem do Instituto Acadêmico de Informação Científica de Ciências Sociais de Moscou após o incêndio.

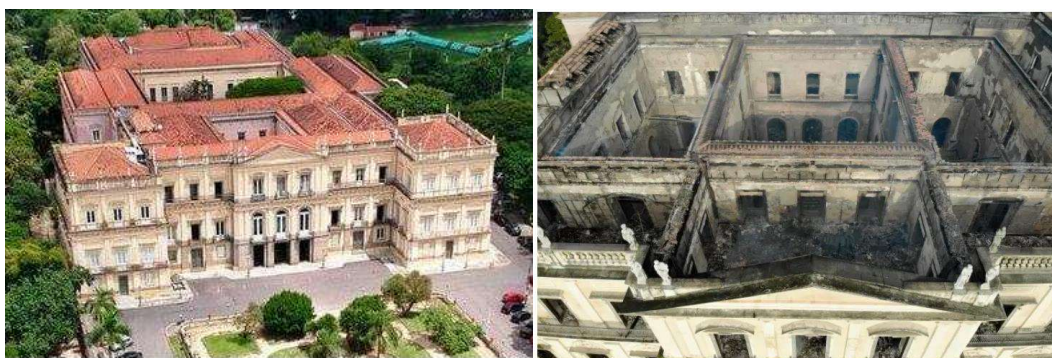
**Figura 5 – Museu Nacional do Brasil**

Na Figura 5 é apresentada as fotografias do Museu Nacional do Brasil, antes e após a ocorrência do incêndio.

Dentre as piores tragédias, a cerca de incêndios em bibliotecas no Brasil, o incêndio no Museu Nacional do Brasil (MNB) em 2018, que resultou na destruição quase completa de um acervo de 20 milhões de peças, danos ao imóvel, além da perda de uma vida (SÁ, 2018). O MNB abrigava a Biblioteca de antropologia, Francisca Keller, com um acervo de 37 mil volumes que foi

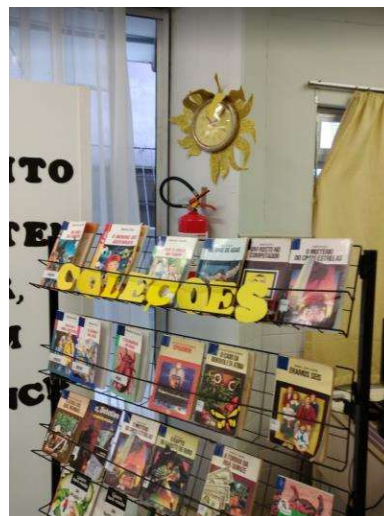
Foram identificados depósitos de materiais abaixo de alguns extintores, bem como objetos que diminuem sua visibilidade no ambiente, conforme apresentados nas Figura 16, Figura 17 e Figura 18.

**Figura 16 – Extintor no espaço infanto-juvenil sem sinalização e com pouca visibilidade, além de materiais acima**

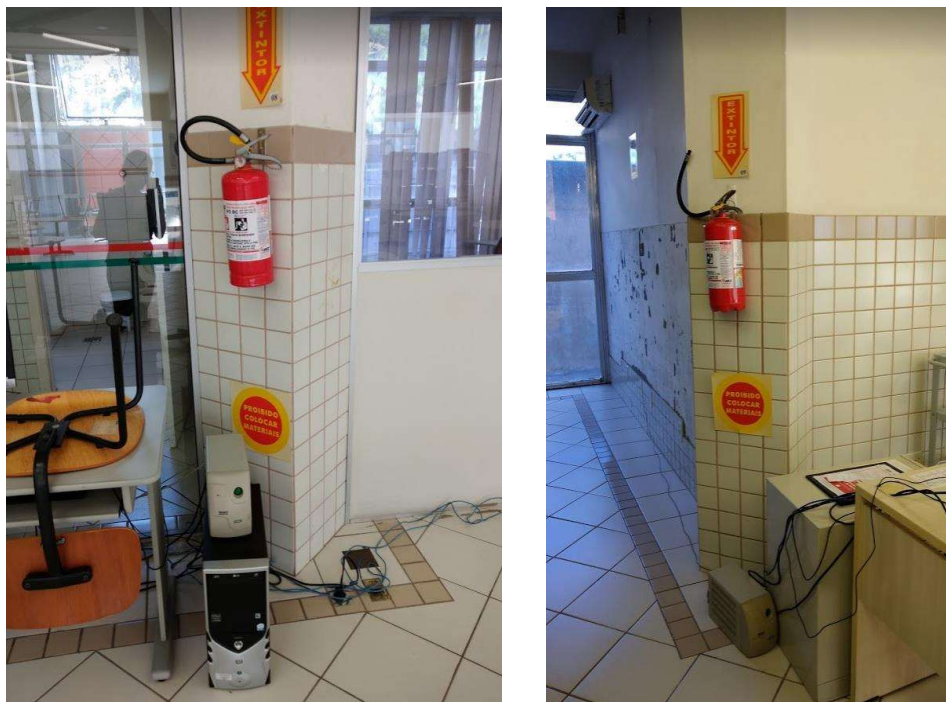
**Figura 17 – Depósito de materiais abaixo de extintores no 1º Pavimento**

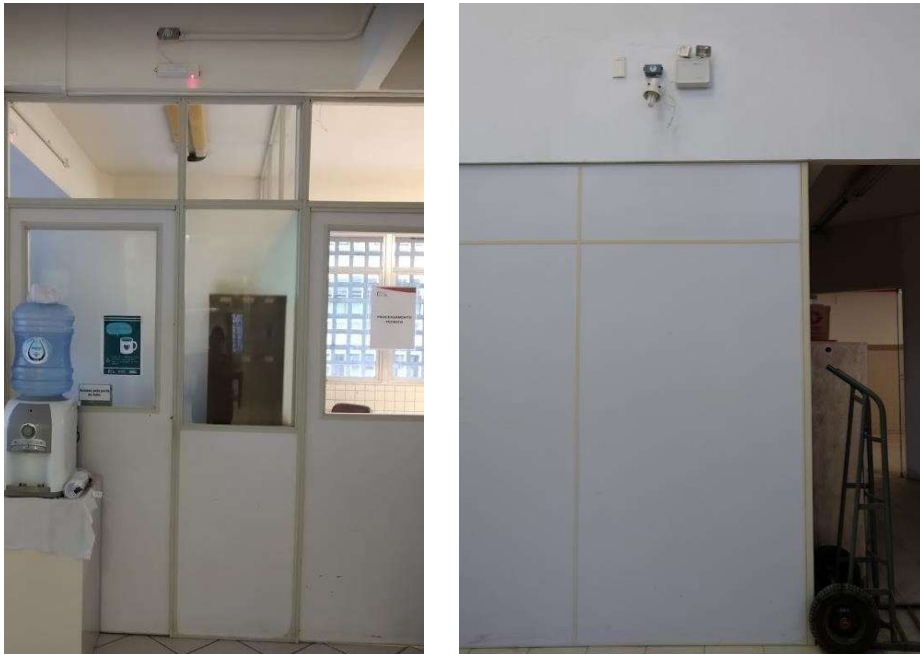
Na Figura 20 e Figura 21 são apresentados exemplos de localização de instalação das luminárias nas vigas, imediatamente acima das aberturas dos ambientes e na escada da rota de fuga.

**Figura 20 – Luminárias de emergência fixadas em viga aparente, imediatamente acima das aberturas**

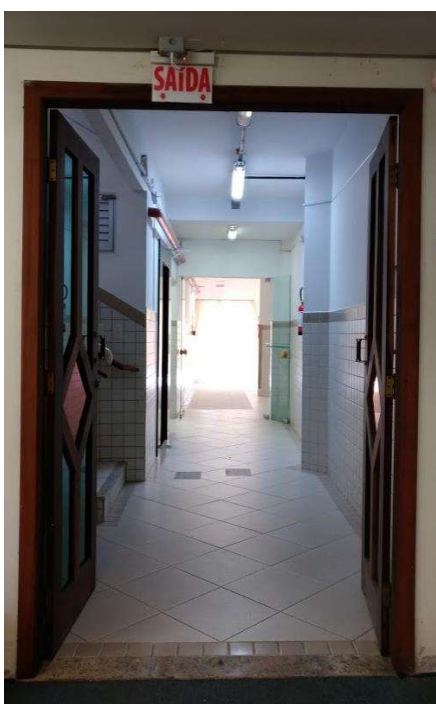
**Figura 22 – Placas de sinalização de abandono na saída do auditório**

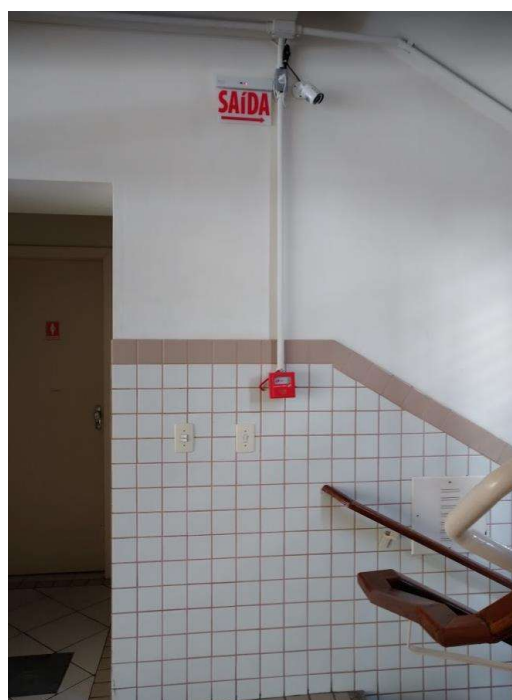
**Figura 23 – Placa de sinalização de abandono na mudança de direção do corredor para a escada**

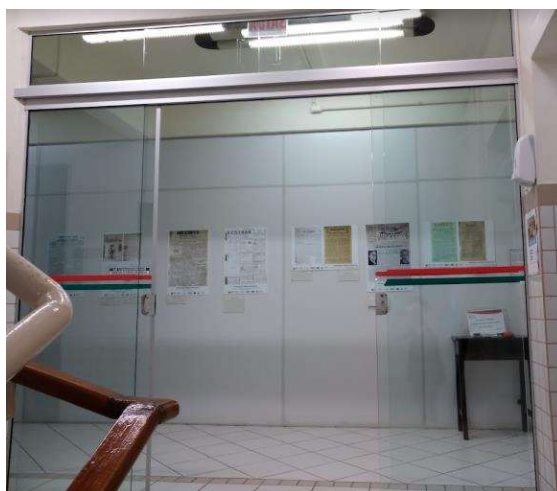
**Figura 25 – Porta de correr que serve de acesso a escada da rota de fuga junto ao corredor de circulação**

As portas de correr possuem duas folhas, conforme exigido pela IN 09 (CBMSC, 2020a) para as larguras iguais ou superiores a 1,20 m. Essas portas podem substituir alternativamente as portas de abrir. Com sua utilização nos acessos dos ambientes de estudo, evitou-se a diminuição da largura dos corredores de acesso a escada.

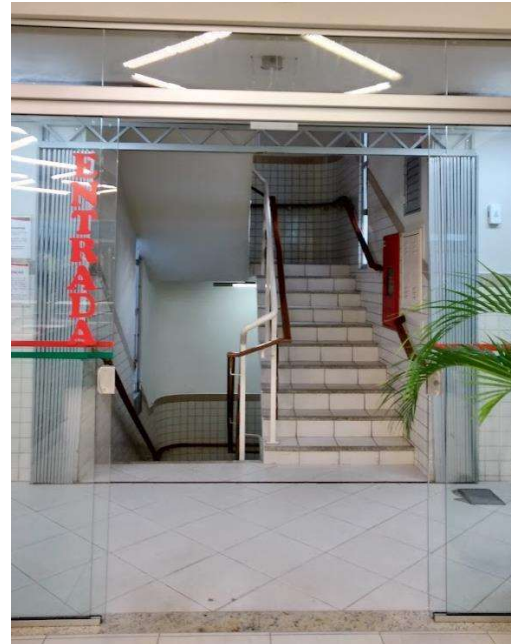
**Figura 28 – Escada atual da BPSC**

Como a BPSC é considerada uma edificação existente e as saídas de emergência são medidas adequáveis, pode-se utilizar a escada atual, mesmo que diferente da exigida na IN 09, desde que sejam respeitadas as adequações que constam na IN 05 (CBMSC, 2019e). No entanto, com a análise observou-se que essa escada também não atende a essas adequações, na qual para adaptações de escadas comuns executadas no lugar de escadas de maior segurança, deverão ser enclausuradas as portas das unidades autônomas que têm acesso ao hall ou corredor de circulação, que por sua vez acessa a escada, com portas resistentes ao fogo do tipo P-30. Além das portas, devem ser previstos sistema de detectores de fumaça nas circulações da edificação, faixas de sinalização refletivas no rodapé das paredes do hall e junto às laterais dos degraus. Como não há janela em todos os pavimentos, deveria haver exaustão no topo da escada, a qual não existe.

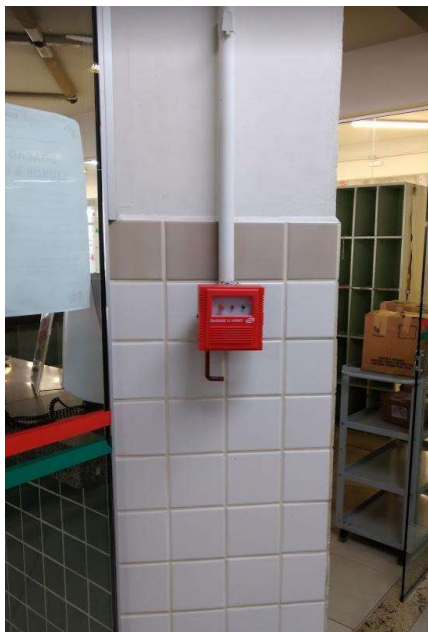
Os acionadores manuais da biblioteca são do tipo quebra vidro, acompanhados de martelo, na cor vermelha e com instruções de uso. Os acionadores estão instalados em áreas comuns de acesso e nas circulações dos pavimentos, próximo às rotas de fuga e de equipamentos de combate a incêndio. Todos a uma altura entre 1,20 e 1,35 m acima do piso acabado, dentro dos limites permitidos de 0,90 a 1,35 m.

**Figura 31 – Acionador manual na circulação do térreo**

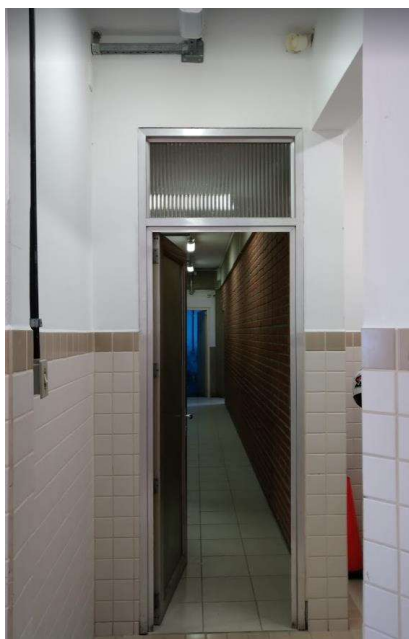
**Figura 33 – Sirene na circulação do subsolo**

Os avisadores sonoros estão instalados em vigas, na parede próximo ao teto ou no próprio teto, respeitando a uma altura mínima de 2,2 m. Quanto aos avisadores sonoros com o acionador manual em um único produto, respeitou-se a altura de instalação do acionador manual, conforme permitido nesses casos.

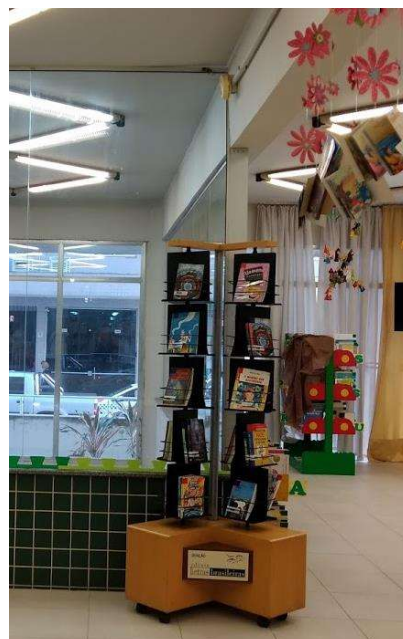
**Figura 34 – Detector sonoro com alarme no espaço infanto-juvenil**

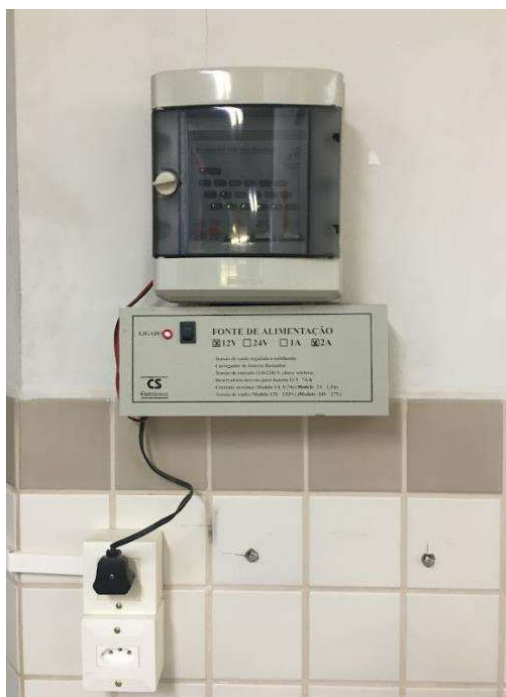
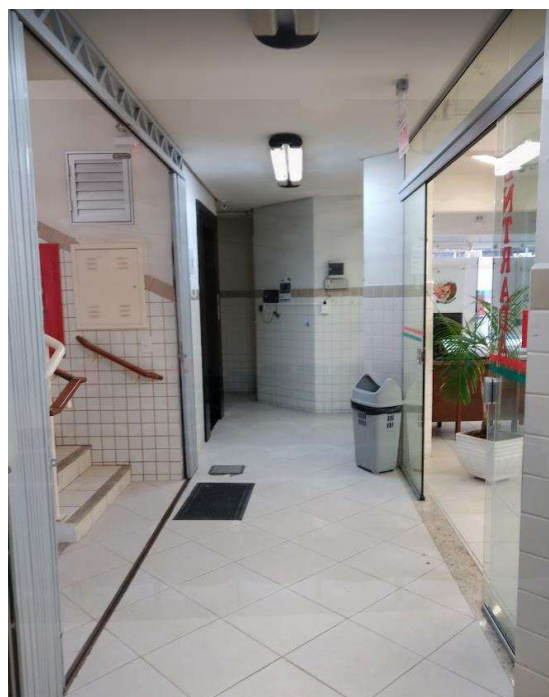
**Figura 35 – Central de alarme do tipo convencional, no corredor de circulação do térreo**

A central de alarme foi instalada com fonte de alimentação reserva de 12Vcc, a qual encontra-se ativada, conforme exigido pela IN 12 (CBMSC, 2021a). Não há uma identificação do local do acionamento manual ou local da detecção automática de incêndio, relacionada a numeração dos leds. Além disso, cada led pode estar associado a mais de um detector ou acionador manual, desde que associados em paralelo. Como não há um projeto elétrico, essa verificação não pôde ser realizada.

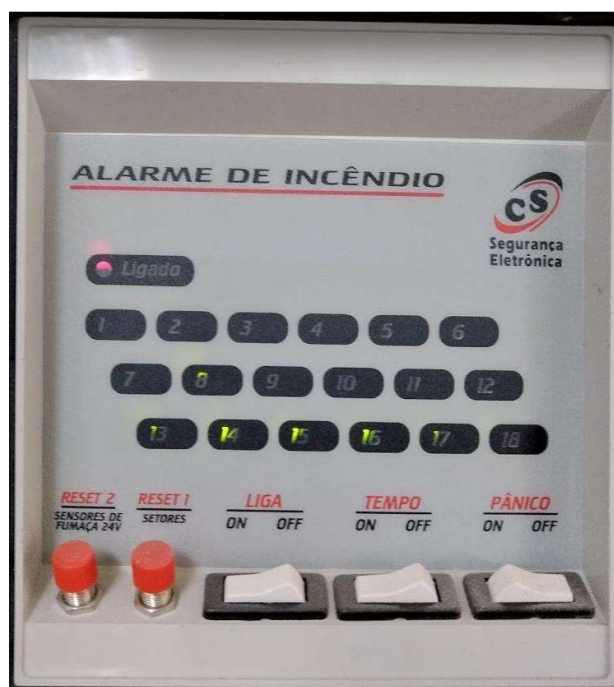
**Figura 36 – Central de alarme de incêndio sem tampa protetora**

Como a chave tempo encontra-se na posição ON, conforme pode-se observar na Figura 36, significa que o disparo do alarme é imediato, ou seja, quando houver um alarme de incêndio por um acionador, ativará todas as sirenes imediatamente, conforme exigido para imóveis onde a central de alarme não é supervisionada permanentemente.

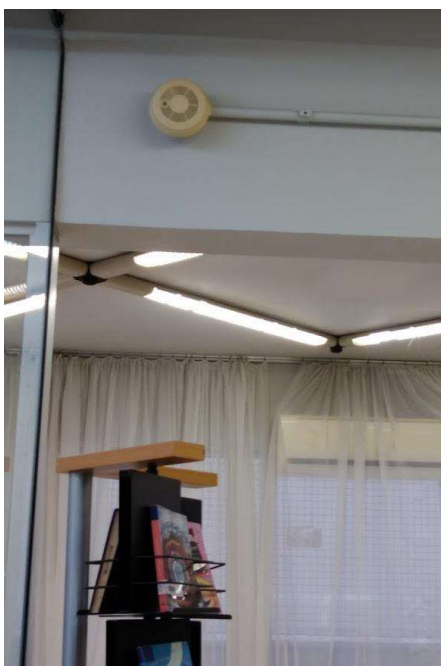
**Figura 37 – Detector de fumaça na sala do espaço Infanto-Juvenil**

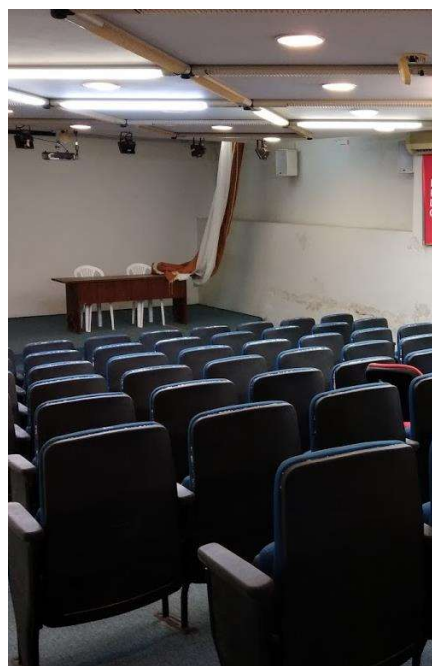
**Figura 38 – Detectores de fumaça no auditório**

Os detectores no auditório estão de acordo com o anexo B da IN 12 (CBMSC, 2021a), instalados nas áreas com equipamentos elétricos para sonorização e iluminação, que no caso da BPSC é no mesmo ambiente do auditório. Conforme IN 12 (CBMSC, 2021a), para detectores de fumaça pontuais o raio de cobertura máximo estabelecido é de 6,3 m. Assim, verificou-se que os dois detectores são suficientes para abranger todo o auditório. Além disso, estão

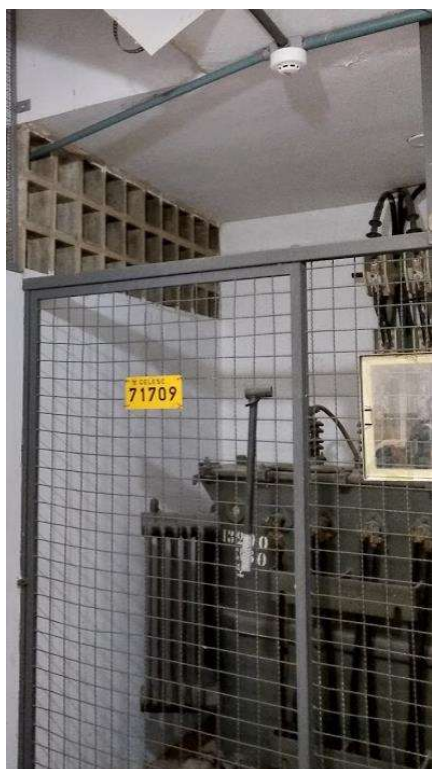
**Figura 39 – Detector de fumaça na casa de força elétrica**

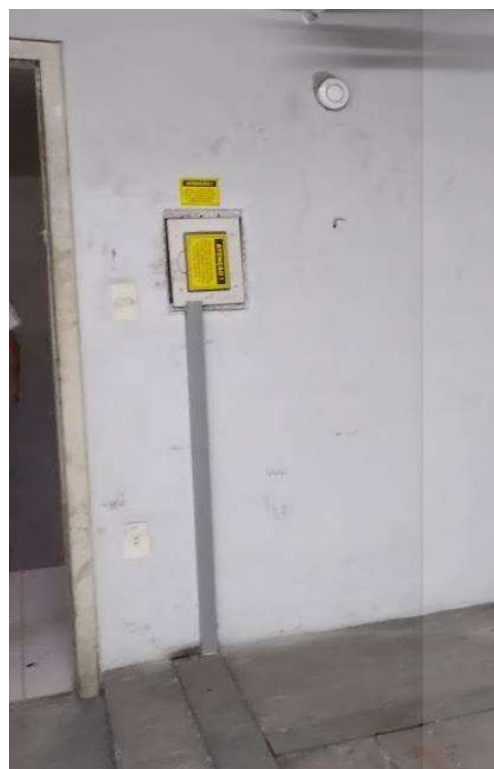
**Figura 40 – Detector de fumaça na casa de máquinas**

Salienta-se que com a última revisão da IN 12 (CBMSC, 2021a), a instalação de detectores não é mais obrigatória em locais com riscos especiais, como casas de máquinas e cabine de transformadores.

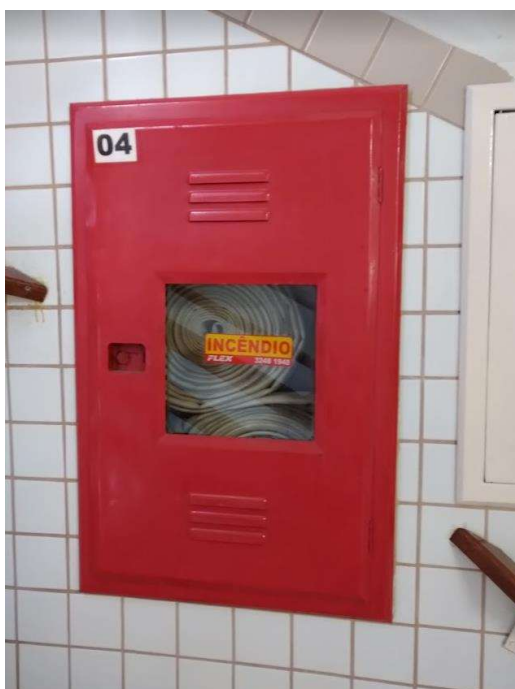
Quanto a localização dos hidrantes, estão instalados junto com o abrigo das mangueiras, na parede da escada principal, sendo que a instalação em escadas é proibida pela IN 07 (CBMSC, 2017). A utilização do sistema não deve comprometer a fuga dos ocupantes, deixando livre as rotas de fuga da edificação (ABNT, 2000). Conforme o Anexo D da IN 05, como a biblioteca é uma edificação existente os hidrantes poderiam estar localizados nas escadas, desde que em seu patamar.

**Figura 41 – Hidrante em abrigo instalado na parede do lanço da escada**

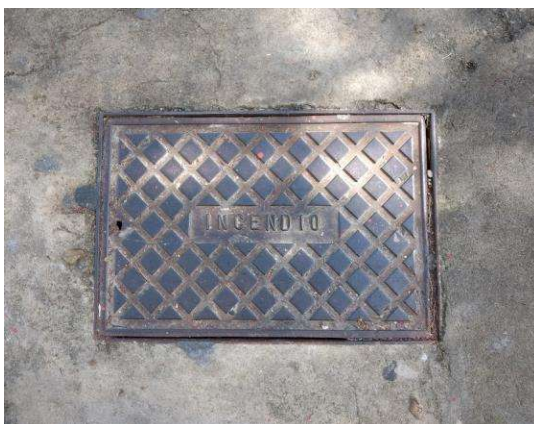
No passeio da fachada lateral da BPSC há um hidrante de recalque enterrado, o local de instalação permite o livre acesso e a aproximação do caminhão de combate a incêndio do Corpo de Bombeiros, a partir da via pública. Conforme apresentado na Figura 42, o dispositivo possui tampa articulada e

**Figura 42 – Hidrante de recalque enterrado em passeio**
