**INSTITUTO FEDERAL DE EDUCAÇÃO, CIÊNCIA E TECNOLOGIA DE SANTA
CATARINA – CAMPUS FLORIANÓPOLIS
DEPARTAMENTO ACADÊMICO DE CONSTRUÇÃO CIVIL CURSO DE
GRADUAÇÃO EM ENGENHARIA CIVIL**

**AVALIAÇÃO DE SERVIÇOS EXECUTADOS EM OBRAS DE
REFORMA COM FOCO EM CUSTOS E PRAZOS**

Trabalho de Conclusão de Curso
submetido ao Instituto Federal de
Educação, Ciência e Tecnologia de Santa
Catarina como parte dos requisitos para
obtenção do título de Engenheiro Civil.

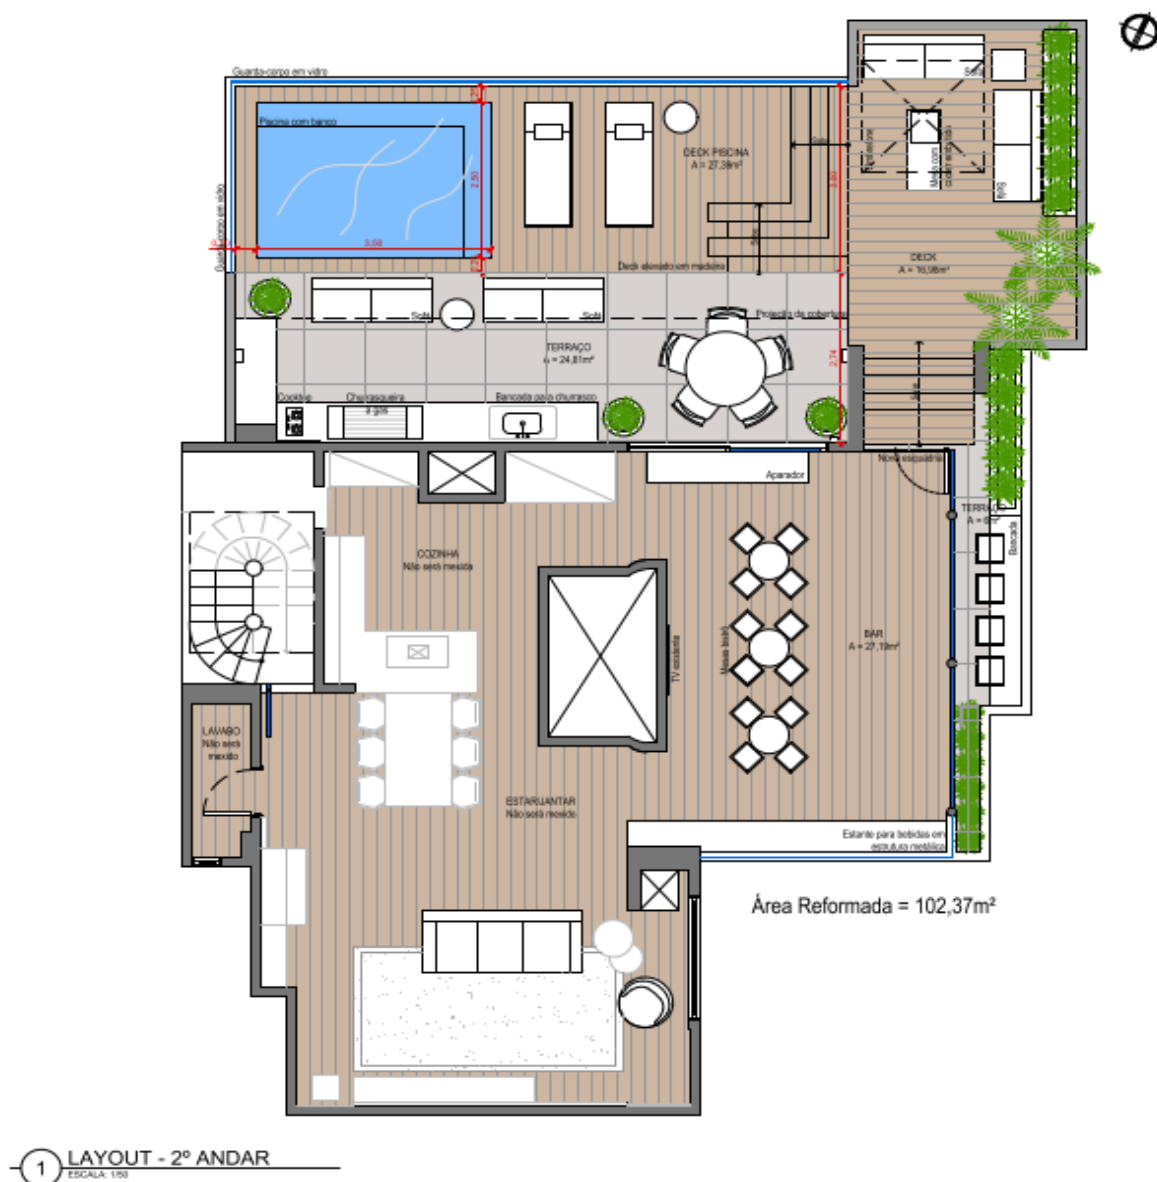
Figura 48 – Planta baixa 2º andar, Obra 05

Já na figura 48, está a planta baixa do segundo pavimento do imóvel. A última obra trata da reforma de uma cobertura duplex. Tal foi separada em três etapas, a primeira refere-se à parte de proteção, demolição e remoção. A segunda é dos serviços do 1º andar, e por fim a terceira que remete às tarefas do 2º andar. Dentre os diversos serviços de todas as frentes e etapas, estão a proteção, remoção e demolição de pisos, paredes, forros de gesso, bancadas, metais e louças sanitárias, além de portas de madeira. Também se tem rasgos de alvenaria para

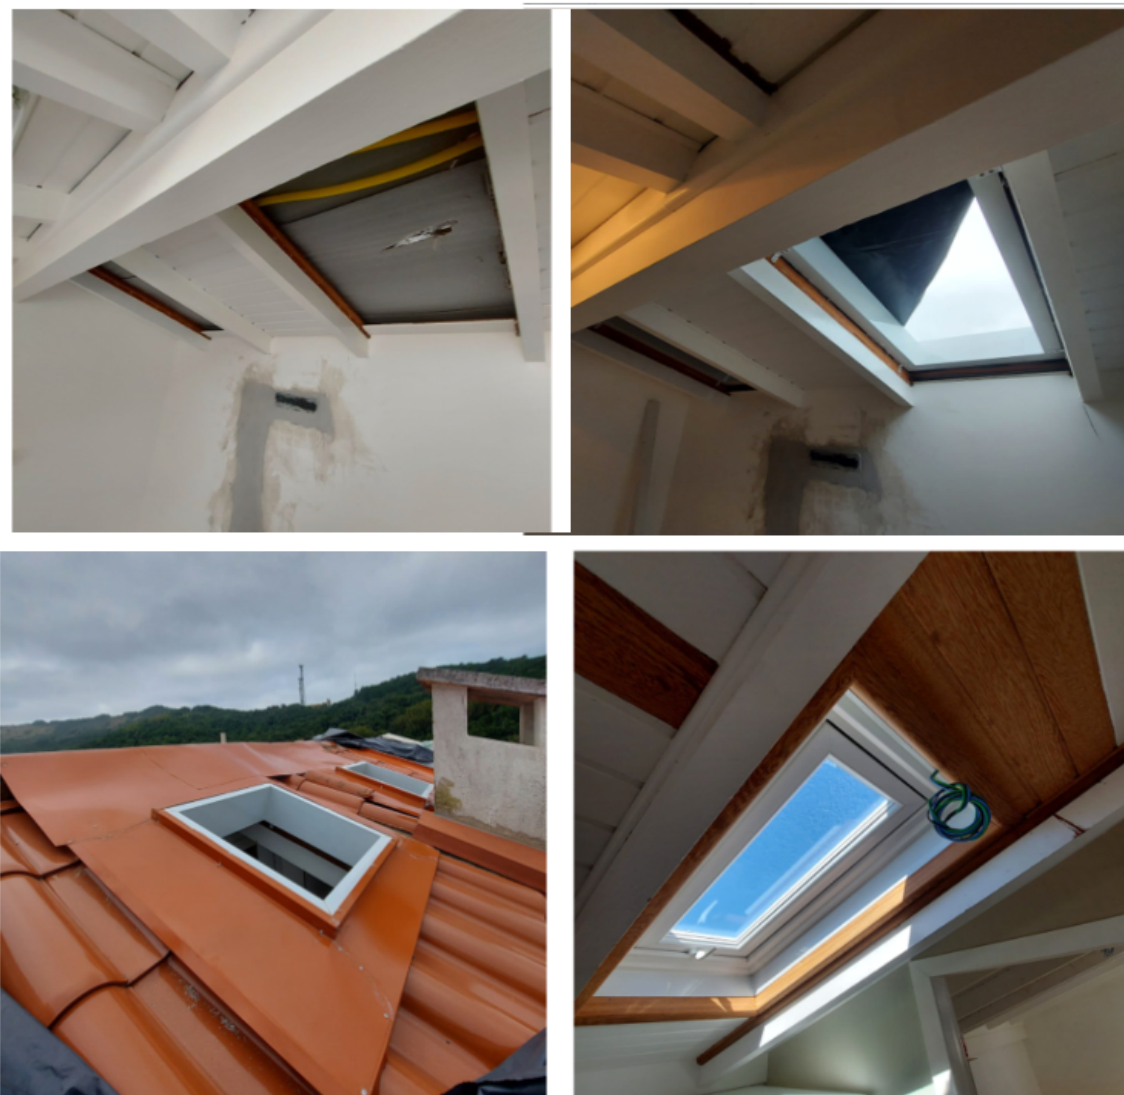
Figura 73 - Rufos e clarabóias, Obra 01

Na figura acima estão quatro imagens, sequenciadas da esquerda para a direita e de cima para baixo. A primeira indica a abertura para a colocação da clarabóia, a segunda imagem mostra o perfil já colocado, na terceira tem-se a colocação do rufo no telhado para acabamento da parte externa da claraboia, e por fim na quarta e última imagem está a claraboia finalizada com todas as suas pendências concluídas.

Um fator que atrasou o andamento desta obra, foi a instalação das clarabóias, uma vez que a finalização dos rufos para posterior instalação dos perfis atrasou, por conta de agendamentos com o prestador de serviços. Os atrasos repercutiram em torno das clarabóias, depois da finalização dos rufos a entrega dos perfis atrasou, e por conta do tempo chuvoso foi preciso esperar alguns dias para finalizar as atividades.

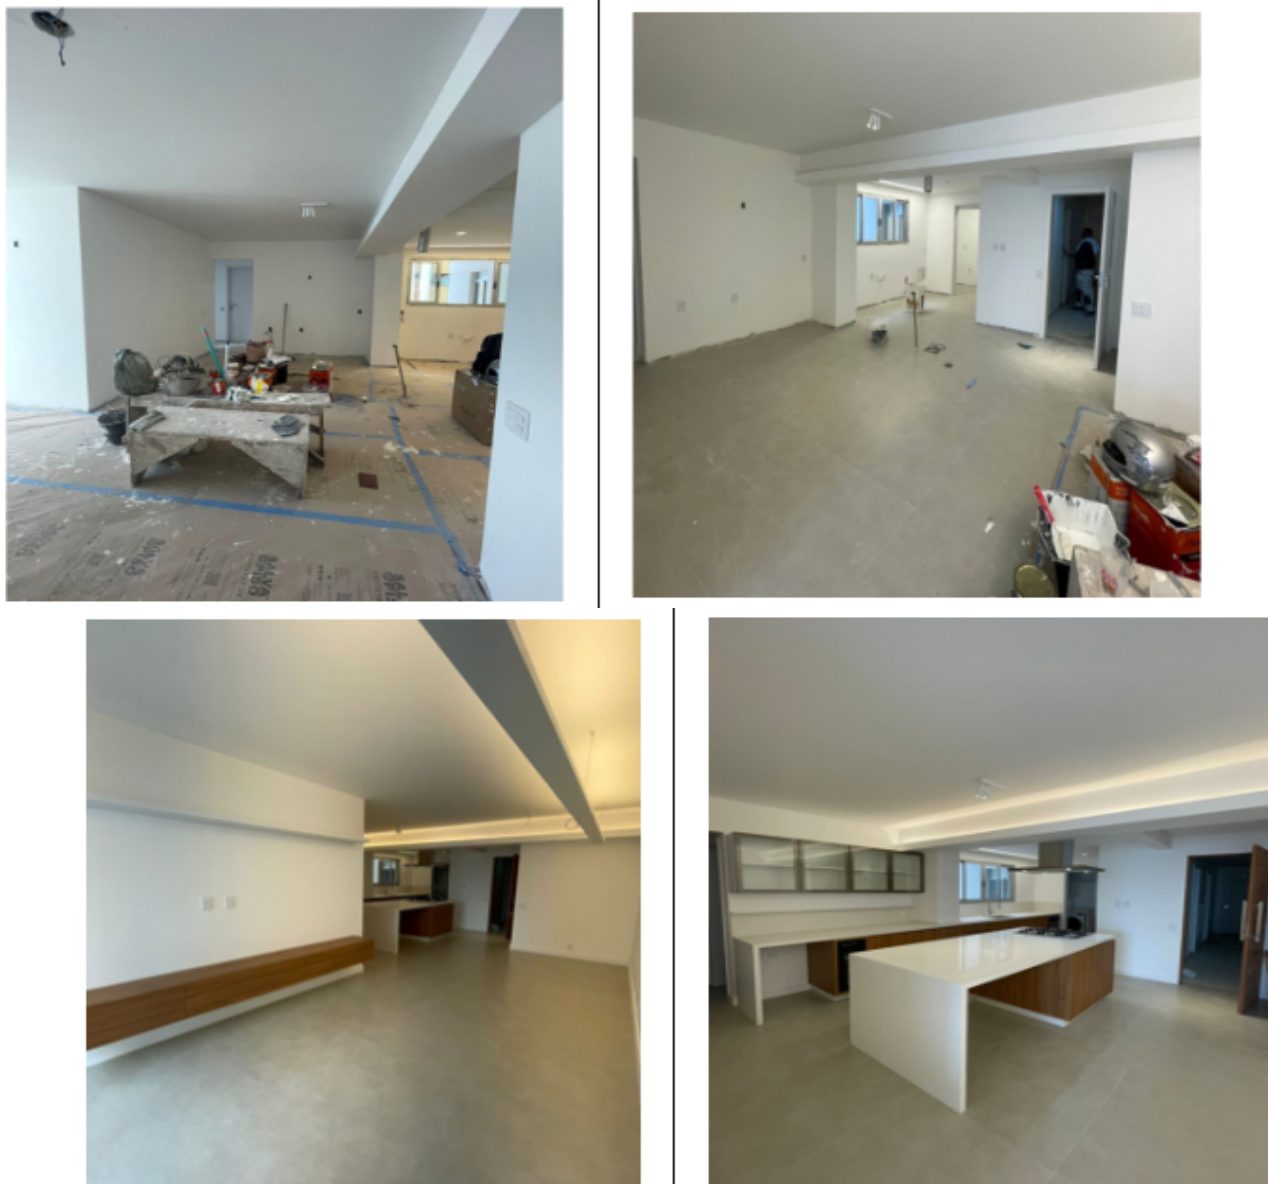
Figura 74 – Finalização de atividades da sala, Obra 02

A figura acima, Figura 74, retrata alguns momentos da obra, focando no ambiente da sala, pegou-se essas imagens de andamento das etapas por conta de não haver imagens do vazamento que culminou no atraso da empreitada. Da esquerda para a direita, de cima para baixo, finalização de emassamento e pintura do teto e sanca de gesso, a seguir tem-se a retirada do salva pisos. As imagens de baixo mostram a finalização dos serviços na parte da sala, já com instalação dos

O ponto predominante de atraso da obra foi um vazamento que ocorreu no banheiro da suíte do apartamento de cima. Este problema perdurou por 7 semanas, atrasando a execução da impermeabilização dos banheiros, além de serviços de pintura e instalação dos revestimentos no ambiente.

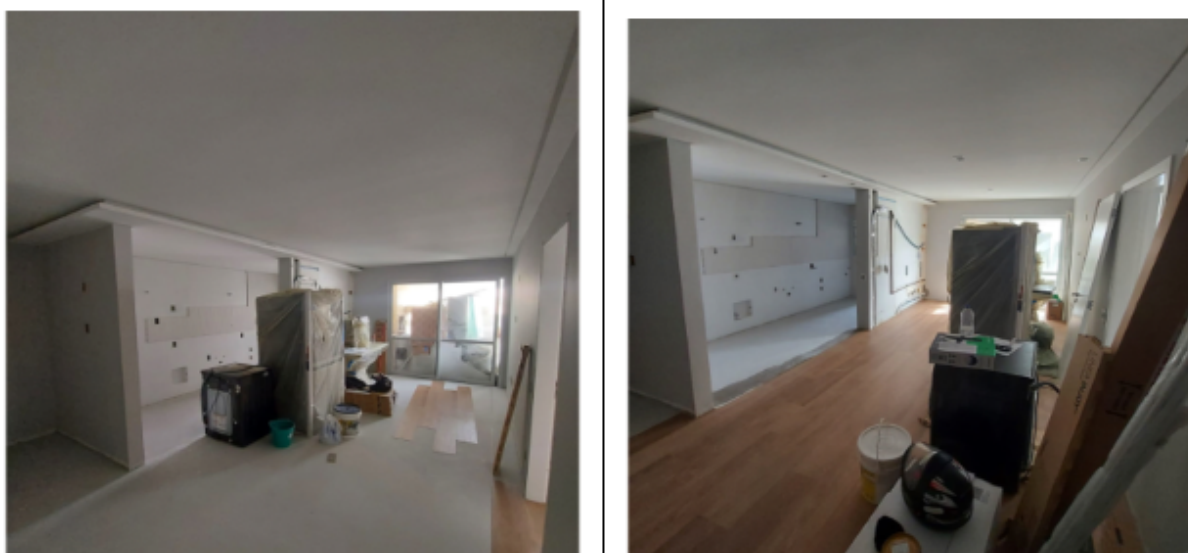
Figura 75 – Instalação de piso vinílico, Obra 03

A Figura 75, mostra imagens sobre a instalação dos pisos vinílicos na obra.

A única adversidade ocorrida na obra que alterou o andamento das atividades foi a presença de problemas nos lotes de piso vinílico que lá chegaram. Os pisos estavam com problemas de esquadro, deixando folgas nas suas beiradas, o prazo desde o momento da reclamação até a chegada do novo lote foi de quase 5 semanas. No entanto, este problema não foi capaz de prejudicar o tempo de entrega da obra, finalizando dentro do prazo estipulado.

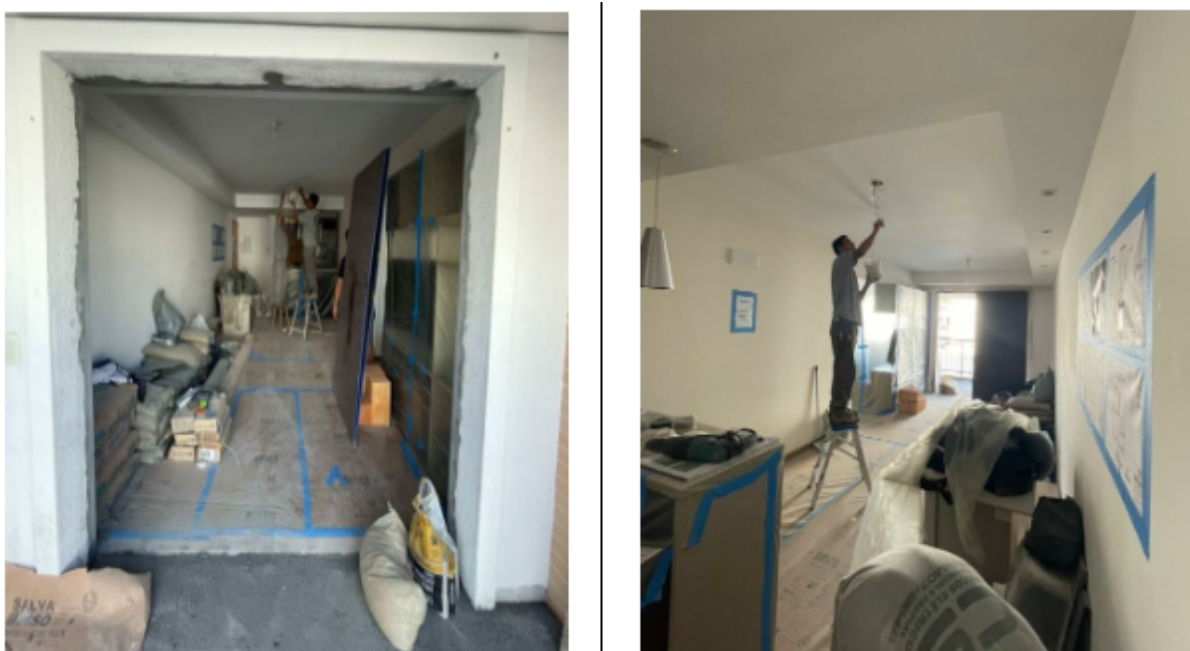
Figura 76 – Atividades na sala, Obra 04

A figura acima mostra da esquerda para a direita, uma imagem da sala, no momento de demolição e proteção da obra, lembrando que a sala será integrada à varanda, e na sequência está a etapa de pintura do teto.

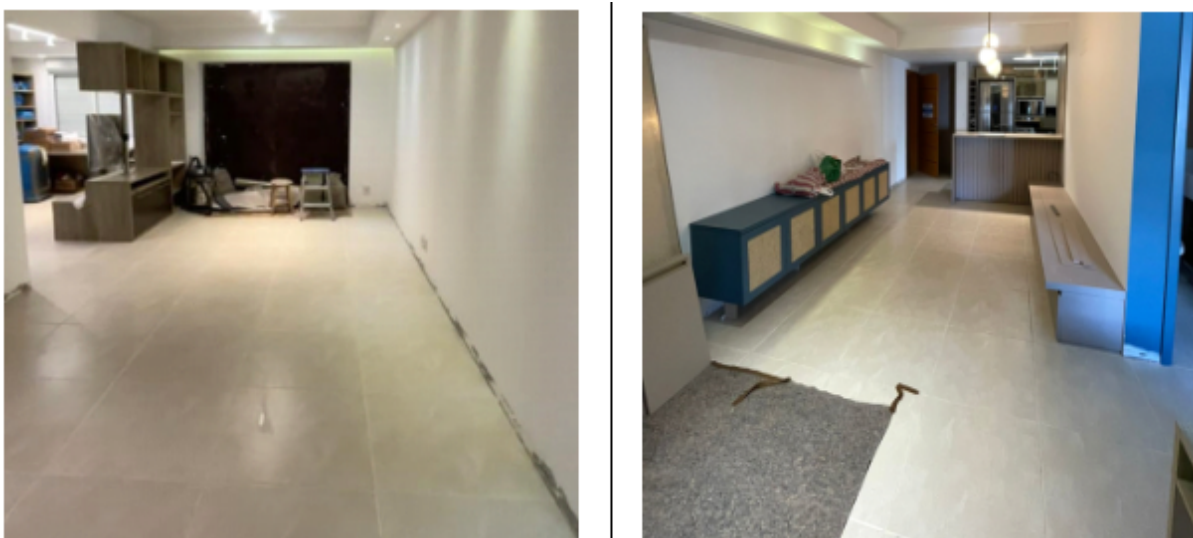
Figura 77 – Finalização da sala, Obra 04

Esta obra finalizou no prazo esperado, sem grandes complicações ao longo do seu andamento. Observa-se algumas modificações por parte do arquiteto e do cliente com o passar das semanas, no entanto nada que prejudicasse a entrega final. A figura acima mostra as fases finais da sala do imóvel, com a retirada do salva pisos, últimas demãos de pintura e ao lado está a entrada da marcenaria já com alguns móveis instalados, rodapés colocados e pintura finalizada.

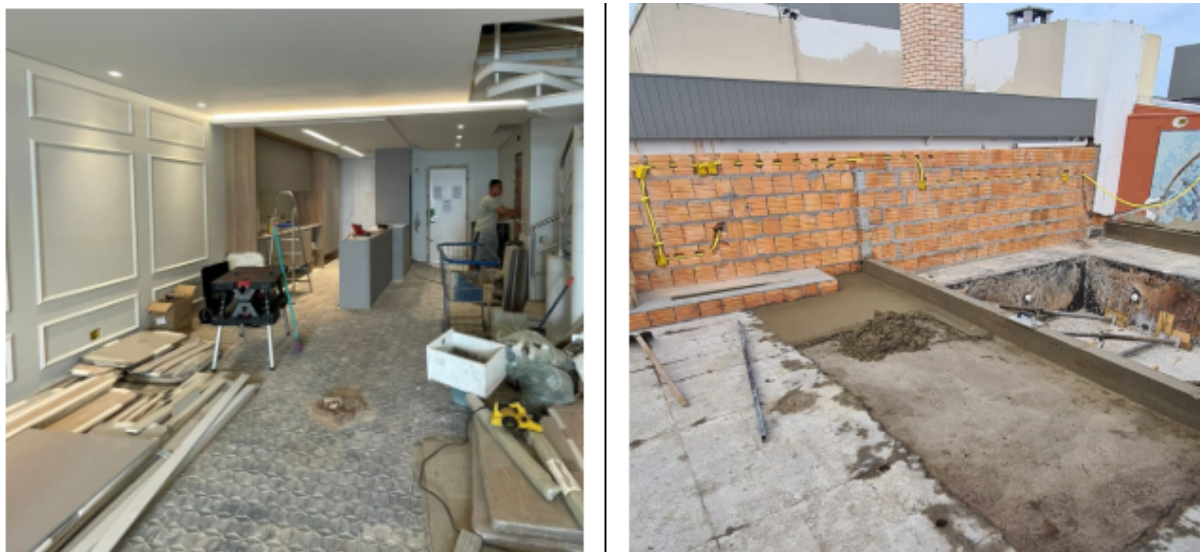
Figura 78 – Sala e área da piscina durante a empreitada, Obra 05

Na figura acima encontram-se duas imagens, à esquerda está a sala no momento de chegada dos móveis, faltando pouco para a entrada dos serviços de marcenaria, os pisos ainda estão protegidos por conta da circulação de funcionários com diversos equipamentos, também pelo depósito de materiais no local e a utilização de um carrinho de rodinhas para levar materiais pesados até a escada, subindo para a área da piscina e bar. À direita está a piscina no momento da concretagem, parte da piscina foi concretada para se criar no seu outro bordo um local para alocação das espreguiçadeiras e expandir o futuro deck no local que a antiga piscina ocupava.

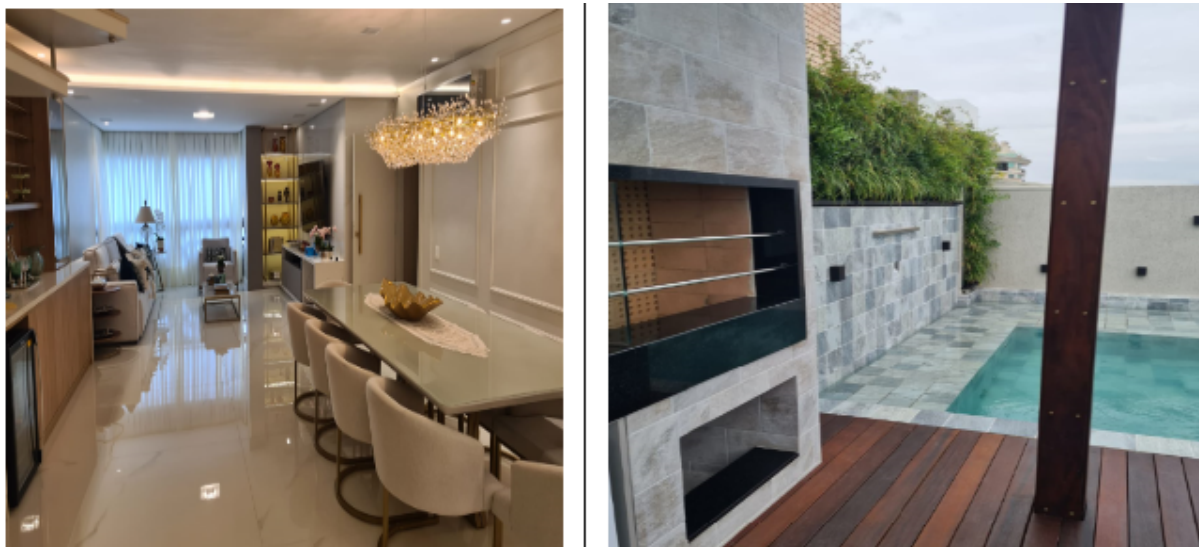
Figura 79 – Sala e área da piscina finalizadas, Obra 05

Na figura, Figura 79, encontram-se duas imagens, à esquerda a sala já finalizada, após os serviços de marcenaria. E a última imagem refere-se a um pedaço da parte superior do duplex, a área da piscina e deck com churrasqueira finalizada. Nota-se que as bordas da piscina são largas e o nível um pouco mais baixo que as suas extremidades, esta é a área destinada a colocação das espreguiçadeiras, que também fica com água da piscina.
