**INSTITUTO FEDERAL DE EDUCAÇÃO, CIÊNCIA E TECNOLOGIA DE SANTA  
CATARINA – CÂMPUS FLORIANÓPOLIS  
DEPARTAMENTO ACADÊMICO DA CONSTRUÇÃO CIVIL  
CURSO DE GRADUAÇÃO EM ENGENHARIA CIVIL**

**BIM NA AVERIGUAÇÃO DE INCOERÊNCIAS: ESTUDO DE CASO EM  
OBRA EXECUTADA SEM PROJETOS COMPATIBILIZADOS**

Projeto de Trabalho de Conclusão de Curso submetido ao Instituto Federal de Educação, Ciência e Tecnologia de Santa Catarina como parte dos requisitos para obtenção do título de Engenheiro Civil.

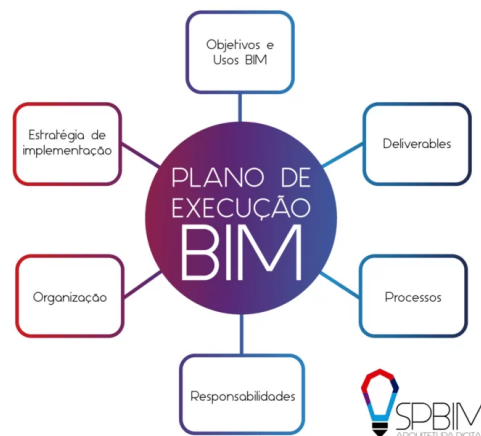
Figura 6 - Integração do Plano de Execução BIM

Ademais, o PEB deve fornecer também informações como a localização do projeto, seu cronograma, descrições, memoriais, modelos, estratégias e metas acerca da integração do trabalho desenvolvido. Um exemplo entregável de PEB para os clientes e agentes relacionados é o Plano de Implementação BIM (PIB) de um projeto.

Enquanto o Plano de Execução é um documento que descreve como implementar o BIM para um projeto específico em todas as suas fases, para Farias (2020), o BIM Mandate compreende-se em um manual predefinido para o trabalho com a interoperabilidade em um ambiente colaborativo, através de arquivos no formato IFC ou com a utilização de softwares nativos da mesma plataforma. O IFC (Industry Foundation Classes) é um formato de arquivo aberto que permite a troca de informações sem distorção de dados, facilitando a interoperabilidade entre softwares BIM de diferentes empresas. O Revit da Autodesk e também o Eberick e Builder da AltoQi, por exemplo, possuem essa faceta de integração e interoperabilidade através da importação e exportação de arquivos no formato IFC.

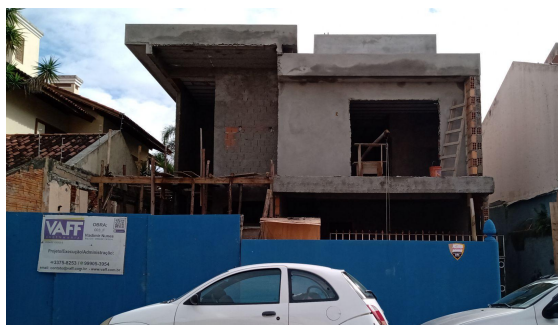
Figura 10 - Fachada frontal da obra

Uma das atividades do estágio era o cadastramento diário de imagens do desenvolvimento da obra, conforme demonstrado nas figuras 10 e 11.

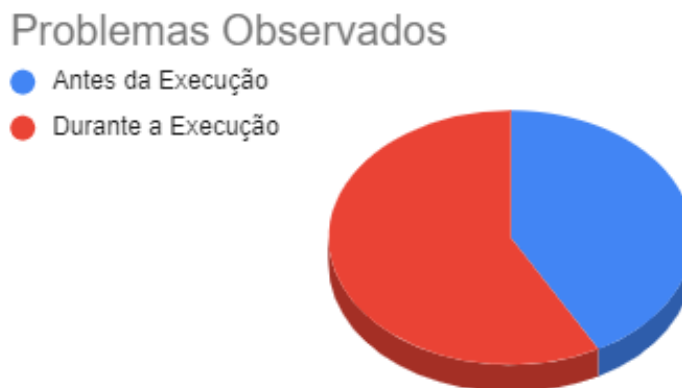
Gráfico 3 - Relação entre os problemas observados anterior e durante a execução dos serviços

Como observamos em relação ao gráfico anterior, a maioria dos problemas, ou seja, cerca de 58%, foram observados durante a execução em obra, enquanto aproximadamente 42% foram notados pelos responsáveis técnicos antes da execução dos serviços.

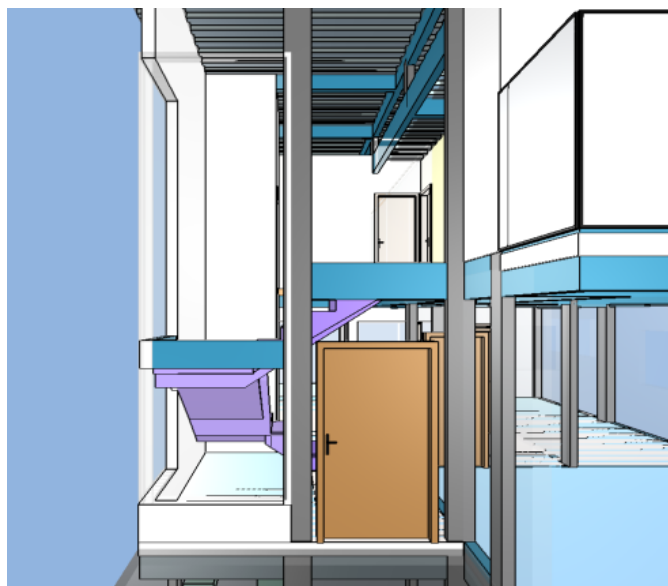
Figura 50 - Colisão: tamanho da porta de entrada

Cabe dizer ainda que, na reconstrução do modelo arquitetônico, foi utilizado um componente para a porta com altura de 2,10m, tendo em vista que o software Revit não permite a modelagem de colisões projetuais.
