**IDENTIFICAÇÃO DAS CAUSAS DE ATRASOS EM OBRA: um estudo
de caso referente às etapas de serviços preliminares até alvenaria,
de um empreendimento em Florianópolis/SC**

Trabalho de Conclusão de Curso
submetido ao Instituto Federal de
Educação, Ciência e Tecnologia de Santa
Catarina como parte dos requisitos para
obtenção do título de Engenheiro Civil.

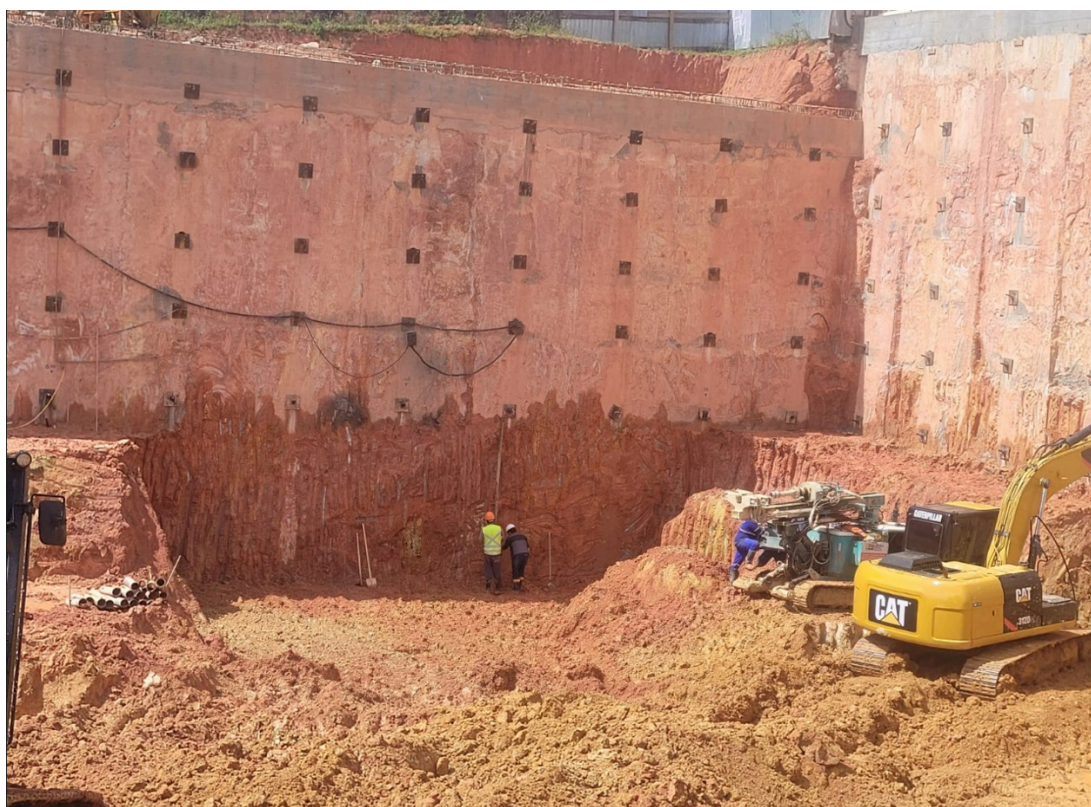
Figura 13 - Parede diafragma com tirantes

Devido a contratempos durante o trabalho, a execução de tirantes estendeu-se por três meses, em vez de um mês, o que atrasou a conclusão da escavação. Isso resultou em um atraso de 60 dias com relação ao cronograma previsto para a fase de movimentação de terra. Com esse atraso, houve a necessidade de reprogramar as próximas atividades, uma vez que estavam diretamente ligadas à finalização desta etapa.

Para a execução dos tirantes, durante conversa realizada com a engenheira responsável pela obra, foi mencionado que as seguintes etapas foram executadas: a

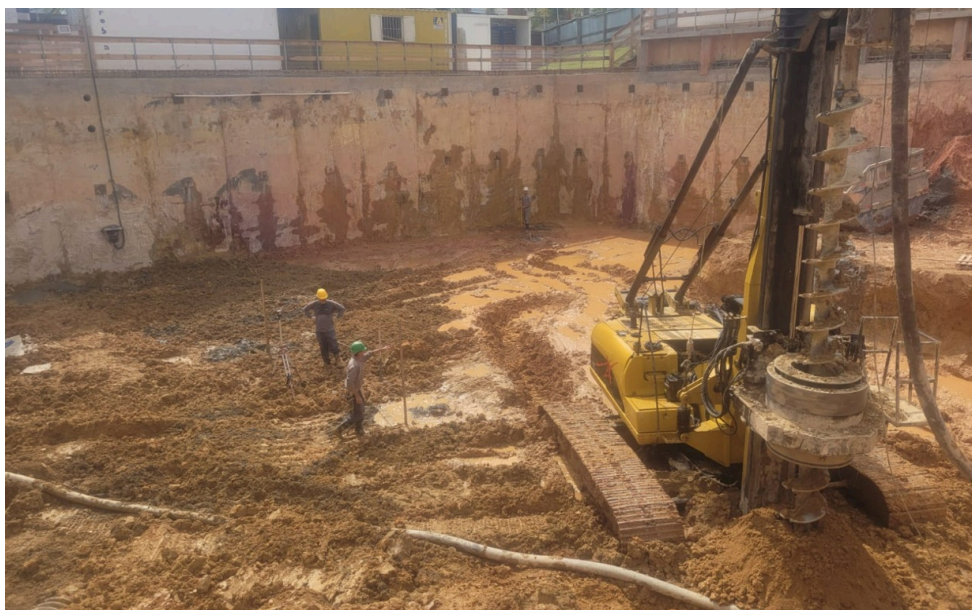
Figura 14 - Execução de estaca hélice contínua

Como o serviço é realizado ao ar livre, em muitos dias as atividades tornaram-se impraticáveis devido às condições do solo causadas pela chuva (Figura 14), aumentando o risco de atolar o equipamento utilizado para executar a estaca. Para evitar danos ao equipamento, a empresa terceirizada optou por não realizar o serviço nos dias de chuvas fortes.

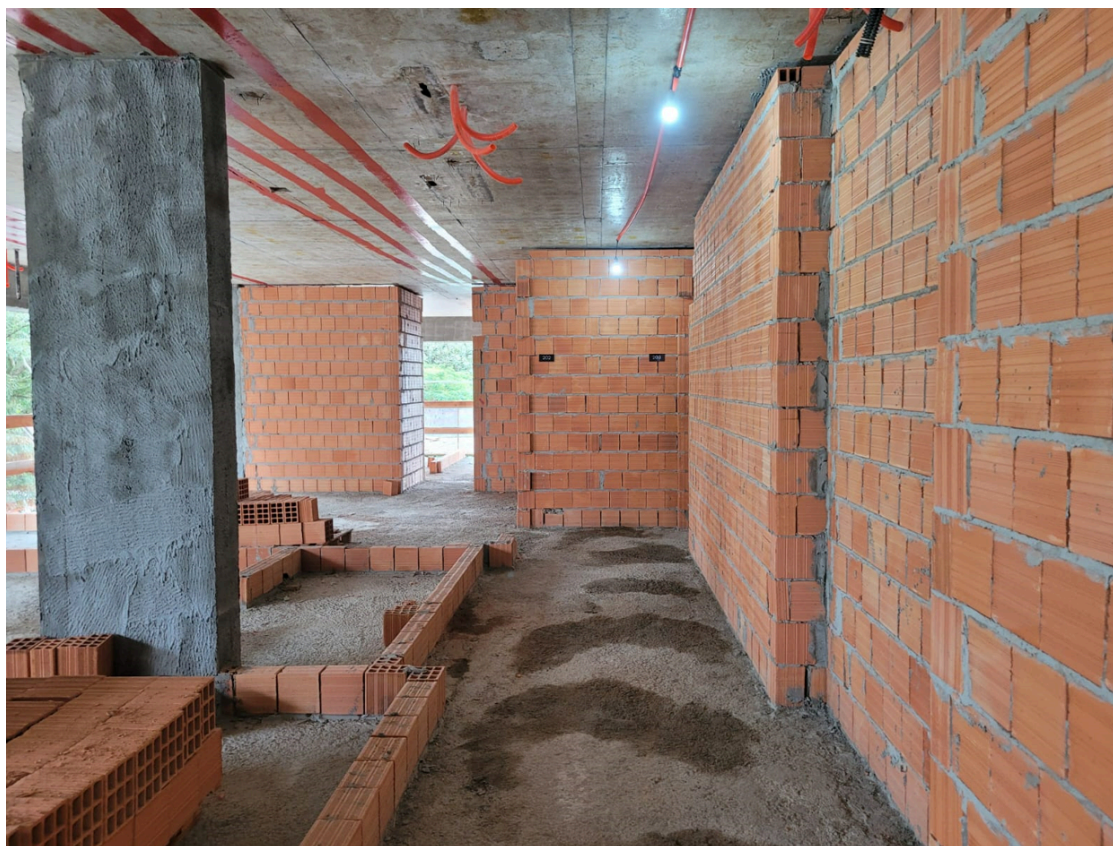
Figura 15 - Demarcação da posição dos cabos protendidos da laje

Assim, sempre que era necessário fazer um novo furo, a empresa era acionada para levar o equipamento, e demarcar em vermelho na laje onde estavam esses cabos, conforme mostrado na Figura 15. E em seguida, a empresa responsável pela furação realizava o procedimento.

Contudo, o impacto causado pela incompatibilidade nos furos da laje protendida resultou em retrabalho, custos e atrasos no cronograma da obra. Sendo que diante da necessidade de novas furações, foram adotadas medidas cuidadosas para evitar danos aos cabos de protensão. Ademais, em outubro de 2023, outra causa contribuiu para o atraso da etapa de superestrutura: a interrupção das atividades da obra por 10 dias, devido a questões documentais do canteiro de obras.
