**INSTITUTO FEDERAL DE EDUCAÇÃO, CIÊNCIA E TECNOLOGIA DE SANTA
CATARINA – CÂMPUS FLORIANÓPOLIS
DEPARTAMENTO ACADÊMICO DE CONSTRUÇÃO CIVIL
CURSO DE GRADUAÇÃO EM ENGENHARIA CIVIL**

**ANÁLISE DOS EFEITOS DE UMA EXPLOSÃO DE NUVEM DE VAPOR
DE GÁS LIQUEFEITO DE PETRÓLEO (GLP) EM EDIFICAÇÃO COM
O AUXÍLIO DE EQUIPAMENTO *LASER SCANNER 3D***

Trabalho de Conclusão de Curso
submetido ao Instituto Federal de
Educação, Ciência e Tecnologia de Santa
Catarina como parte dos requisitos para
obtenção do título de Bacharel em
Engenharia Civil.

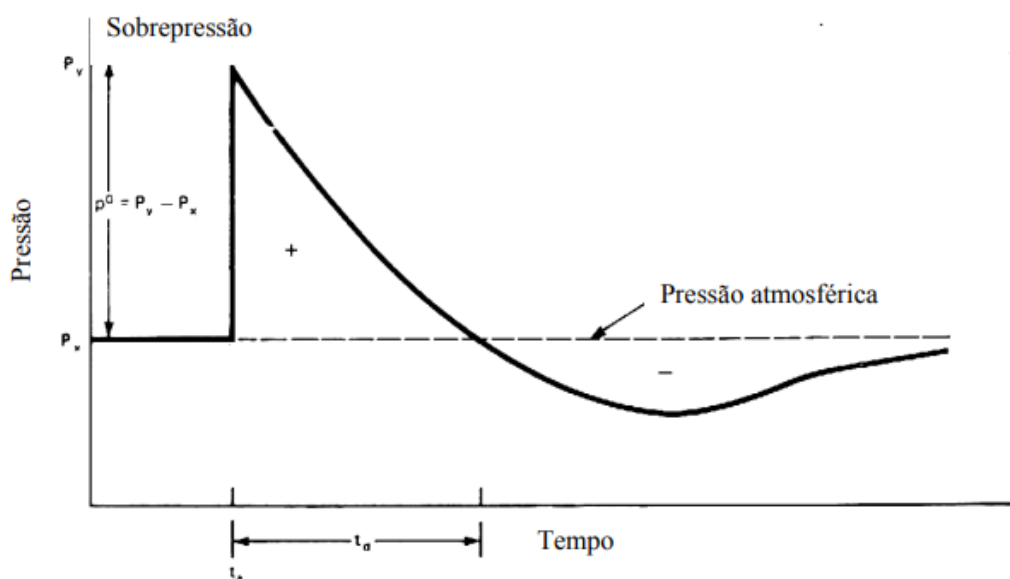
Figura 5 - Fases da onda de pressão para um observador distante do centro da explosão

As fases principais da onda de pressão de uma explosão podem ser visualizadas na Figura 5, sendo possível identificar a fase de pressão positiva, sendo a parte da frente de pressão da explosão em que os gases em expansão estão se afastando do ponto de origem. Essa fase, conforme NFPA 921 (2021), é mais poderosa do que a fase de pressão negativa e é responsável pela maioria dos danos causados pela pressão. Este dano pode incluir o enfraquecimento da estrutura de tal forma que a estrutura pode ser ainda mais danificada pela fase de pressão negativa.

(em relação ao ambiente) é criada no epicentro ou origem. Devido à condição de pressão negativa (em relação ao ambiente), o ar corre de volta para a área de origem para equilibrar essa condição de baixa pressão podendo causar danos secundários às estruturas já comprometidas pela fase positiva (NFPA 921, 2017).

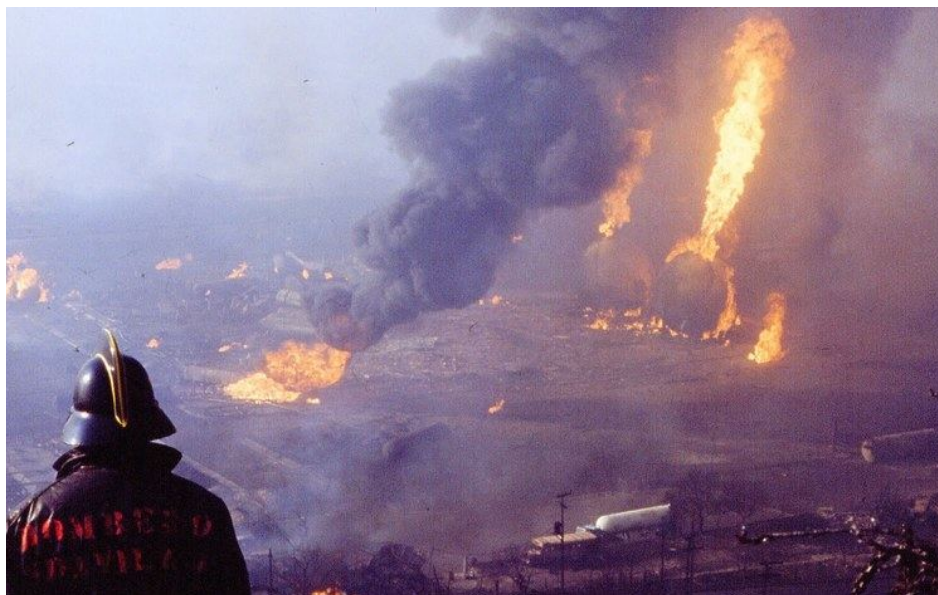
Figura 6 - Foto do sinistro em San Juan Ixhuatepec

Dia 19 de novembro de 1984, em San Juan Ixhuatepec - Cidade do México - vapores de GLP formaram uma nuvem de vapor inflamável com cerca de 2 m de altura no interior de um recinto fechado com paredes em meio a um terminal de armazenamento e distribuição de GLP. Houve uma fonte de ignição e iniciou um incêndio de grandes proporções no local, o que ocasionou a explosão secundária de diversos tanques de armazenamento. Houve cerca de 600 mortes e 7.000 feridos (AICHE, 2014).

Diversas falhas contribuíram para o desastre, como projeto do terminal com espaçamento inadequado dos tanques, detecção de gás ineficiente, falta de sistemas de proteção passiva contra incêndios, destruição do sistema de combate a incêndio pelas explosões, e um grande número de pessoas vivendo próximas ao terminal (AICHE, 2014).

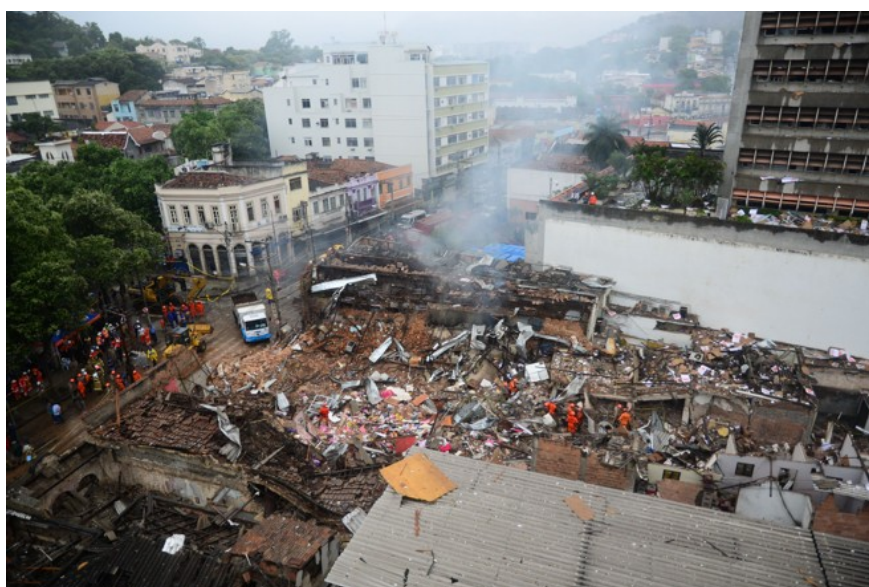
Figura 7 - Foto do sinistro em São Cristóvão - Rio de Janeiro

Em outubro de 2015, no bairro de São Cristóvão, zona norte do Rio de Janeiro, por volta das 3 horas da madrugada houve uma explosão de GLP que afetou uma pizzaria, um restaurante, uma drogaria e ao menos 14 quitinetes que ficaram totalmente destruídas. Apesar da extensão dos danos, não houve vítimas fatais e 15 pessoas ficaram feridas (GAZETA DO POVO, 2015).

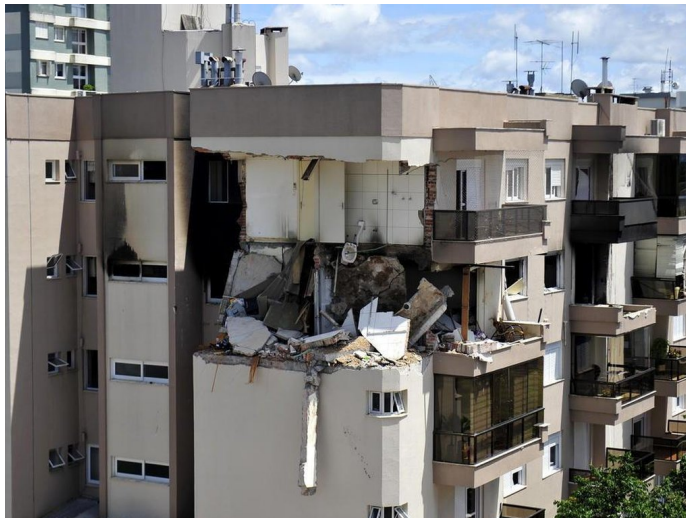
Figura 8 - Foto do sinistro em Farroupilha - RS

Na manhã de quarta-feira - 26 de dezembro de 2018 - houve um vazamento de GLP com consequente explosão seguida de incêndio em um apartamento de um edifício localizado no município de Farroupilha - RS (Figura 8). Uma mulher ficou gravemente ferida (88% de queimaduras) e 14 famílias ficaram desalojadas.

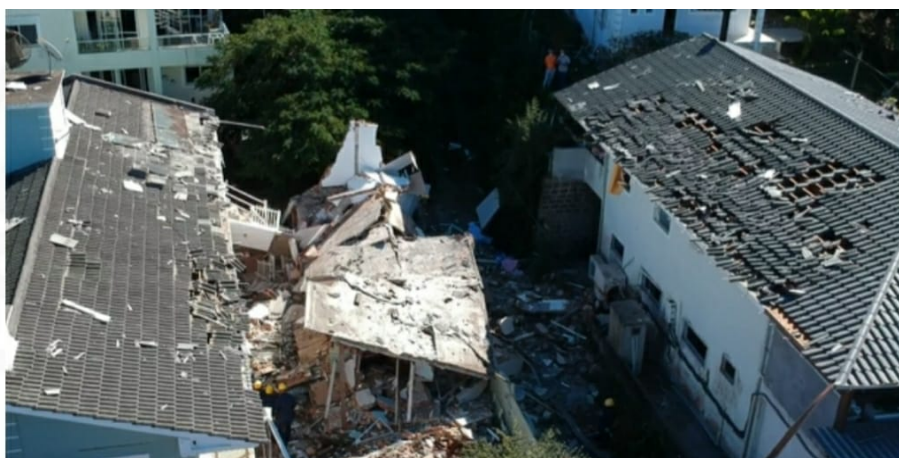
Figura 9 - Foto do sinistro em Jurerê, Florianópolis - SC

Na manhã de terça-feira, dia 25 de maio de 2021, ocorreu uma explosão após vazamento de GLP em apartamento térreo no bairro Jurerê em Florianópolis-SC. Houve uma vítima fatal (moradora do apartamento foco inicial) e 14 moradores tiveram que deixar suas residências, as quais sofreram danos parciais em sua estrutura. O bloco de dois pavimentos com quatro apartamentos ficou completamente destruído com a explosão (Figura 9).

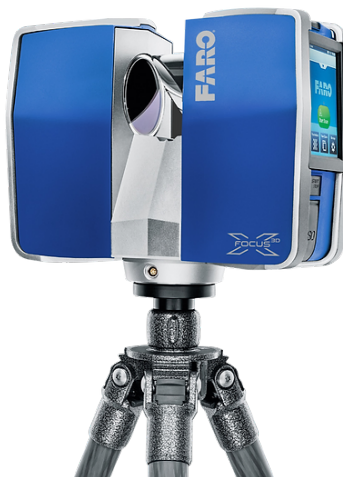
Figura 14 - Laser Scanner Faro Focus 3D X 330

- a) *Laser Scanner* Faro Focus 3D X 330 (Figura 14);
- b) Tripé para o *Laser Scanner*;
- c) Notebook para inserção e análise dos dados coletados.

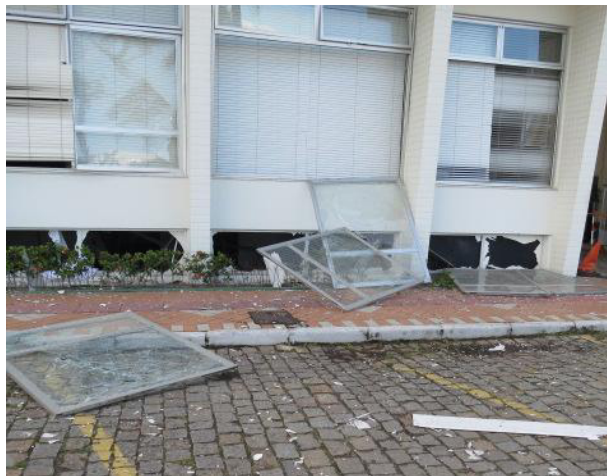
Figura 17 - Vista de parte da fachada frontal

Conforme figura 17, observa-se que houve a ruptura dos vidros das janelas do subsolo, com os caixilhos fixos, bem como o deslocamento de algumas janelas do pavimento térreo.

Considerando o previsto na tabela de critérios de dano à propriedade da NFPA 921 (2021), a energia de sobrepressão gerada nos casos em que há quebra

das janelas de vidro, com eventual dano nos caixilhos das janelas (como nos casos em que a mesma é projetada), é de 0,5 a 1 psi, ou seja de 3,5 KN/m² a 6,9 KN/m².

Na fachada da edificação, de forma geral não pôde ser observada qualquer indício de comprometimento estrutural ou das paredes de alvenaria. É possível inferir que o menor dano às estruturas se deu pela área extensa (110 m²) das janelas do térreo e subsolo que se romperam para liberação de energia da explosão.

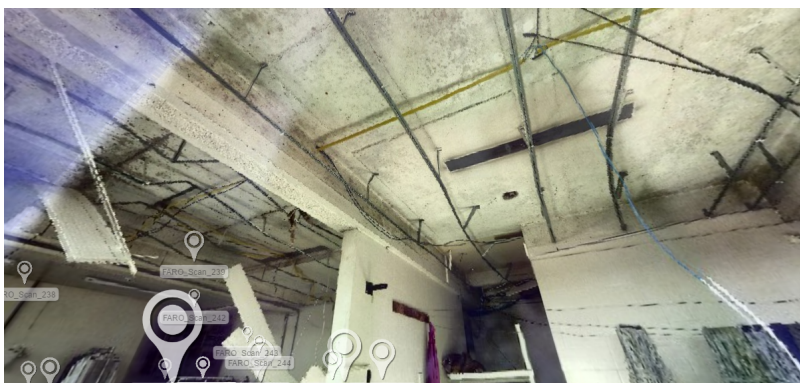
Figura 19 - Teto da lavanderia visto de costas para janela frontal

Na lavanderia localizada no subsolo, verifica-se que houve significativos efeitos do deslocamento de ar, resultado da explosão. Todo o mobiliário foi deslocado e houve a queda de todo o forro de PVC do local com retorcimento da estrutura metálica que sustentava o forro (Figura 19).

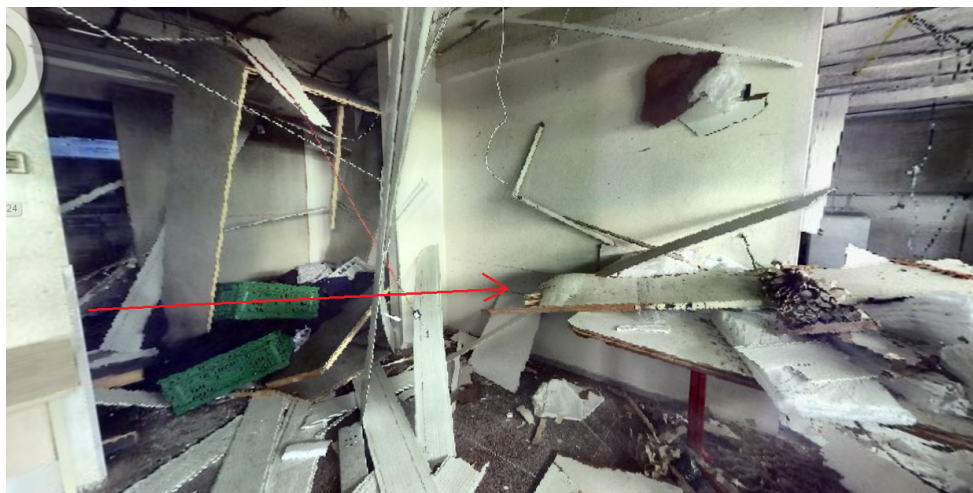
Figura 20 - Mobiliário da lavanderia

Na Figura 20 observa-se o deslocamento de uma das folhas da porta de acesso à lavanderia. Realizando a mensuração da distância no Scene 2go, verifica-se que a mesma foi deslocada em 4 m (Figura 21).

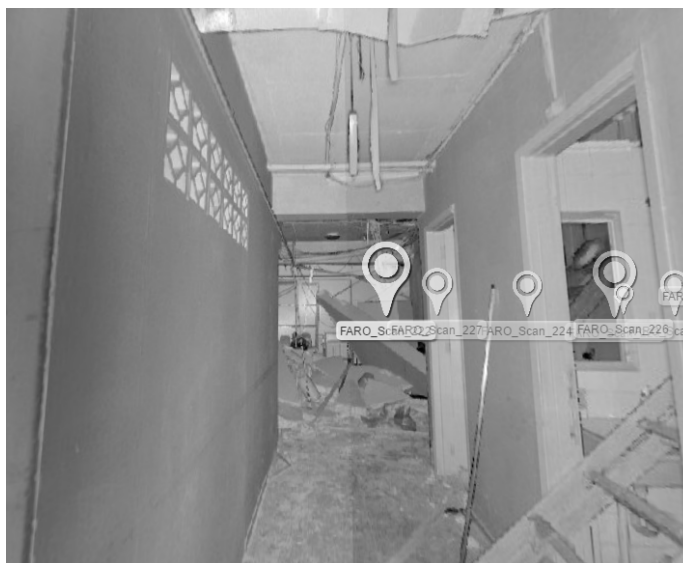
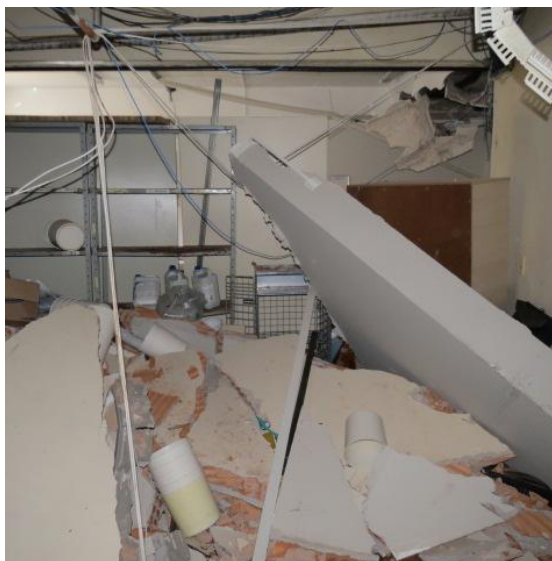
Figura 23 - Foto da parede colapsada

Com base na tabela de critérios de dano à propriedade da NFPA 921 (2021), a energia de sobrepressão gerada foi de aproximadamente 2 psi - colapso parcial de paredes e/ou telhados - ou seja de aproximadamente 13,8 KN/m².

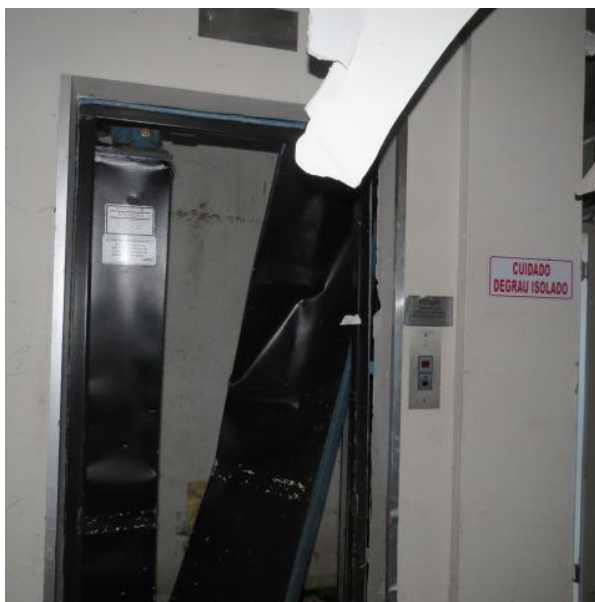
Figura 26 - Porta do elevador subsolo

A porta do elevador que se comunicava com a área de funcionários do subsolo ficou deformada, porém não foi arrancada (Figura 26).

Distanciada aproximadamente 4,2 m da porta da zona de origem (Figura 27), porém com uma porta corta fogo antecedendo o corredor, os danos foram ligeiramente minimizados, considerando também a escadaria em frente que auxiliou a dissipar bastante energia.

Com base na tabela de critérios de dano à propriedade da NFPA 921 (2021), a energia de sobrepressão gerada foi de aproximadamente 1,3 psi - estruturas metálicas levemente distorcidas - ou seja de aproximadamente 8,9 KN/m².

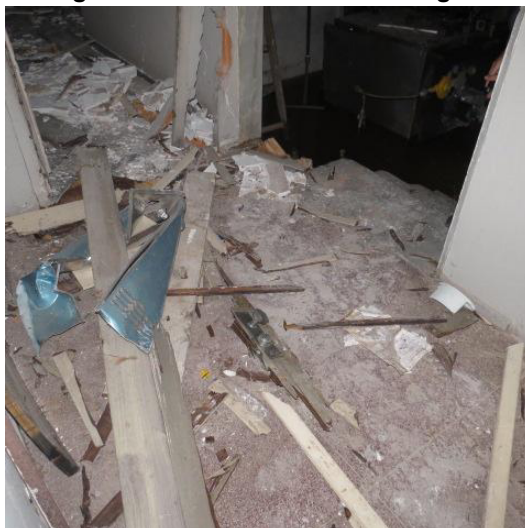
Figura 28 - Porta da Zona de Origem

Observa-se ainda na Figura 28 a estrutura de alumínio da caixa de corte de GLP que estava localizado em frente à referida porta. Na Figura 29 é possível ter uma visão do registro de corte de GLP instalado especificamente para suprimir a demanda de gás para o gerador de água quente no subsolo.

Neste ponto estima-se que a energia tenha chegado mais próximo de 2 psi (13,8 KN/m²) do que nas situações anteriores, dada a fragmentação completa da porta, deformação de estruturas metálicas no entorno, bem como impacto na porta corta-fogo ao lado.

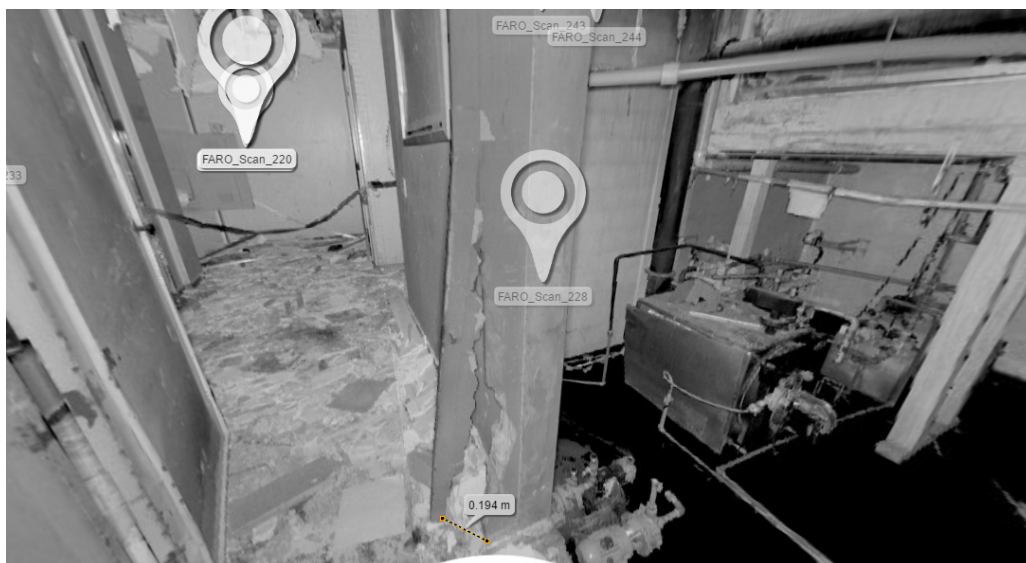
Figura 30 - Porta corta-fogo que antecede a zona de origem

Na Figura 30 é possível identificar a proximidade com o ambiente da geradora de água quente, bem como o deslocamento do contramarco em aproximadamente 0,2 m. Verificam-se ainda diversos pedaços de placas de gesso no chão, as quais compunham o forro de gesso.

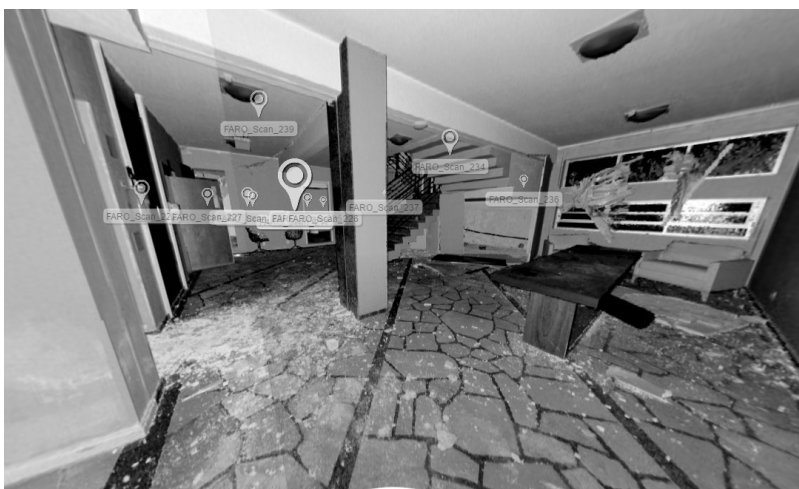
Figura 32 - Quebra de vidros no subsolo após a porta corta-fogo

Considerando o previsto na tabela de critérios de dano à propriedade da NFPA 921 (2021), a energia de sobrepessão gerada nos casos em que há quebra das janelas de vidro, com eventual dano nos caixilhos das janelas é de 0,5 a 1 psi, ou seja de 3,5 KN/m² a 6,9 KN/m². Para este ambiente supõe-se um valor mais próximo de 0,5 psi (3,5 KN/m²).

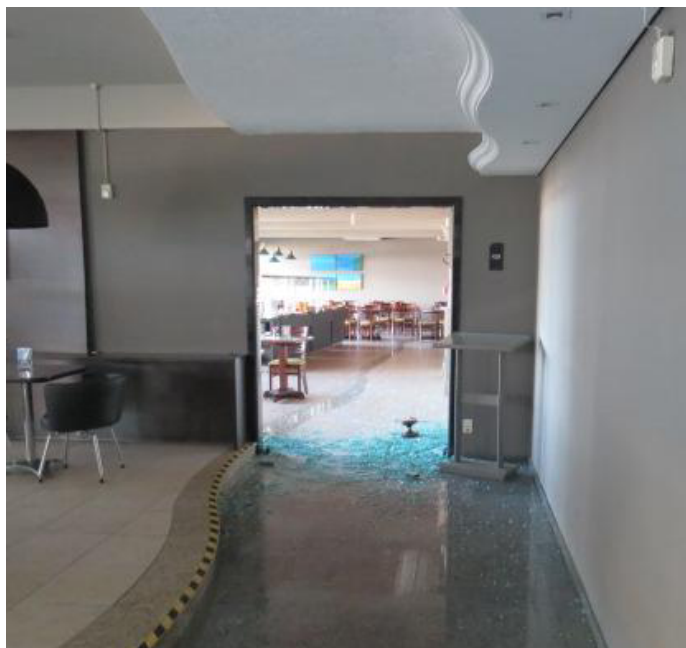
Figura 33 - Porta de vidro quebrada

Na mesma região da Figura 32, porém no pavimento térreo houve ainda a quebra de uma porta de vidro grande de duas folhas que antecede o restaurante (Figura 33). Para este caso, a energia estimada é de 0,15 psi (0,7 KN/m²).

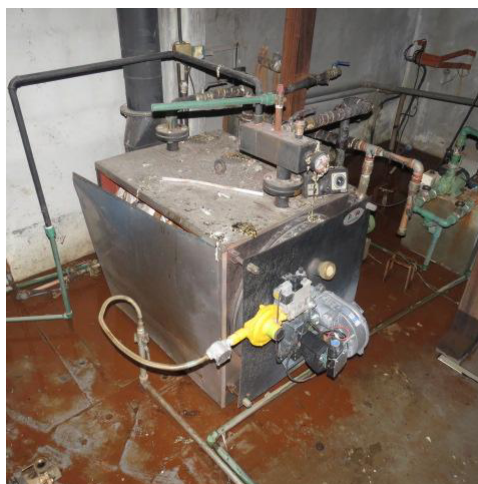
Figura 36 - Gerador de água quente

Neste ambiente, epicentro da explosão, não houve danos significativos nas estruturas internas, apenas marca de carbonização nas paredes, sem rompimento de tubulações. Tal situação justifica-se pela alta concentração de GLP no interior do ambiente, gerando a queima na porção inflamável (dentro dos limites de inflamabilidade) e deslocando os gases não queimados para longe do epicentro, ou seja, à partir da porta e janela do ambiente em direção ao corredor e demais áreas afetadas, gerando maiores danos na medida em que são encontrados obstáculos, até que a energia seja completamente dissipada.

O gerador de água quente - aquecedor de passagem de exaustão natural de 2.000 kcal/min (Figura 43) - estava instalado em local divergente do previsto nas NBR 13103 (2020) e IN 08/CBMSC (2018) pois para uma instalação interna à edificação deveria ser de exaustão forçada (com a adequada ventilação) ou fluxo balanceado (circuito fechado) e de igual forma não poderia estar instalado em cota negativa (Figura 36).

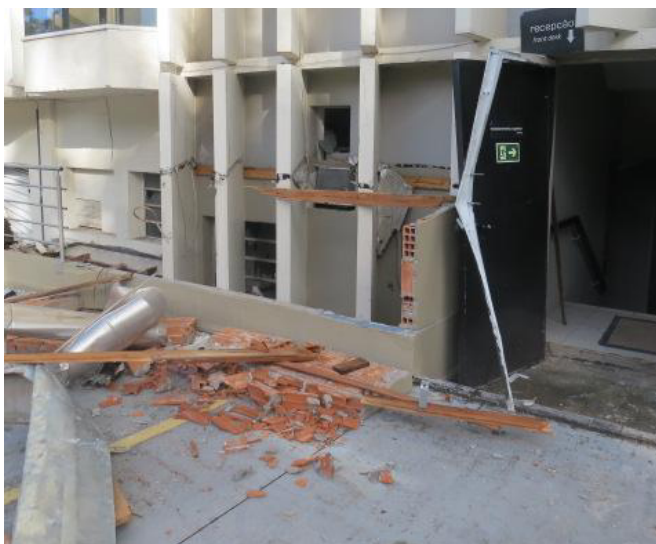
Figura 39 - Vista do guarda corpo colapsado

Logo acima do gerador de água quente havia um guarda corpo que ligava à garagem descoberta, o qual foi destruído pela explosão (Figura 39), sugerindo

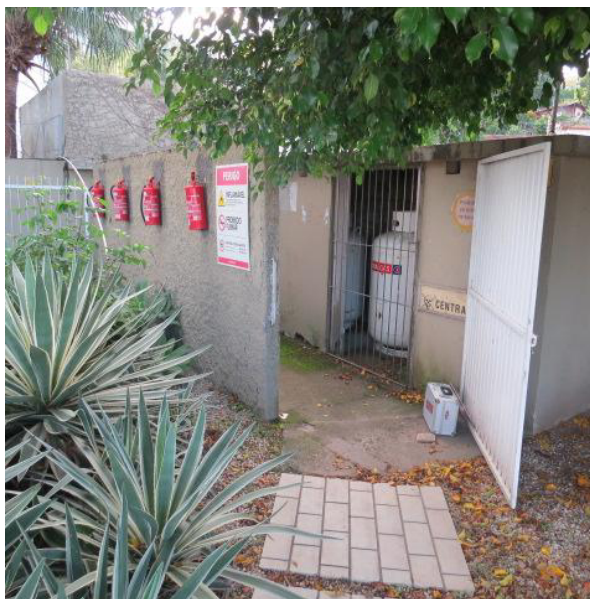
Figura 40 - Central de GLP

Quanto à localização da Central de GLP da edificação, verifica-se que há o atendimento do preconizado pela NFPA 58 (2020), NBR 13523 (2019), CBMESP (2019) e CBMSC (2018), estando os recipientes de GLP estacionários localizados no exterior da edificação e em ambiente ventilado, conforme figura 40.

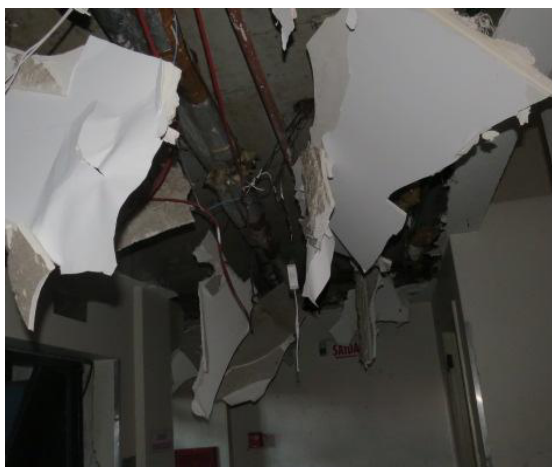
Figura 41 - Tubulação de GLP pelo forro do subsolo

Com relação ao traçado da tubulação (rede interna) há a passagem de tubulação pelo forro do subsolo (Figura 41), bem como em locais de cota negativa (Figura 42), conflitando com o previsto na NBR 15526 (2012), IT 28 do CBMESP (2019) e IN 08/CBMSC (2018) e podendo gerar o acúmulo de GLP em ambas situações. Cabe ressaltar, entretanto, que o ponto de falha no sistema não decorreu dessa situação específica.

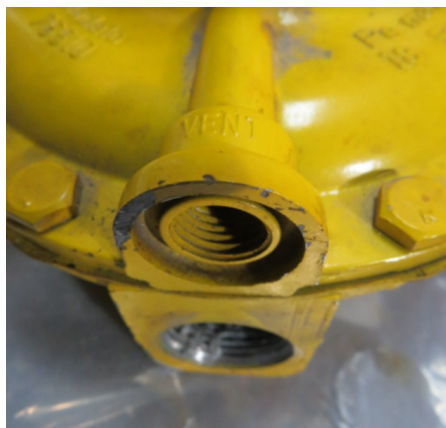
Figura 45 - Vent da Válvula

Quanto às recomendações do fabricante, observou-se outra falha específica que foi a instalação de uma válvula de redução de pressão com vazão de 50 kg/h no interior do ambiente, antecedendo o aquecedor, possuindo um "vent" (orifício de ventilação e alívio da pressão), o qual, por orientação do fabricante no manual da válvula, deveria ser canalizado para um ambiente externo, caso a instalação se dê em ambiente fechado (Figura 45 e 46).

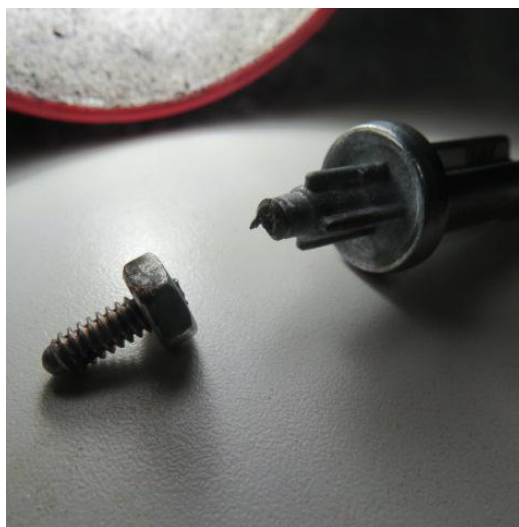
Figura 47 - Parafuso fraturado

Tal situação torna-se extremamente relevante pois foi identificado que ocorreu uma falha interna da referida válvula (fratura do parafuso que sustentava o diafragma - Figura 47), fazendo com que houvesse o vazamento pelo “vent” para o interior do ambiente (Figura 48).
