**ANÁLISE DE RISCO NO EDIFÍCIO DIAS VELHO NO CENTRO DE
FLORIANÓPOLIS**

Trabalho de Conclusão de Curso submetido ao Instituto Federal de Educação, Ciência e Tecnologia de Santa Catarina como parte dos requisitos para obtenção do título de Engenheiro Civil.

1. Método ARICA:2019. 2. Edifício Dias Velho. 3.
Análise de risco de incêndio. I. Correia, Ana Paula Pupo.
II. Instituto Federal de Santa Catarina. III. ANÁLISE
DE RISCO NO EDIFÍCIO DIAS VELHO NO CENTRO DE FLORIANÓPOLIS.

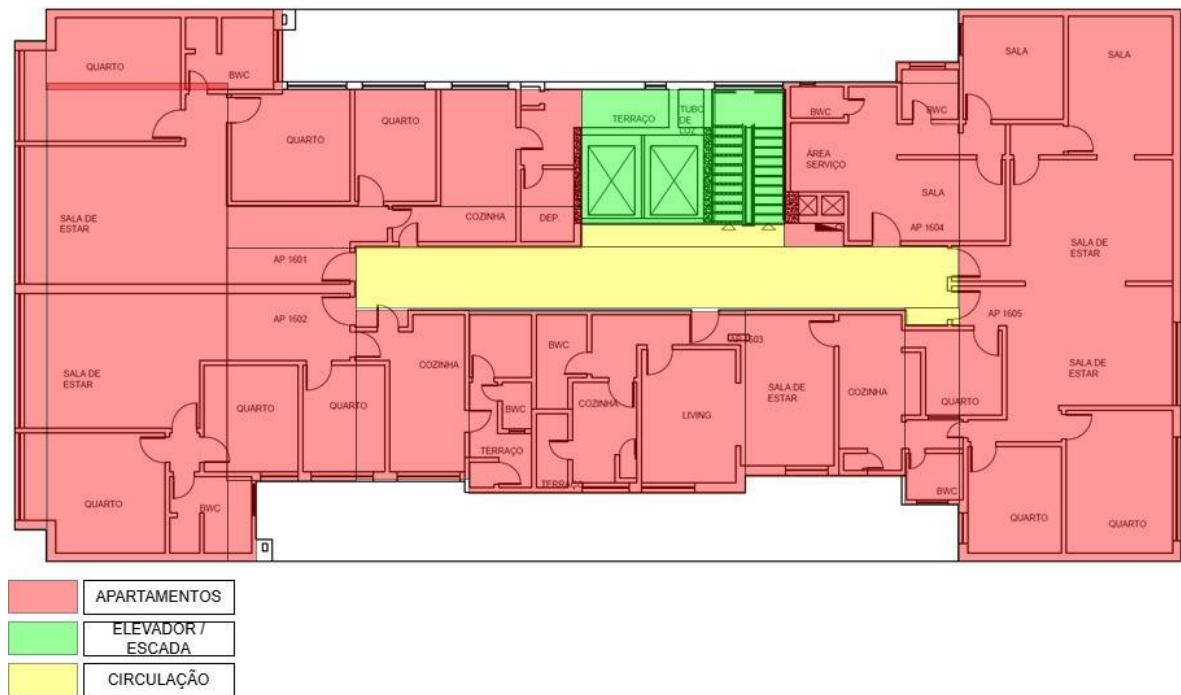
Figura 11 - Planta Baixa 16° Pav. (Residencial)

Para a realização deste estudo, foram escolhidos esses três pavimentos para análise: térreo, 8º e 16º andares. A escolha foi baseada na relevância e nas diferenças de layout entre eles, permitindo que a análise aborde as características distintas de cada função exercida no prédio. As plantas baixas desses pavimentos, aprovadas pelo CBMSC, foram fornecidas pela administração do edifício e são apresentadas nas Figuras 9, 10 e 11.

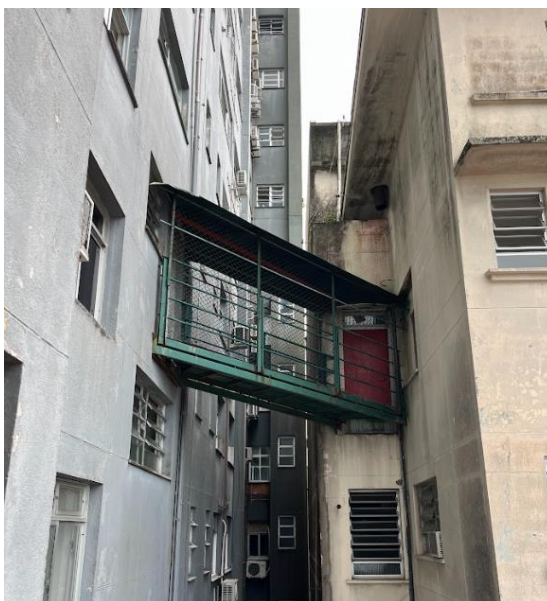
Figura 13 - Passarela de emergência entre edifícios

O imóvel analisado é o Edifício Dias Velho projetado por Wolfgang Rau e construído em 1973 (Teixeira, 2014). Ele é composto por 19 pavimentos sendo subsolo, térreo, sobreloja e 16 andares, o edifício conta com 242 unidades principalmente comerciais, com acesso através de escadas não enclausuradas e dois elevadores no interior. Os pavimentos mudam seu *layout* de acordo com o tipo de uso. Tem-se o pavimento térreo como o único andar para evasão de pessoas durante uma situação de emergência, porém há 2 plataformas em andares distintos, entre o 9º e o 10º e entre o 3º e o 4º, que ligam o e prédio Dias Velho ao edifício Zahia, construção vizinha conforme Figura 13. Elas foram propostas por ambos os prédios para, em caso de incêndio, ter um acesso de emergência a uma área não afetada, visto que os edifícios não possuem escadas enclausurada ou protegida para realizar a saída segura do edifício.

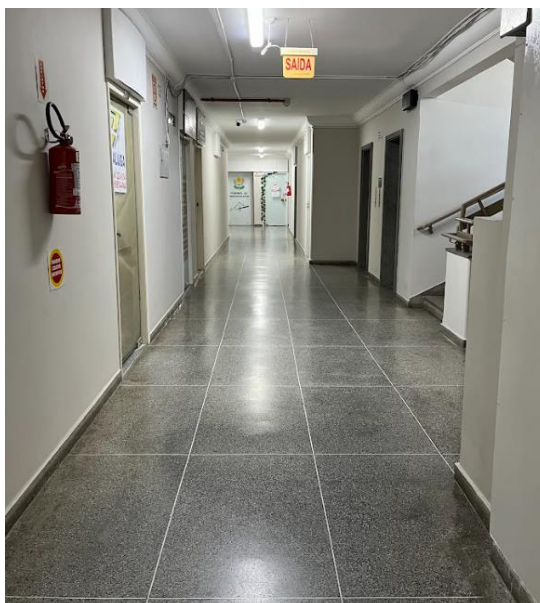
Figura 14 - Corredor interior 8º Andar

O edifício utiliza como materiais de construção estruturais concreto armado e blocos cerâmicos. Para revestimentos destaca-se a aplicação de cerâmicas nos pisos, reboco e pintura nas paredes, como pode-se observar na Figura 14.

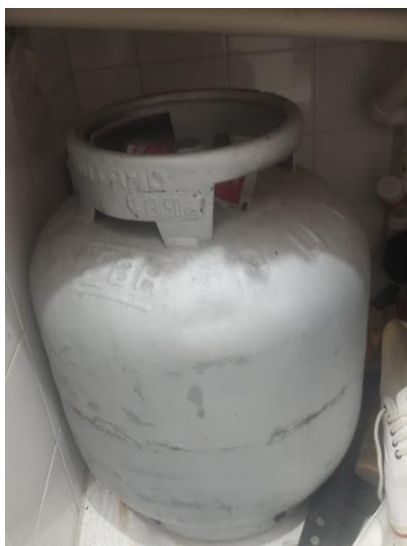
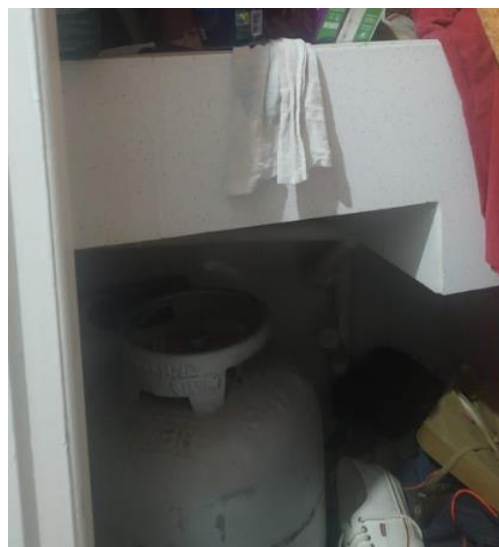
Dentre os pavimentos analisados tem-se instalações de gás somente no 16º andar, e o mesmo não cumpre todos os itens da IN 08 – Instalação de gás combustível, onde prevê abrigo de proteção simples, paredes construídas em concreto ou alvenaria, em locais de fácil acesso, e os locais de queima devem ter ventilação permanente superior e inferior (CBMSC, 2024d), como visualizado nas Figuras 19 e 20. Portanto foi considerado neste item o índice “0,75.”

Figura 19 - GLP apartamento residencial

Figura 20 - Localização do GLP

A solução proposta é substituir os fogões a gás por modelos elétricos, como fogões de resistência ou de indução. Esses equipamentos não apenas eliminam o risco de vazamentos de gás e explosões, mas também oferecem maior segurança. Além disso, essa mudança simplifica a manutenção e reduz a necessidade de infraestrutura específica para armazenamento de GLP.

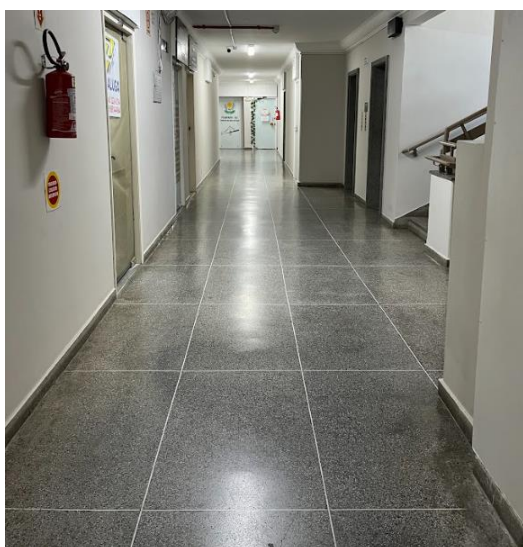
conforme vê-se nas Figuras 22 e 23 abaixo, atende a IN18 Controle de materiais de acabamento e revestimento (CMAR), que tem por objetivo padronizar as especificações mínimas para os materiais quanto a reação ao fogo (CBMSC, 2024). Portanto foi considerado para esses itens o índice “1,00”.

**Figura 22 - Hall 8º pavimento
(Via de evacuação)**

Figura 23 - Hall térreo

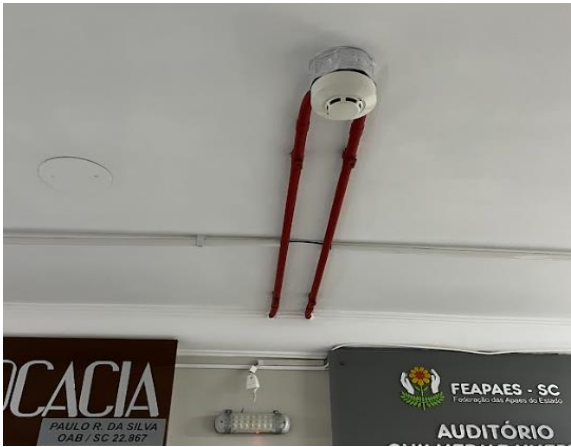
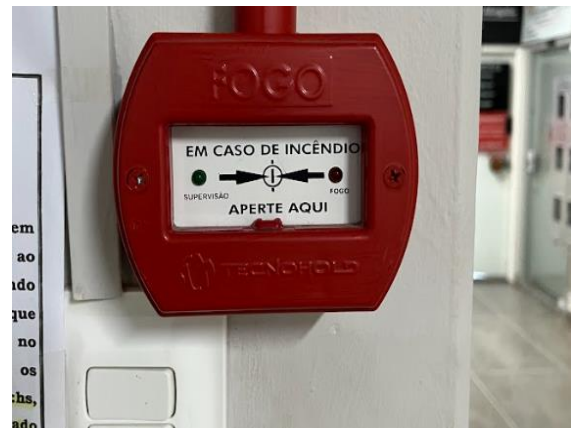
A normativa do bombeiro IN 12 Sistema de detecção e alarme de incêndio – SDAI, (CBMSC, 2024g), mostra que é necessário que o edifício tenha detecção automática e alarme de incêndio. Conforme mostrado na Figura 24, 25 e 26 os pavimentos contém a detecção automática de incêndio e o alarme de incêndio com botoeira manual, atendendo a normativa, portanto foi considerado para este item foi considerado o índice “1,00”.

Figura 24 - Detector automático de incêndio

Figura 25 - Botoeira manual

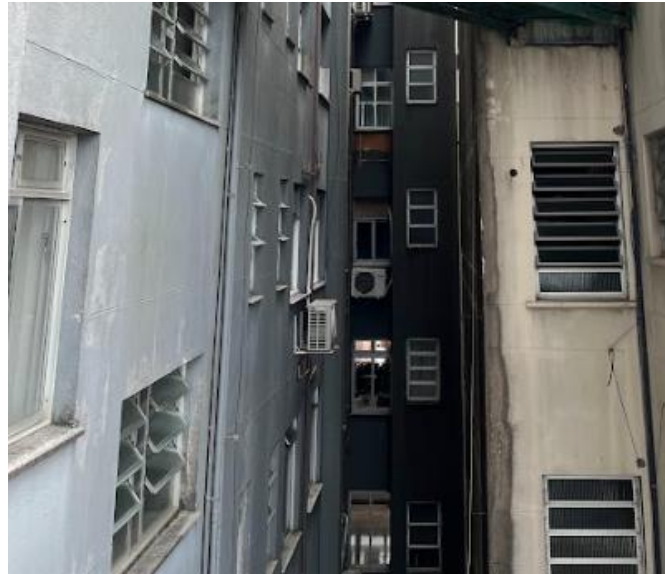
Figura 27 - Afastamento da fachada lateral

Sobre os afastamentos de vãos das fachadas necessário, de acordo com o anexo D da IN 14 Tempo de resistência ao fogo, compartimentação e isolamento de risco (CBMSC, 2024k) abaixo de 20% de aberturas nas fachadas a distância de afastamento é de 4m, porém o afastamento presente no edifício é de 2,30m, como pode ser observado na Figura 27, logo foi considerado índice “0,85”.

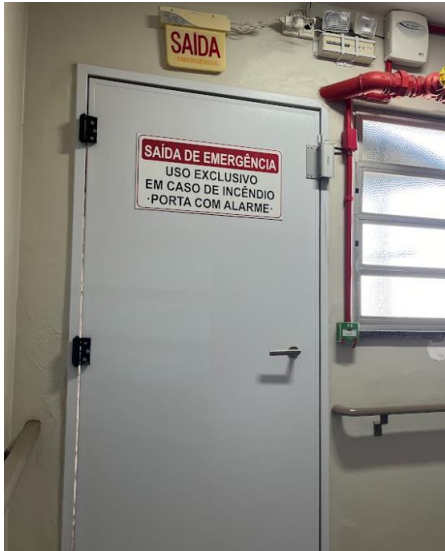
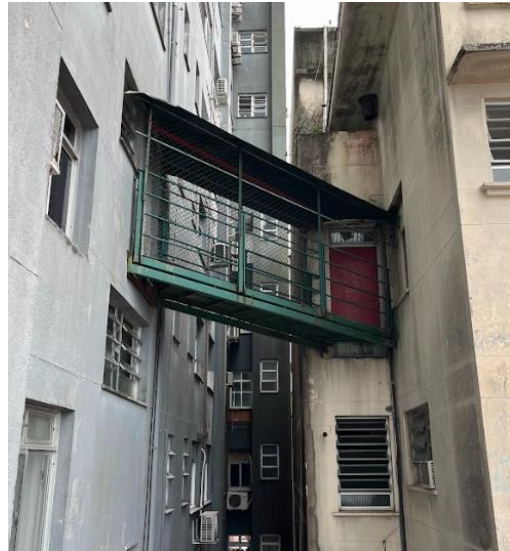
corredores para evacuação, o edifício dispõe de uma passarela que abre automaticamente em uma ocorrência para saída de emergência para o edifício vizinho Zahia, conforme podemos ver nas Figuras 29 e 30.

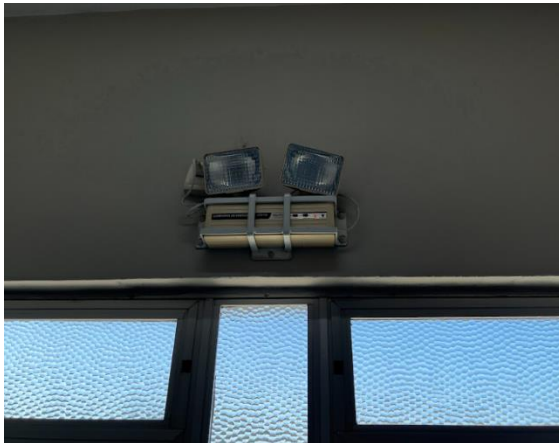
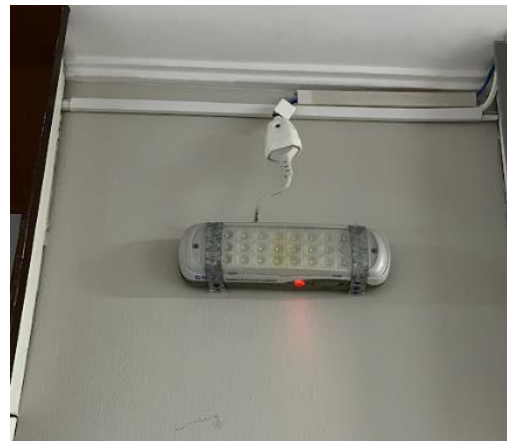
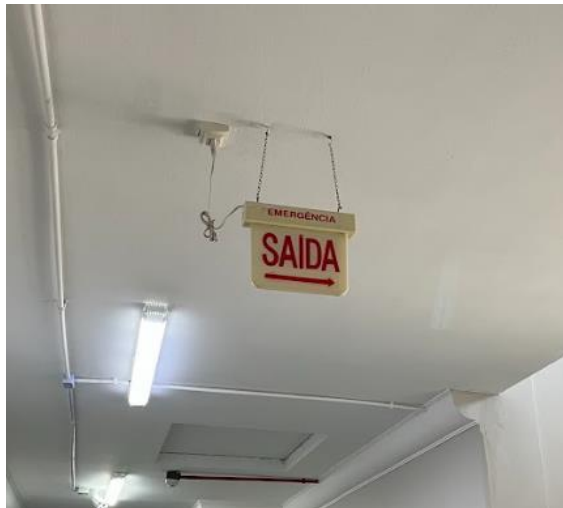
Como pode-se ver nas Figuras 33, 34 e 35 o edifício atende aos requisitos das IN's 11 e 13, assim sendo considerado o índice "1,00".

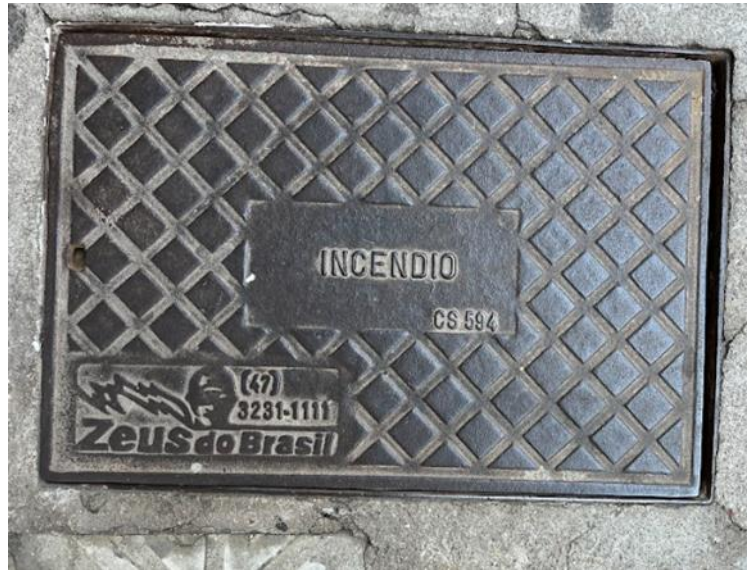
Figura 37 - Hidrante de recalque na entrada do edifício

O Edifício Dias Velho, por mais que esteja localizado em um calçadão, veículos oficiais como bombeiros, ambulâncias e viaturas de polícia tem acesso a esta rua caso necessário. E para as viaturas do corpo de bombeiro, tem em frente ao imóvel um hidrante de recalque, conforme a Figura 37, portanto os pontos apresentados na IN 35 são atendidos pelo imóvel, logo foi considerado índice “1,00”.

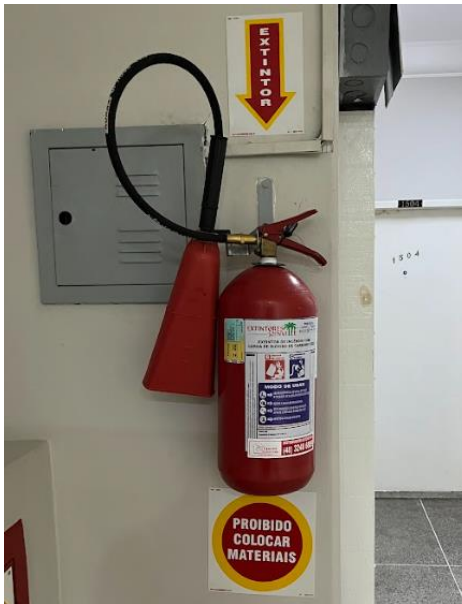
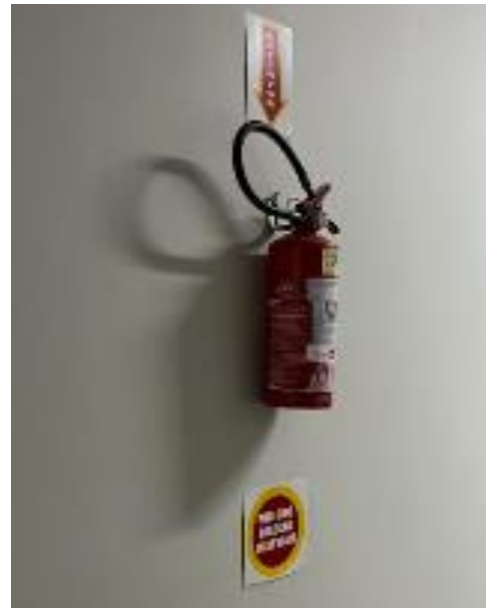
Para este item, tem como regulamentação a IN06 Sistema preventivo por extintores, onde prevê que eles sejam sinalizados, de fácil acesso e proíbe qualquer obstrução no local (CBMSC, 2024b). Conforme visto nas Figura 38 e 39, o edifício atende aos requisitos da normativa. Sendo assim considerado um índice de “1,00”.

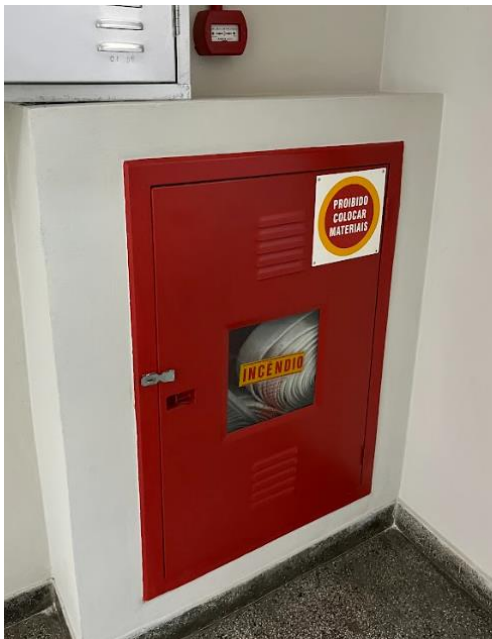
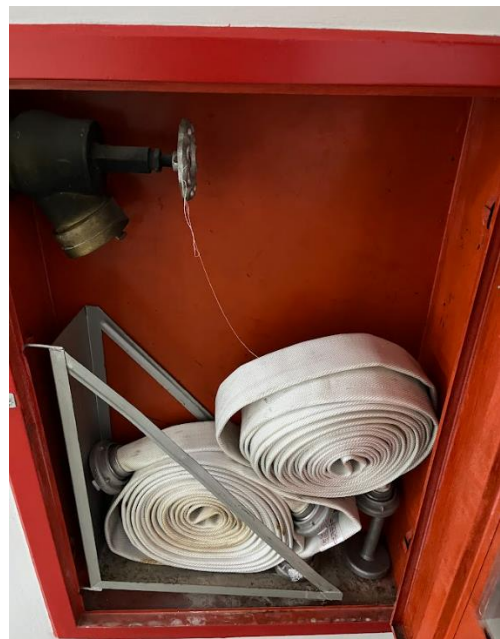
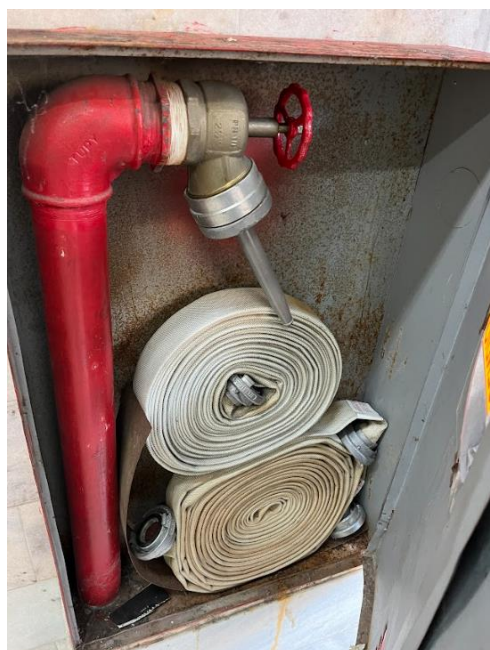
As Figura 41, 42 e 43, mostram as estruturas de hidrantes existentes no Edifício Dias Velho, nota-se a falta da chave de mangueira, utilizada para apertar a conexão da mangueira com a válvula, logo o imóvel não atende totalmente as regulamentações e foi considerado neste item o índice “0,75”.

Figura 41 - Hidrante

Figura 42 - Componentes do hidrante I

Figura 43 - Componentes do hidrante II

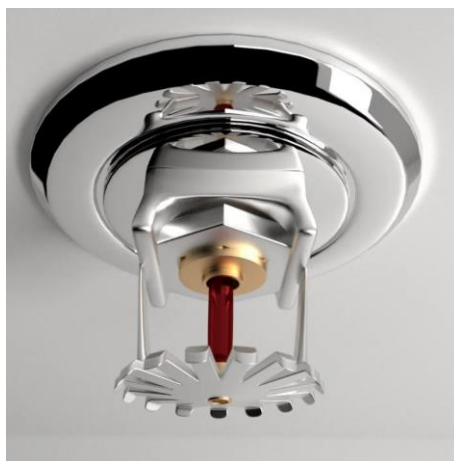
Figura 44 - Sprinkler

Os Sprinklers, Figura 44, fazem parte dos meios de extinção automático, regulamentados pela IN 15 – Sistema de chuveiros automáticos (CBMSC, 2024k). Porém o Edifício Dias Velho não possui sistema de extinção automático, portanto foi considerado índice “0,00”.
