# **IMPACTO AMBIENTAL E QUALIDADE DA ÁGUA DE NASCENTES PROTEGIDAS NO MODELLO CAXAMBU EM PROPRIEDADES RURAIS NO MUNICÍPIO DE CERRO NEGRO/SC**

**Palavras-chave:** proteção de nascente, caxambu, qualidade da água.

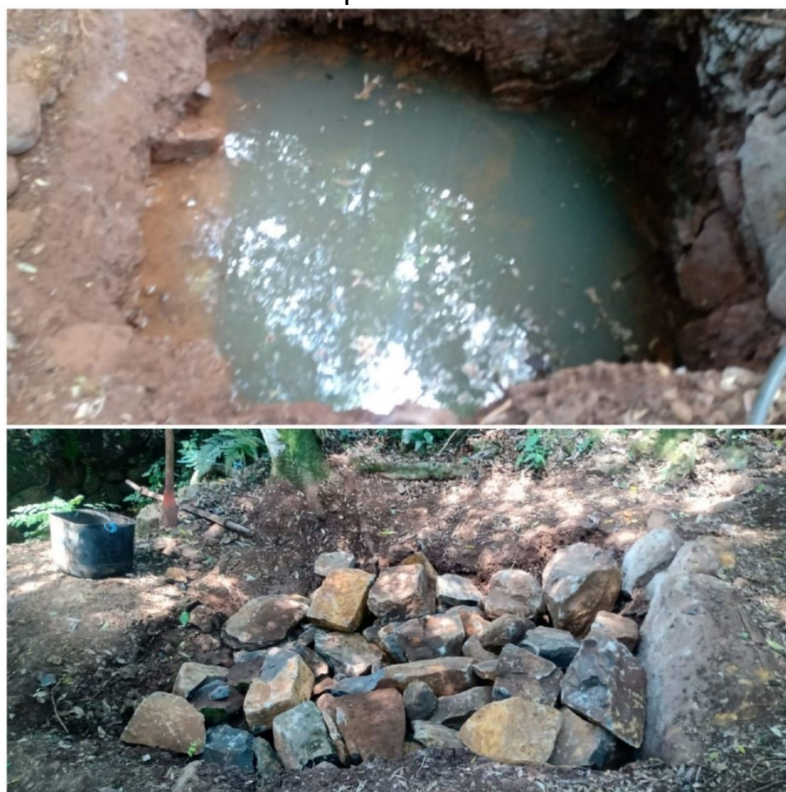
**Figura 1.** Nascentes com reservatórios grandes, antes e depois da colocação das pedras.

Na prática, a viabilidade de proteção no modelo caxambu foi obtida observando-se a localização das nascentes (evitar locais planos), visando o uso da água com a força gravitacional. Em três, das cinco nascentes, foi necessário o uso de maquinário para o transporte de pedras, devido ao tamanho do reservatório exigir um grande volume.

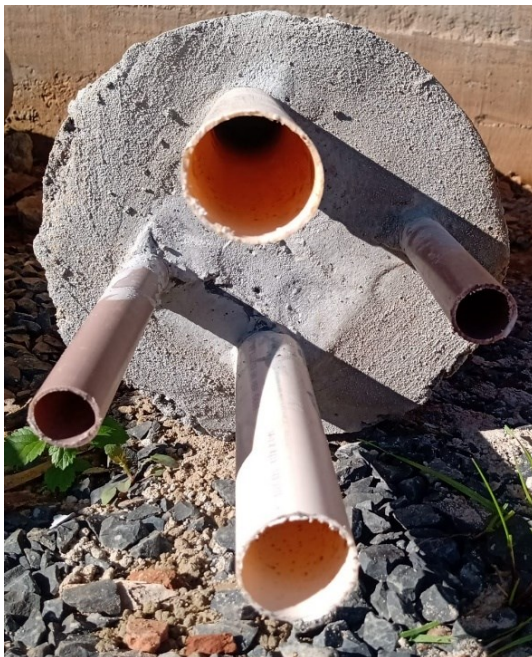
**Figura 2.** Tubo de concreto com os tubos de PVC instalados.

Concretaram-se os canos de PVC (policloreto de polivinila) no tubo de concreto de 20 cm, instalando quatro tubos com comprimento de 20 cm, sendo dois tubos de 25 mm ou de 20 mm e dois tubos de 40 mm. Sendo chamados, de cano-ladrão, na parte superior, cano de limpeza, na parte inferior e canos de saída na parte central, conforme a figura 2.

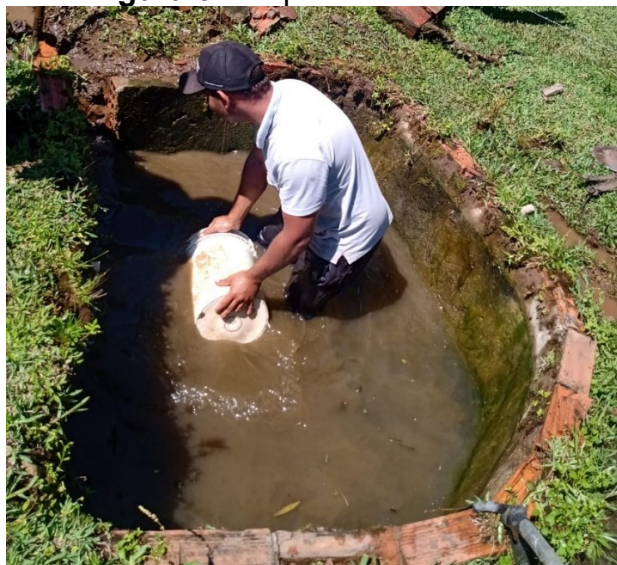
**Figura 3.** Limpeza da nascente.

Ao chegar à nascente, realiza-se a limpeza do local de captação da água, de forma manual, retirando todas as sujidades existentes no local.

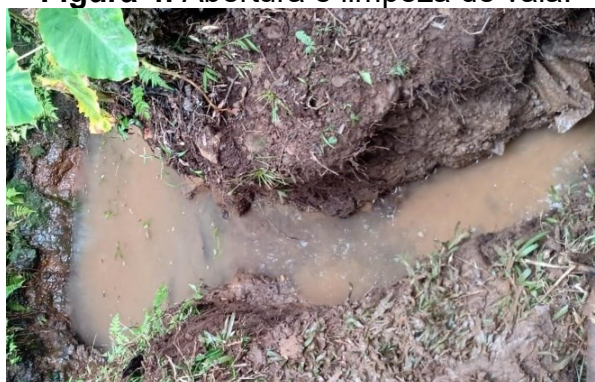
**Figura 4.** Abertura e limpeza de vala.

Em seguida, abre-se e limpa-se a vala. A vala é realizada cavando o terreno na saída da nascente possibilitando que a mesma fique em um nível mais elevado o que possibilitará que água seja direcionada pelo tubo e depois dele percorrendo seu percurso natural sem interferências.

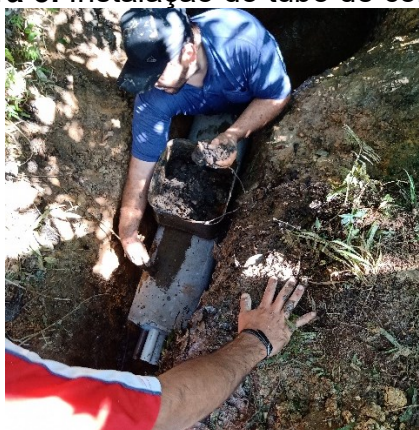
**Figura 5.** Instalação do tubo de concreto

Protege-se o tubo com argila ou barro juntamente com pedras, sendo que a argila muitas vezes é encontrada próxima a nascente, ou quando não encontrada,

utilizamos o solo das adjacências que possui uma grande concentração de argila na sua composição, característica frequente dos solos encontrados em Cerro Negro/SC. Etapa importante para que a água escoe somente pelo tubo sem a ocorrência de vazamentos.

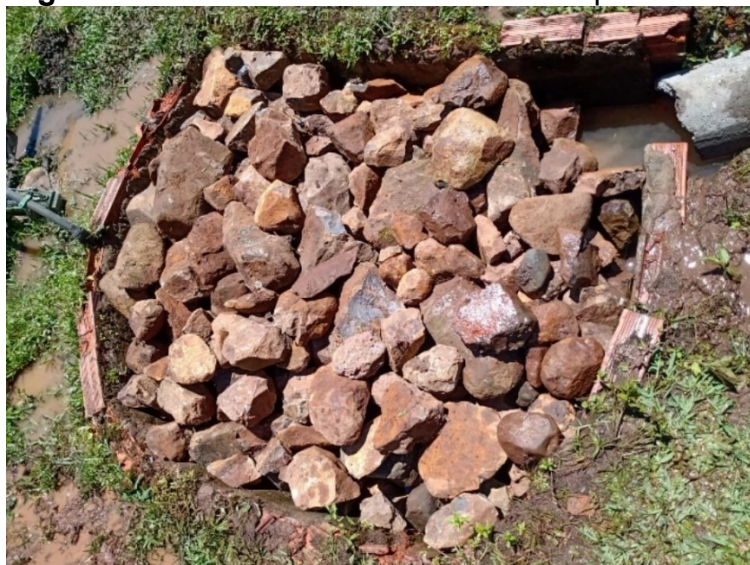
**Figura 6.** Reservatório da nascente com pedra ferro.

Posteriormente coloca-se uma camada de brita e areia de tal forma que preencha toda a parte inferior da nascente, com uma quantidade variável de acordo com o tamanho da nascente. Em seguida utiliza-se pedra ferro até cobrir o reservatório da nascente, conforme a figura 6, onde as pedras farão a filtragem natural da água.

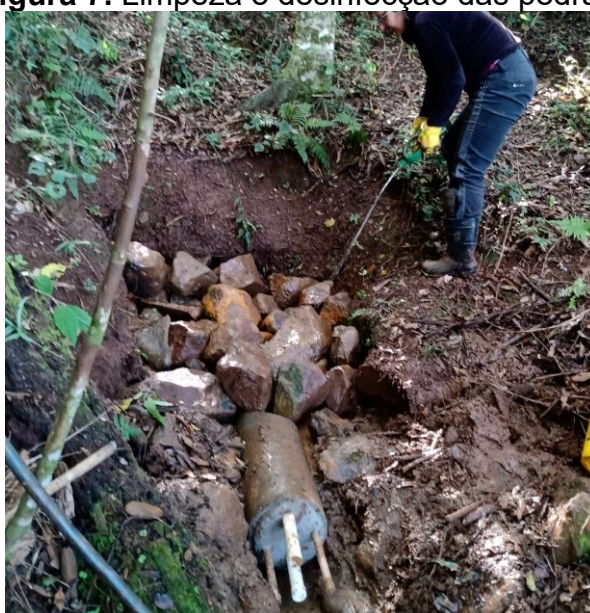
**Figura 7.** Limpeza e desinfecção das pedras.

As pedras frequentemente apresentam-se bastante sujas, sendo lavadas com a água da própria nascente e desinfectadas com água sanitária, utilizando a mesma diretamente nas pedras, ou caso seja possível utilizar água potável, diluir a mesma conforme recomendação do fabricante e aplicar sobre as pedras, deixando reagir por dez minutos.

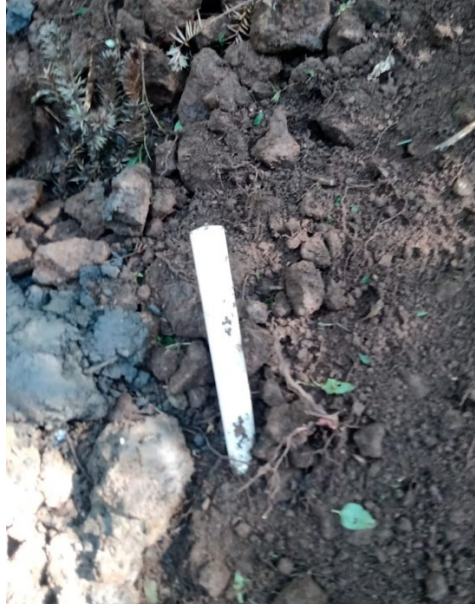
**Figura 8.** Cano de PVC de 40 mm para cloração.

Cobre-se a nascente com lona, de forma que a proteção atinja áreas além da nascente, assegurando que o solo oriundo de enxurradas não entre no interior da nascente. Nesse momento, coloca-se um cano de PVC de 40 mm com 40 cm de comprimento, para realizar a cloração periódica a cada seis meses, conforme figura 8. Finaliza-se o processo cobrindo com solo, que proporcionará a recomposição do local posteriormente com vegetação, de acordo com a figura 9.

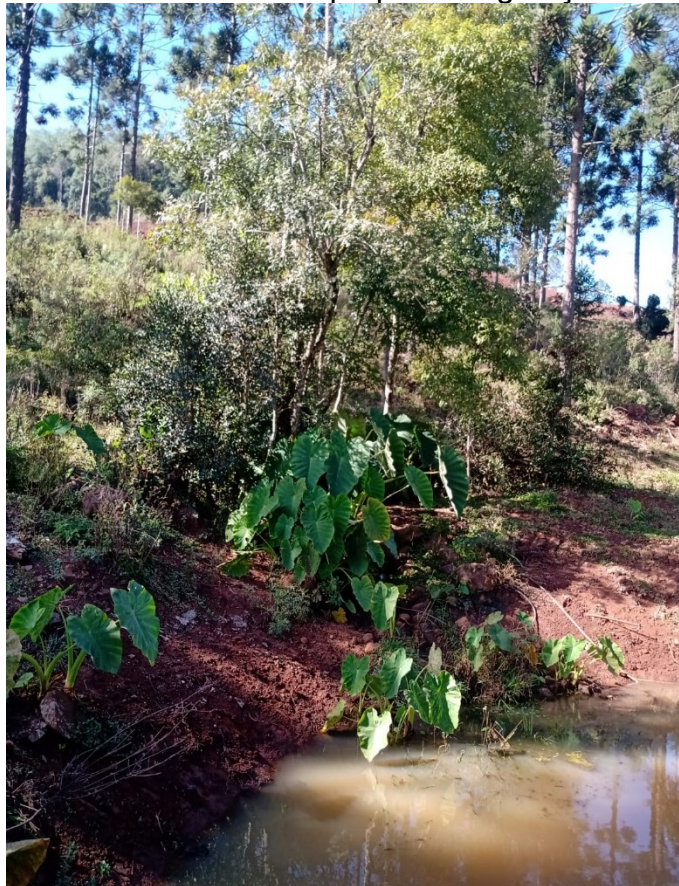
**Figura 10.** Nascente 04 com pequena vegetação no entorno.

Sendo que a nascente 1 e a 4, possuem no seu entorno apenas uma pequena vegetação, ou seja, em desacordo com o previsto na legislação, sendo possível a visualização da nascente na figura 10. A nascente 5 possui um maior raio de proteção, no entanto mesmo assim diverge da legislação por pelo fato de não possuir todo o seu entorno protegido, tendo em vista que a maior faixa de vegetação está localizada acima dela.

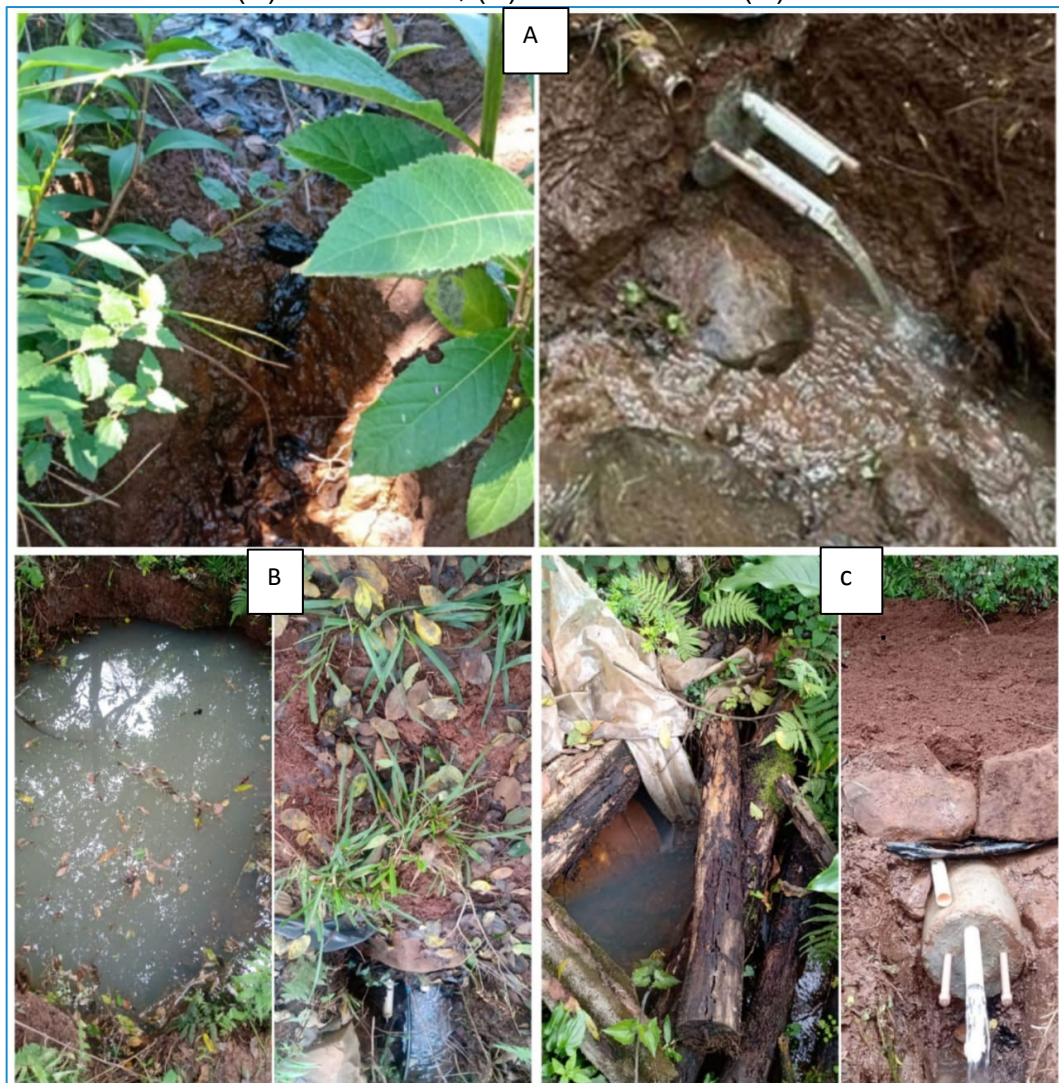
**Figura 11.** Nascentes: antes (esquerda) e após (esquerda) da proteção da nascente. (A) Nascente 01, (B) Nascente 02 e (C) Nascente 03.

Como as nascentes encontravam-se totalmente desprotegidas, sujeitas a todos os tipos de sujidades ou cobertas por materiais inadequados, tais como, telhas de fibro-cimento, de zinco, sendo assim, a proteção da nascente no modelo caxambu permite visualizar mudanças imediatas, conforme é possível comparar nas figuras 11 e 12.
