IMPACTO DO MODELO CAXAMBU NA QUALIDADE DA ÁGUA:

Estudo de Caso em Propriedades Rurais de Cerro Negro/SC

Trabalho de conclusão de curso apresentado ao Curso Superior de Tecnologia em Gestão do Agronegócio do Câmpus Lages do Instituto Federal de Santa Catarina para a obtenção do diploma de Tecnólogo em Gestão do Agronegócio.

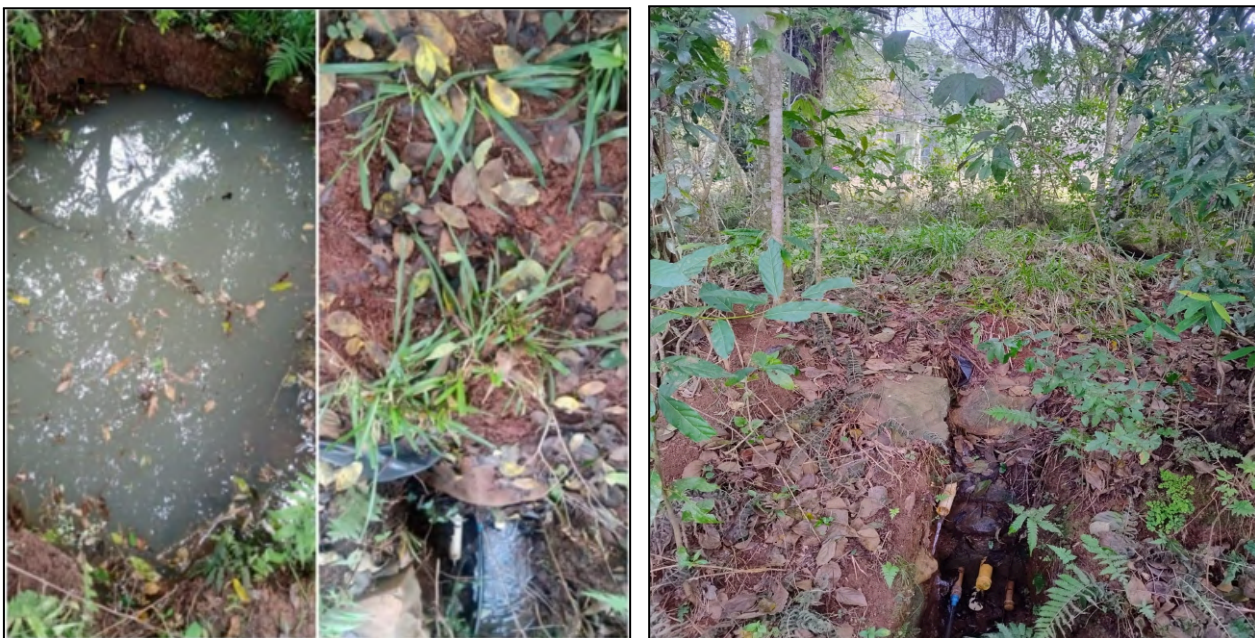
A figura 3, expõe a fonte nº 01, antes da instalação do sistema, imediatamente após a instalação, e no atual estágio da proteção da fonte, expondo a estrutura de captação, limpeza, drenagem do excedente de água e a ligação para abastecimento da propriedade, também apresenta parcialmente o atual estágio de desenvolvimento e recuperação da vegetação nativa.

Figura 3 – Imagem da fonte nº 01, antes (esquerda), no ato (centro) e atualmente (direita).

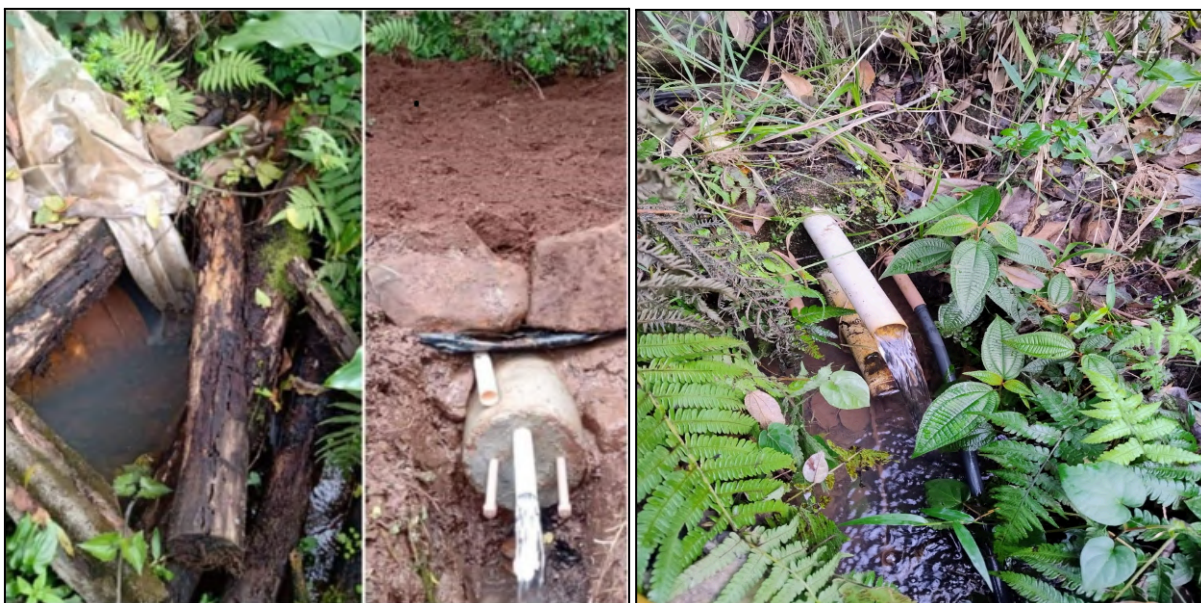
A figura 5, expõe a fonte nº 02, antes da instalação do sistema, imediatamente após a instalação, e no atual estágio da proteção da fonte, expondo a estrutura de captação, limpeza, drenagem do excedente de água e a ligação para abastecimento da propriedade, também apresenta parcialmente o atual estágio de desenvolvimento e recuperação da vegetação nativa.

Figura 5 – Imagem da fonte nº 02, antes (esquerda), no ato (centro) e atualmente (direita).

Essa fonte se encontra lateralmente distante das estruturas destinadas ao manejo de animais da residência da família. Desta forma, não há contaminação direta por dejetos de animais vindos destas estruturas. Por outro lado, o isolamento da área é mínimo, permitindo o acesso próximo de animais da fonte.

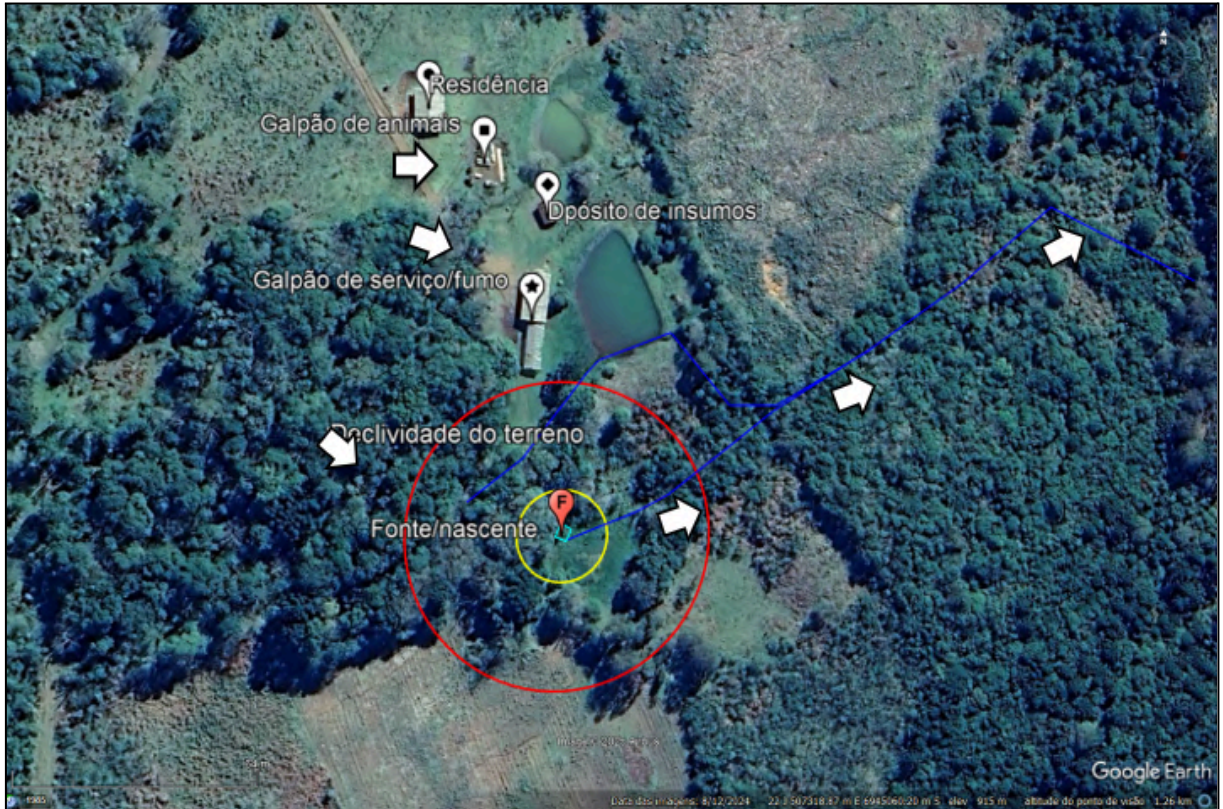
preservação ambiental. E, assim como a figura 2, traz uma projeção aproximada do raio de preservação estipulado pelo Código Ambiental Brasileiro, Lei 12.651/2012.

Figura 6 – Localização da fonte nº 02 em relação à declividade do terreno, estrada, residências e instalações, e projeção legalmente constituída da Área de Preservação Ambiental (APP), 15m e 50m.

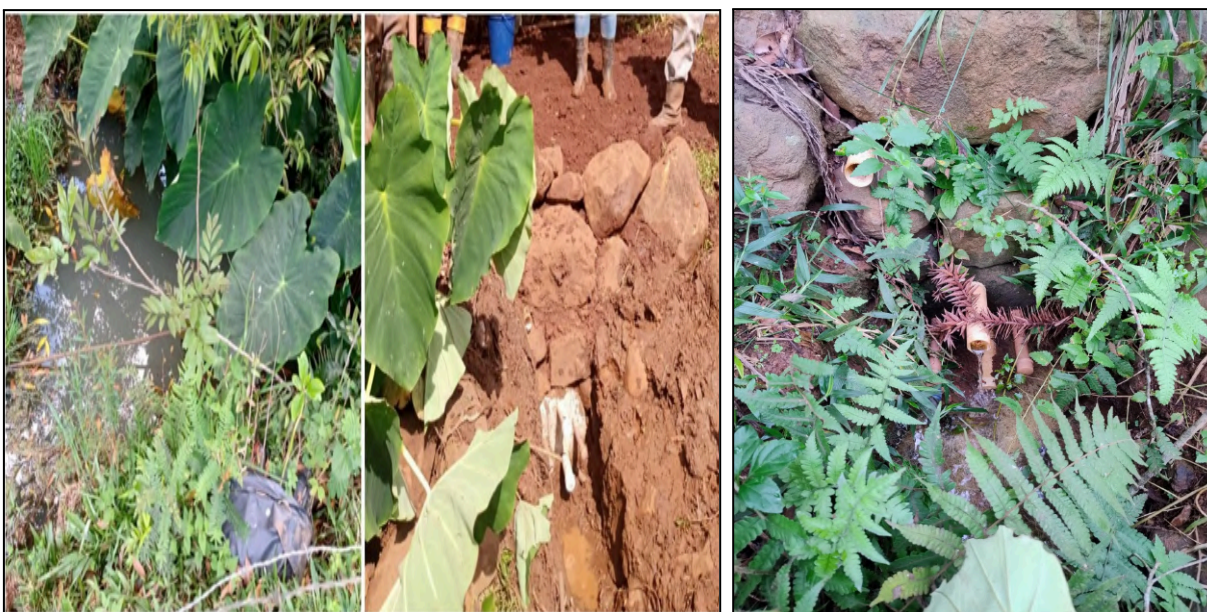
A figura 7, expõe a fonte nº 03, antes da instalação do sistema, imediatamente após a instalação, e no atual estágio da proteção da fonte, expondo a estrutura de captação, limpeza, drenagem do excedente de água e a ligação para abastecimento da propriedade, também apresenta parcialmente o atual estágio de desenvolvimento e recuperação da vegetação nativa.

Figura 7 – Imagem da fonte nº 03, antes (esquerda), no ato (centro) e atualmente (direita).
