UTILIZAÇÃO DE VEÍCULO AÉREO NÃO TRIPULADO NO MONITORAMENTO DA  
DINÂMICA SEDIMENTAR DE PRAIAS: ESTUDO DE CASO DA PRAIA DE  
NAVEGANTES (SC)

Dissertação apresentada ao  
Mestrado Profissional em  
Clima e Ambiente do  
Campus Florianópolis do  
Instituto Federal de Santa  
Catarina para a obtenção do  
diploma de Mestre em Clima  
e Ambiente.

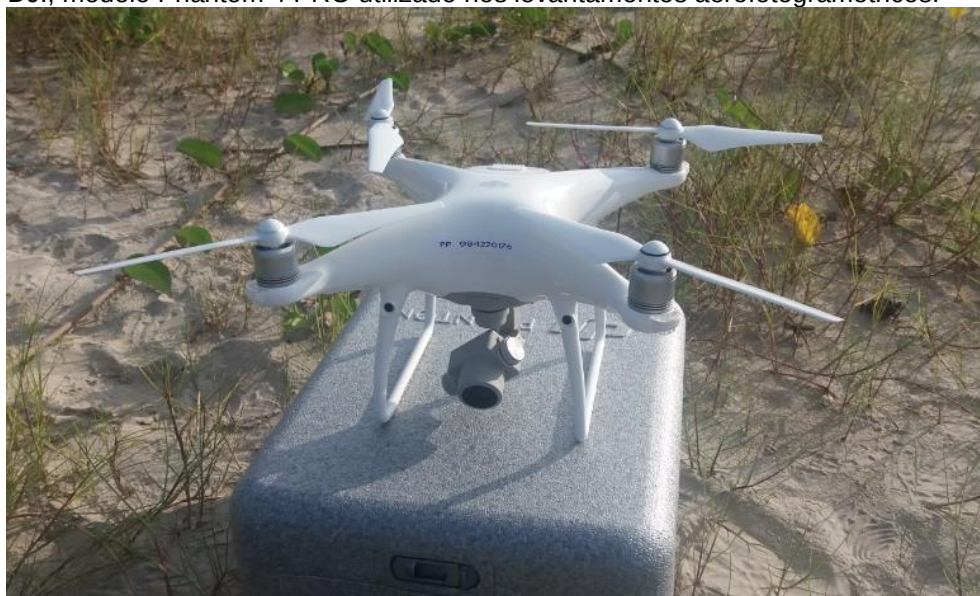
FIGURA 3 – Imagem do veículo aéreo não tripulado (VANT) tipo quadrirotor, marca DJI, modelo Phantom 4 PRO utilizado nos levantamentos aerofotogramétricos.

Para o presente estudo o método foi replicado, sendo que os levantamentos foram realizados com a utilização de um VANT tipo quadrirotor da marca DJI<sup>1</sup> modelo Phantom 4 PRO (Figura 3). Na Tabela 1 são apresentadas maiores informações sobre o equipamento utilizado. Os sobrevoos foram aprovados pelo Departamento de Controle do Espaço Aéreo (DECEA/SARPAS), respeitando a regulamentação vigente para operação destes equipamentos.

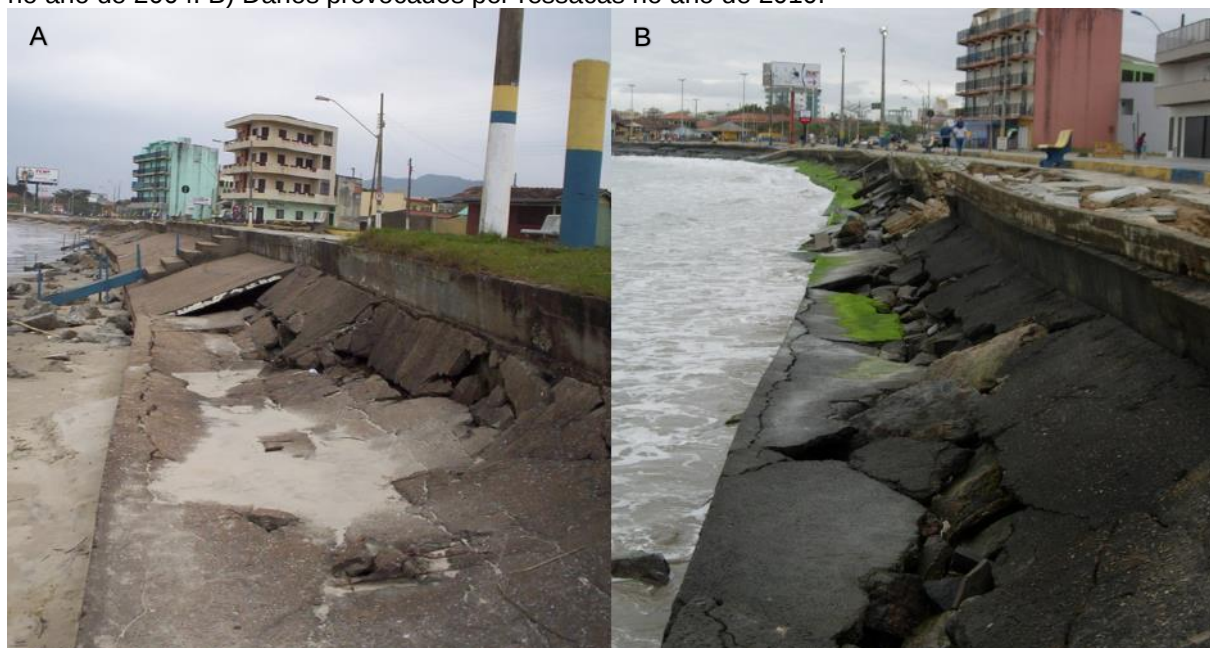
FIGURA 6 – Muro de contenção (sea wall) instalado no ano de 2003. A) Danos provocados por ressacas no ano de 2004. B) Danos provocados por ressacas no ano de 2010.

Em decorrência das ressacas ocorridas ao longo da década de 1990, houve significativos danos sobre esses equipamentos urbanos, além de uma redução significativa da faixa de areia e a totalidade de ocupação das dunas frontais, conforme observado por Menezes (2002). Em 1999 a administração municipal realizou um aterro mecânico na orla da praia do Gravatá (MENEZES, 2002; KLEIN et al., 2006), utilizando aproximadamente 80.000 m<sup>3</sup> de sedimentos retirados de uma jazida continental localizada no Bairro Santa Lídia, em Penha (SC) (MENEZES, 2002), sendo uma obra classificada por Menezes e Klein (2002) como “delicada”, devido aos processos hidrodinâmicos locais como a alta energia de ondas. O sedimento retirado da jazida continental localizada no Município de Penha apresentava uma granulometria variada, composta desde areia fina até areia grossa (MENEZES, 2002). Segundo a mesma fonte, devido a incompatibilidade granulométrica do material utilizado, em um curto espaço de tempo todo material havia sido removido pela hidrodinâmica local. Desde então nenhuma ação eficaz com o objetivo de recuperar a orla foi desenvolvida no Município.

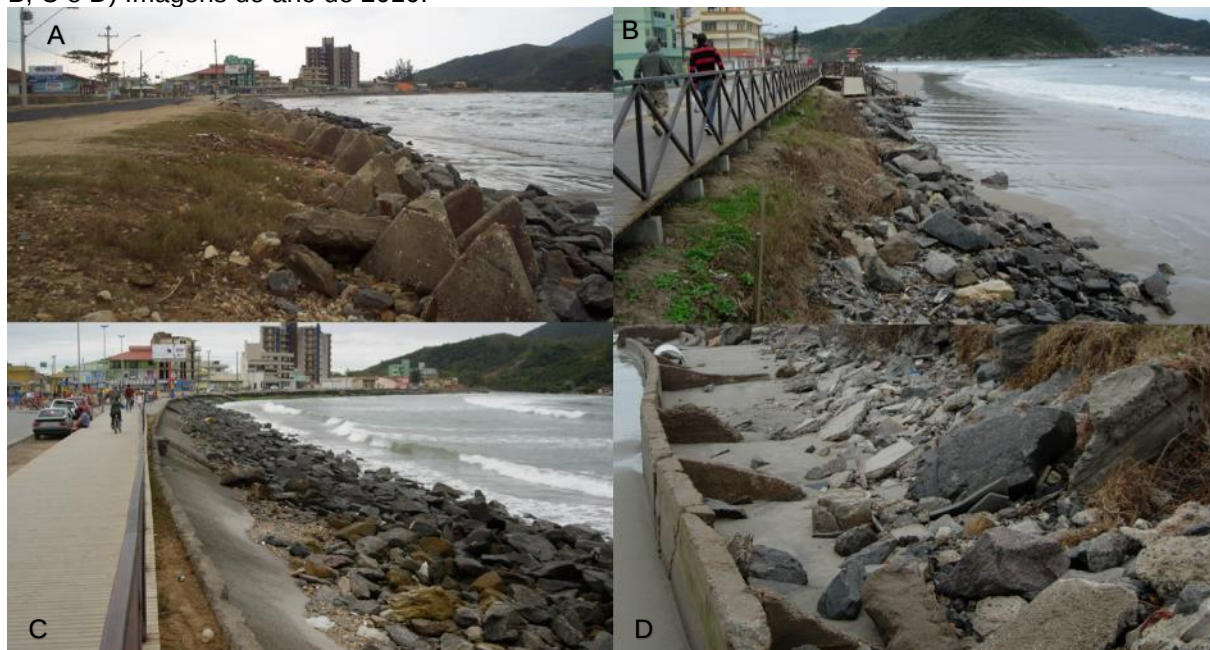
FIGURA 7 – Enrocamento realizado na Praia do Gravatá a partir de 2003. A) Imagem do ano de 2004. B, C e D) Imagens do ano de 2010.

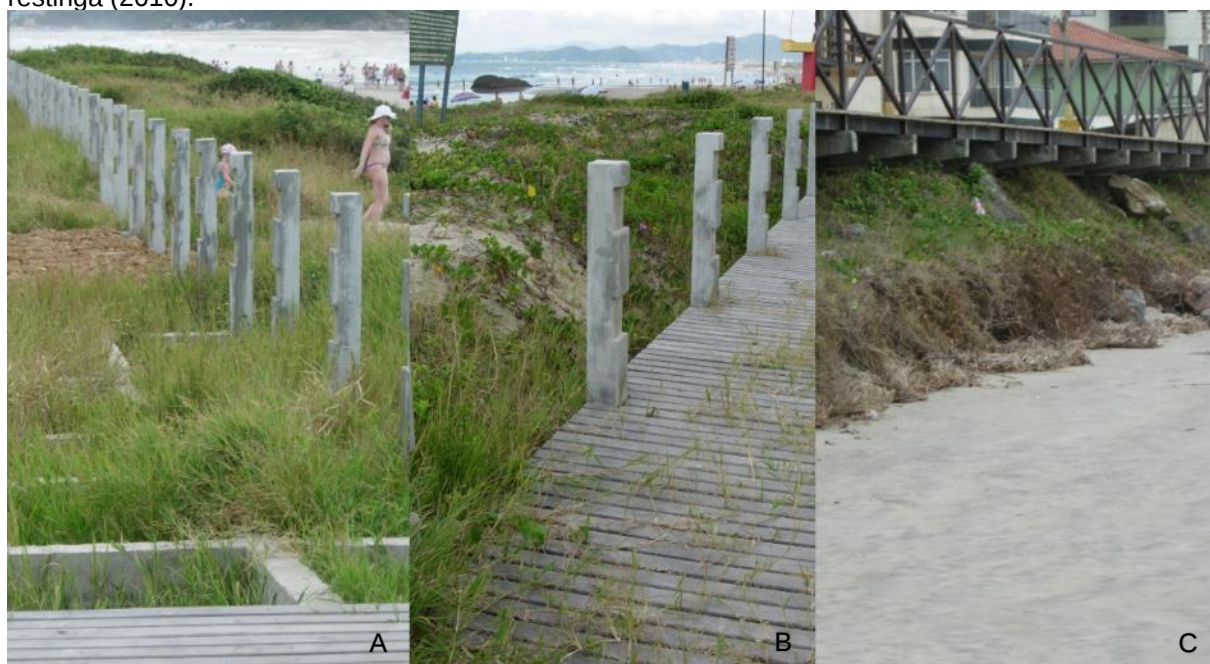
FIGURA 8 – A) Suspensão da instalação das estruturas de concreto (2009). B) Estrutura mista de concreto e madeira (2009). C) Estrutura mista de concreto e madeira sobre enrocamento e faixa de restinga (2010).

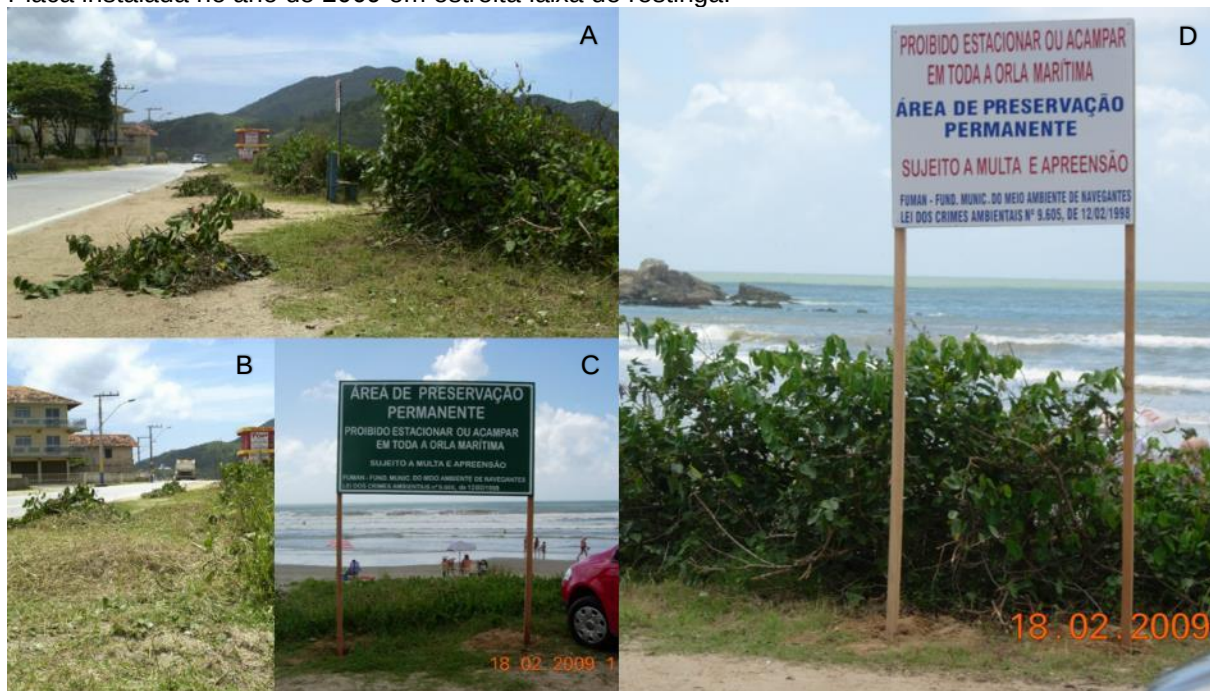
FIGURA 9 – A e B) Roçadas realizadas no ano de 2009 na faixa de restinga para facilitar o estacionamento e o acesso à praia. C) Veículo estacionado sobre a faixa de restinga no ano de 2009 ao lado de placa informativa proibindo o estacionamento e acampamento em toda a orla marítima. D) Placa instalada no ano de 2009 em estreita faixa de restinga.

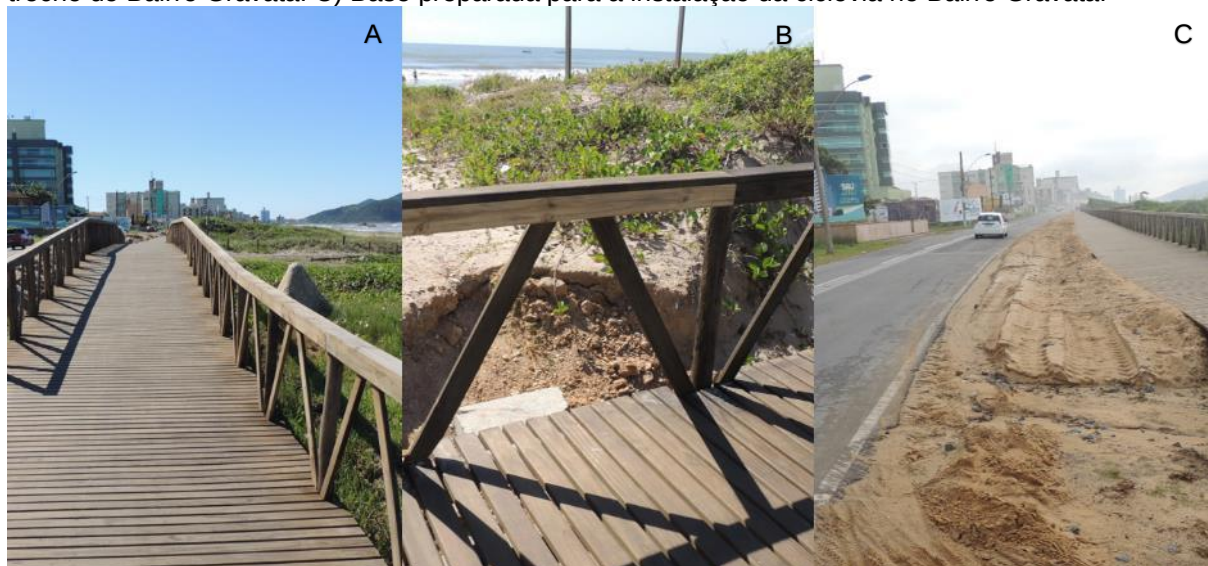
FIGURA 10 – Deck instalado na orla no ano de 2016. A) Ponte sobre o Ribeirão das Pedras. B) Em trecho do Bairro Gravatá. C) Base preparada para a instalação da ciclovia no Bairro Gravatá.

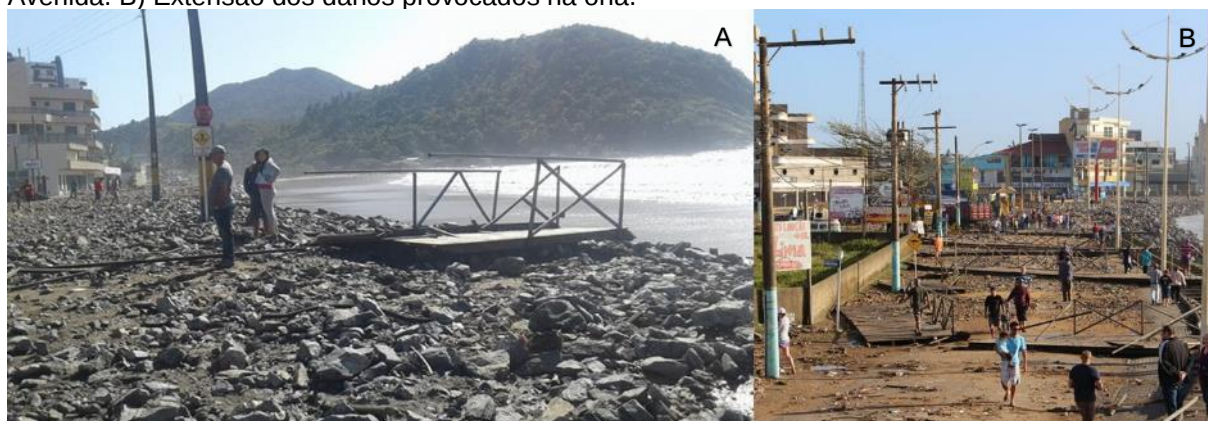
FIGURA 11 – Danos provocados na orla do Gravatá na ressaca ocorrida em novembro de 2016. A) Estrutura do deck de madeira completamente destruída e material do enrocamento arremetido para a Avenida. B) Extensão dos danos provocados na orla.

Em outubro de 2016 um evento extremo provocou outra grande ressaca, combinado com maré astronômica causou danos sem precedentes na orla da praia do Gravatá (Figura 11), o que culminou com a assinatura de um decreto de situação de emergência pela administração municipal – Decreto nº 181/2016.

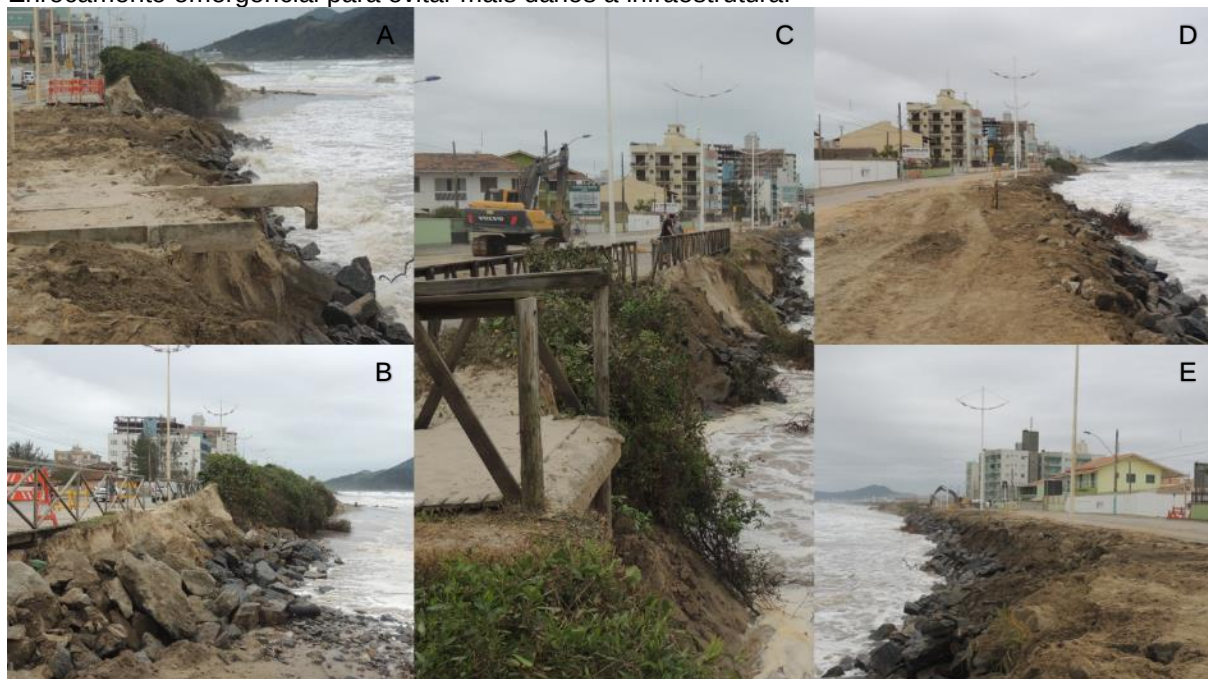
FIGURA 12 – Danos provocados pela ressaca de setembro de 2017. A e B) Danos provocados à estrutura do deck. C) Danos provocados na estreita faixa de restinga remanescente. D e E) Enrocamento emergencial para evitar mais danos à infraestrutura.

Nos dias 6 e 7 de setembro de 2017, menos de um ano após o evento que gerou o Decreto nº 186/2016, uma nova e intensa ressaca provocou danos à estrutura do deck (Figura 12), resultando em nova declaração de situação de emergência pelo Decreto nº 435/2017. Novamente, a solução apresentada pela administração pública foi o enrocamento.

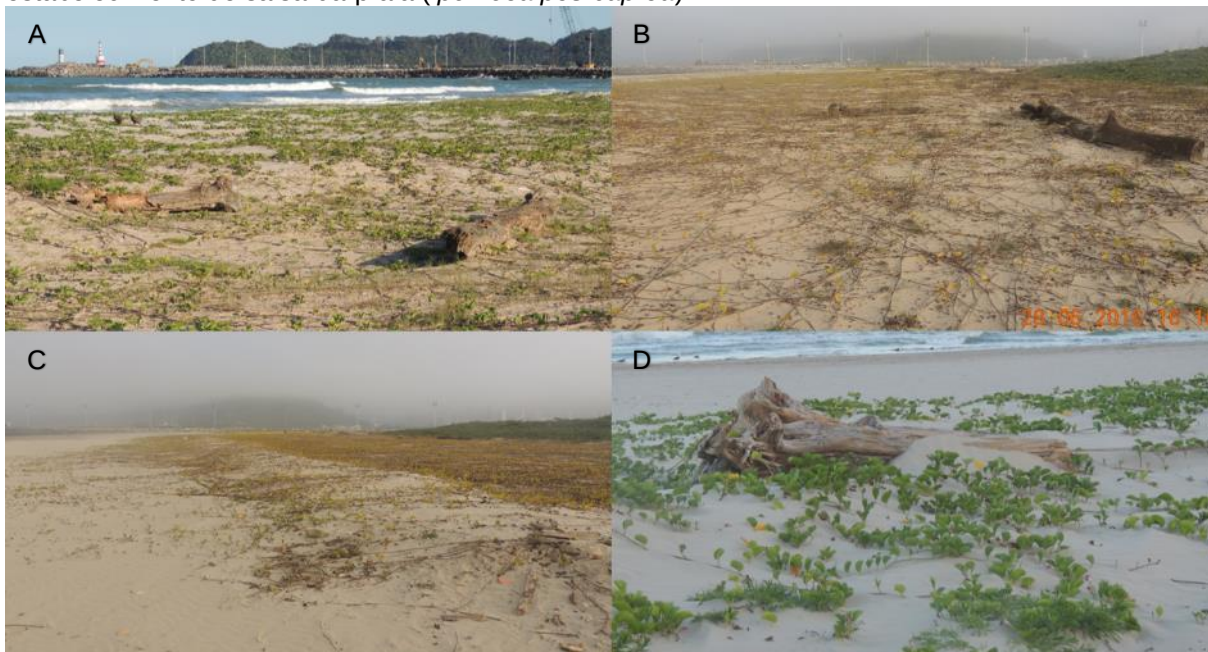
FIGURA 13 – Detalhes da área do projeto de dunas embrionárias. A) 2017. Troncos deixados para formar as barreiras físicas responsáveis pela retenção de sedimentos e formação das dunas embrionárias. B) 2017. Expansão da faixa de restinga. C) 2017. Formação de dunas embrionárias nas dunas frontais. D) 2018. Detalhe da retenção de sedimentos por tronco deixado nas dunas frontais e estabelecimento de salsa-da-praia (*Ipomoea pes-caprea*).

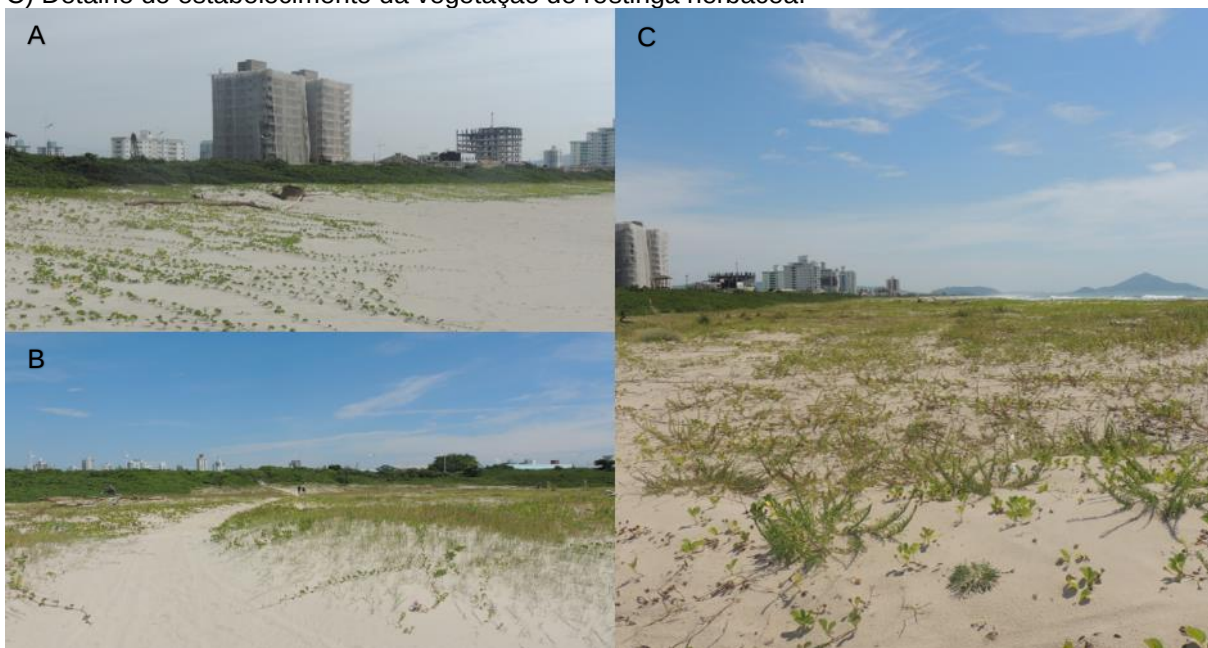
FIGURA 14 – Vista panorâmica do campo de dunas embrionárias em março de 2018. A) Expansão em direção ao Norte. B) Dimensão da área de restinga herbácea até o início da área de restinga arbustiva. C) Detalhe do estabelecimento da vegetação de restinga herbácea.

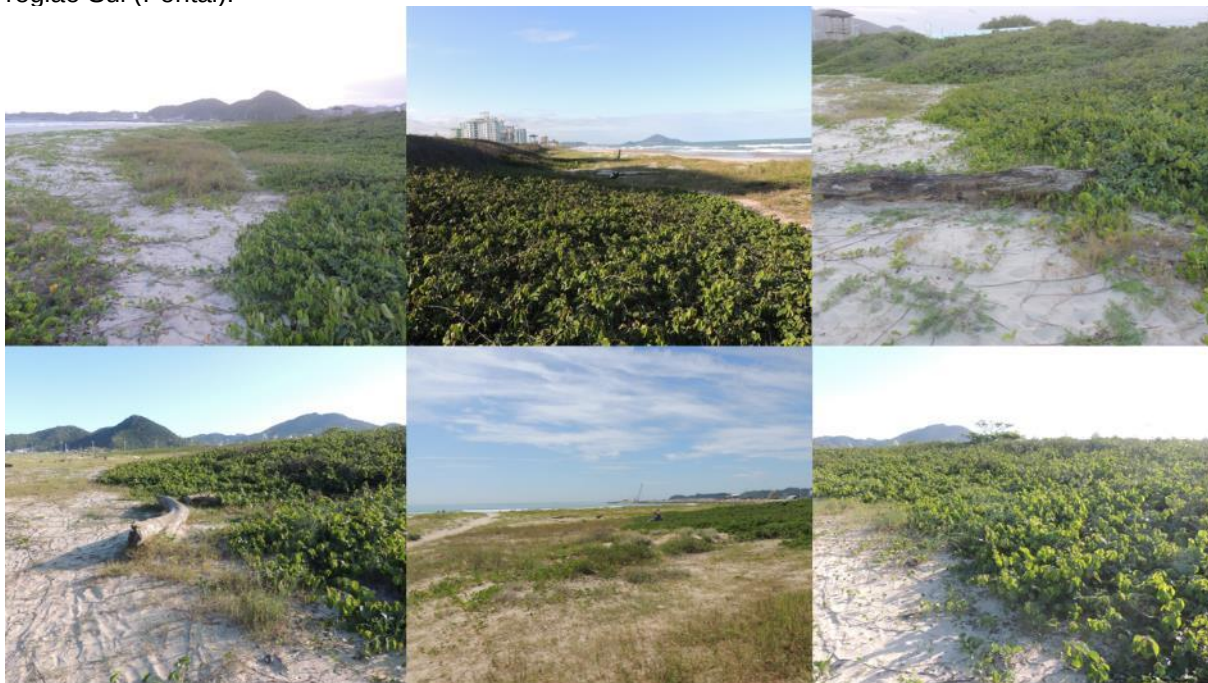
FIGURA 15 – Avanço de *Dalbergia ecastophyllum* sobre o estrato herbáceo de dunas embrionárias da região Sul (Pontal).

Nesta região da orla, comumente se observa a expansão do estrato arbustivo sobre o estrato herbáceo, sobretudo *Dalbergia ecastophyllum* (Figura 15), popularmente conhecida por marmeleiro-da-praia. De acordo com Mata (2014), essa

espécie pode ocorrer como arbustos entrelaçados com ramos, e apresentar fisionomia herbácea, subarbastiva e arbustiva. Seu sistema radicular é composto por uma raiz principal e apresentam nódulos que realizam a fixação biológica de nitrogênio (FBN).

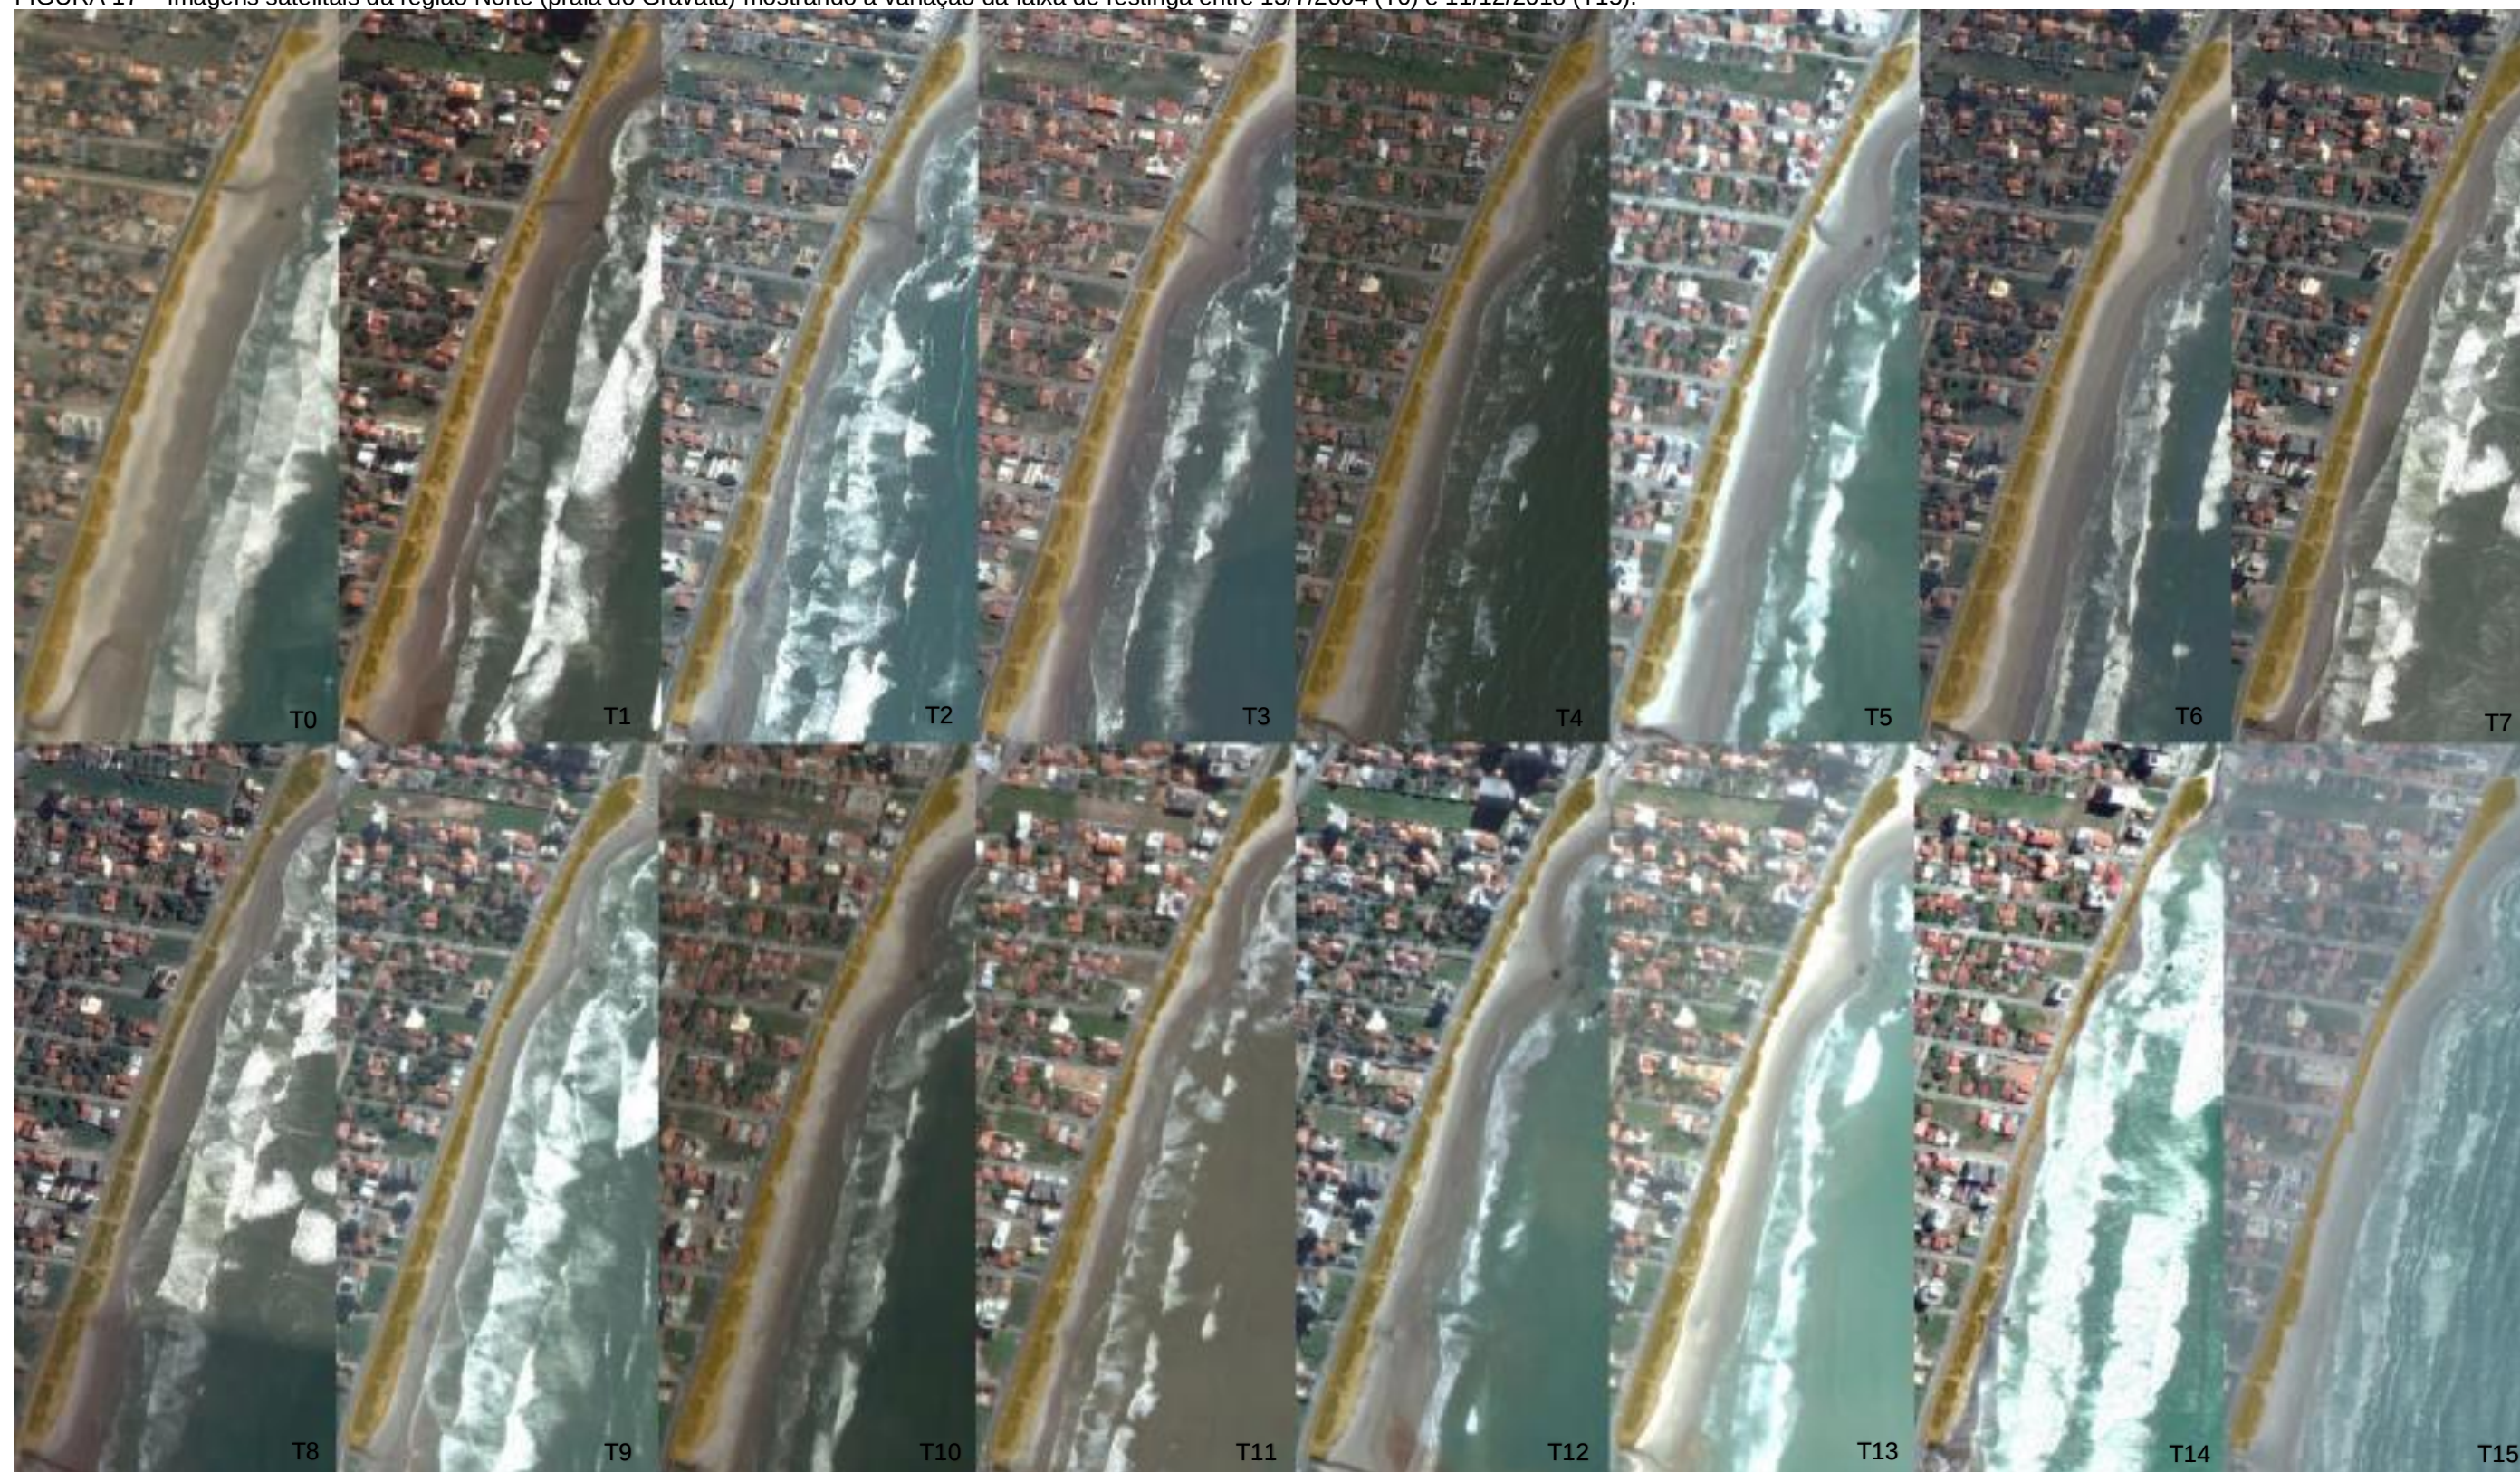
FIGURA 17 – Imagens satelitais da região Norte (praia do Gravatá) mostrando a variação da faixa de restinga entre 13/7/2004 (T0) e 11/12/2018 (T15).

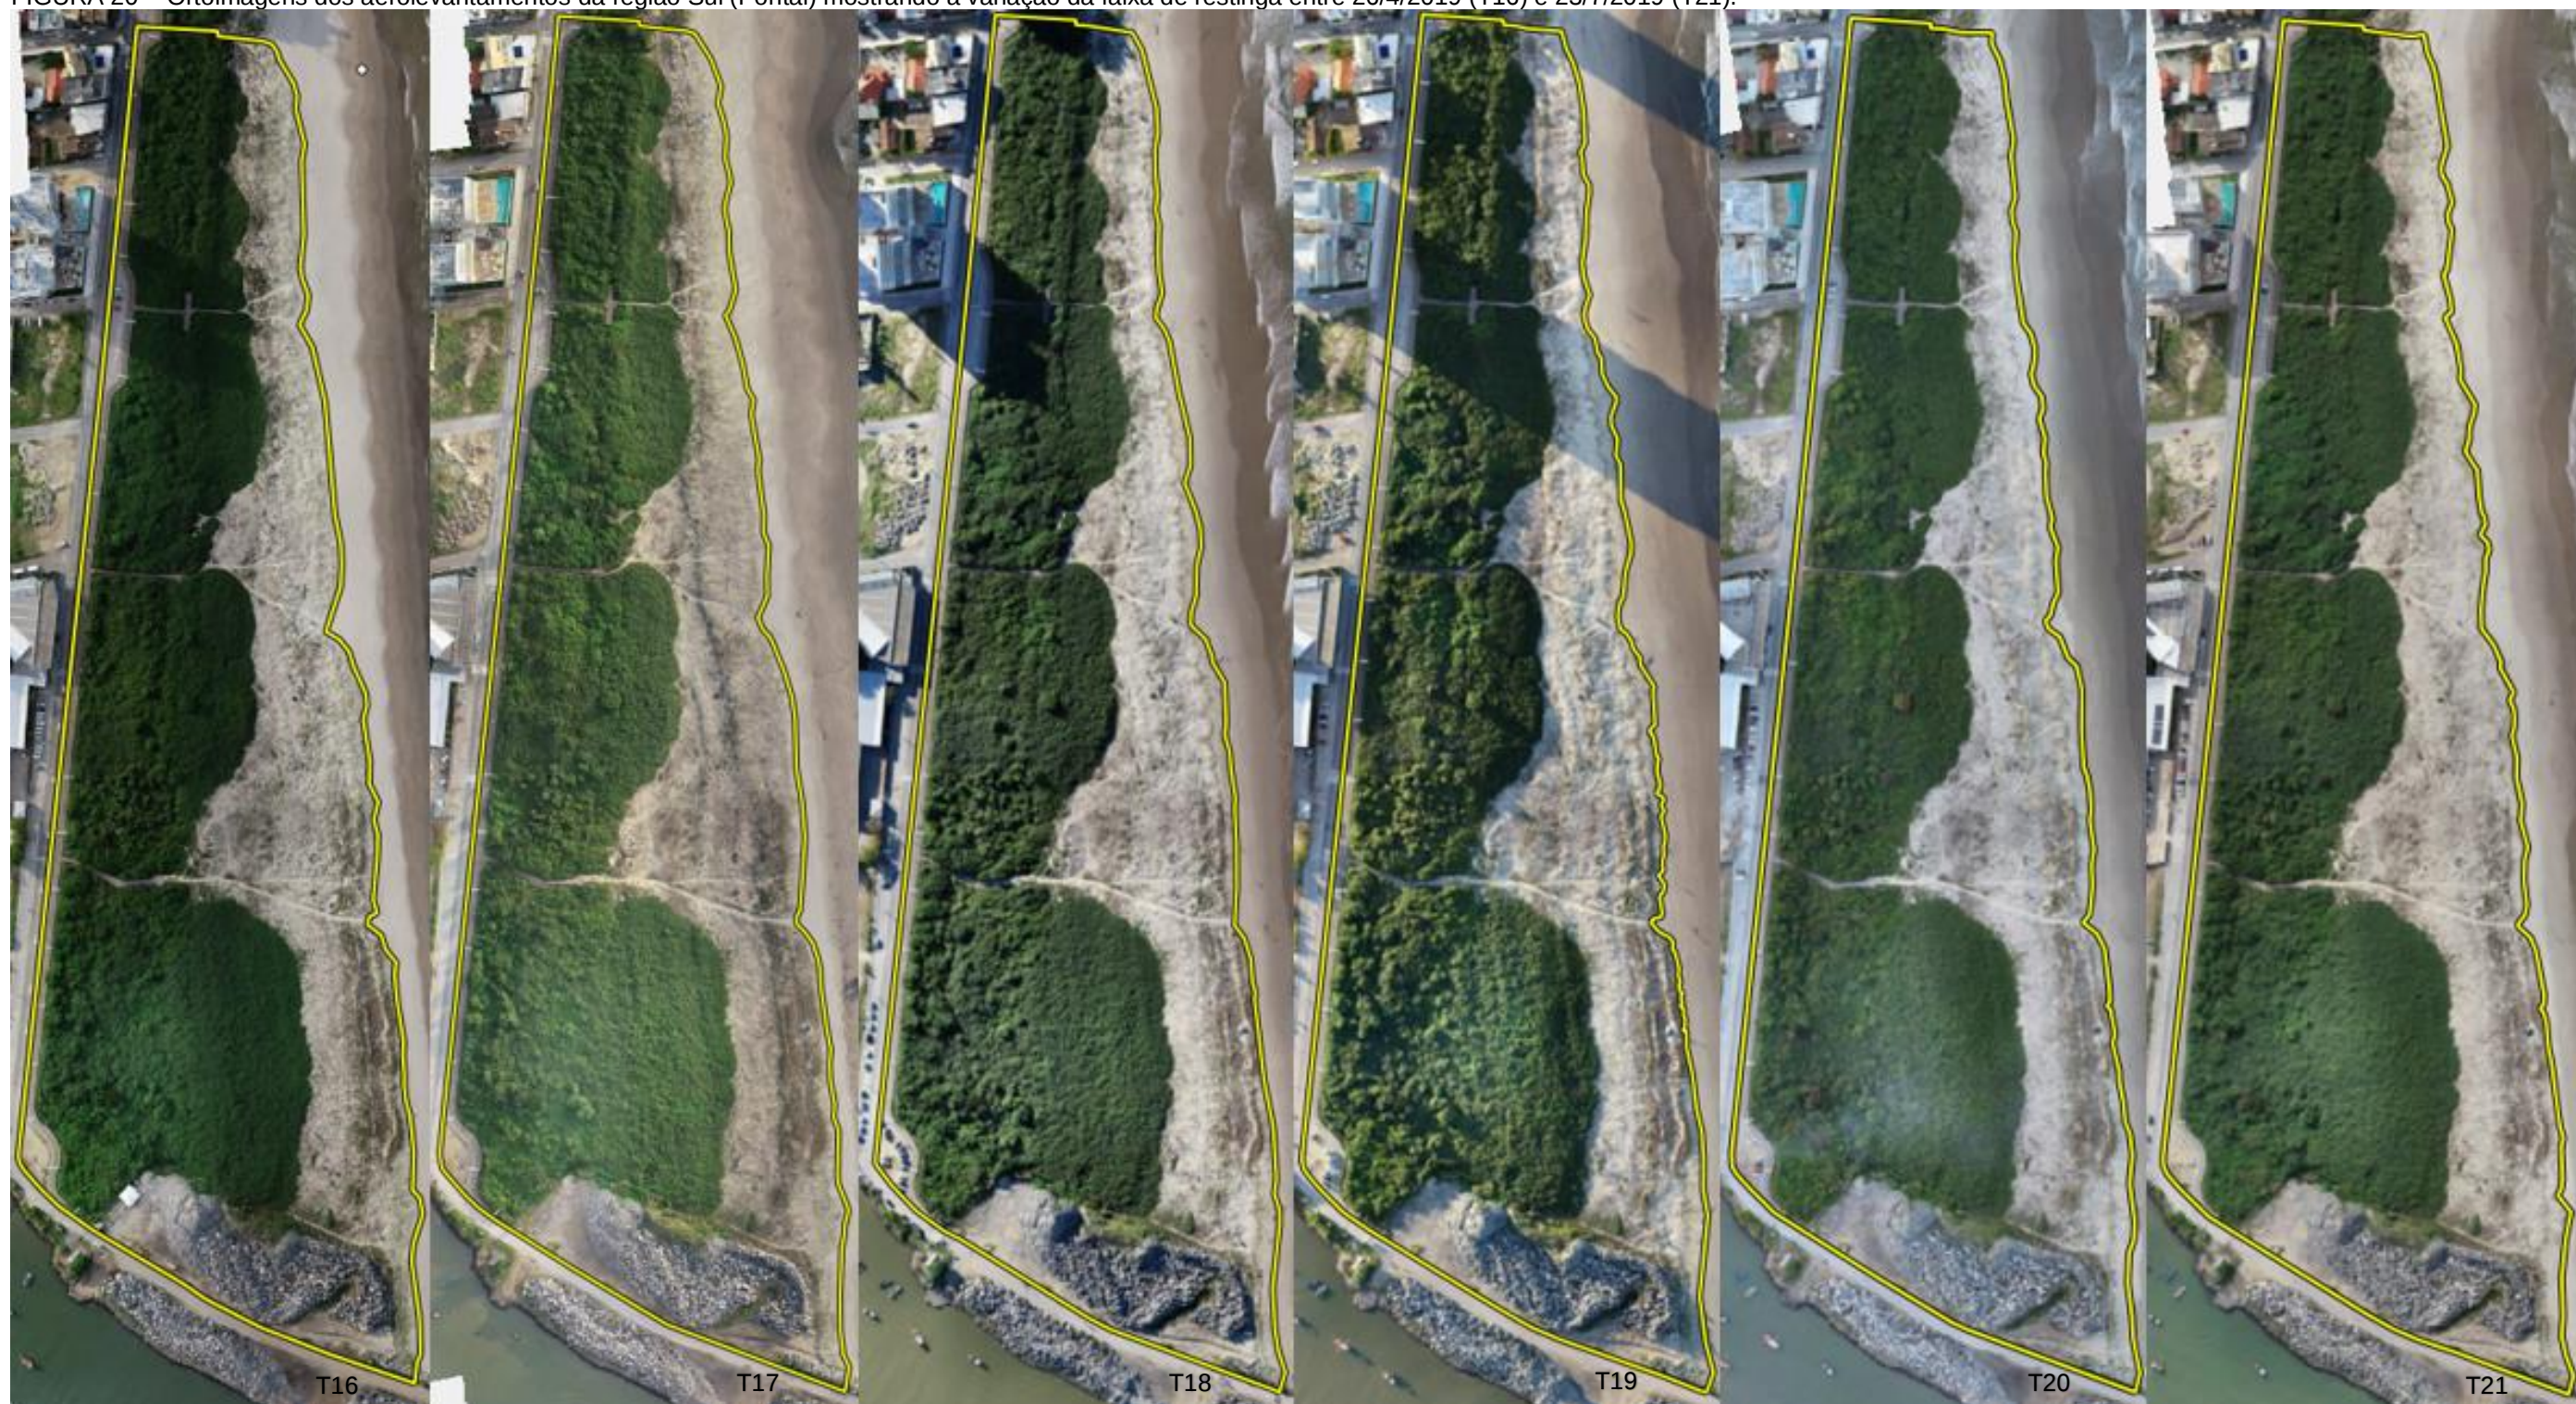
FIGURA 20 – Ortoimagens dos aerolevantamentos da região Sul (Pontal) mostrando a variação da faixa de restinga entre 26/4/2019 (T16) e 23/7/2019 (T21).

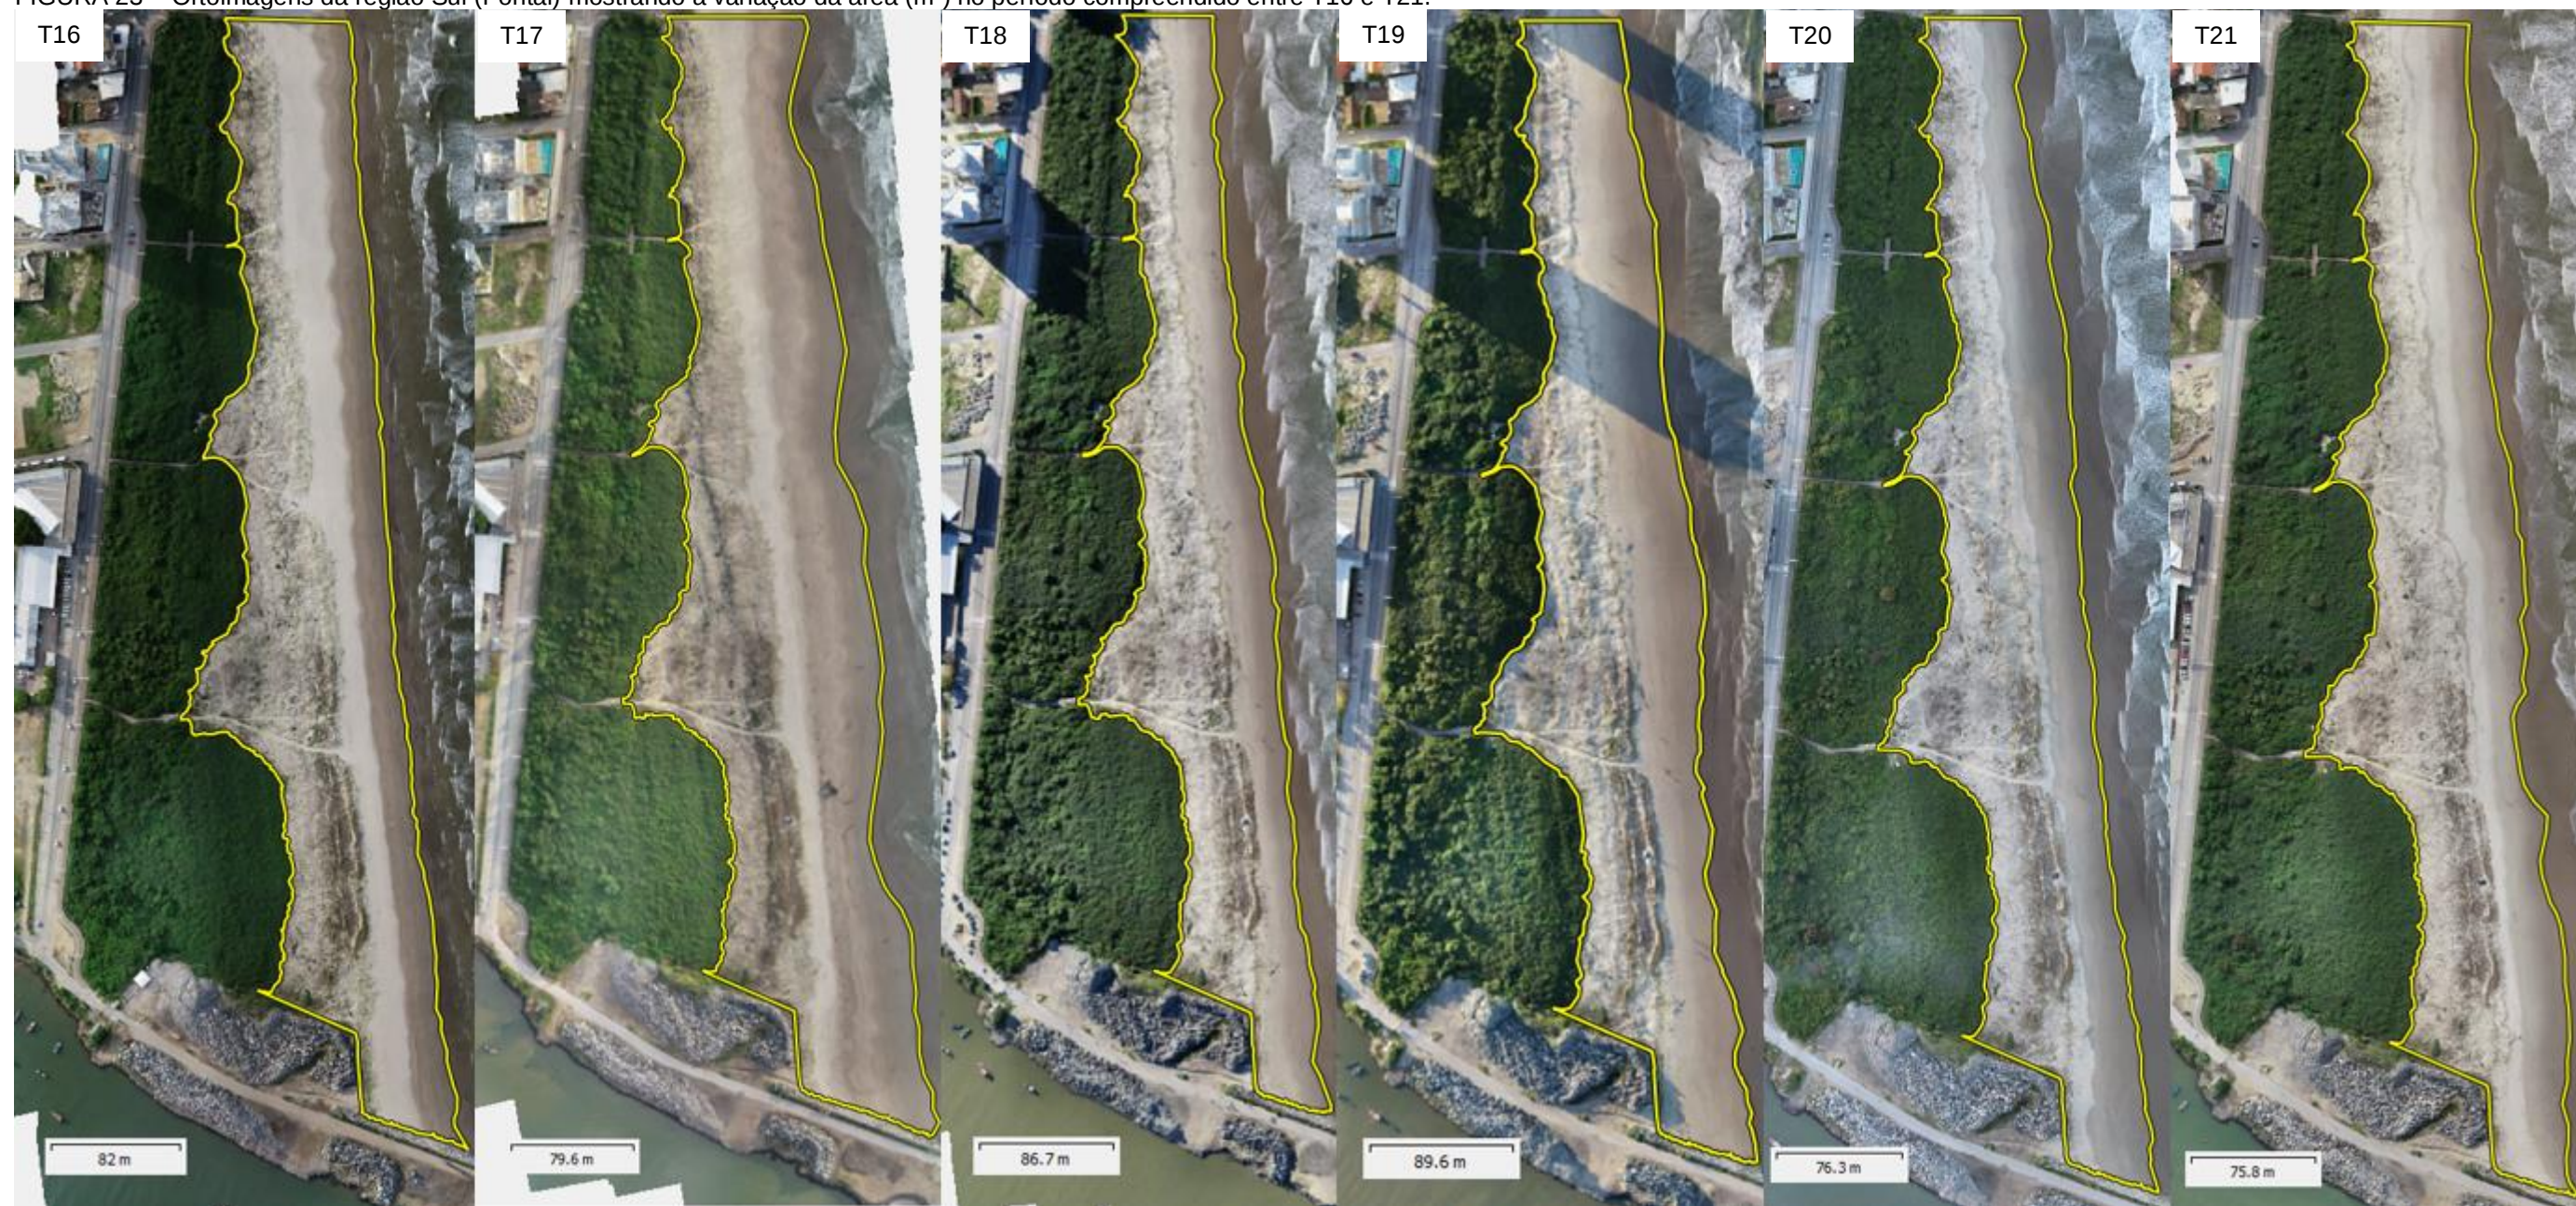
FIGURA 23 – Ortoimagens da região Sul (Pontal) mostrando a variação da área (m<sup>2</sup>) no período compreendido entre T16 e T21.

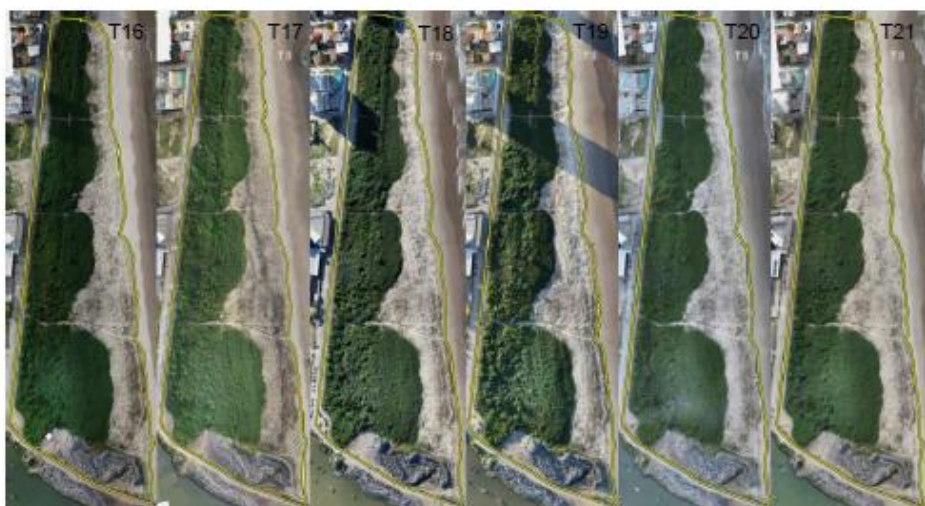
FIGURA 6 – Ortoimagens dos aerolevantamentos da região Sul (Ponta) mostrando a variação da faixa de restinga entre 26/4/2019 (T16) e 23/7/2019 (T21). Fonte: elaborado pelos autores.

A maior área registrada na região Sul foi em 17/7/2019 (T20), quando o local apresentou 98.929 m<sup>2</sup>, e a menor área foi em 26/4/2019 (T16), com 97.004 m<sup>2</sup>, e uma área média de 97.589 m<sup>2</sup>. Neste período (T16-T21) o processo de erosão consumiu 1.925 m<sup>2</sup>, uma redução de 1,97% em relação à média do período (Figura 6).

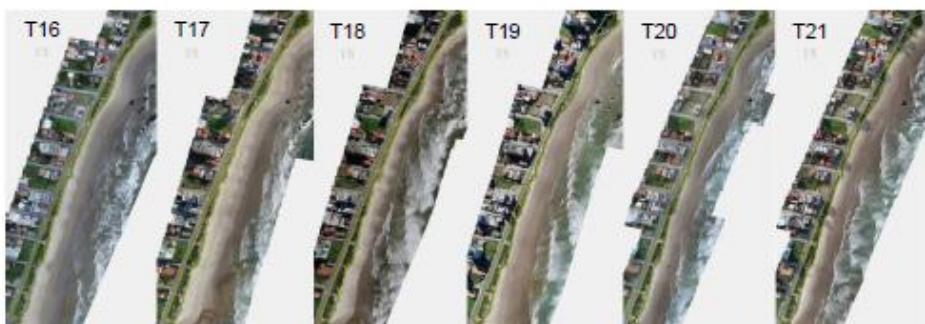
FIGURA 7 – Ortoimagens dos aerolevantamentos da região Norte (praia do Gravata) mostrando a variação da faixa de restinga entre 17/5/2019 (T16) e 23/7/2019 (T21). Fonte: elaborado pelos autores.

Na região Norte, a maior área registrada nos aerolevantamentos foi em 30/6/2019 (T18), quando o local atingiu 14.670 m<sup>2</sup>. E a menor área de todo o período analisado, considerando a análise histórica apresentada foi 14.031 m<sup>2</sup> registrada em 23/7/2019 (T21). Considerando apenas o período compreendido entre 17/5/2019 (T16) e 23/7/2019 (T21), a região Norte apresentou uma área média de 14.354 m<sup>2</sup>, e um processo erosivo que consumiu 639 m<sup>2</sup>, ou seja, uma redução de 4,45% em relação à área média do período (Figura 7).

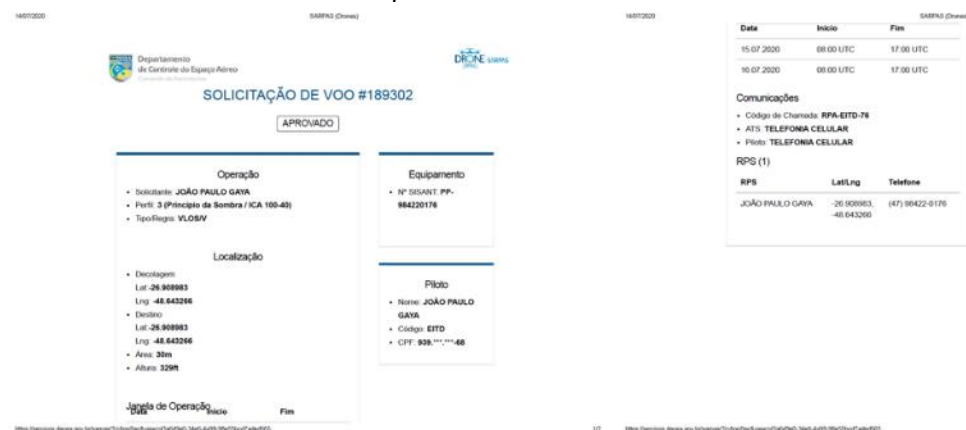
FIGURA 12 – Detalhes do voo aprovado.

Depois de conferidas as informações, o sistema emite a autorização de voo. Ao clicar no ícone “Ver” (Figura 11), o sistema abre os detalhes do voo (Figura 12). É importante que o operador leve impresso uma cópia da autorização, e que esteja sempre de posse dos documentos de registro do VANT e seus documentos de identificação.

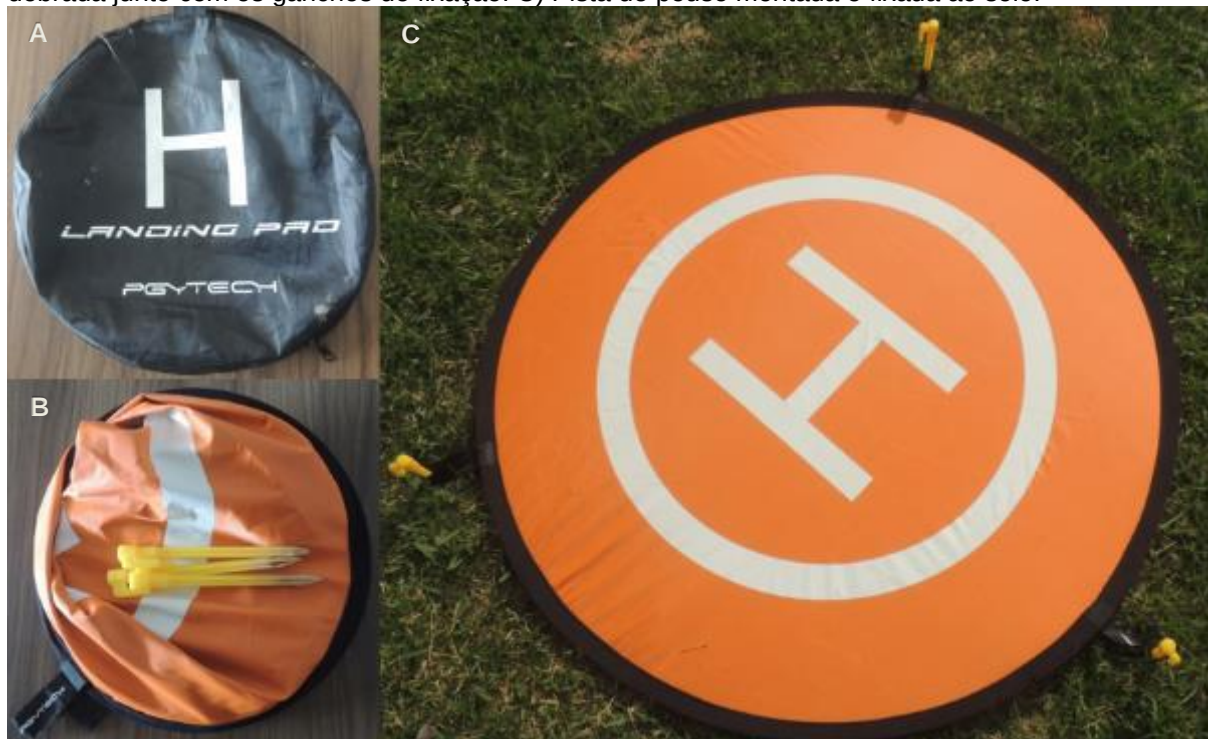
FIGURA 13 – Montagem da pista de pouso. A) Pista na embalagem de transporte. B) Pista de pouso dobrada junto com os ganchos de fixação. C) Pista de pouso montada e fixada ao solo.
