UTILIZAÇÃO DE VEÍCULO AÉREO NÃO TRIPULADO NO MONITORAMENTO DA  
DINÂMICA SEDIMENTAR DE PRAIAS: ESTUDO DE CASO DA PRAIA DE  
NAVEGANTES (SC)

Dissertação apresentada ao  
Mestrado Profissional em  
Clima e Ambiente do  
Campus Florianópolis do  
Instituto Federal de Santa  
Catarina para a obtenção do  
diploma de Mestre em Clima  
e Ambiente.

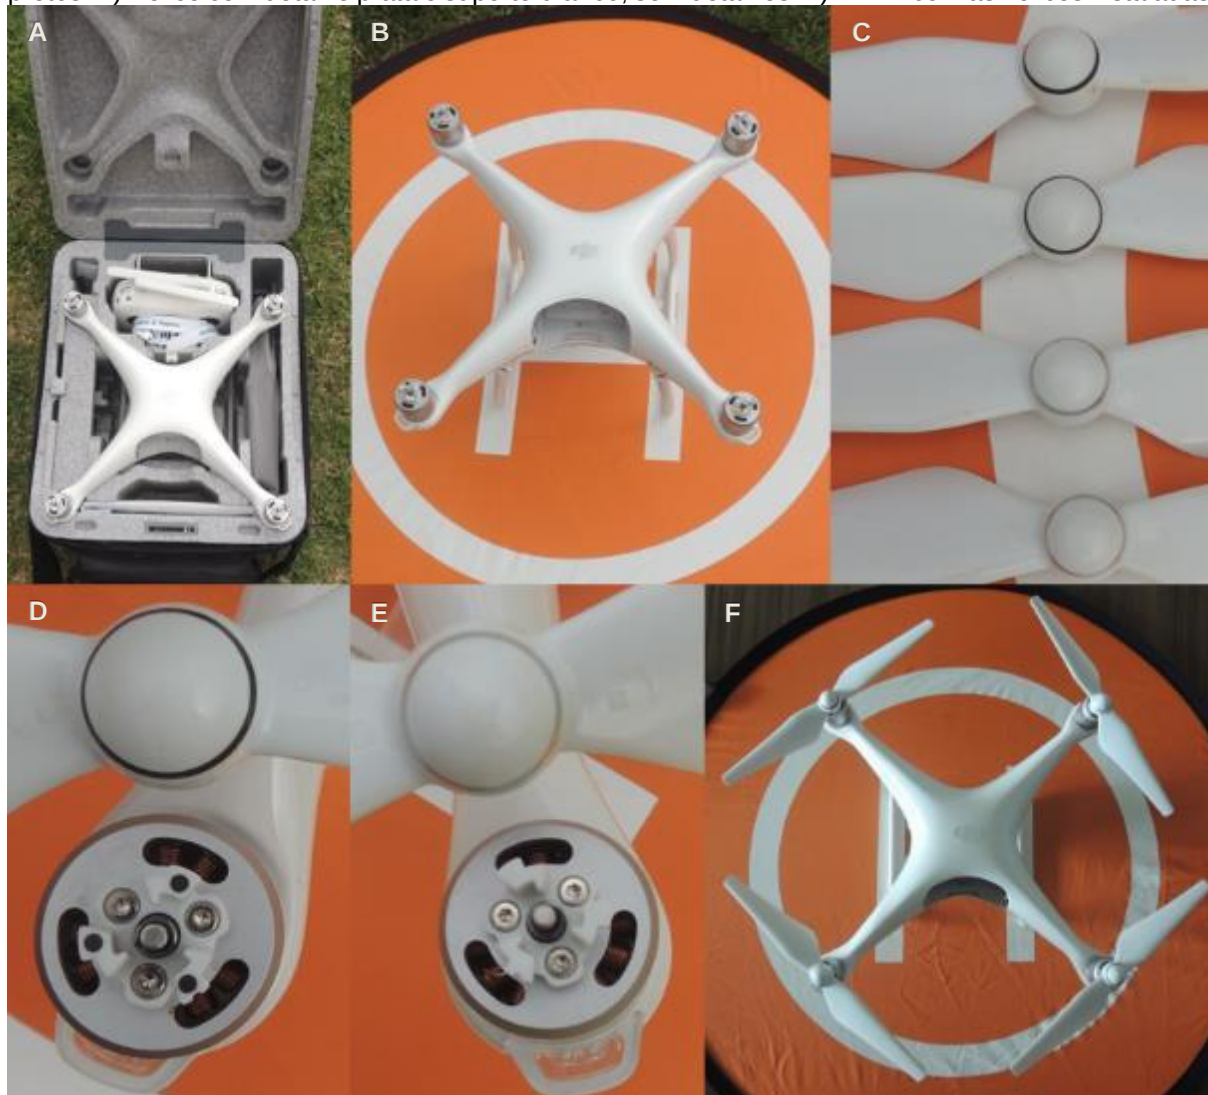
FIGURA 14 – Montagem do equipamento. A) VANT na embalagem de transporte. B) VANT fora da embalagem. C) Dois pares de hélices. D) Hélice com detalhe preto e suporte com detalhes (círculos) pretos. E) Hélice com detalhe prata e suporte branco, sem detalhes. F) VANT com as hélices instaladas.

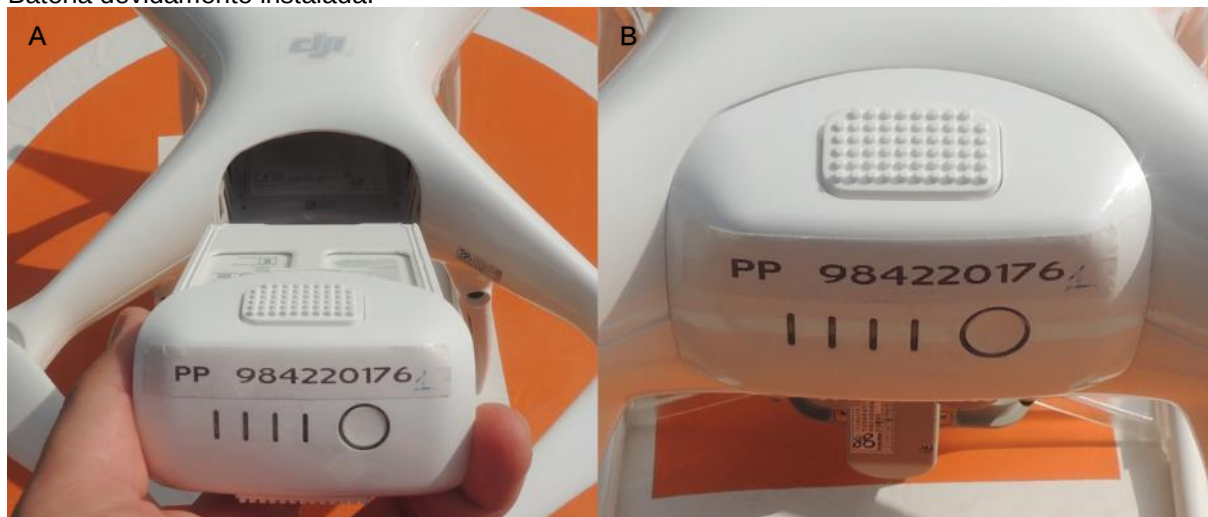
FIGURA 16 – Instalação da bateria no VANT. A) Local onde deve ser feita a instalação (encaixe). B) Bateria devidamente instalada.

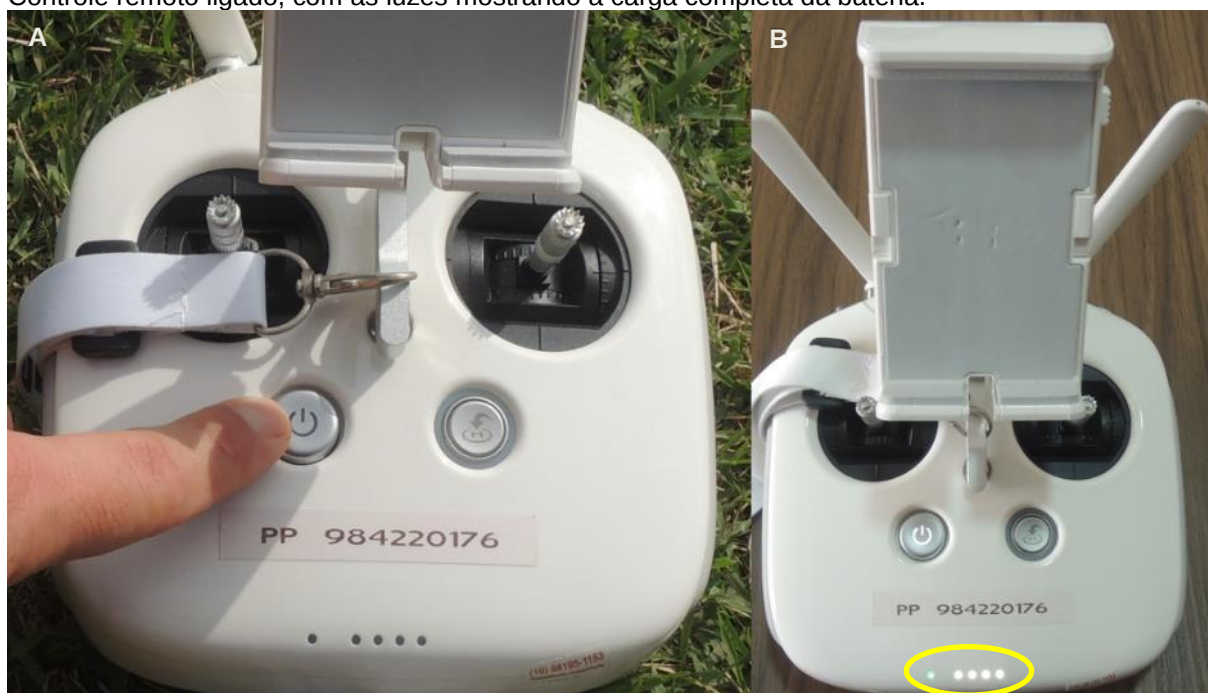
Figura 18 – Ligação do controle remoto. A) Pressionar por alguns segundos o botão “ligar/desligar”. B) Controle remoto ligado, com as luzes mostrando a carga completa da bateria.

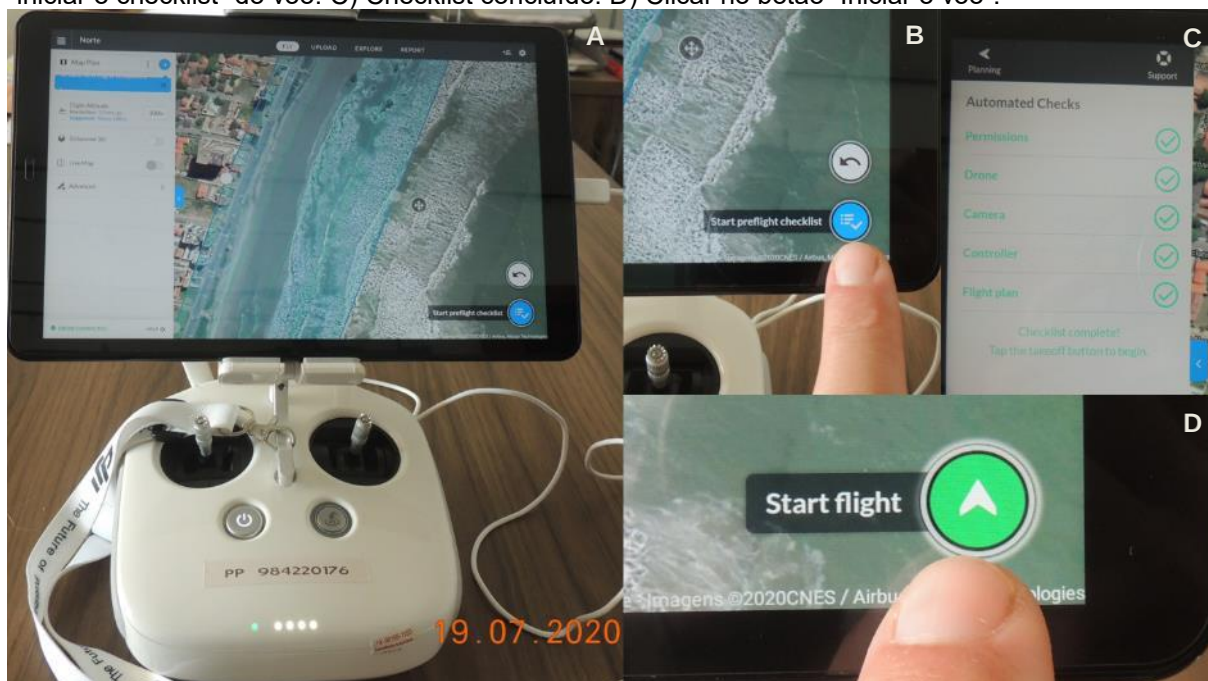
FIGURA 20 – Conexão do tablet com o controle remoto. A) Conexão via cabo USB. B) Clicar no botão “iniciar o checklist” do voo. C) Checklist concluído. D) Clicar no botão “Iniciar o voo”.

- 8) Conectar o tablet ou celular ao controle remoto (Figura 20), através de um cabo USB. Automaticamente o aplicativo irá perguntar se “aceita a conexão”. Após aceitação, o aplicativo se comunicará com o equipamento e deve-se clicar em “checklist do voo”. Concluído o checklist, basta clicar no botão “Iniciar voo”, que o equipamento decola e inicia o levantamento, realizando o voo planejado.

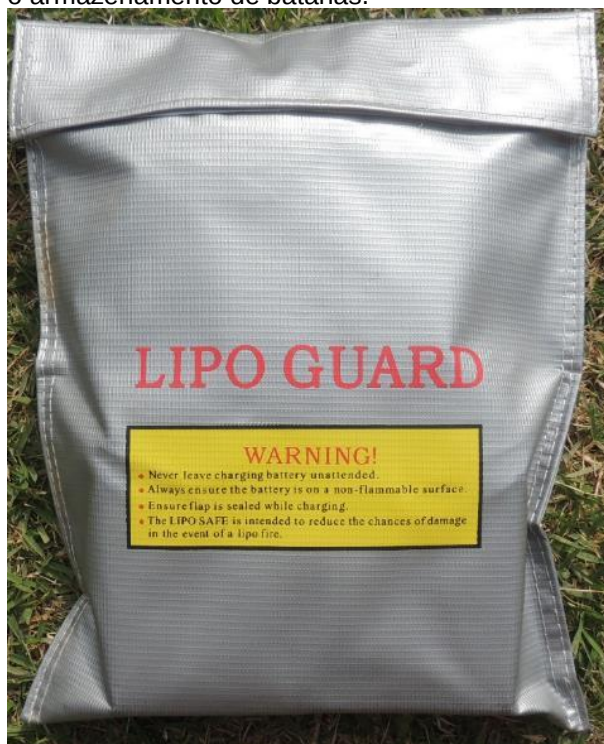
FIGURA 21 – Embalagem antichama própria para o armazenamento de baterias.

Após o VANT pousar, o seu desligamento é automático. Somente após a parada completa das hélices deve-se tocar no VANT. Recomenda-se primeiro retirar as hélices; na sequência a bateria; e, por fim, recolocar o protetor do gimbal. Não é recomendado guardar o VANT com a bateria. Recomenda-se que as baterias sejam armazenadas em embalagens antichamas apropriada (Figura 21). O VANT deve então ser disposto em sua embalagem, e a pista de pouso deve ser desmontada e guardada.

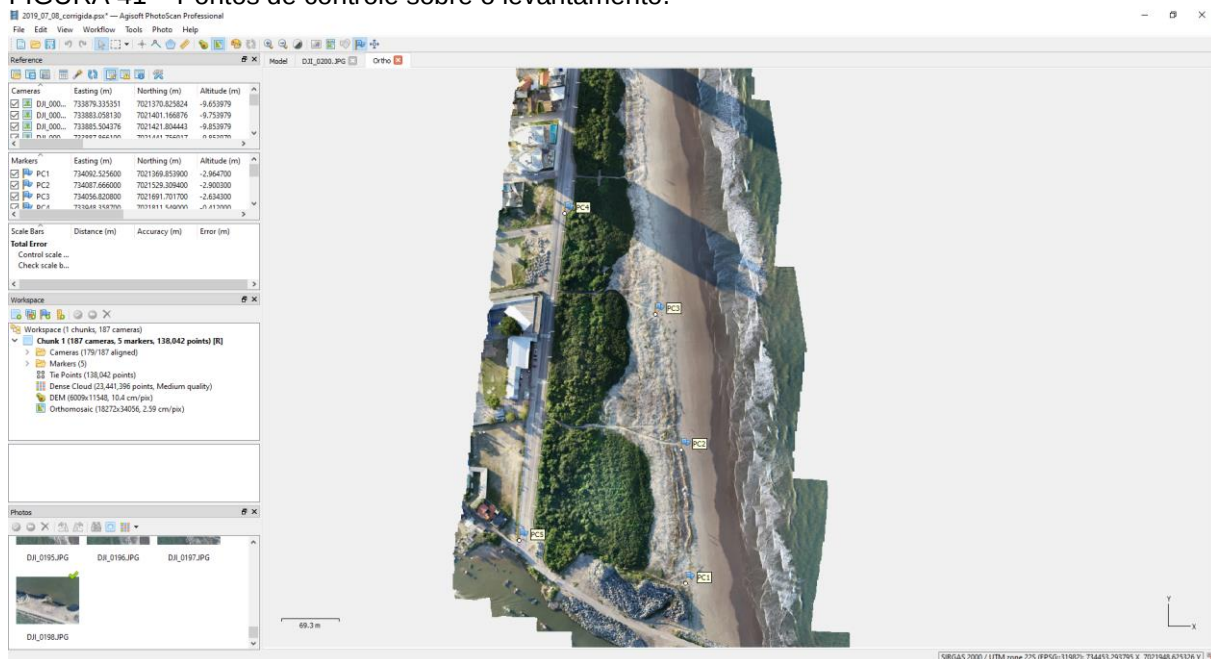
FIGURA 41 – Pontos de controle sobre o levantamento.

Após esse processo aparecerão “bandeirinhas” azuis como mostrado na Figura 41, indicando que os pontos de controle estão sobre o levantamento.

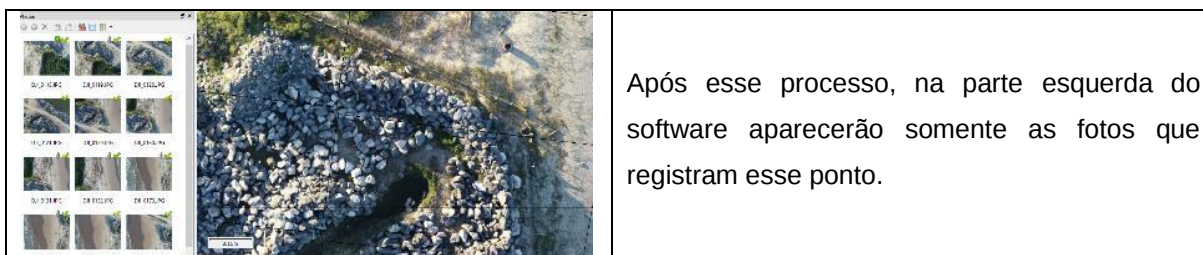
| | Clicar com o botão direito e escolher a opção “Filter Photos by Point”. |

Após esse processo, na parte esquerda do software aparecerão somente as fotos que registram esse ponto.

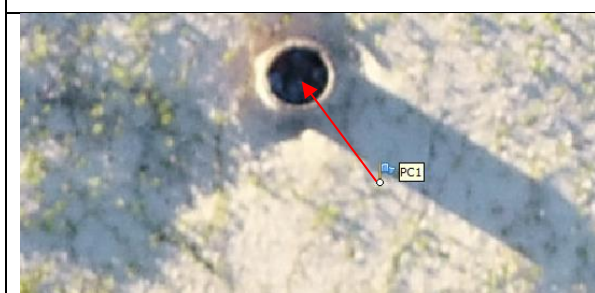
Ao dar zoom é possível notar que o PC1 está fora do ponto onde foi obtida a coordenada geográfica, que no caso, é no interior do círculo apresentado na imagem.

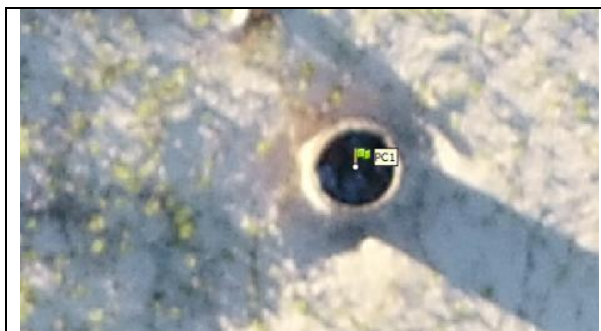
| | <p>Clicando com o mouse sobre o ponto é possível arrastá-lo para a posição correta.</p> |

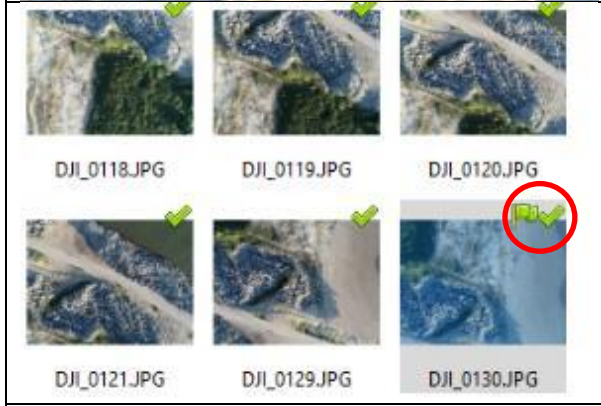
| | <p>Uma bandeirinha verde passará a ser exibida na miniatura da foto.</p> |
