**PROJETO DE INSTALAÇÃO ELÉTRICA PARA SCANNER PORTUÁRIO:  
MITIGAÇÃO DE FALHAS E SOLUÇÕES PREVENTIVAS**

Projeto de instalação elétrica para scanner portuário:  
Mitigação de falhas e soluções preventivas

Trabalho de conclusão de curso apresentado ao curso de engenharia elétrica do Instituto Federal de Santa Catarina, para obtenção do título de bacharel em 2025.

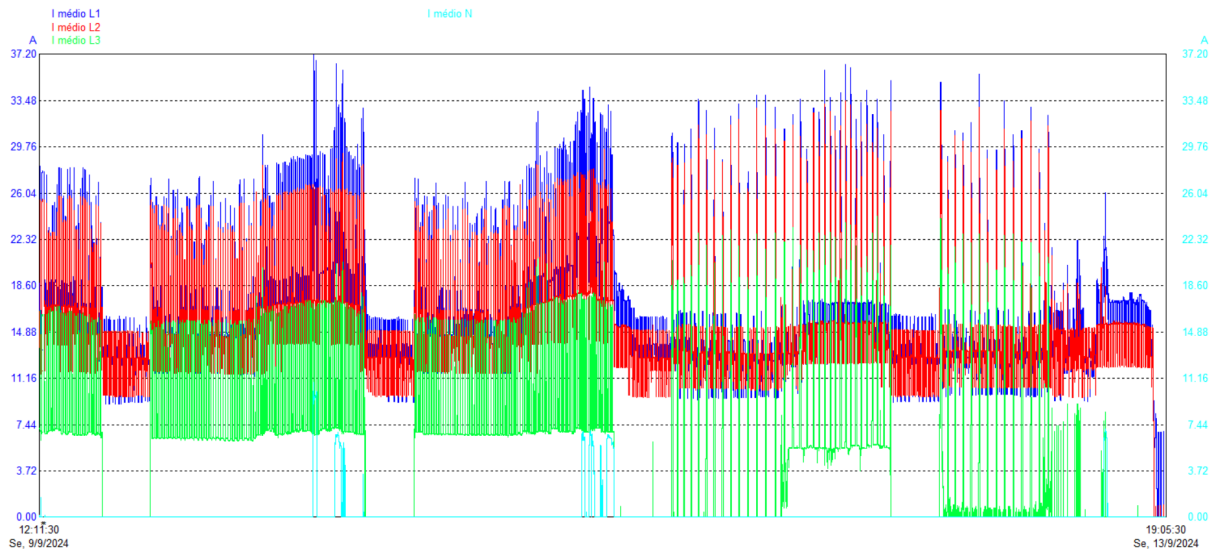
Ao analisar a corrente no quadro geral, foram observadas algumas variações, atribuídas às oscilações das cargas ao longo dos diferentes períodos do dia. Contudo, tais variações encontram-se dentro dos padrões esperados e não indicam qualquer anomalia que possa justificar eventuais falhas no sistema.

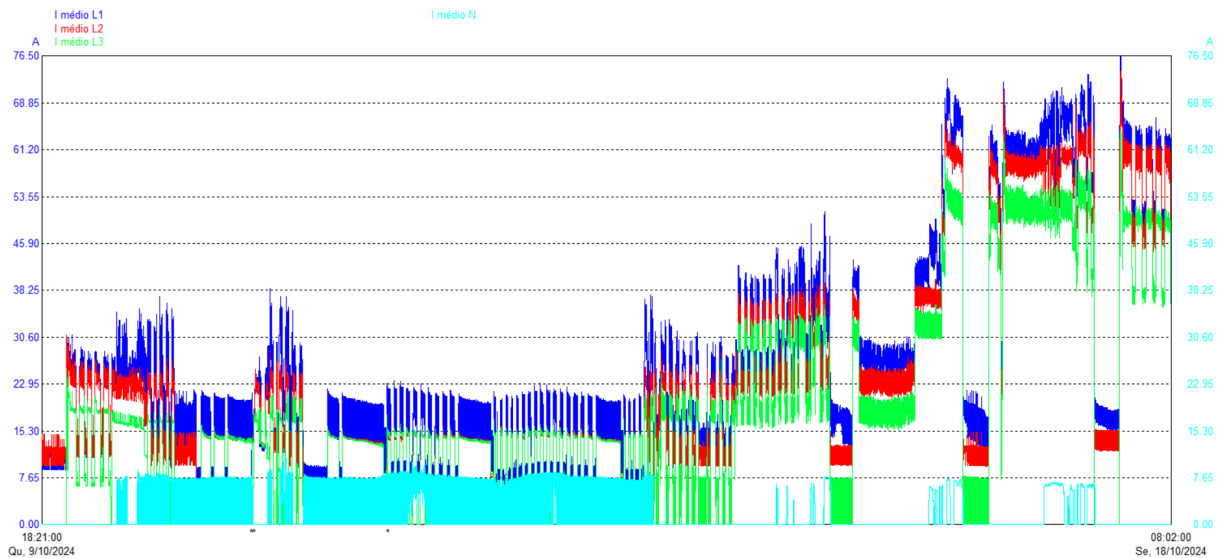
Para o período analisado, o gráfico de tensão apresentou-se dentro dos padrões estabelecidos, sem variações significativas que indicassem possíveis falhas. No entanto, o gráfico de corrente evidenciou alguns picos em determinados momentos, indicando variações pontuais no consumo de energia. Ressalta-se que a

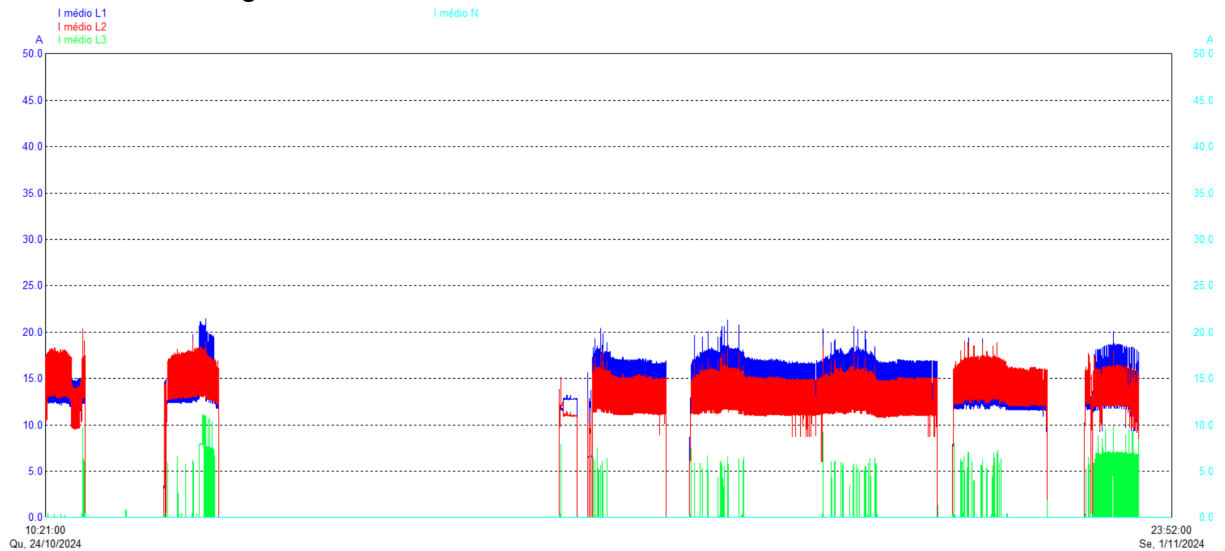
Durante o período analisado, a tensão apresentou oscilações significativas, variando entre valores próximos de 230 V e 200 V, indicando instabilidades no fornecimento de energia. Em relação à corrente, foi identificado um intervalo sem registros devido à interrupção da operação do equipamento, o que justifica momentos sem registros observados no gráfico.

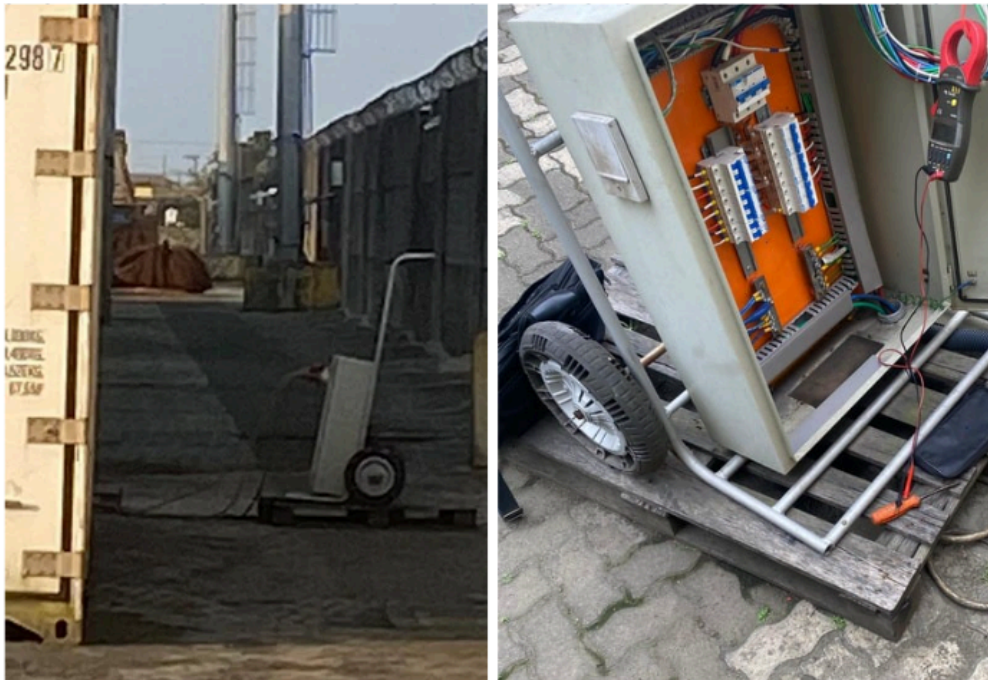
Imagem 37 – Quadro antigo das tomadas dos contêineres reefer

O circuito existente é alimentado a partir de um quadro geral localizado no escritório, contado com duas fases com cabos de  $2 \times 50 \text{ mm}^2$  e uma fase com cabo  $1 \times 70 \text{ mm}^2$ . O novo quadro será instalado em um muro existente, e contará com uma estrutura tipo cabine, que incluirá:

- Cobertura metálica com telha de zinco galvanizado, fixada com parafusos e rebites resistentes à corrosão;
- Aplicação de silicone ou massa vedante nas junções da telha, para prevenir infiltrações;
- Pingadeira com inclinação de  $15^\circ$ , com comprimento total de 1 metro e projeção de 20 cm à frente do quadro (que possui 40 cm de profundidade), garantindo a proteção contra respingos e água da chuva;

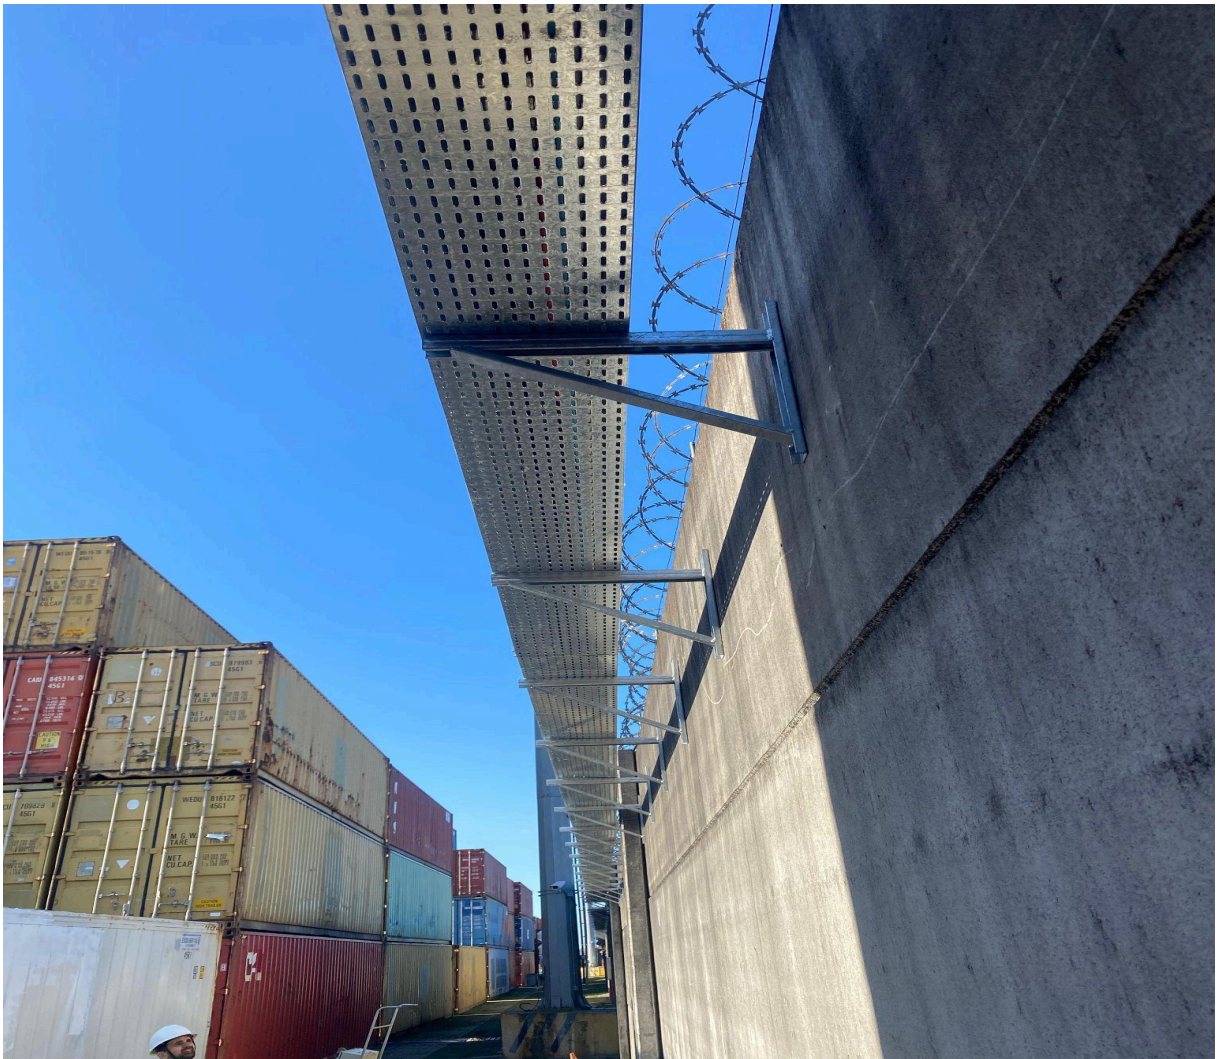
Imagem 41 – Eletrocalha fixada ao muro

A Figura 41 ilustra a eletrocalha de 300x50 mm já instalada, conforme o projeto. É possível observar a fixação da estrutura nas mãos-francesas reforçadas de 50 cm, garantindo o suporte e a organização dos cabos ao longo do trajeto aéreo. A imagem evidencia a robustez da montagem, essencial para a segurança e a durabilidade da instalação elétrica no ambiente portuário.

Desvio feito devido à limites físicos, aos quais impossibilitariam a manutenção dos postes de iluminação, se a eletrocalha seguisse na horizontal, ao qual ocuparia um espaço aproximadamente 45 cm, não havendo espaço suficiente para a utilização da escada, portanto esse desvio possibilitou a continuidade da infraestrutura elétrica, sem prejudicar estruturas já existentes.

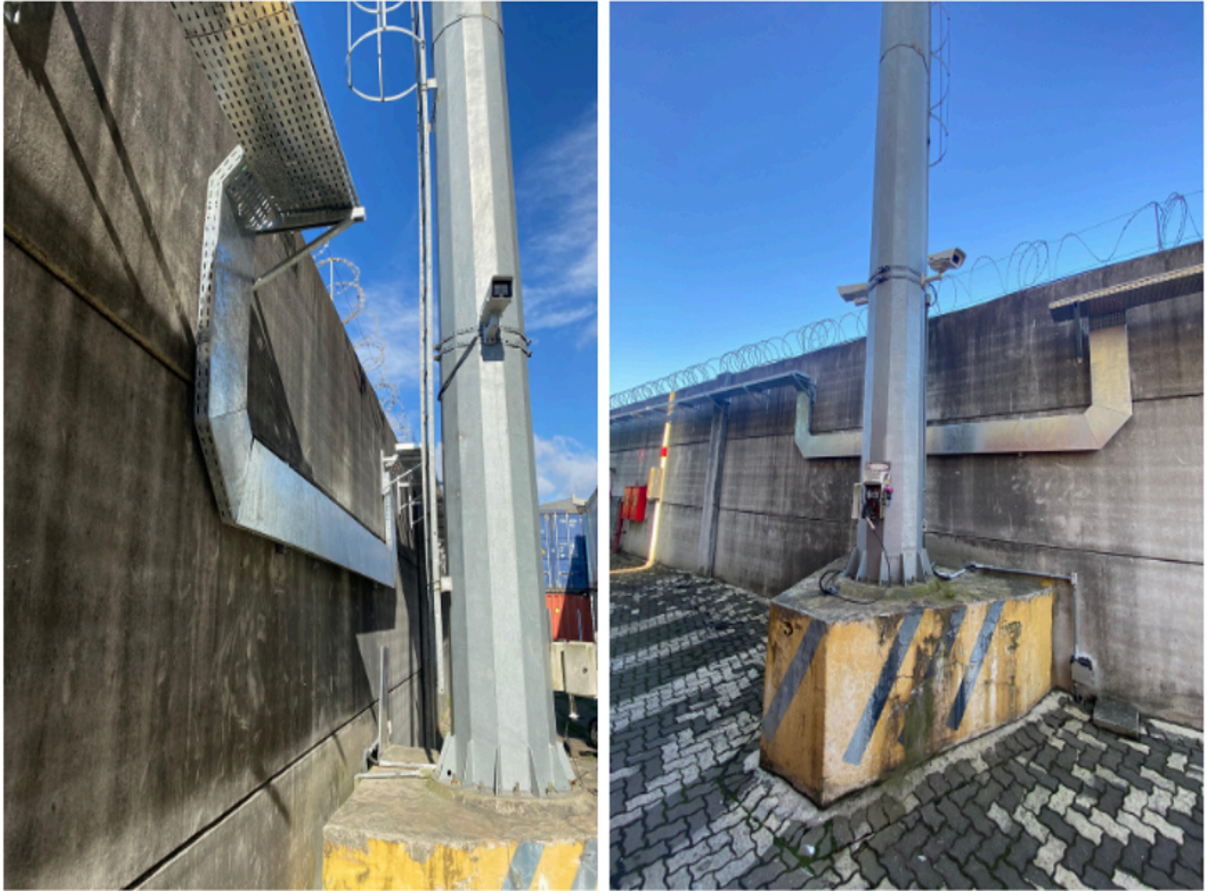
Imagem 42 – Desvio devido aos postes

O desvio projetado garantiu o acesso aos postes de iluminação. Em alguns pontos onde havia câmeras de segurança foi preciso alterar a fixação e altura desses equipamentos, visto que estavam no mesmo nível da passagem da eletrocalha.

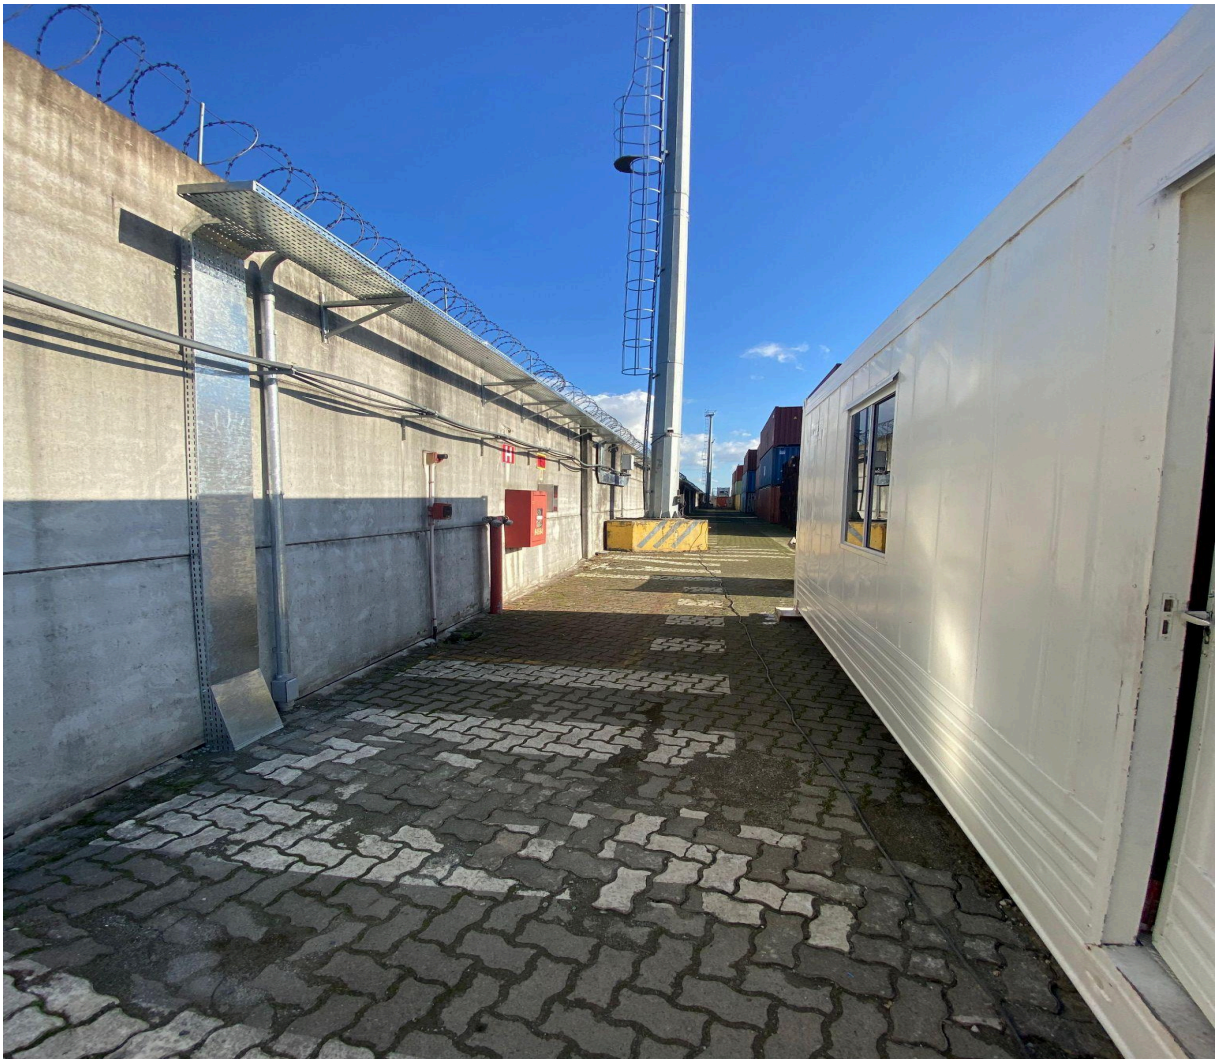
Imagem 43 – Descida eletrocalha para subterrâneo

A transição do circuito, da eletrocalha para o quadro interno no contêiner que abrigará o No-Break, foi realizada de forma subterrânea. Nesse trecho de descida, o cabeamento elétrico é conduzido por eletrocalha, enquanto a parte lógica segue por eletroduto galvanizado.

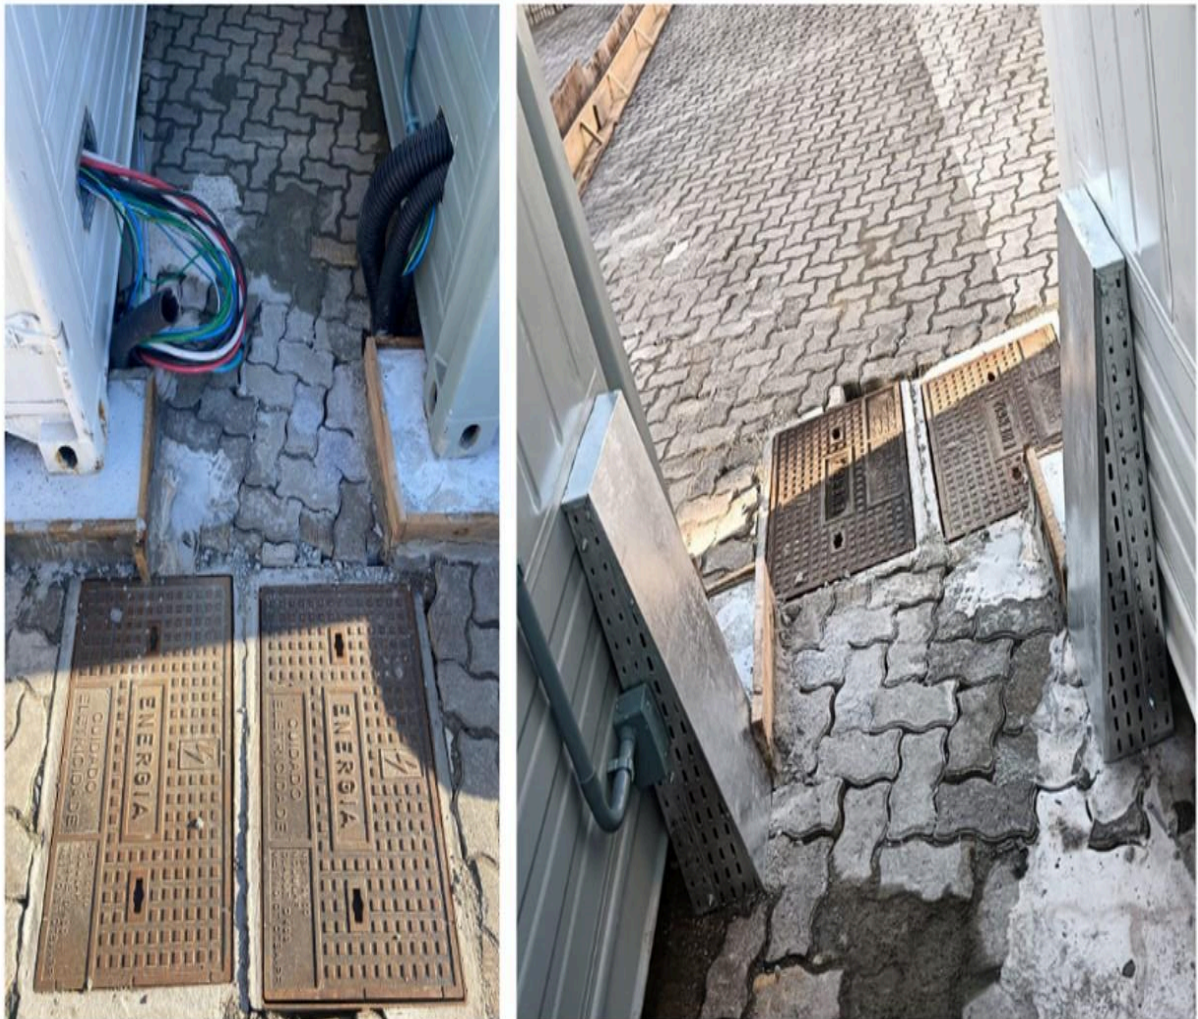
Imagem 46 – Interligação entre container de operação e No-break

O projeto final prevê a instalação de dois contêineres distintos: um servirá como ambiente para o No-Break e servidores, garantindo a estabilidade e o processamento de dados do sistema; o outro será a área de operação para a equipe de fiscalização de contêineres portuários.

A passagem subterrânea, que interliga os dois contêineres, contará com dois eletrodutos de Ø4", um destinado à alimentação elétrica e o outro para os cabos de comando e comunicação do scanner, ambos alimentando o contêiner de operação do scanner.

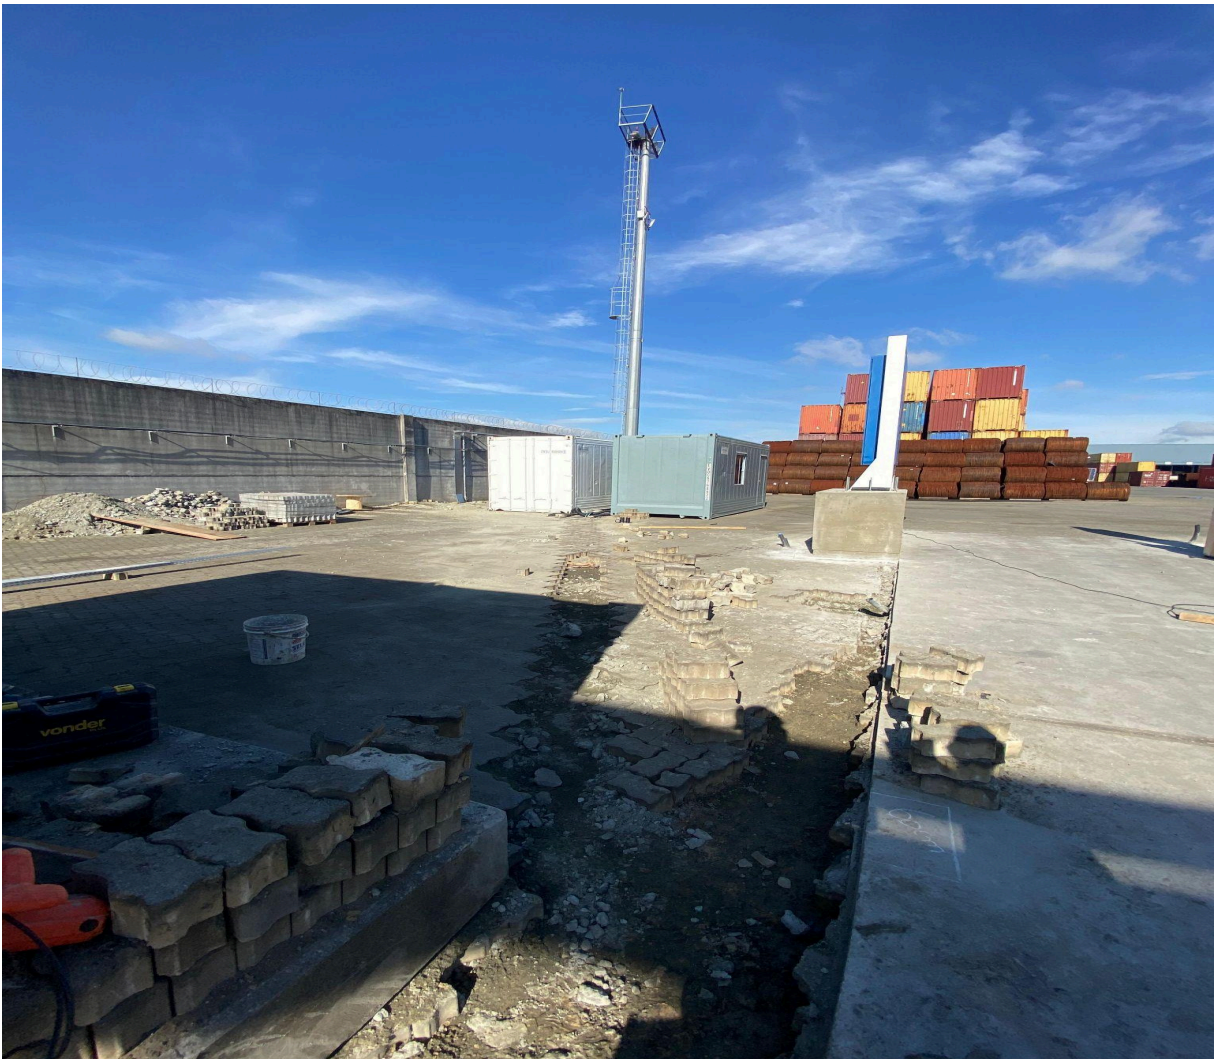
Imagem 47 – Passagem subterrânea da alimentação e lógica do scanner

Na imagem 47, é possível observar os dois contêineres: o contêiner branco, que abriga o QD scanner e o No-Break, e o contêiner verde, destinado à operação do scanner. No mesmo ângulo da fotografia, é visível a passagem subterrânea que conduz os cabos elétricos e lógicos para o scanner.
