**MANUAL DE CONSERVAÇÃO DE PAVIMENTOS FLEXÍVEIS EM
REGIÕES SUJEITAS A BAIXAS TEMPERATURAS NO BRASIL**

Projeto de Trabalho de Conclusão de Curso submetido ao Instituto Federal de Educação, Ciência e Tecnologia de Santa Catarina como parte dos requisitos para obtenção do título de bacharel em Engenharia Civil.

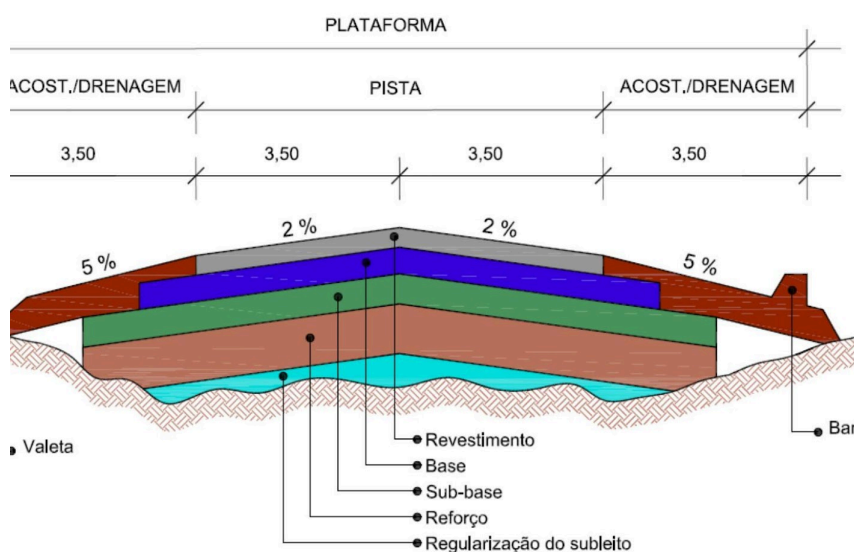
Figura 01 - Seção transversal de pavimento flexível

O subleito, localizado acima do nível freático, constitui o terreno natural que serve como base estrutural para o pavimento e tem função de garantir as características geométricas do projeto, como a inclinação da via (Senço, 2007 *apud* Cunha e Oliveira, 2021, p. 20).

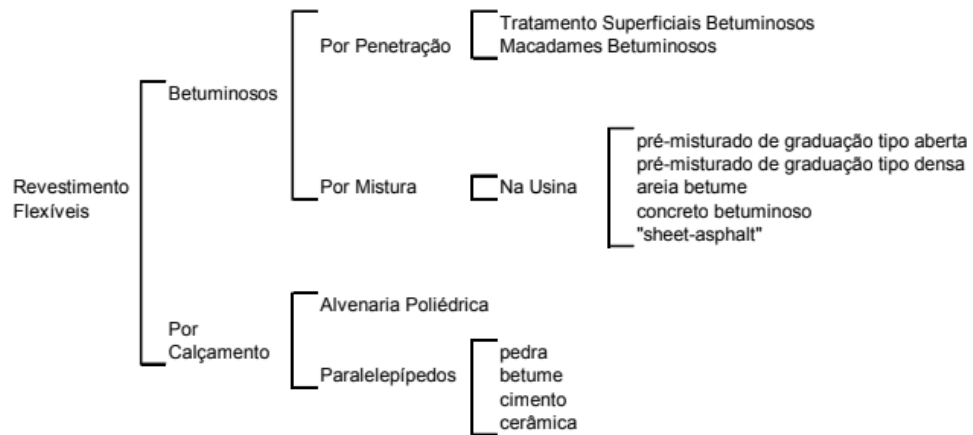
Figura 02 - Classificação dos revestimentos flexíveis

O pavimento flexível, objeto deste projeto, sofre grande tensão em sua fundação e seus revestimentos são categorizados conforme ilustrado na Figura 02, com base nos materiais utilizados em sua execução.

É notável a quantidade de revestimentos flexíveis disponíveis para a realização do pavimento de uma rodovia, sendo eles classificados como betuminosos e por calçamento. No escopo deste trabalho, será realizada a análise do primeiro tipo. Dito isso, o revestimento pode ser realizado por meio de penetração ou mistura.

Os revestimentos por mistura são utilizados em locais com tráfego intenso onde há necessidade de grande resistência e suporte da estrutura. Como pode-se observar na Figura 02, este material é usinado ou preparado na pista em que será aplicado e pode ser realizado tanto em altas temperaturas, conhecido como misturas asfálticas a quente, quanto em temperatura ambiente, denominado misturas asfálticas a frio.

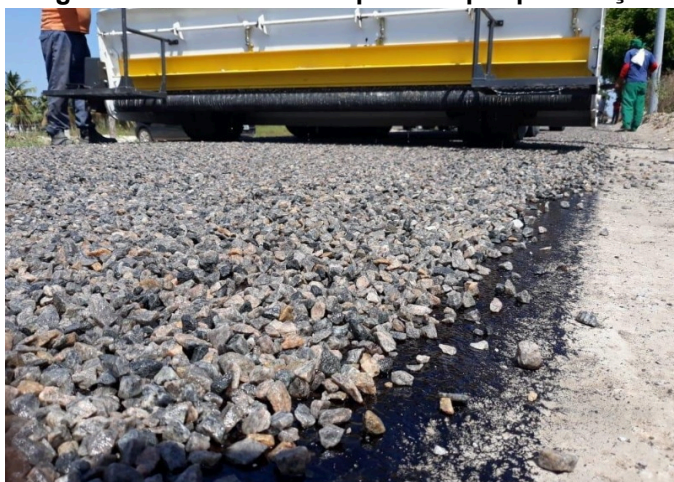
Figura 03 - Tratamento superficial por penetração

Em locais de baixo fluxo de veículos, o TSP (Tratamento Superficial por Penetração) é utilizado como revestimento principal devido a sua execução menos complexa e custo reduzido relacionado à construção. Entretanto, é importante mencionar que este método não confere grande resistência para a estrutura do pavimento. Quando há necessidade de estabilizar e impermeabilizar a superfície de uma rodovia, os tratamentos superficiais são alternativas comumente utilizadas no território brasileiro.

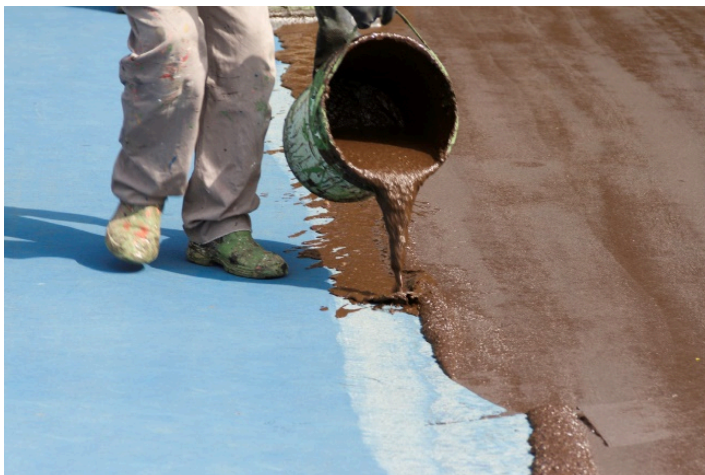
Figura 05 - Aplicação de lama asfáltica

Complementar ao asfalto a frio, a lama asfáltica é outro material do grupo de misturas a frio e, de acordo com a norma DNIT 150/2010, consiste na associação de emulsão asfáltica, filer, agregado mineral e água (DNIT, 2010c). O material apresenta consistência fluida, como visto na Figura 05, e tem a finalidade de conservar o pavimento, uma vez que visa impermeabilizar e restaurar o mesmo.

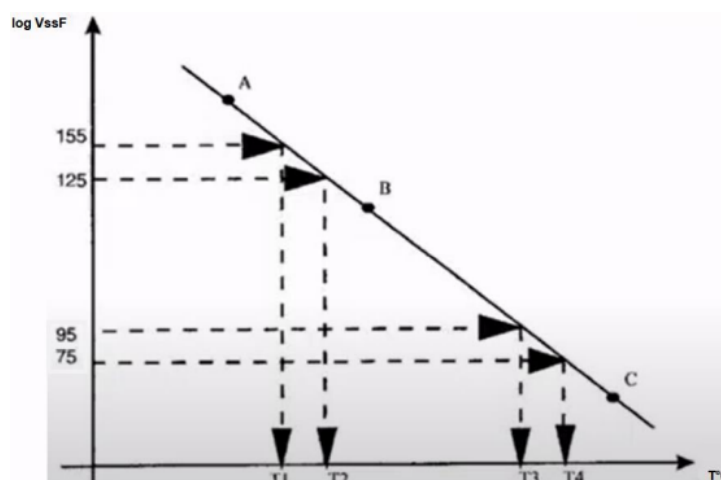
Figura 06 - Temperatura versus viscosidade

O gráfico acima é composto pelos eixos X e Y. No eixo vertical, tem-se a representação da viscosidade obtida por meio do ensaio Saybolt-Furol (designada como VssF), exibindo a variação da viscosidade em relação à temperatura. Já o eixo horizontal representa a variação de temperatura em graus Celsius (°C). Assim, pode-se constatar que a partir da diminuição da temperatura, equivalente ao eixo X do gráfico, há aumento na viscosidade do ligante.

A capacidade de um fluido resistir ao escoamento é dada pela viscosidade do material e refere a sua resistência sob a influência de forças externas, como a variação de temperatura. Conforme Madureira (2022), a viscosidade do ligante asfáltico aumenta à medida que a temperatura diminui, o que pode ser corroborado pela observação da Figura 06.

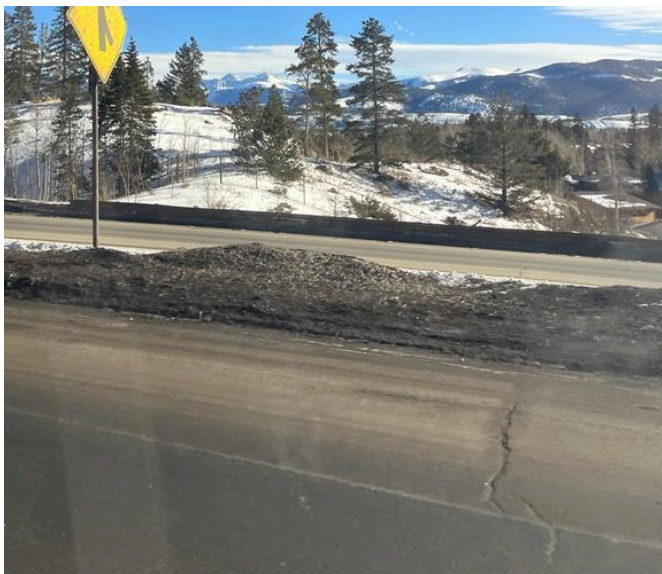
Figura 08 - Trinca térmica em pavimento na cidade de Frisco (Colorado)

contração e expansão são responsáveis pelo surgimento de trincas no pavimento, como a presente na Figura 08.

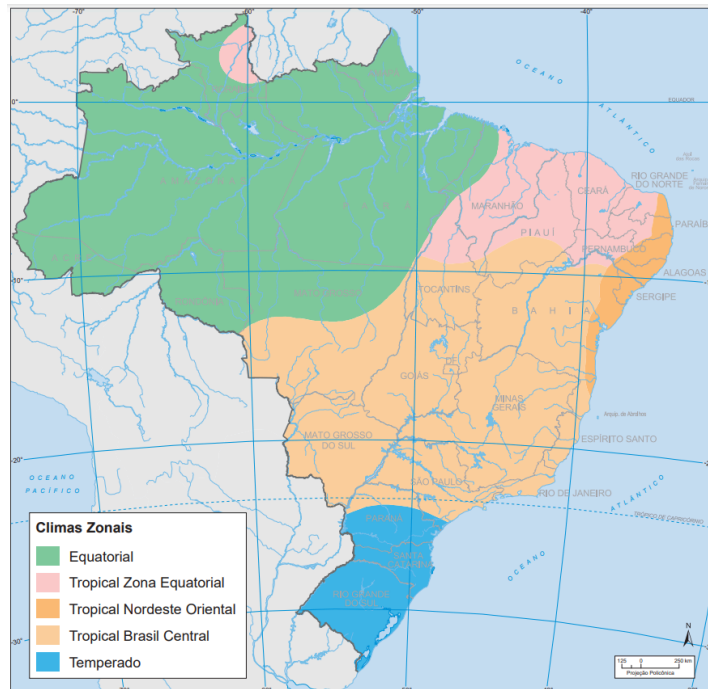
Figura 10 - Zonas climáticas do Brasil

como pode-se constatar pela Figura 10, porém não possui a característica citada anteriormente, visto que apresenta temperaturas baixas em poucas semanas do ano. No entanto, essa pequena quantidade de dias extremamente frios podem causar danos ao pavimento, de menor intensidade quando comparados aos países de zonas temperadas, mas que devem ser levados em conta na concepção de novas rodovias nas áreas frias do Brasil.

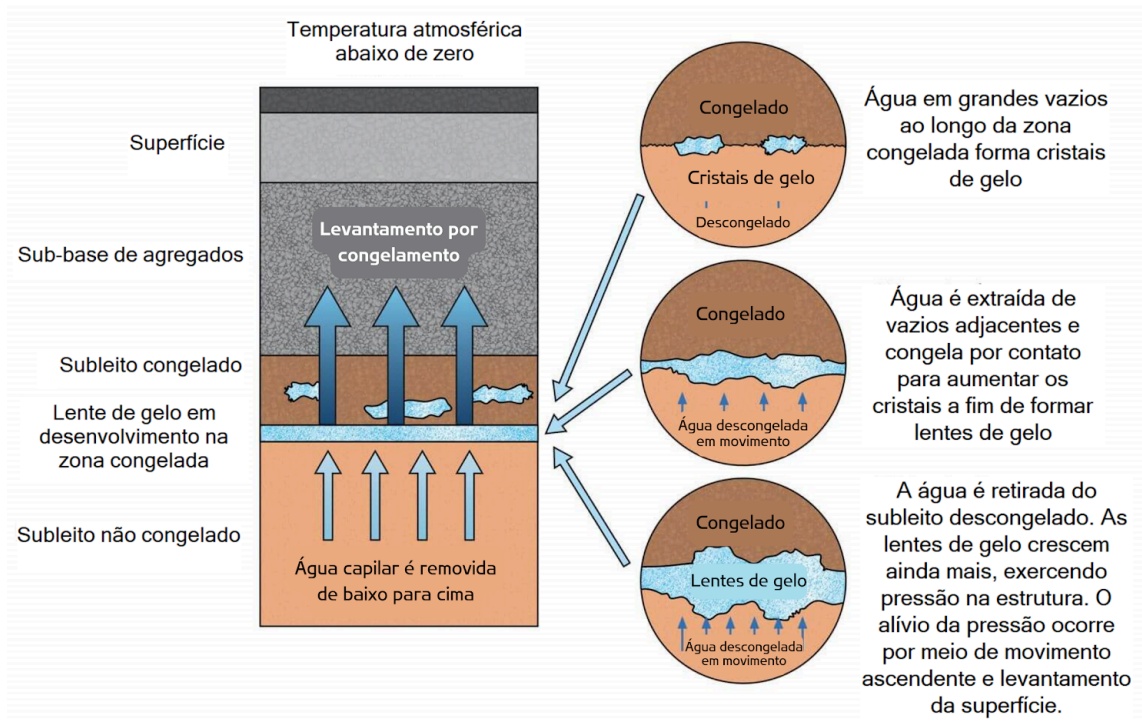
Figura 11 - Levantamento por congelamento

A Figura 11 mostra o fenômeno do levantamento por congelamento, que causa a elevação da superfície pavimentada devido a pressão exercida pela água congelada. Segundo Mazurowski (2023), a pressão de expansão gerada pela água pode atingir o valor de 220 MPa quando confinada, sendo capaz de fraturar uma rocha. Quanto maior o tempo que o ambiente está sujeito a temperaturas negativas, maior a profundidade da zona de congelamento, sendo possível atingir o subleito.

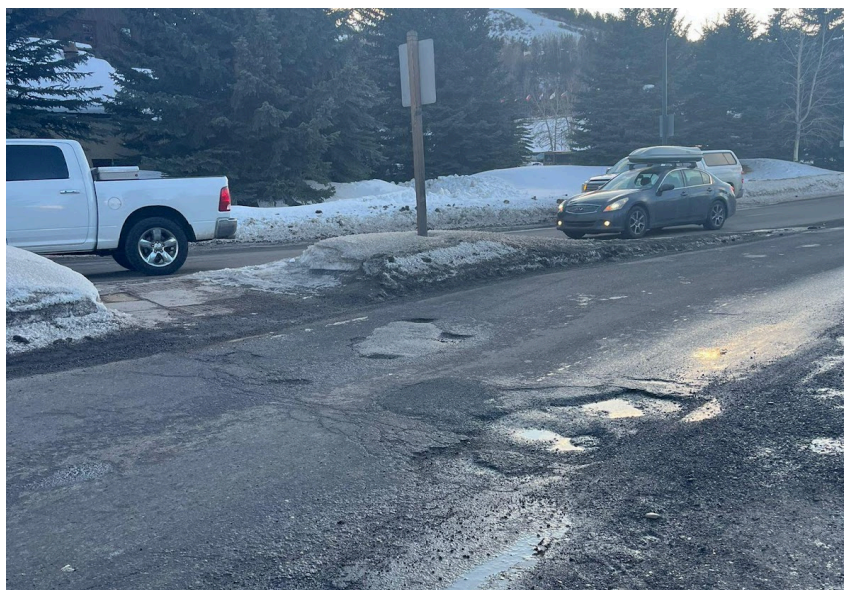
Figura 14 - Defeitos no pavimento em Avon (Colorado)

Para Haile e Liu (2023), os pavimentos localizados em regiões de baixa temperatura têm a tendência de sofrer danos severos devido aos ciclos de congelamento e degelo a partir da mecânica de expansão da água na estrutura da construção. Uma vez em que há infiltração de água, visto que o pavimento não é completamente impermeável, a variação de temperatura causa inúmeros danos na performance do revestimento. Por meio da Figura 14, é possível observar a condição de uma estrada após ser submetida a inúmeros ciclos de congelamento e degelo.

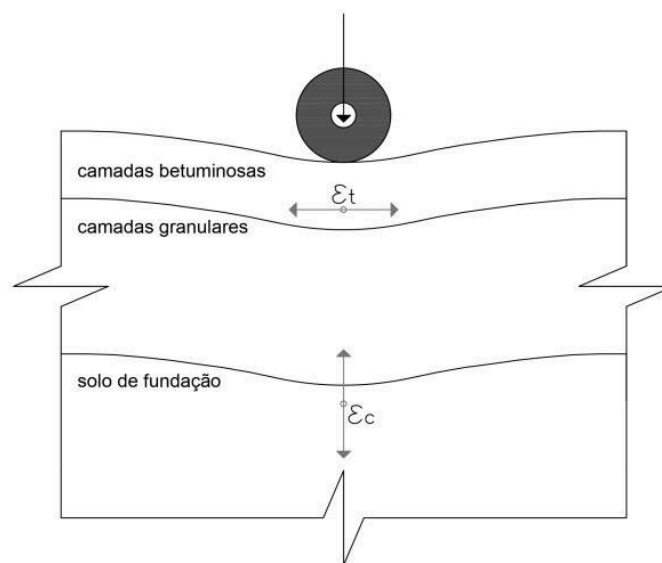
Figura 15 - Esforços de compressão e tração na estrutura do pavimento

Como as baixas temperaturas causam o aumento da rigidez do pavimento, sua resistência à compressão e tração são alteradas. Materiais menos flexíveis possuem maior dificuldade em resistir a forças de tração, tal característica o torna mais quebradiço em temperaturas negativas e aumenta as chances de fissuração. Em contrapartida, a resistência à compressão do asfalto é aumentada em ambientes como esse, a rigidez do material o torna menos suscetível a deformações causadas pela compressão.

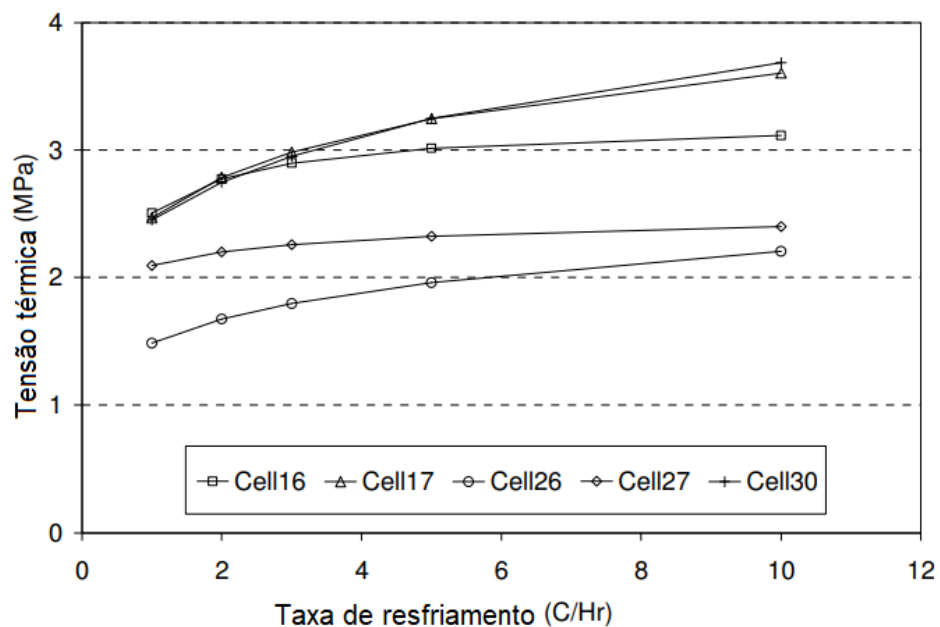
Figura 16 - Taxa de resfriamento x tensão térmica

A Figura 16 apresenta 5 corpos de prova que diferem no tipo de ligante asfáltico (120-150 Pen ou AC-20, correspondente ao CAP-20) e ao tipo de tráfego (leve ou pesado):

Estes foram submetidos a taxas de resfriamento com variações de 1, 2, 3, 5 e 10°C/hora, a fim de atingir a temperatura final de -30°C. Por meio da análise de Apeageyi, Dave e Buttlar (2008), realizada em um *software* que utiliza um modelo de previsão de fissuração térmica, é notório o crescimento da tensão térmica com o aumento da taxa de resfriamento. Tal constatação afirma a influência dos ciclos de congelamento e degelo na formação de fissuras, uma vez que a mudança de temperatura influencia diretamente no ciclo.

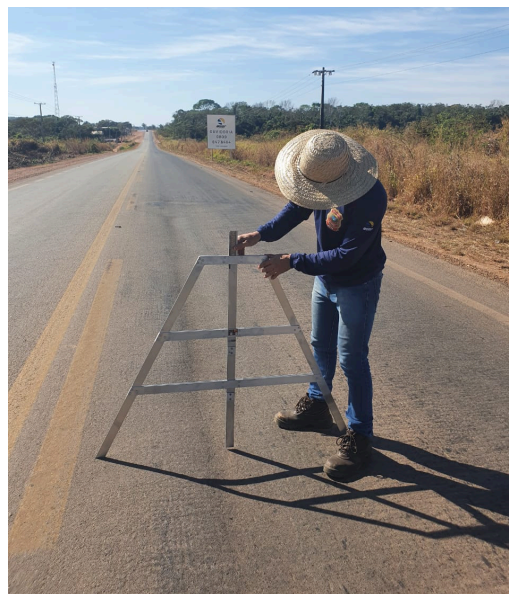
Figura 18 - Medição das flechas

A medição das flechas consiste na avaliação do afundamento das trilhas de roda na via, sendo um tópico de suma importância devido à sua relação direta com a deformação que os pneus dos veículos causam na camada de rolamento da rodovia. Ela compreende o valor, medido em milímetros, do deslocamento da camada de revestimento, como visto na Figura 18. A medição é realizada tanto na trilha de roda interna quanto externa, anotando-se o valor máximo observado em cada uma.

Este defeito não só acelera a degradação do revestimento, mas também propicia a formação de uma lâmina de água no trecho em que ocorre (Moura, 2010). O acúmulo de água nas trilhas de roda pode impedir o escoamento do líquido, o que favorece o ciclo de gelo e degelo na camada pavimentada.

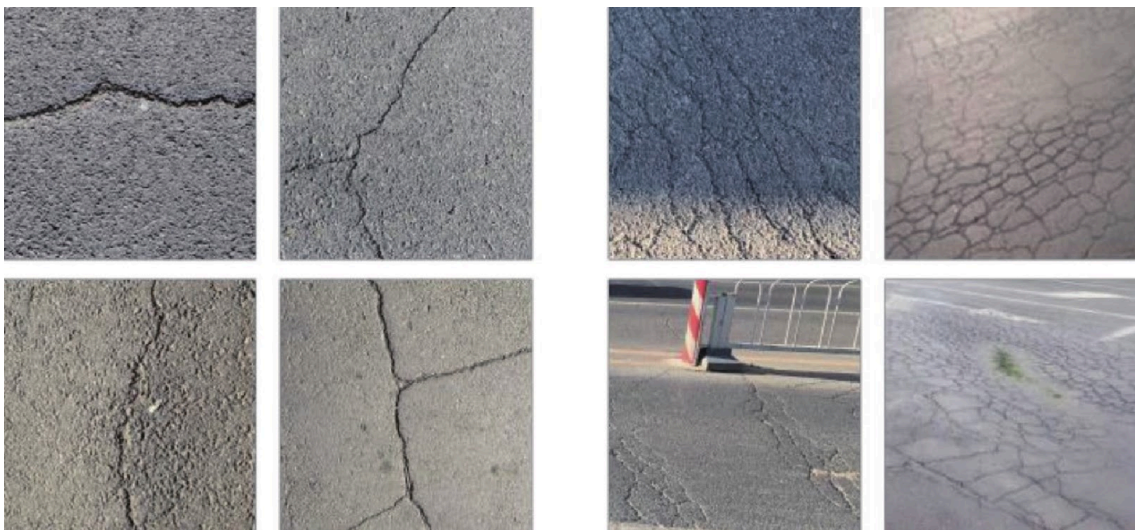
Figura 20 - Exemplos de fissuras

A Figura 20 ilustra alguns tipos de fissuras, destacando trincas isoladas à esquerda e trincas interligadas à direita. Este tipo de defeito é extremamente prejudicial ao pavimento uma vez que permite a entrada de água em sua estrutura. Durante períodos frios, a água se expande e se contrai, aumentando ainda mais as trincas e acelerando a degradação do pavimento.

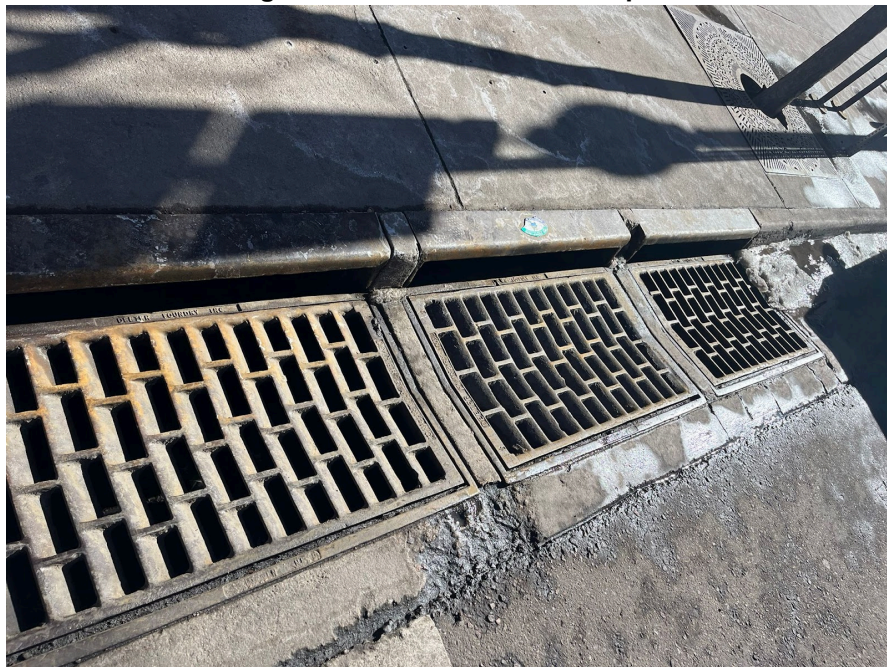
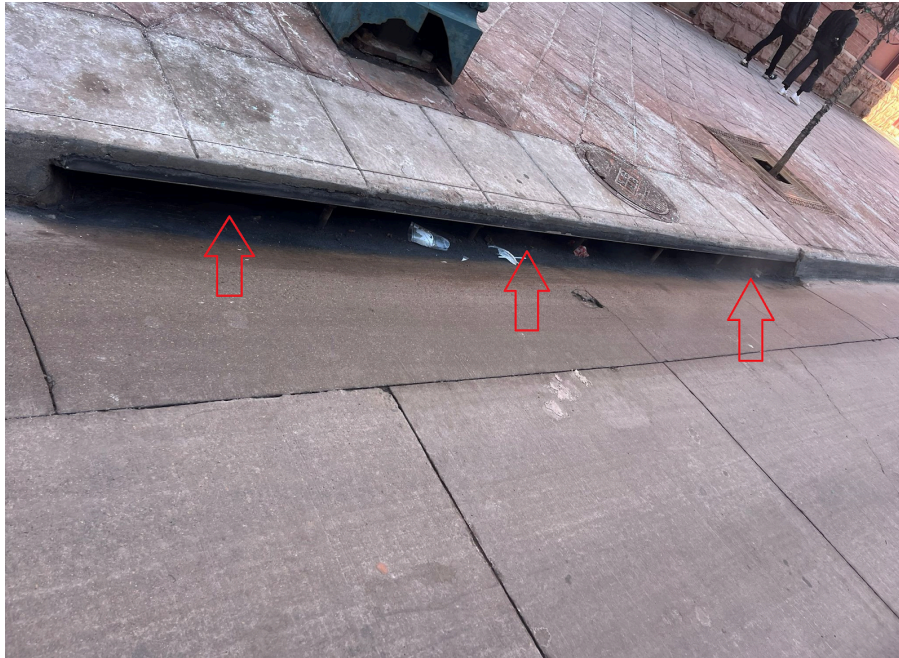
A presença de coletores de água ao longo da via é de extrema importância para que não haja acúmulo de água. Nas figuras acima podem ser observados dois dispositivos utilizados na cidade de Denver, Colorado, que enfrenta longos períodos com neve e adotou essa estratégia para evitar defeitos em seu pavimento.

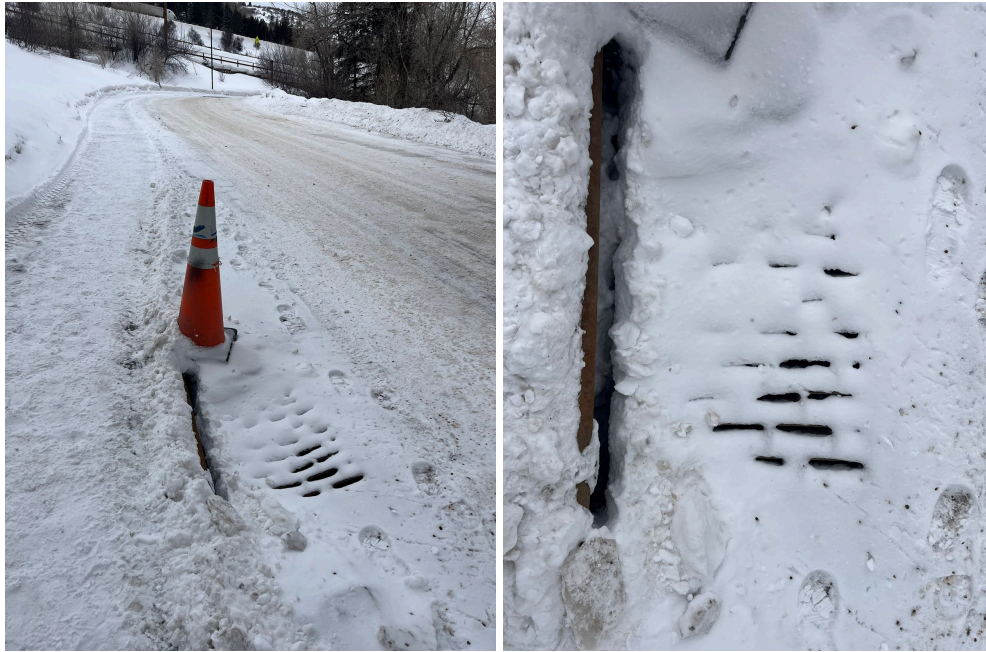
Figura 25 - Boca de lobo obstruída

Outro fator importante a respeito da drenagem é a necessidade de constantes manutenções a fim de evitar acúmulo de materiais que possam comprometer a eficiência do sistema. A limpeza deve ser feita como parte das técnicas de conservação do pavimento, assegurando que o equipamento funcione plenamente e garanta a funcionalidade da via. Na Figura 25 é possível observar uma boca de lobo parcialmente coberta por gelo, o que impede seu pleno funcionamento.

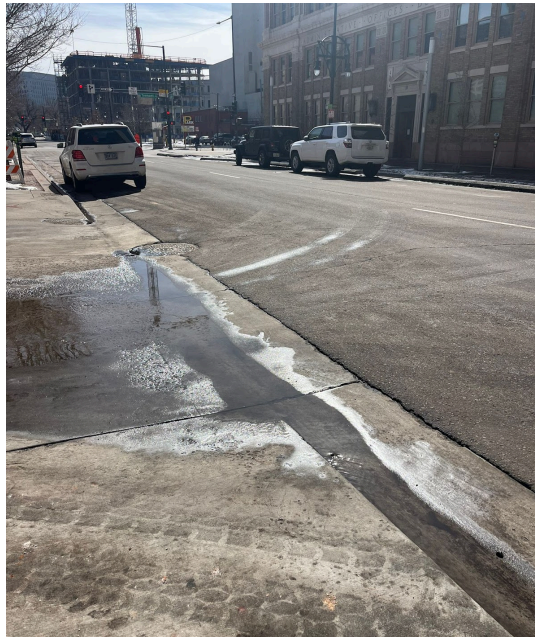
Figura 26 - Empoçamento de água

A obstrução do sistema de drenagem pode gerar o acúmulo de água na pista, como na Figura 26. Esse fenômeno resulta na formação de uma lâmina de água, que facilita a penetração do líquido nas camadas do pavimento, causando defeitos mencionados anteriormente neste trabalho.

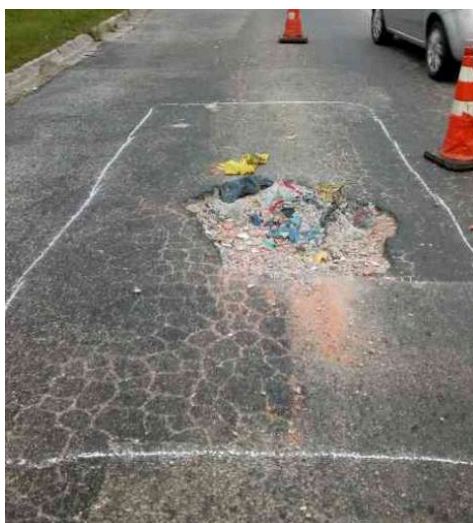
Figura 28 - Demarcação da área

- a. Demarcação do perímetro do defeito em forma de quadrilátero, conforme Figura 28;

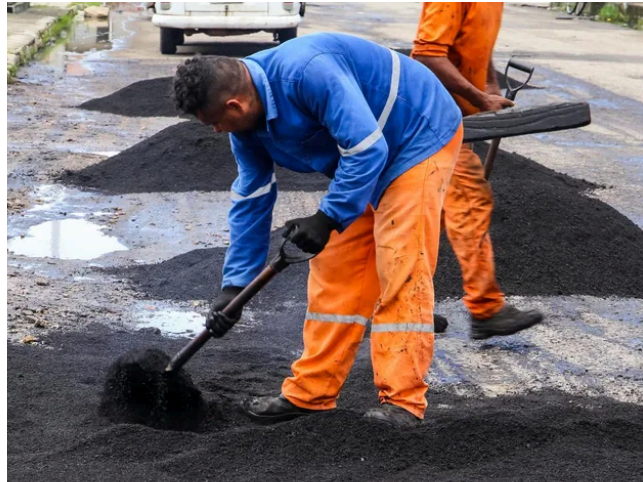
Figura 29 - Enchimento da caixa

- b. Corte e remoção do material degradado, formando bordas verticais;
- c. Interligação da caixa com os dispositivos de drenagem profunda e/ou superficial, ou por sangrias;
- d. Limpeza da caixa com vassouras ou jato de ar comprimido (não pode existir material solto em seu interior);
- e. Aplicação de pintura de ligação com emulsão asfáltica (para revestimento) ou CM-30 (para base). Deve-se cobrir o fundo e as paredes da caixa;
- f. Enchimento da caixa com material de reposição (pré-misturado a quente ou a frio, ou CAP)
 - i. Lançamento com pás quadradas (Figura 29), do bordo até o centro;

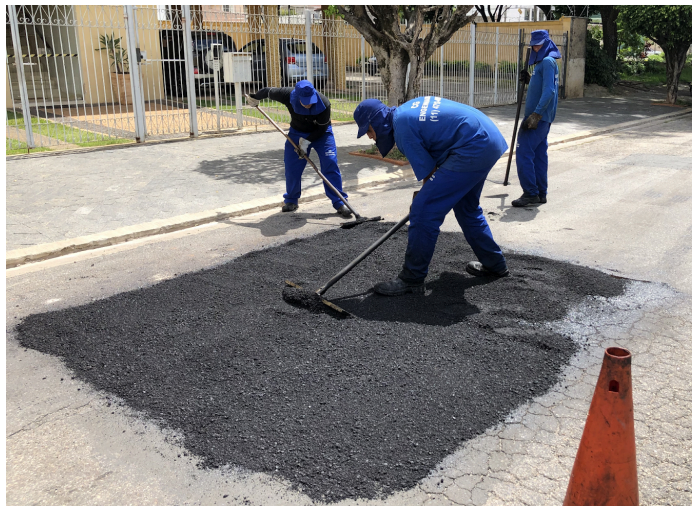
Figura 30 - Espalhamento do agregado

1. Remendo superficial para trinca com largura igual ou inferior a 3 mm
 - a. Demarcação da área em formato de quadriláteros;
 - b. Limpeza de área com vassouras ou jato de ar comprimido;
 - c. Aplicação de ligante betuminoso (emulsão de ruptura rápida) na taxa de $0,5 \text{ l/m}^2$;
 - d. Espalhamento do agregado de cobertura imediatamente após o ligante, conforme Figura 30.

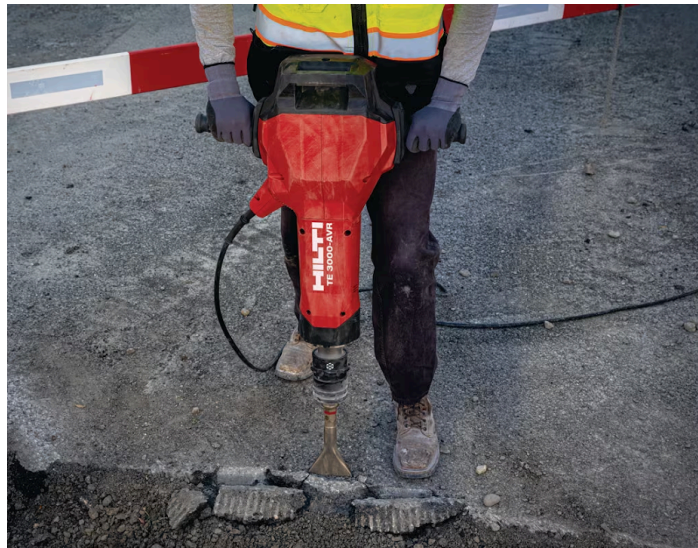
Figura 31 - Corte do material degradado

2. Remendo superficial para trinca com largura maior que 3 mm
 - a. Demarcação do perímetro em forma de quadrilátero;
 - b. Corte e remoção da superfície degradada, primeiramente formando uma vala ao redor do defeito, como visto na Figura 31.

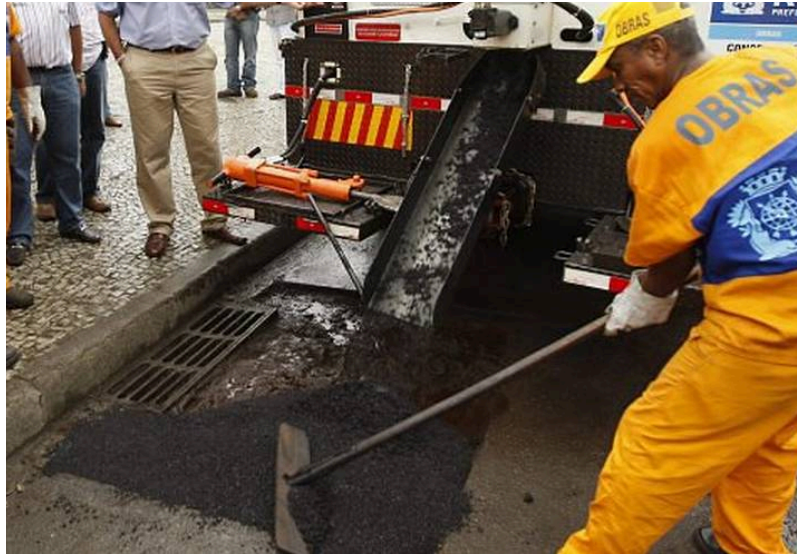
Figura 32 - Colocação da mistura betuminosa

- c. Limpeza do local com vassouras ou jato de ar comprimido;
- d. Aplicação de ligante betuminoso (emulsão asfáltica de ruptura rápida).
- e. Colocação de mistura betuminosa de granulação fina no interior das fendas com auxílio de vassouras;
- f. Compactação da cama com rolo pneumático ou rodas traseiras de um caminhão carregado;
- g. Aplicação de ligante betuminoso (emulsão asfáltica de ruptura rápida).
- h. Colocação de pré-misturado a quente ou a frio (limpar as bordas da caixa e remover partículas graúdas), como na Figura 32.

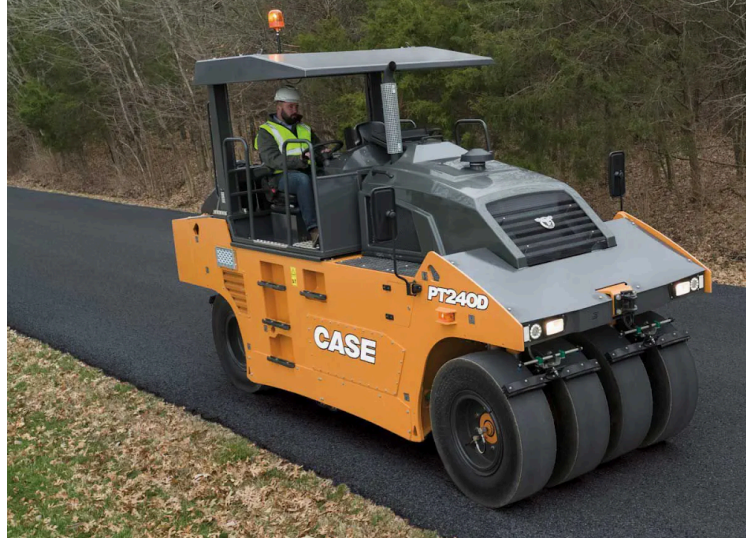
Figura 33 - Caminhão com rolo pneumático

- iii. Compactação da camada com rolo pneumático ou rodas traseiras de um caminhão carregado, conforme Figura 33.

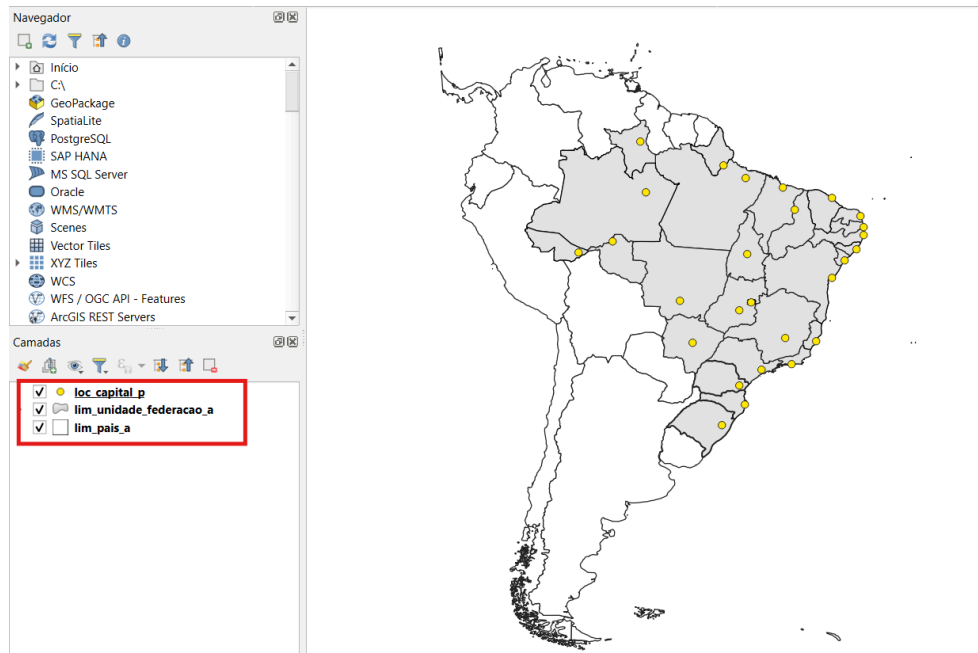
Figura 39 - Base modelo para os mapas climatológicos

A inserção dos arquivos no *software* QGis ocorre por meio do “Gerenciador de Fontes de Dados” na aba “Vetor”. Os países foram definidos pela cor branca, os estados pela cor cinza e o estado em destaque, posteriormente, recebeu a cor azul. Além disso, as capitais foram representadas por círculos amarelos. É possível observar a base dos mapas climatológicos na Figura 39.

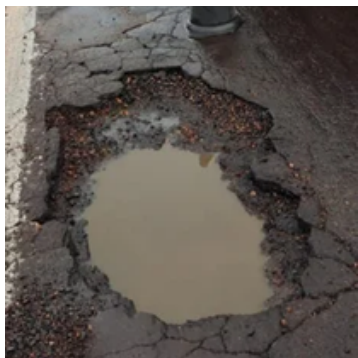
BURACOS

Os buracos, localizados no pavimento, podem decorrer de diversos fatores, como: tráfego constante de veículos, cargas mal projetadas, falta de manutenção, variação de temperatura, entre outros.

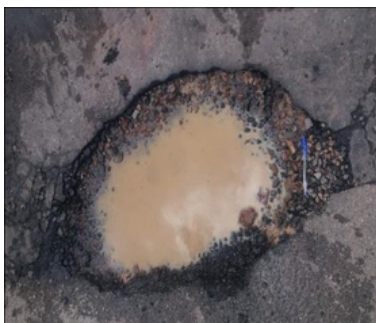
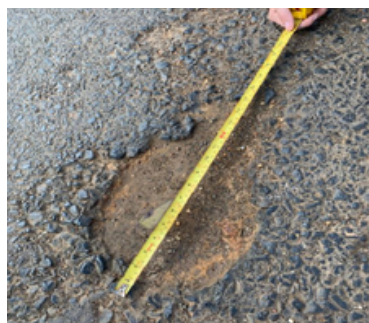
As panelas são depressões no pavimento que surgem quando o material de revestimento se desintegra. Elas são causadas principalmente pela ação da água e pelo tráfego intenso, que agrava o desgaste da superfície.

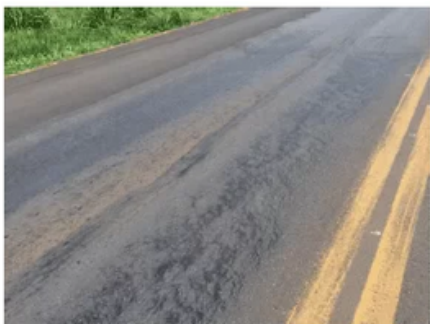
A exsudação ocorre quando há o surgimento de ligante em abundância na superfície do pavimento (DNIT, 2003). A principal causa é a quantidade excessiva do material na mistura.

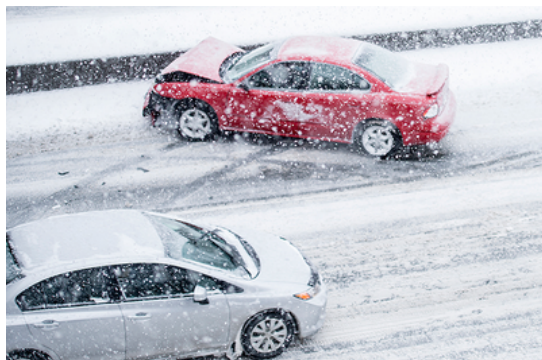
DERRAPAGEM

A derrapagem, como dito no item “Exsudação”, aumenta a chance de acidentes nas estradas.

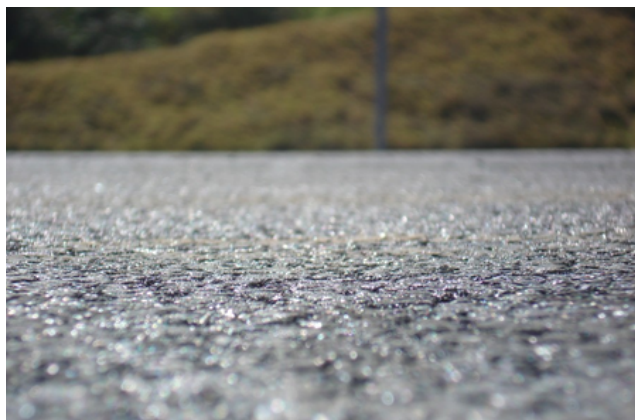
RUGOSIDADE

A rugosidade nos pavimentos é de extrema importância, pois confere aderência dos pneus na pista. Apesar disso, quando há textura elevada na camada pode ocorrer desgaste nos pneus e acúmulo de água e sujeira na superfície.
