**ANÁLISE DE MANIFESTAÇÕES PATOLÓGICAS EM EDIFICAÇÕES
DA GRANDE FLORIANÓPOLIS A PARTIR DE LAUDOS TÉCNICOS DE
INSPEÇÃO PREDIAL**

Trabalho de Conclusão de Curso submetido ao Instituto Federal de Educação, Ciência e Tecnologia de Santa Catarina como parte dos requisitos para obtenção do título de Engenheiro.

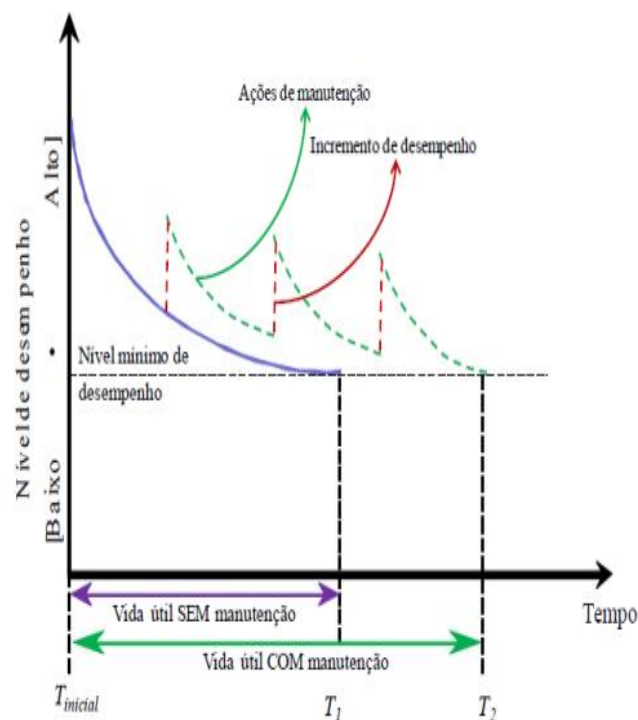
Figura 1 - Desempenho ao longo da vida útil

Assim, Souza e Ripper (2009), afirma que a relação entre vida útil e durabilidade é inevitável, uma vez que conceber uma construção durável exige a adoção de decisões e procedimentos que assegurem à estrutura e aos materiais um desempenho satisfatório ao longo de sua vida útil. A Figura 1, representa as ações da manutenção preventiva ou corretiva nas edificações, apresentando a importância da manutenção predial para que se possa prolongar a vida útil das edificações, ou seja, quanto mais manutenções eficazes o edifício tiver, maior será a sua durabilidade.

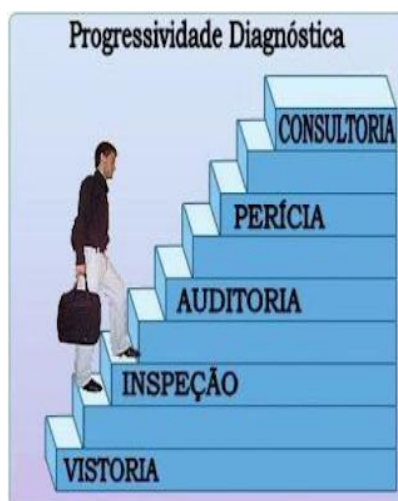
Figura 3 - Hierarquia das Ferramentas Diagnósticas

análises pelas inspeções, os atestados pelas auditorias, a apuração das causas é concedida pelas perícias e as prescrições técnicas são dadas pelas consultorias, obedecendo uma hierarquia, conforme pode ser visto na Figura 3 (Gomide, 2015). Sendo em 5 etapas: vistoria, inspeção, auditoria, perícia e consultoria.

- a) **Vistoria:** constatação técnica de determinado fato;
- b) **Inspeção:** análise técnica do fato;
- c) **Auditoria:** atestamento, ou não, da conformidade de um fato;
- d) **Perícia:** apuração técnica das origens, causas e mecanismos de ação de um fato;
- e) **Consultoria:** prognóstico e a prescrição técnica a respeito de um fato.

No final de cada ferramenta diagnóstica, é gerado um documento que costuma ser apresentado por meio de peças escritas que devem ter significados específicos (Gomide, 2015).

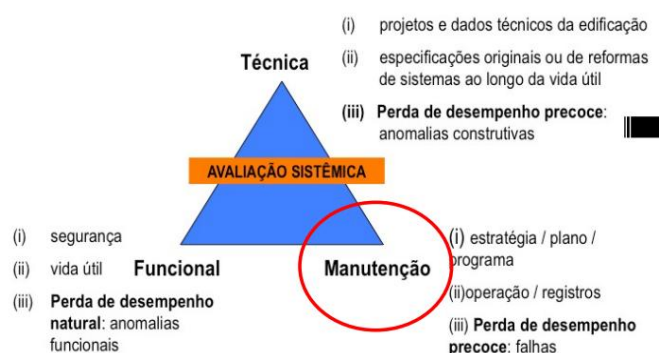
Figura 6 - Aspectos Básicos da Inspeção Predial

A Figura 6 destaca a importância de realizar avaliações ao longo da vida útil da edificação, sempre considerando as técnicas e os requisitos mínimos para que a edificação alcance a longevidade esperada, por meio da funcionalidade e do programa de manutenção. Destaca-se projetos e dados técnicos da edificação, especificações originais ou de reformas de sistemas ao longo da vida útil e por fim, a perda de desempenho precoce.

Já o aspecto “Funcional” tem relação direta com a perda de desempenho natural ou término de vida útil dos elementos que compõem a edificação com relação à segurança. Todos esses aspectos se interligam com o aspecto de “Manutenção”, que impacta diretamente na longevidade da edificação, como, estratégia/ plano/ programa de manutenção, o registro de operação e falhas que podem ocorrer perdas de desempenho precoce.

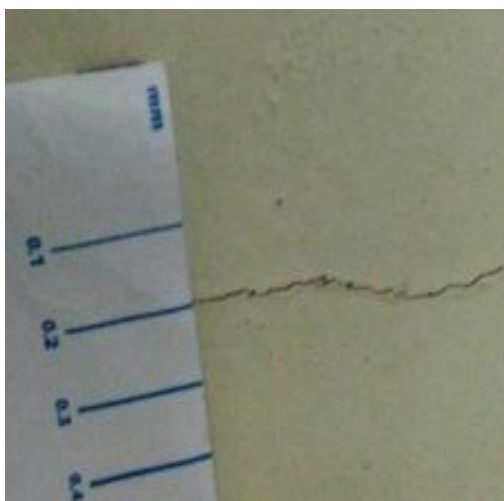
Figura 11 - Representação das fissuras em revestimento argamassado

De acordo com Moreira *et al.*, (2021), dentre os inúmeros problemas patológicos, as fissuras estão dentro dos mais importantes, pois essas se relacionam ao aviso de um eventual estado de perigo na estrutura, comprometimento do desempenho da obra, e constrangimento psicológico dos usuários. Esse autor relata que as fissuras podem ser geradas por movimentações térmicas e higroscópicas, atuação de sobrecargas, deformabilidade excessiva da estrutura, recalques nas fundações, alterações químicas nos materiais de construção e outros.

As fissuras, trincas e rachaduras ocorrem por conta de tensões excedentes à resistência dos materiais (Corsini, 2010). De acordo com o IBAPE/SP as fissuras são aberturas com espessura de até 0,5 mm, as trincas ficam com espessuras de 0,5 mm a 1 mm e as rachaduras contém espessuras acima de 1 mm.

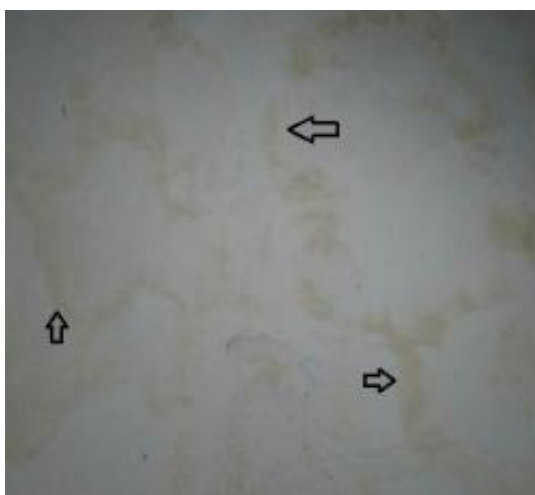
Figura 12 - Representação de manchas/infiltrações

Moreira *et al.*, (2021) definiu as causas das infiltrações com base na umidade presente nas edificações, que podem ocorrer pela percolação de água nas fissuras, falha na impermeabilização, capilaridade do solo, vazamentos nas tubulações e outros.

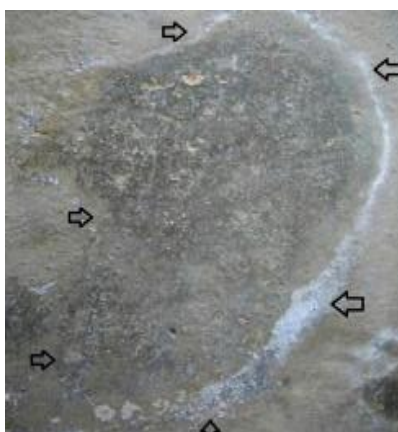
Figura 13 - Representação de eflorescências

Segundo Moreira *et al.*, (2021), a eflorescência pode ser a causadora de danos estéticos e desagregação dos materiais. Essas eflorescências são resultadas por reações químicas de elementos contidos em materiais porosos, através do fluxo de água contínuo, que se manifestam formando uma película na cor branca, sendo chamados de eflorescências (Andrade, 2019).

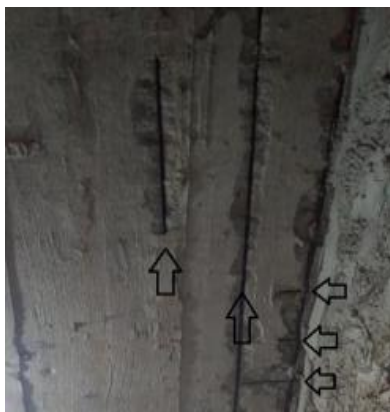
Figura 14 - Representação de corrosão de armadura

De acordo com Helene (1993) e Moreira *et al.*, (2021), a corrosão é especificada como a interação prejudicial de um material com o ambiente, ações

físicas, químicas, eletroquímicas ou a combinação desses fatores, ou seja, a corrosão de armadura nada mais é do que um processo de oxidação que resulta na perda da camada passiva do aço em estruturas, diminuindo sua capacidade estrutural.

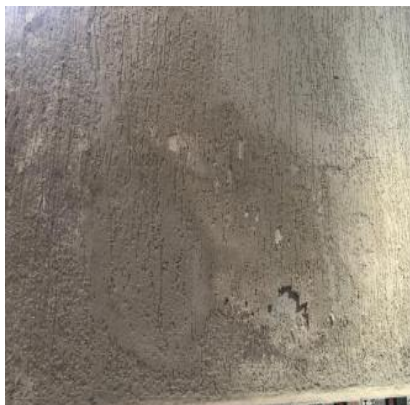
Figura 15 - Representação de deterioração da pintura

A deterioração da pintura está ligada a várias causas como: seleção inadequada das tintas, condições meteorológicas inadequadas, preparo insuficiente, instabilidade do substrato, umidade. A união desses problemas pode causar descolamento na pintura, fissuras e trincas, perda de brilho, pulverulência, bolhas, enrugamento, manchas, descascamento, desagregação da pintura e do reboco, proliferação de fungos e outros (Moreira *et al.*, 2021).

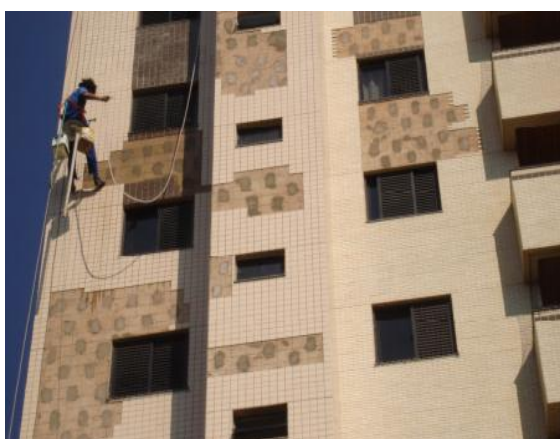
Figura 16 - Representação de manifestações patológicas no revestimento cerâmico

Segundo Pedro *et. al.* (2002) e Feres (2004), os danos nos revestimentos cerâmicos podem ter origem em sua fabricação, na fase de execução, durante sua vida útil e por causas acidentais.

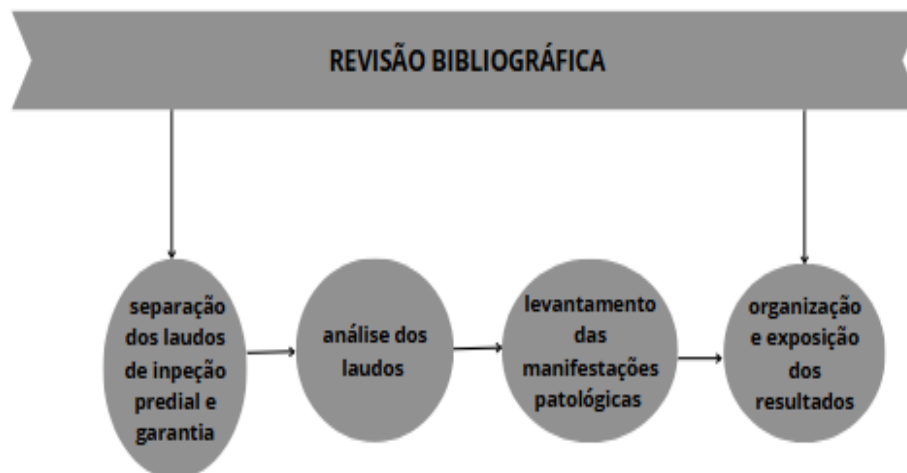
Figura 17 - Delineamento da pesquisa

O desenvolvimento deste trabalho foi estruturado em 4 etapas: (i) separação dos laudos de inspeção predial; (ii) análise detalhada dos laudos; (iii) levantamento e identificação das manifestações patológicas; e, (iv) organização e apresentação dos resultados, conforme ilustrado na Figura 17.

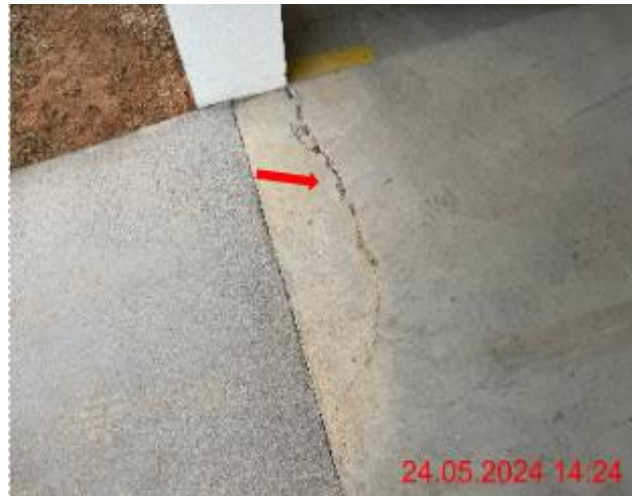
Figura 20 - Detalhe das imagens que compõem o modelo de laudo de inspeção predial

Na Figura 19 são apresentados alguns exemplos de corpo do laudo de inspeção predial elaborado pela empresa. Após a descrição das manifestações patológicas, suas possíveis causas, progressão, grau de risco e classificação, o laudo inclui imagens detalhadas para complementar as informações. A Figura 20, por exemplo, ilustra fissuras e trincas existentes no piso de concreto de um condomínio.

Anomalia/Falha:	- Trincas no piso de concreto da área externa;
Origem:	- Falhas na execução das juntas serradas;
Prognóstico:	- Progressão dos danos observados; - Danos estéticos;
Grau de Risco:	Médio;
Classificação:	- Anomalia Endógena (vício construtivo);

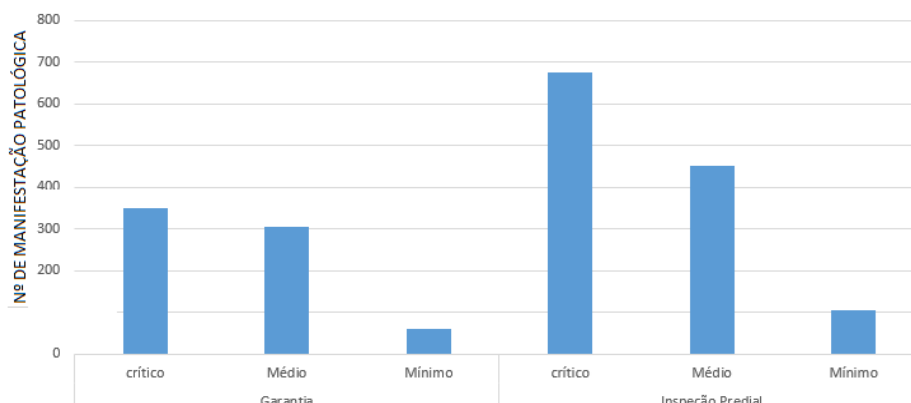
Figura 27 - Grau de Risco em Laudos Técnicos

Observa-se que a Figura 27 demonstra que mais da metade das edificações analisadas, possuem grau de risco crítico, ou seja, mais da metade dos problemas apresentam riscos às edificações e aos seus usuários, sendo o médio e crítico somando juntos 91,4% de grau de risco.

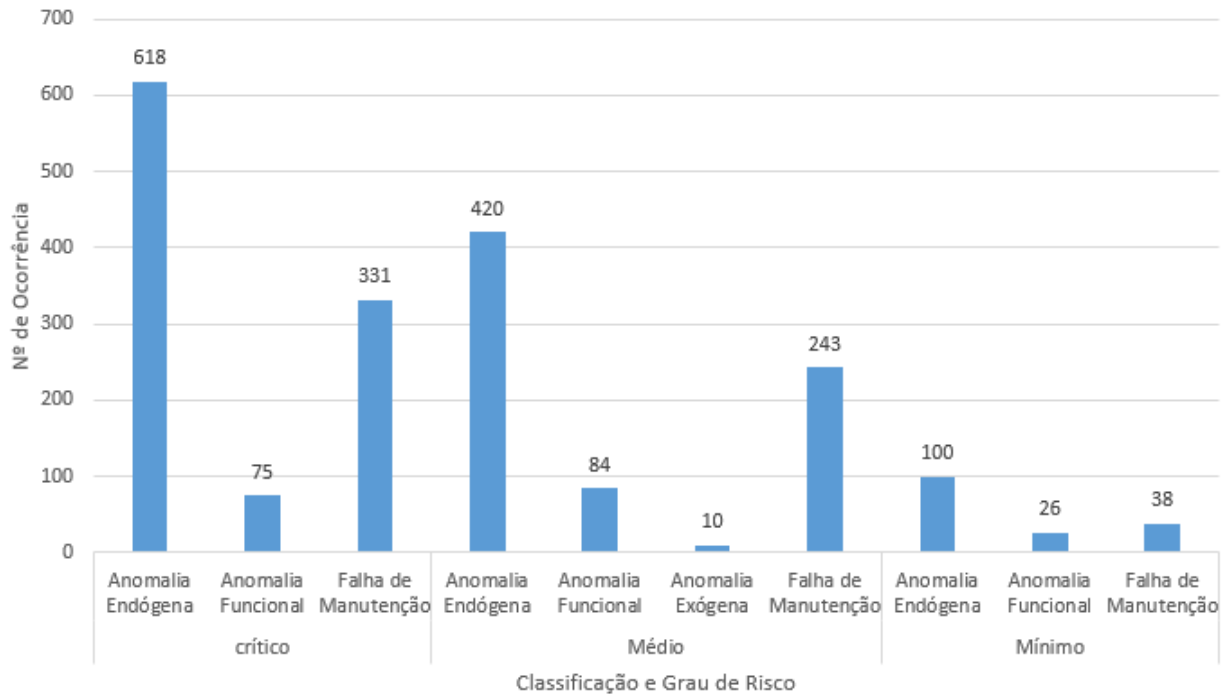
Figura 28 - Classificação das manifestações patológicas por Grau de Risco

Observar-se que a anomalia endógena é predominante nas manifestações independentemente do grau de risco (crítico, médio e mínimo). É importante ressaltar que essa é uma análise geral, mas também foi possível observar que existem elementos que apresentam um grau de risco maior que outros, conforme apresenta a Figura 28.

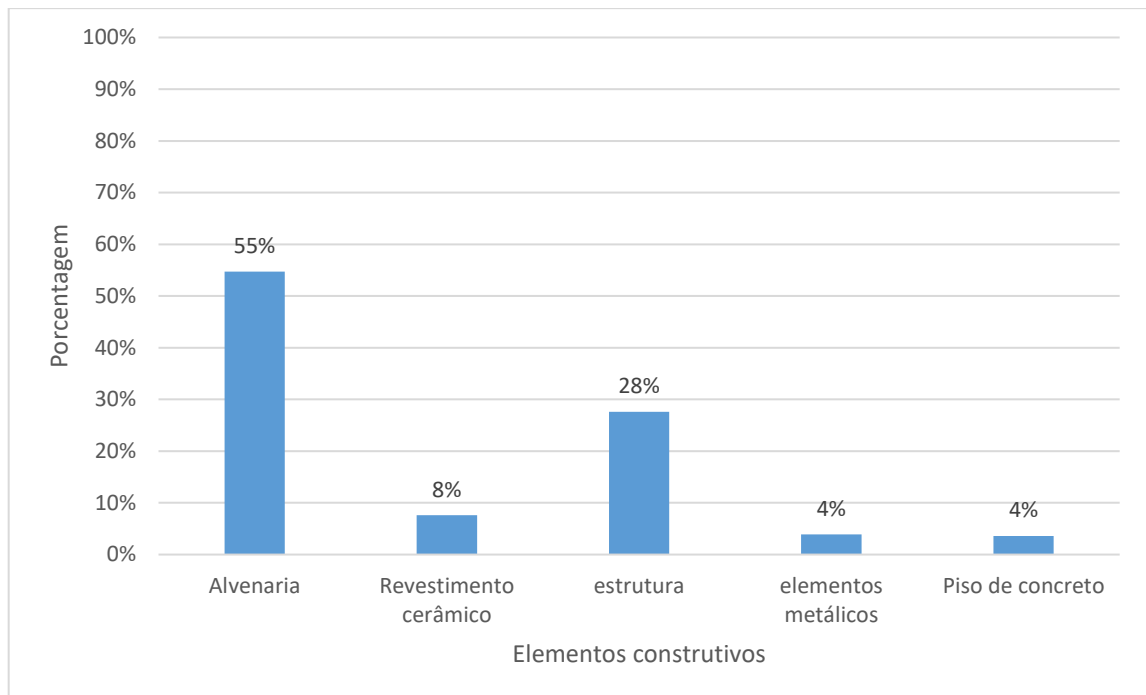
Figura 29 - Manifestação patológica por Elementos Construtivos

A análise da Figura 29 mostra que os elementos construtivos com maior número de manifestações patológicas são a alvenaria, a estrutura e o revestimento somando a porcentagem total. A alvenaria se destaca como o elemento mais afetado (54,7%), tanto em edificações com até cinco anos de uso quanto naquelas com mais de seis anos.

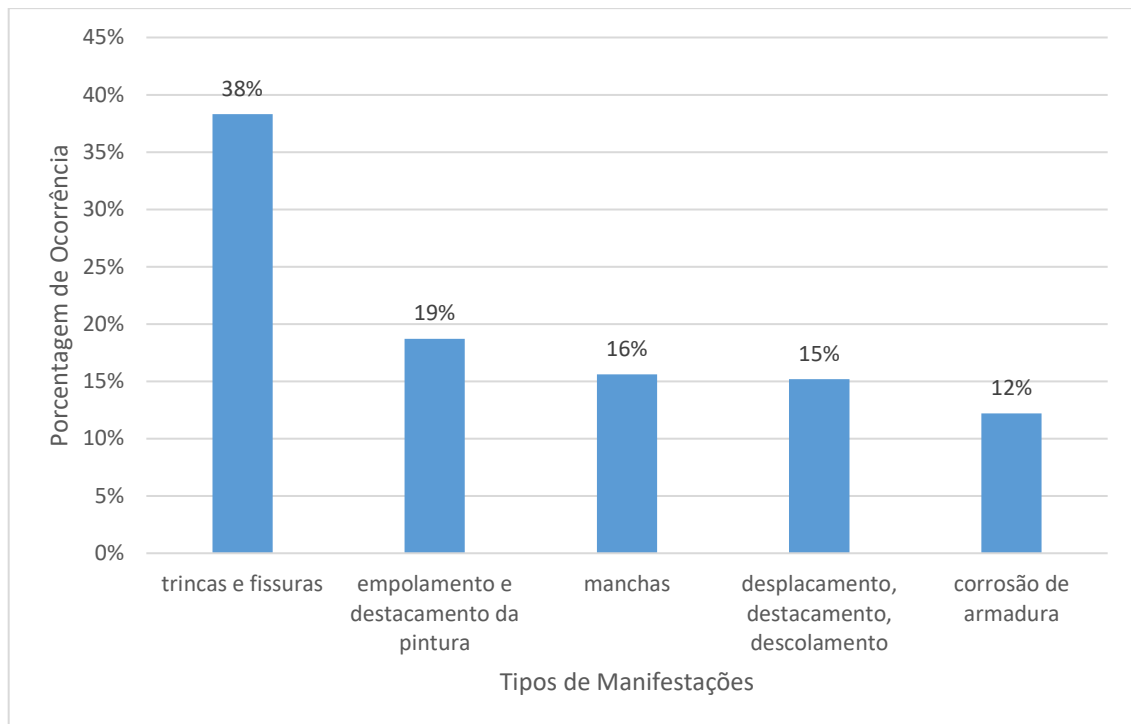
A análise das Figura 34 e Figura 35 revela que a principal manifestação patológica observada, tanto em edificações com até 5 anos quanto nas mais antigas, são as trincas e fissuras (39,5%). Em ambas as categorias, o empolamento e o destacamento das pinturas aparecem em segundo lugar (19,1%). Em seguida, observam-se manchas e o deslocamento de revestimentos cerâmicos (15,9%)., que mantêm a mesma posição relativa nos dois grupos.

Já as Figura 34 e Figura 35 apresentam as principais manifestações patológicas identificadas tanto nas edificações com até 5 anos de idade, quanto nas edificações acima de 6 anos.

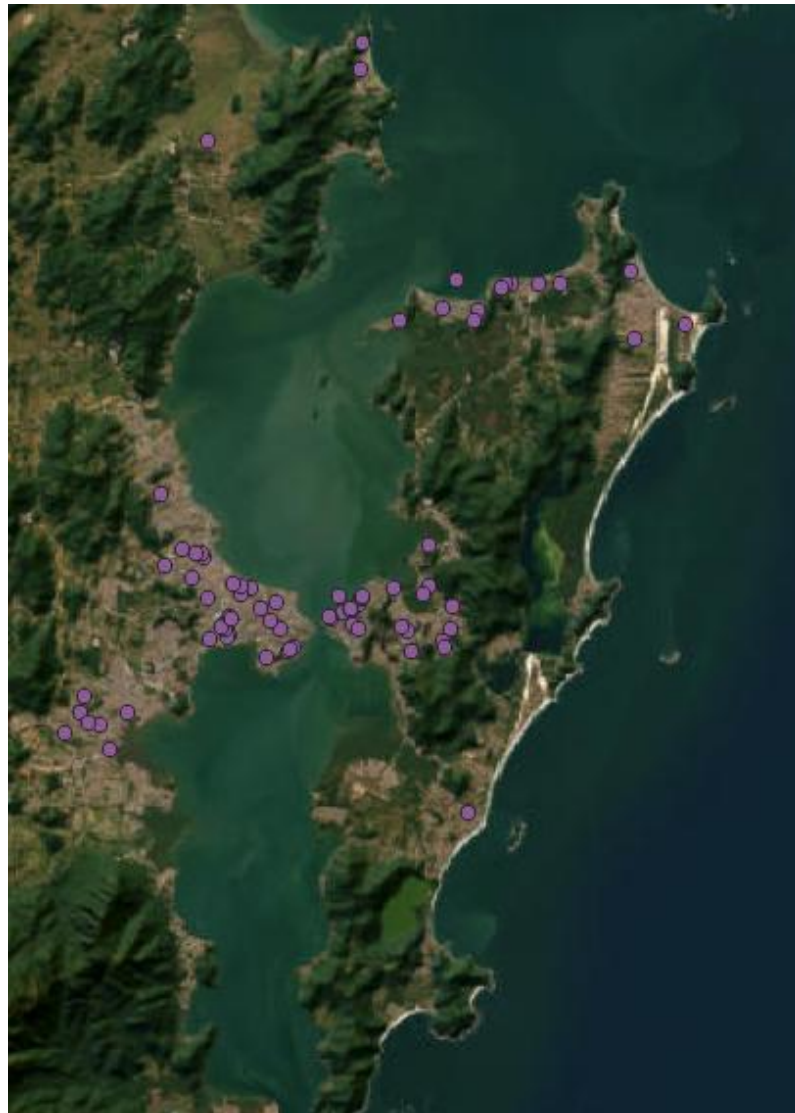
Figura 37 - Localização das Edificações

A proximidade das edificações em relação ao mar pode influenciar diretamente na ocorrência de manifestações patológicas nas fachadas, devido à ação agressiva da maresia e da umidade. Para se ter um parâmetro da influência da localização de todas as edificações, foi gerado um mapa com a localização, conforme Figura 37.

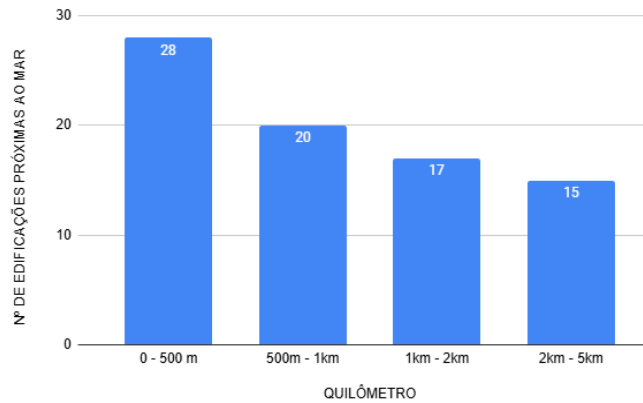
Figura 38 - Número de edificações em relação à distância com o mar

Observa-se na Figura 38 que os edifícios localizados mais próximos do mar apresentam uma demanda significativamente maior por serviços de Inspeção Predial, independentemente de estarem ou não dentro do período de garantia. Dos 83 laudos analisados, 48 referem-se a imóveis situados em áreas próximas à orla marítima, evidenciando uma tendência de maior preocupação ou necessidade de manutenção nessas regiões.

A Figura 38 apresenta o número de edificações em relação à distância ao mar com intuito de relacionar as manifestações originadas nas fachadas com a proximidade ao mar.

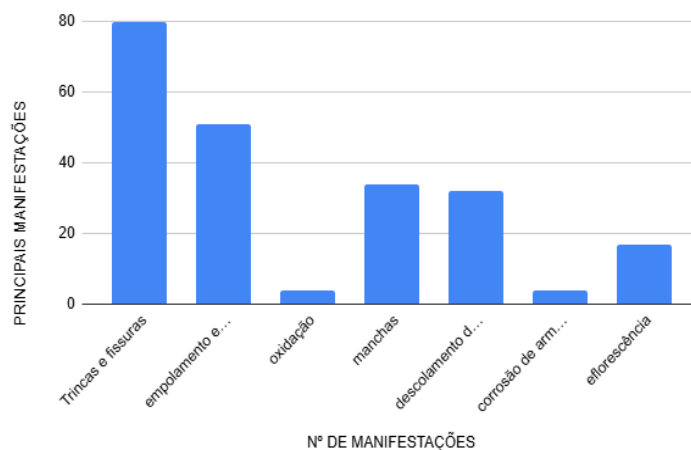
Figura 39 - Principais Manifestações Patológicas das Fachadas

Nota-se na Figura 39 que dentre as principais manifestações patológicas identificadas nos edifícios da Grande Florianópolis, através de laudos técnicos de inspeção predial, são trincas e fissuras, seguido do empolamento e destacamento da pintura, depois manchas, logo depois descolamento de revestimento cerâmico, seguidamente eflorescências, corrosão de armadura e oxidação. Cabe salientar que a maioria identificados no sistema de alvenaria.
