# A ATUAÇÃO DO ENGENHEIRO CIVIL E O DIREITO AO ADICIONAL DE PERICULOSIDADE: UMA ANÁLISE TÉCNICA E JURÍDICA DA EXPOSIÇÃO A RISCOS<sup>1</sup>

**Resumo:** O presente estudo empreende um exame analítico do regime legal que rege o pagamento do adicional de periculosidade ao engenheiro civil, concentrando-se na inerente exposição ocupacional a riscos críticos, como choque elétrico e quedas de altura, em ambientes de construção. A metodologia empregou rigorosa pesquisa bibliográfica e documental, envolvendo uma análise minuciosa das normas técnicas, a qual foi complementada por investigação empírica conduzida *in loco*. Os achados demonstram que, para a efetivação do Princípio da Isonomia Material é imperativo avaliar a exposição do trabalhador ao risco concreto, exigindo, assim, uma interpretação que transcenda o mero formalismo legal. Além disso, a evidência empírica revela uma não observância generalizada do padrão legal obrigatório nos canteiros de obras, o que exacerba criticamente o cenário de risco para os engenheiros. Tal omissão expõe uma lacuna sistêmica no que diz respeito ao fornecimento da devida compensação pecuniária para esses reconhecidos riscos ocupacionais. Portanto,

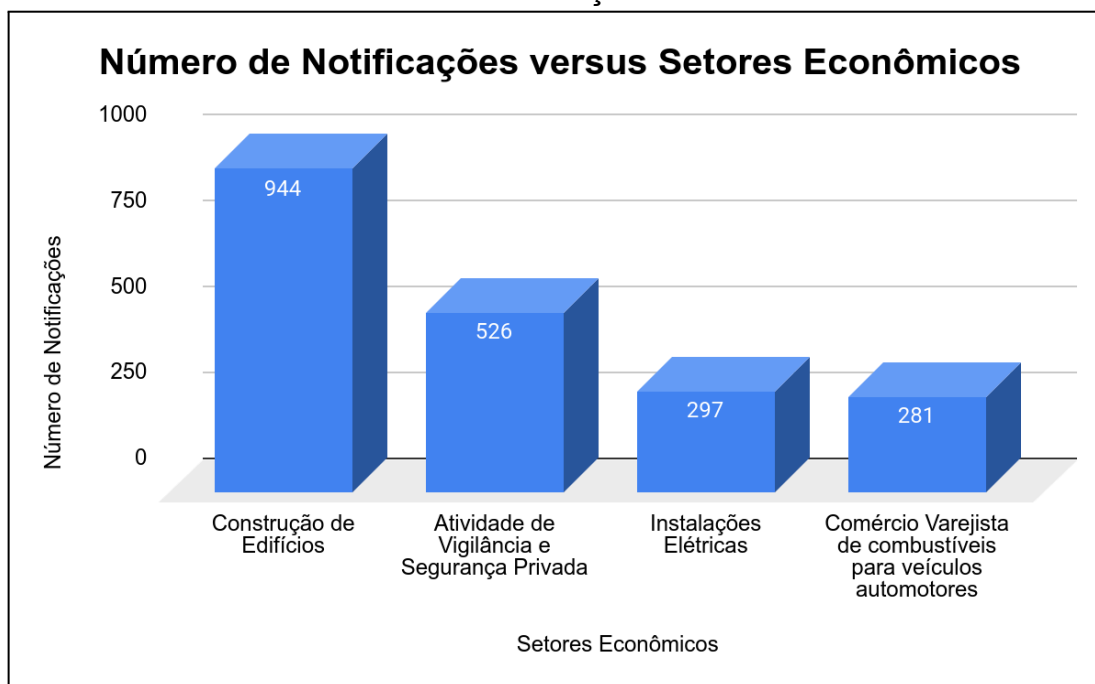
Gráfico 1 - Notificações de óbitos

Os dados apresentados no Gráfico 1 são inequívocos. No período analisado, o setor de "Construção de Edifícios" registrou 944 óbitos. Este número é drasticamente superior ao de setores que já são universalmente reconhecidos como perigosos e protegidos pela NR-16.

A "Atividade de Vigilância e Segurança Privada" (Anexo 3 da NR-16) registrou 526 óbitos, enquanto as "Instalações Elétricas" (Anexo 4) e o "Comércio Varejista de Combustíveis" (Anexo 2 - Inflamáveis) registram 297 e 281 óbitos, respectivamente. Ou seja, o setor da construção de edifícios apresenta quase o dobro de fatalidades do que o setor de vigilância, e mais de três vezes o número de óbitos dos setores elétrico e de combustíveis.

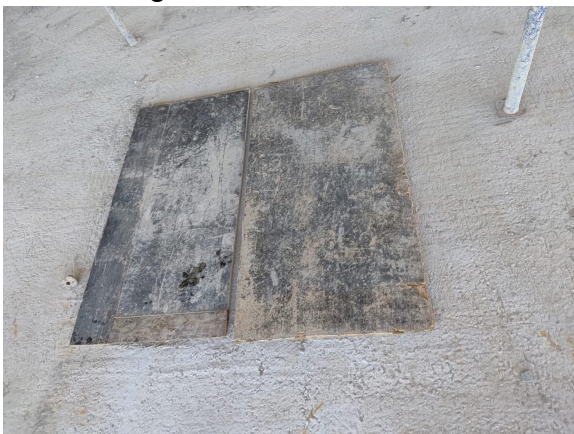
Imagem 1 - Fechamento

No entanto, a observação em campo flagrou o descumprimento direto destes requisitos. Verificou-se que, embora existissem fechamentos provisórios sobre as aberturas no piso, estes não possuíam o devido travamento ou fixação na estrutura. A ausência de fixação transforma a proteção em uma "armadilha", pois gera uma falsa sensação de segurança. As Imagens 1 e 2 ilustram a inconformidade observada:

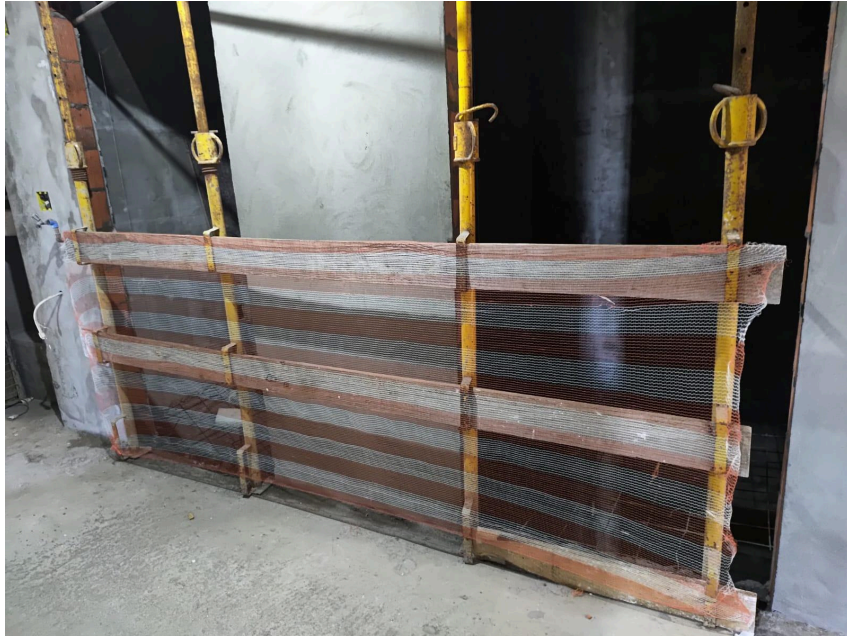
Imagem 3 - Guarda corpo com tela

Ainda sob a análise do risco de queda, constatou-se a proteção adotada nos vãos do poço do elevador. A NR 18 é explícita quanto a este ponto, dispondo: “os vãos de acesso às caixas dos elevadores devem ter fechamento provisório de toda a abertura, constituído de material resistente, travado ou fixado à estrutura, até a colocação definitiva das portas” (BRASIL, 2025d). A irregularidade flagrante na Obra A foi a utilização de guarda-corpos (Imagens 3 e 4) em vez do fechamento total. Trata-se de uma não conformidade direta, pois o guarda-corpo, mesmo telado, não

veda "toda a abertura" e não garante a estanqueidade do vão contra queda de materiais ou pessoas.

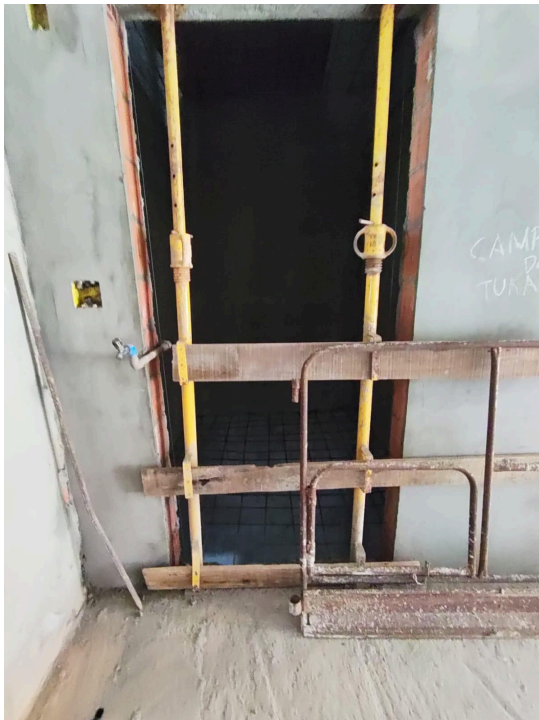
Imagem 4 - Guarda corpo sem tela

Agravando a situação, notou-se que a execução dos próprios guarda-corpos não adotava qualquer padronização, sendo alguns executados com tábuas e telas e outros apenas com tábuas. Verificou-se, ainda, a completa ausência de proteção em alguns vãos, como apresentado na Imagem 5.

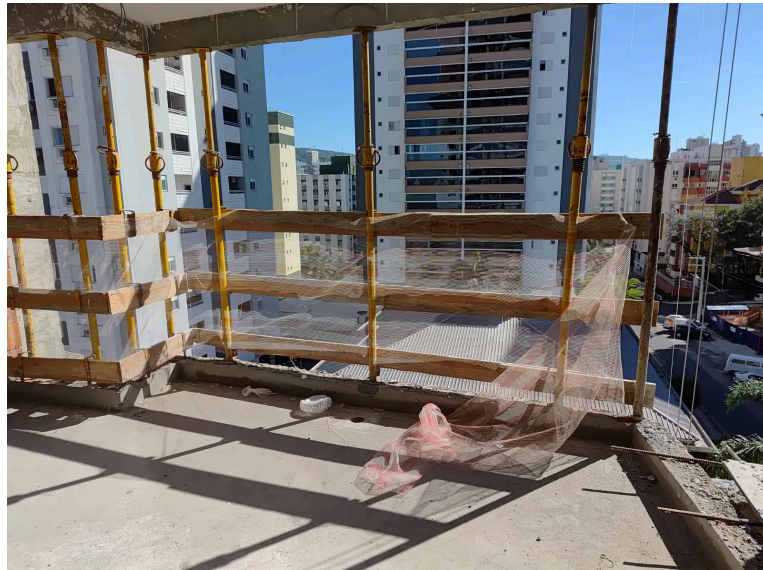
Imagem 6 - Ausência de fechamento

A inexistência de proteção adequada provou-se também na periferia do edifício, onde foram aferidas inadequações em variados âmbitos. Segundo a NR 18, “é obrigatória, na periferia da edificação, a instalação de proteção contra queda de trabalhadores e projeção de materiais a partir do início dos serviços necessários à concretagem da primeira laje”. É estipulado, ainda, que essa proteção deve fechar todo o vão a uma altura mínima de 1,2 metros (BRASIL, 2025d). Porém, no edifício analisado, foi verificada a existência de lacunas no fechamento dos vãos (Imagem 6), bem como a falta de telas no vão entre travessas em alguns casos (Imagem 7).

Ambas constatações apresentam um ambiente com risco de queda: o primeiro pela ausência total de proteção da periferia do edifício (parte direita da

imagem), onde a ocorrência de um desequilíbrio poderia ocasionar a queda devido a inexistência da barreira protetiva; já o segundo ambiente ressalta o guarda-corpo em desconformidade com a norma, sendo verificada a ausência de tela em sua totalidade e também de travessas na extremidade esquerda.

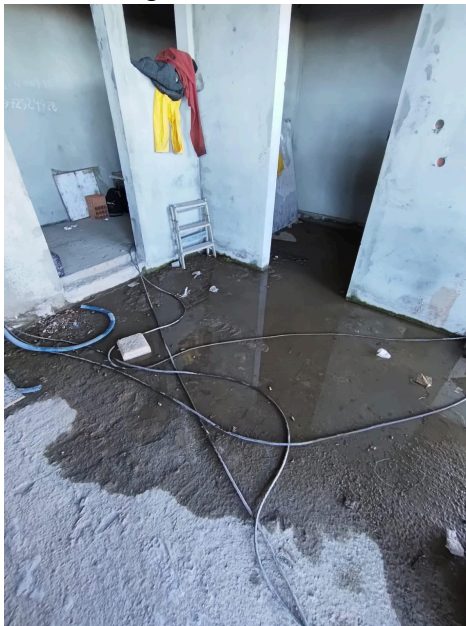
Imagem 8: Umidade

Quanto às instalações elétricas, foram verificados riscos devido à exposição dos fios à superfície molhada, consoante Imagem 8. Essa disposição precária contrapõe diretamente os requisitos da NR 18, a qual exige que “os condutores elétricos devem “estar protegidos contra impactos mecânicos, umidade e contra agentes capazes de danificar a isolação” (BRASIL, 2025d, p. 05).

Dessa maneira, o simples contato dos condutores com o solo úmido no canteiro de obras viola a proteção contra a umidade exigida pela norma. Além disso, ao serem dispostos diretamente sobre a superfície, os cabos ficam mais suscetíveis a impactos mecânicos e ao desgaste da isolação por abrasão. Tal desgaste foi verificado em outro condutor encontrado na obra (Imagem 9), comprovando, na prática, a falha do isolamento e o aumento do risco de choque elétrico para o engenheiro civil e demais trabalhadores no ambiente.

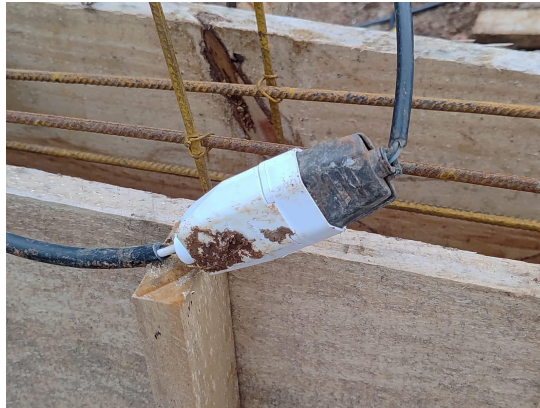
Imagem 10 - falha na isolação

A extensão em questão apresentava falha quanto ao isolamento em suas extremidades (Imagem 10). O defeito descaracteriza a isolação dupla necessária para cabos de alimentação de equipamentos móveis utilizados em canteiros, (BRASIL, 2025d).

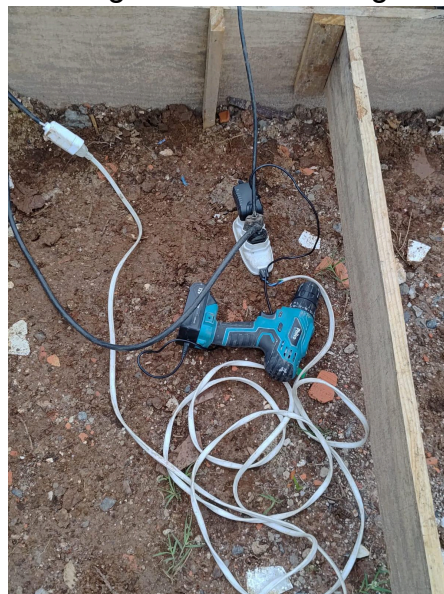
Imagem 11 - Sobrecarga

Além dessa constatação, a utilização de uma única fonte de alimentação para suprir todos os equipamentos do canteiro propiciava a sobrecarga do circuito, elevando o risco de aquecimento no ponto inicial da ligação. Esta prática viola o disposto pela NBR 5410, que exige que “todo circuito terminal deve ser protegido contra sobrecorrentes por dispositivo que assegure o seccionamento simultâneo de todos os condutores de fase” (ABNT, 2004, p. 184). A Imagem 11 ilustra esta inconformidade pelo acúmulo de equipamentos na mesma fonte de alimentação, comprovando a ausência de um circuito dimensionado e protegido.

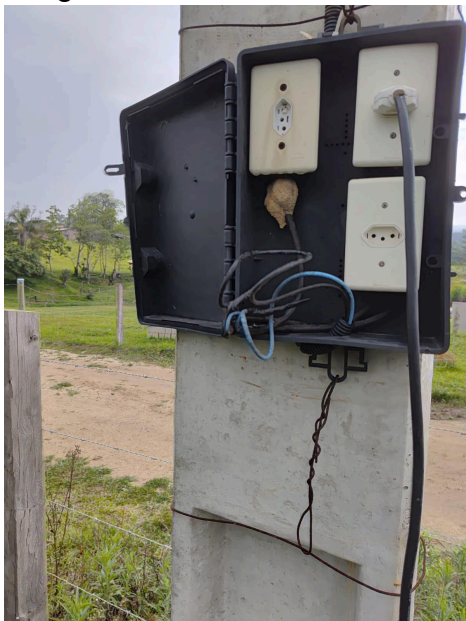
Imagem 12 - Caixa de Entrada

A disposição inicial das instalações partia de uma caixa de entrada de energia (Imagem 12), que estava equipada apenas com tomadas para alimentar as extensões da obra. Esta caixa não dispunha de sistema de proteção contra choques elétricos (como o Dispositivo Diferencial Residual - DR), o qual, por sua vez, encontrava-se em um quadro de distribuição posterior (Imagem 13).

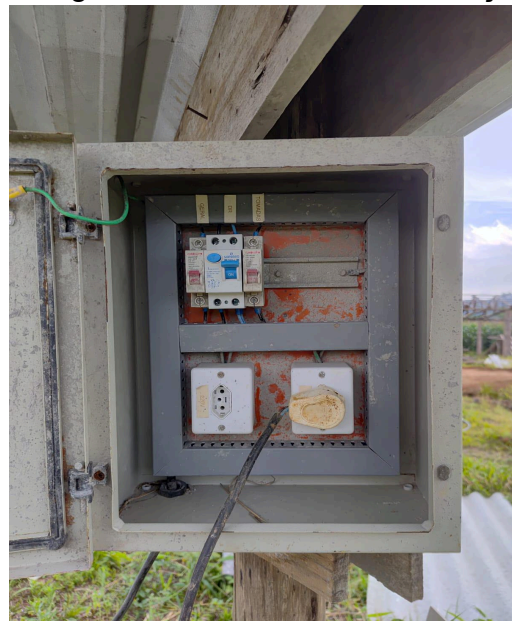
Imagem 13 - Quadro de Distribuição

Entretanto, devido a esse quadro posterior ser alimentado por uma extensão, identificou-se que o trecho do circuito entre a caixa de entrada e o quadro posterior ficava exposto ao risco elétrico, sem a proteção do DR. Essa vulnerabilidade do sistema foi agravada pela disposição da extensão sobre o solo úmido do canteiro de obras.

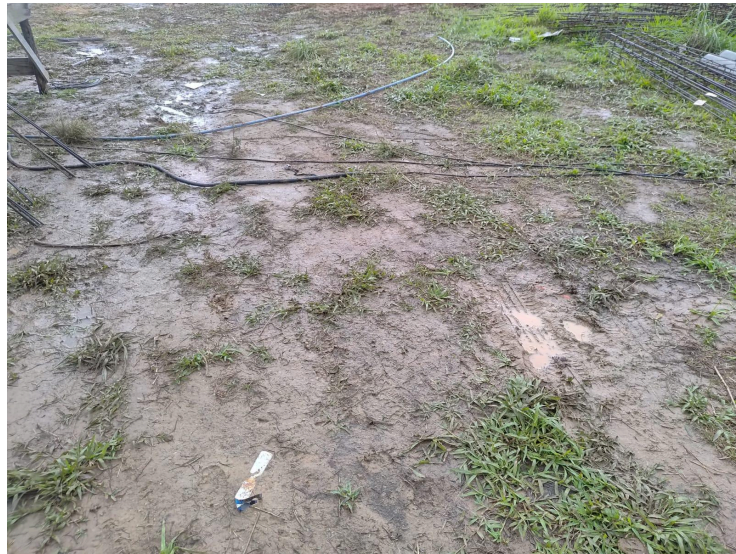
Imagem 14 - Extensão sobre solo úmido

A umidade do solo, comum em canteiros de obras, é um fator de risco comprovado. Como afirmam Santos et al., "o solo que conter uma grande quantidade de água e essa por sua vez conter elevados níveis de sais dissolvidos, será um solo com alta capacidade condutora e baixa resistência" (SANTOS, MORBACH, TEIXEIRA, 2020, p. 107). Esta condição é crucial, pois transforma o solo em um condutor facilitador que acentua o risco de choque elétrico em caso de falha de isolamento, como ilustram a Imagem 14 e a Imagem 15.

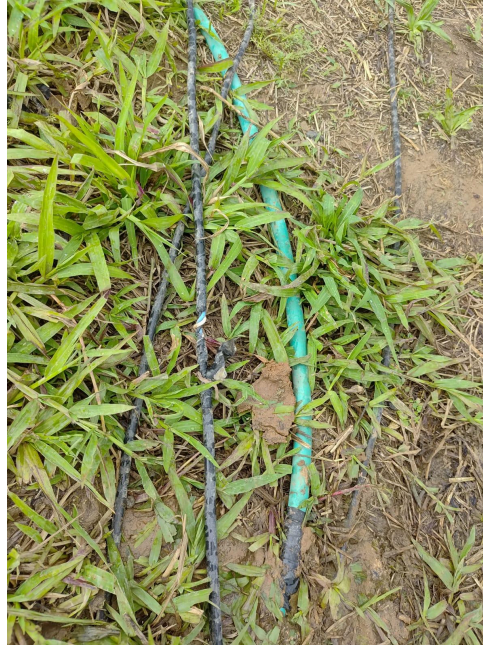
Imagem 16 - Falha no Isolamento

Ainda neste âmbito, foi verificada a existência de uma falha no isolamento da extensão (Imagem 16), o que é uma violação direta do requisito de proteção da NR 18. Este fator, quando somado ao ambiente úmido e à falha de proteção no ponto inicial do sistema elétrico, potencializa o risco de choque elétrico para quem está presente no ambiente.

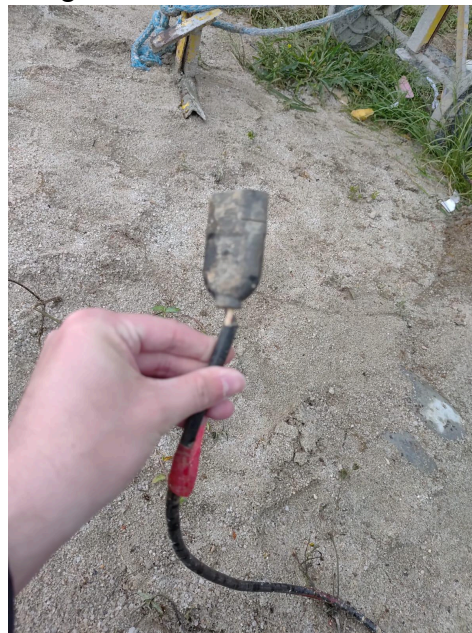
Imagem 17 - Falha no isolamento

Ademais, no canteiro em questão, verificou-se que as extremidades das extensões encontravam-se em situação análoga à encontrada na Obra B. Tal precariedade nas terminações e conexões (Imagens 17 e 18) descaracteriza o isolamento duplo e denota um risco sistémico de falha de segurança no manuseio dos equipamentos móveis.
