**RELATÓRIO TÉCNICO-CIENTÍFICO**  
**ACIDENTE DE TRÂNSITO EM AGULHA DE SAÍDA DA RODOVIA BR 101: UM**  
**ESTUDO DE CASO**

**Trabalho de Conclusão**  
**ALEXANDRE ELIAS HAHN**

**Florianópolis/SC**  
**2017**

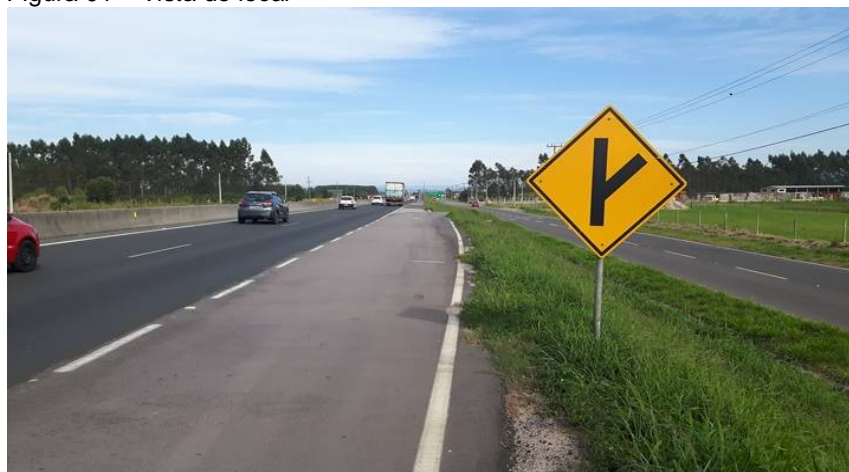
Figura 01 – Vista do local

Conforme laudo pericial (Apêndice A) o acidente ocorreu no km 424 da rodovia federal BR101 (Figura 01), localidade de Sanga da Toca, em Araranguá/SC, trata-se de rodovia com pista dupla e com duplo sentido de circulação. São duas faixas para cada sentido, com separador físico entre os sentidos de circulação realizado através de mureta de concreto. Cada faixa de rolamento tem 3,6 metros de largura. O local é provido de acostamento com 3 metros de largura em ambos os lados.

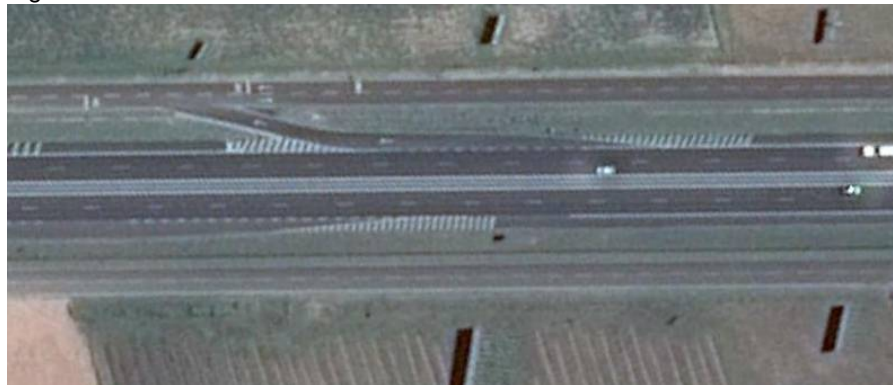
Figura 02 – Vista aérea do local

Todas as faixas de rolamento e acostamento possuem pavimento asfáltico em bom estado de conservação. A sinalização horizontal também apresenta bom estado de conservação, permitindo excelente visibilidade em qualquer condição.

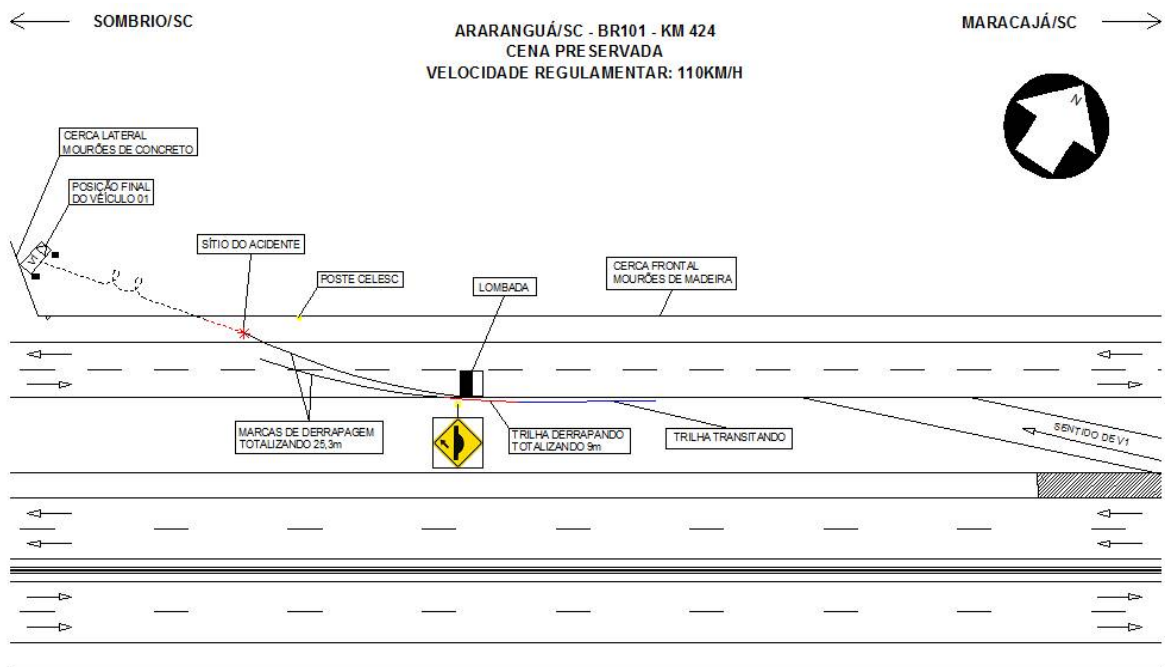
Figura 30 – Croqui ilustrativo

Com base na interpretação dos dados levantados, evidências, exames e registro fotográfico, reconstitui-se e descreve-se o acidente da seguinte forma e sequência:
