**INSTITUTO FEDERAL DE SANTA CATARINA**  
**CENTRO DE REFERÊNCIA EM FORMAÇÃO E EAD/CERFEAD**  
**CURSO DE ESPECIALIZAÇÃO EM PERÍCIA DE ACIDENTES DE TRÂNSITO**

**RELATÓRIO TÉCNICO-CIENTÍFICO**  
**A PERÍCIA DE ACIDENTES DE TRÂNSITO, UTILIZADA NA PREVENÇÃO DE**  
**ACIDENTES, UMA ANÁLISE DA CURVA COM PROBLEMA - BR-101 / Km 192**

**Trabalho de Conclusão**  
**EVERTON ARTUR BORSOI BRITTO**

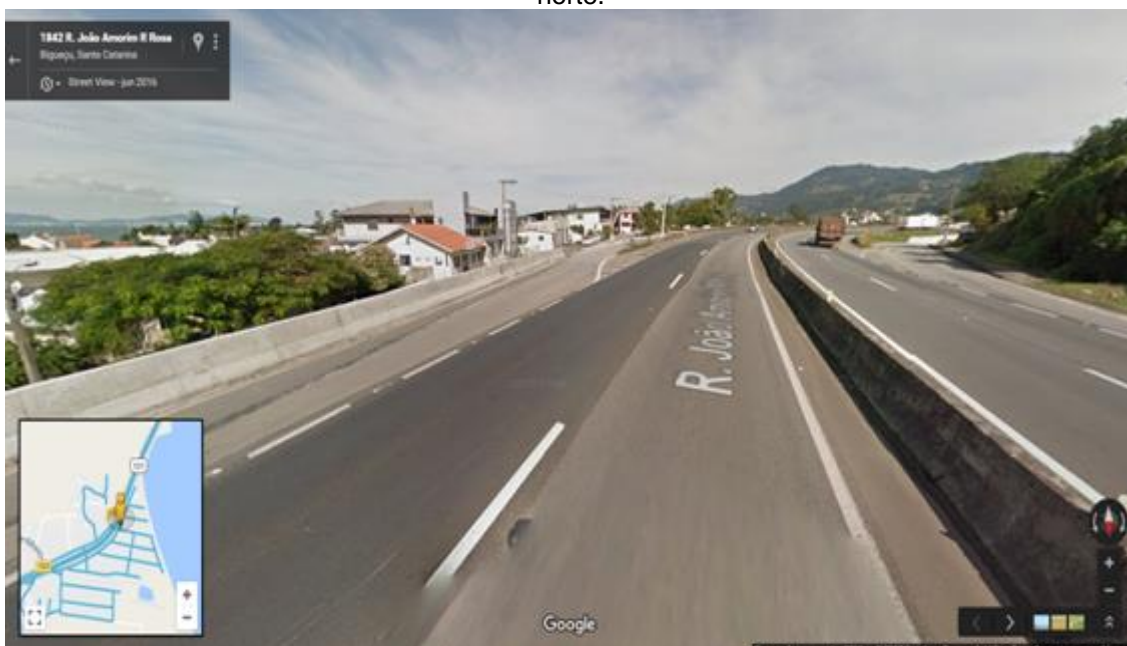
Após a duplicação da BR-101 norte, percebeu-se que no Km 192+100m, sentido decrescente (norte), ocorreram vários acidentes do tipo tombamento envolvendo veículos de carga, local demonstrado na Figura 1. Devido ao elevado número de acidentes idênticos que ocorrem exatamente no mesmo local da rodovia, o fato chama a atenção para que se verifique as causas das ocorrências, assim determinando as ações preventivas/corretivas na via.

Figura 1 – Visão da rodovia, leito no sentido decrescente, saída da curva acentuada para o norte.

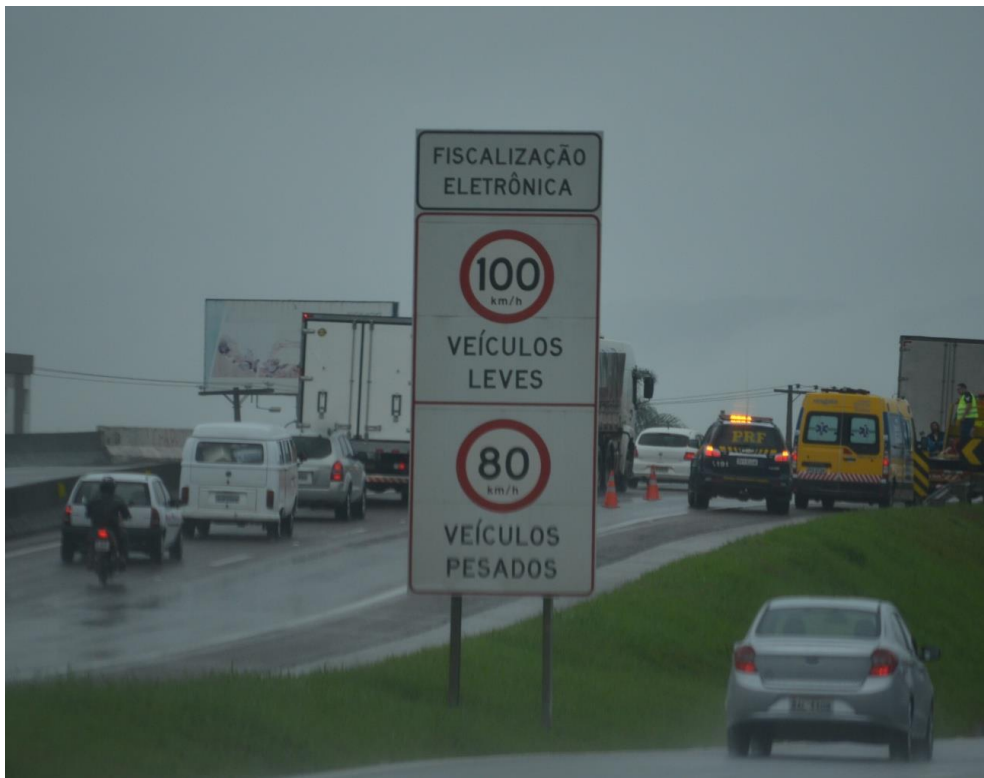
A velocidade regulamentar para o local através de placas de sinalização de trânsito era de 100 Km/h para veículos leves e 80 Km/h para veículos pesados. Placa de sinalização de velocidade instalada no Km 194 da BR-101, (Figura 4).

Figura 4 – Km 194 da BR-101, sinalização regulamentar de velocidade.

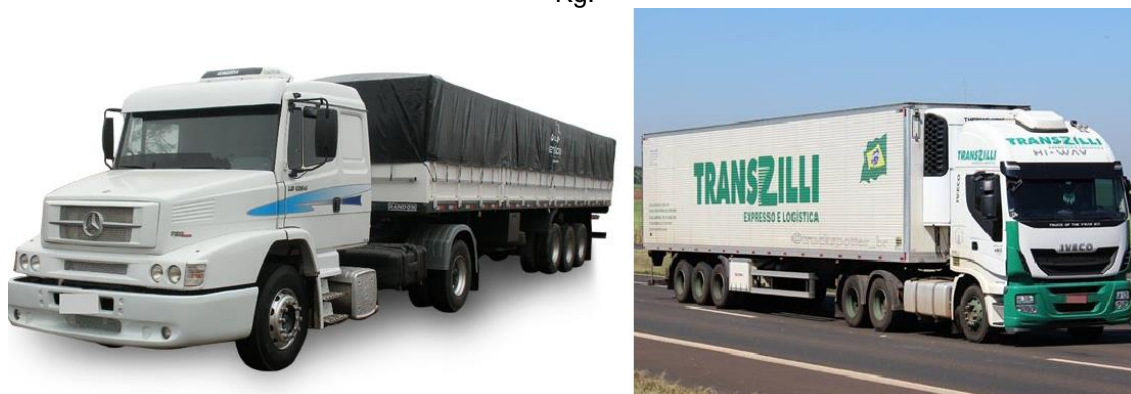
Quando houve a duplicação da rodovia, os veículos de carga que trafegavam nas rodovias eram dotados de cinco ou seis eixos, com capacidade de PBT – Peso Bruto Total (soma do peso do veículo mais carga transportada) 41.500 Kg e 45.000 Kg, respectivamente (Figura 11).

Figura 11 – Carreta com cinco eixos, capacidade de carga de 41.500 Kg e carreta com seis eixos, capacidade de carga 45.000 Kg.

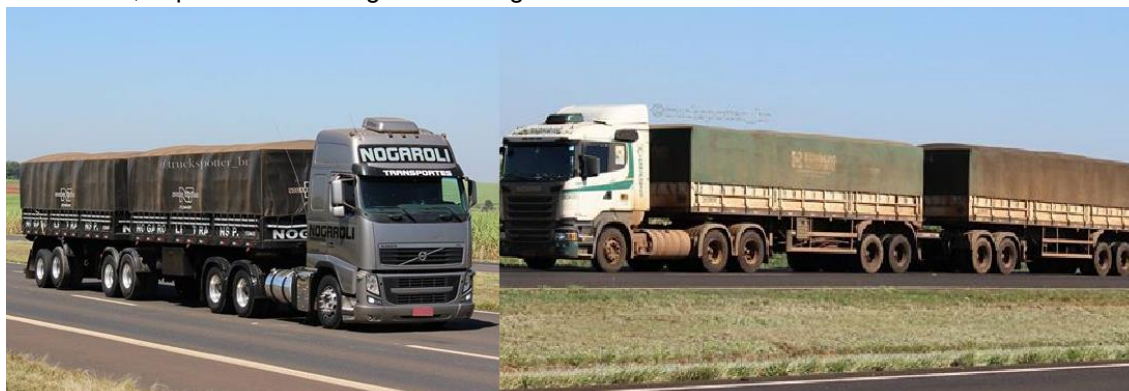
Com a liberação do tráfego de CVC's o peso máximo transportado pelos veículos de carga passou de 45.000 Kg para até 74.000 Kg, sem que houvesse qualquer modificação na estrutura viária (Figura 12).

Figura 12 – Carreta com sete eixos, capacidade de carga de 57.000 Kg e carreta com nove eixos, capacidade de carga 74.000 Kg.

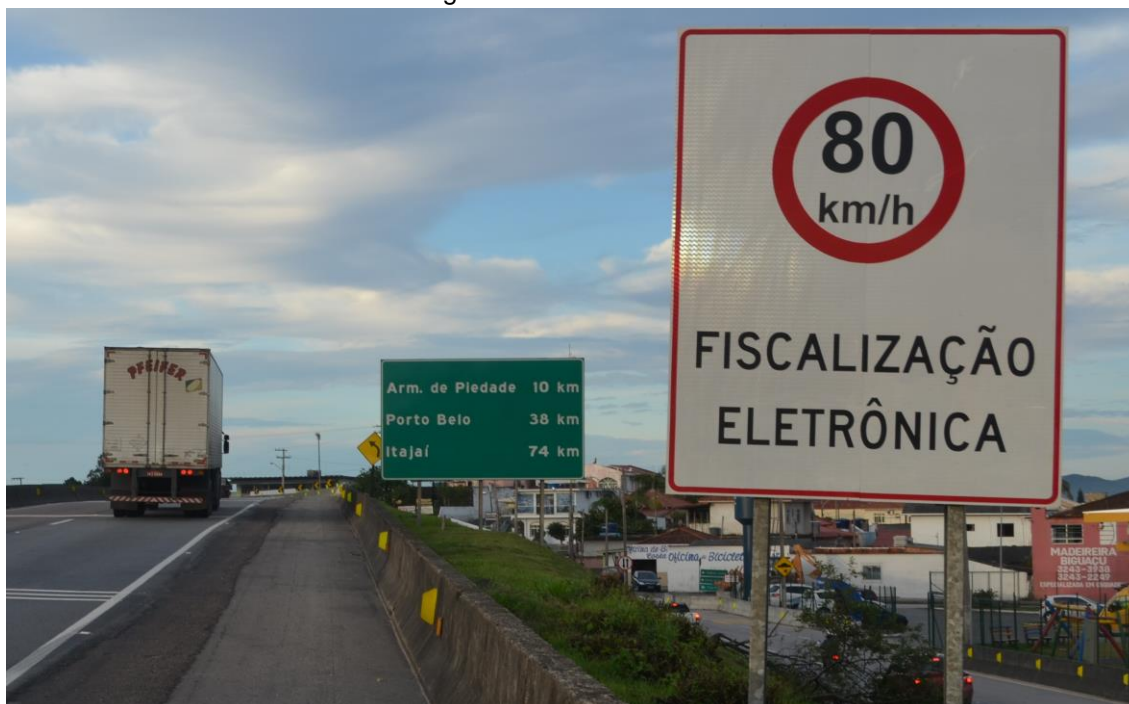
Figura 17 – Sinalização de fiscalização eletrônica de velocidade com a velocidade regulamentar de 80 Km/h.

Esta medida foi adotada durante a elaboração deste estudo. A velocidade da via era de 100 Km/h para veículos leves e 80Km/h para veículos pesados ao longo da via. No trecho em curva, a velocidade máxima passou a ser de 80Km/h para todos os veículos (Figura 17). A instalação de equipamento eletrônico de fiscalização de velocidade, radar fixo (Figura 18), passou a atuar de forma preventiva para acidentes de trânsito, porém ainda existe o caráter punitivo para aqueles que trafegam acima da velocidade regulamentar para este local.

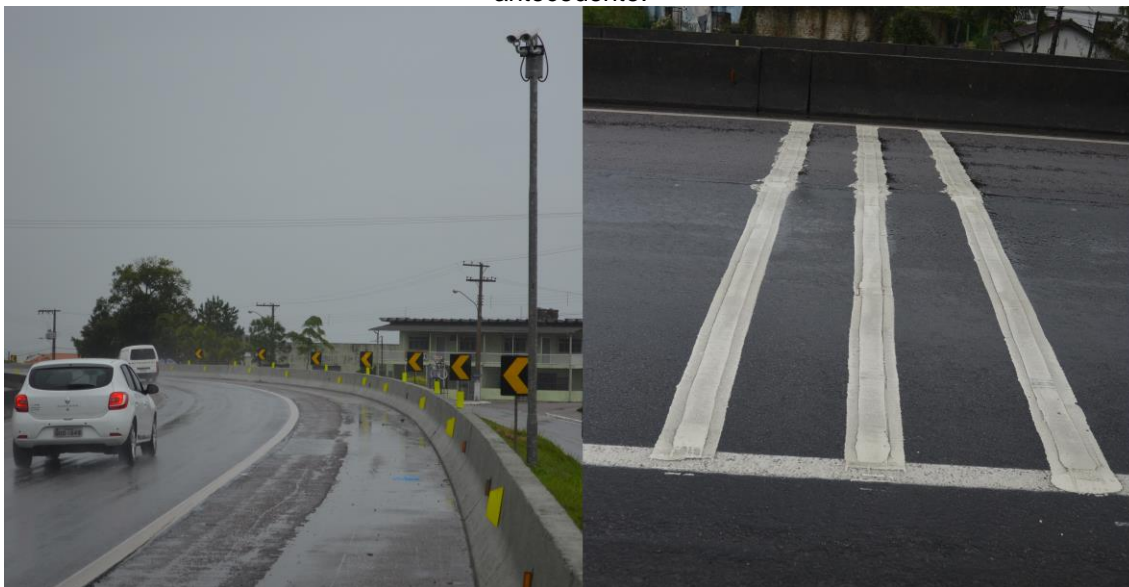
Figura 18 – Fiscalização eletrônica de velocidade e alerta sonoro antecedente.
