ESTUDO DAS MANIFESTAÇÕES PATOLÓGICAS NO BLOCO D DO IFSC - CAMPUS CRICIÚMA E SUGESTÕES PARA SUA RECUPERAÇÃO

STUDY OF PATHOLOGICAL MANIFESTATIONS IN BLOCK D OF IFSC - CRICIÚMA CAMPUS AND SUGGESTIONS FOR ITS RECOVERY

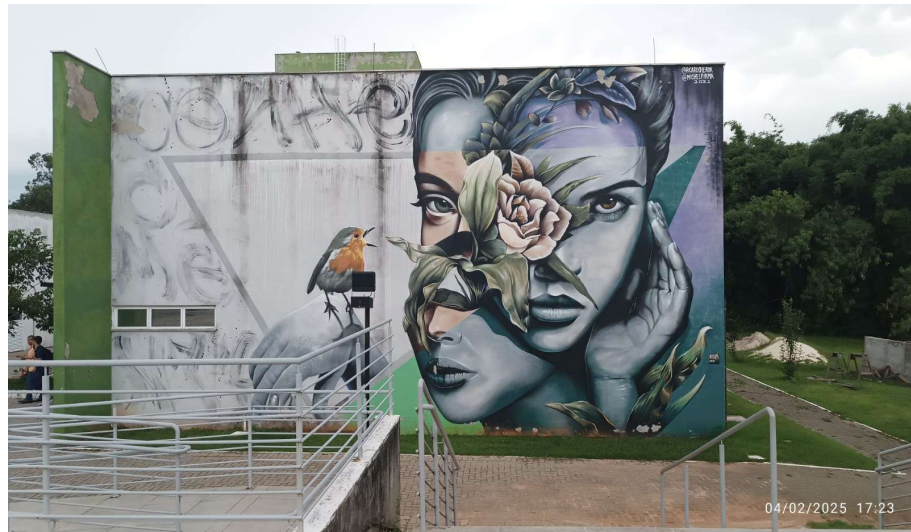
Figura 1 – Fachada sul.

Essas manifestações patológicas reforçam a importância de um planejamento eficaz e de uma execução contínua e bem supervisionada em obras públicas, a fim de evitar problemas semelhantes no futuro e garantir a durabilidade e segurança das edificações. A edificação está localizada na porção mais próxima da mata da área norte do terreno, e em todas as fachadas, independentemente da orientação, há presença de manifestações patológicas, conforme apresentado nas figuras 1 a 8

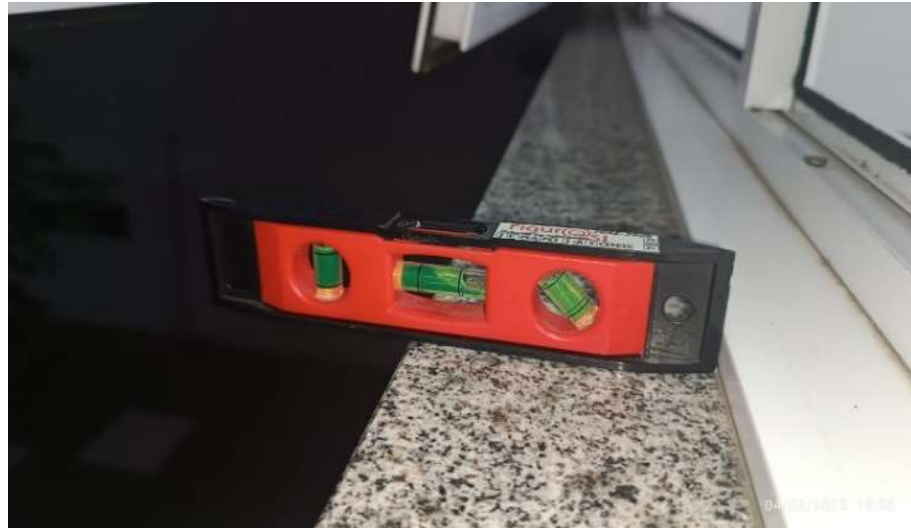
Figura 40 – Pingadeira em peitoril de janela com inclinação correta.

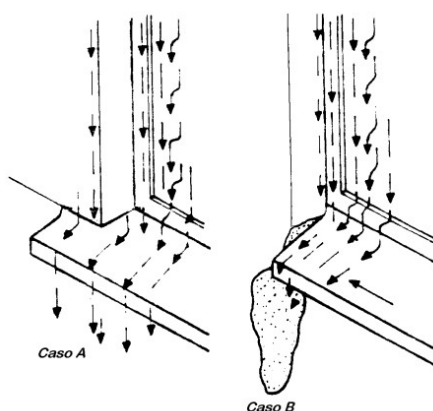
seus encontros umas com as outras, bem como em suas extremidades com a alvenaria, como explícito nas Figuras 42 a 45. O projeto não previu gola (Figura 50), para que a água siga seu fluxo sem deixar rastros de poeira ou outras sujeiras que se acumulam nos peitoris. Não se usou elastômero nas extremidades da instalação dos peitoris, e também não existem furos de escoamento de água na face externa das esquadrias, como demonstra a Figura 49.

Figura 50 – Diferença entre peitoris com e sem gola.

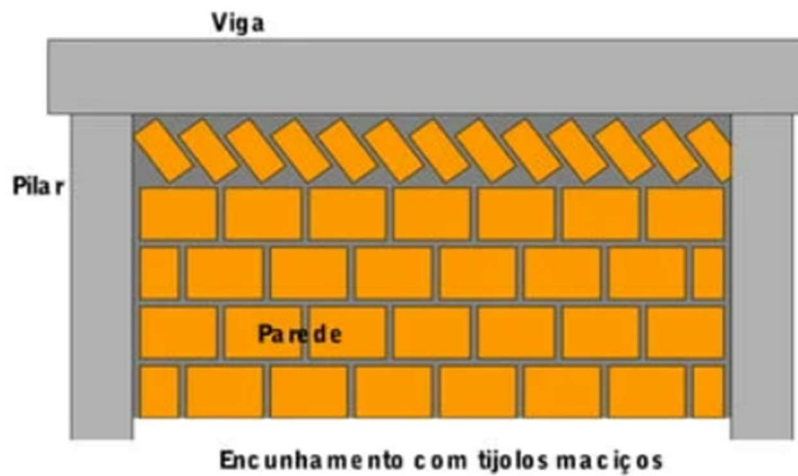
Figura 52 - Encunhamento por meio de tijolos cerâmicos maciços.

A correta ligação entre a estrutura de concreto e a alvenaria de vedação é muito importante no que diz respeito à prevenção de fissuras, pois essa interface é um ponto suscetível ao aparecimento desta manifestação patológica devido à presença de materiais diferentes e à ocorrência da deformação das estruturas de concreto. Para evitar a fissuração devida à movimentação térmica, deve-se esperar que a estrutura trabalhe antes de finalizar a vedação, pois assim as tensões diminuem consideravelmente. O respeito às técnicas de encunhamento adequado também é necessário para a prevenção de patologias. Para tal, pode-se utilizar argamassa podre e tijolos a 45 graus, conforme figura 52 ou empregar espuma ou argamassa expansiva no encontro da estrutura com a vedação.

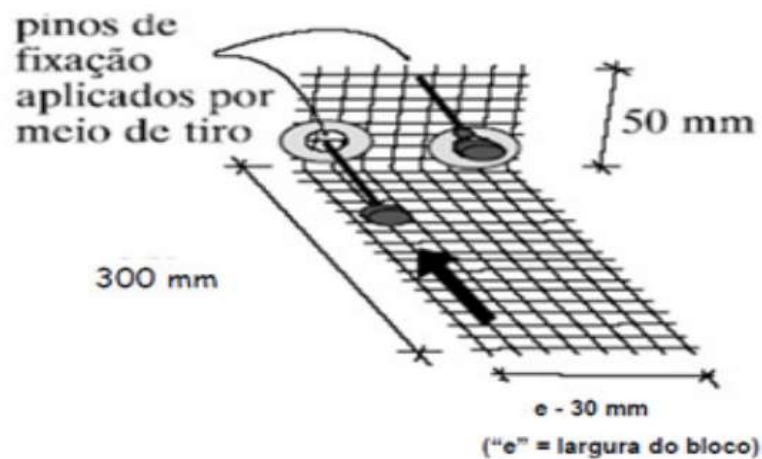
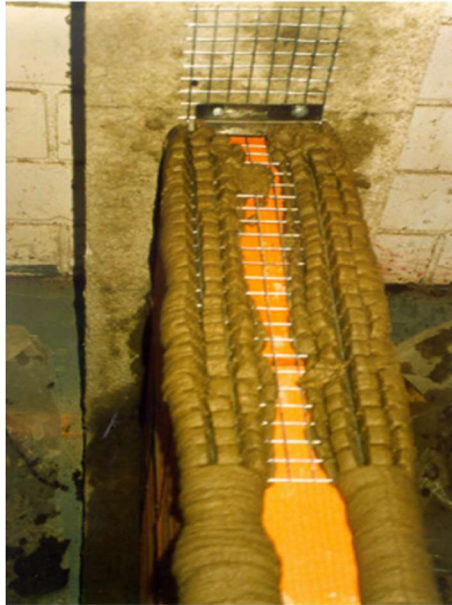
Figura 53 – Tela metálica colocada por meio de fixação à pólvora.

Figura 54 - Tela metálica colocada por meio de fixação à pólvora.

Também é necessário que se empregue telas metálicas chumbadas na estrutura que seja estendida por cerca de cinquenta centímetros sobre a alvenaria de vedação a cada três fiadas, pelo menos, de acordo com as figuras 53 e 54.

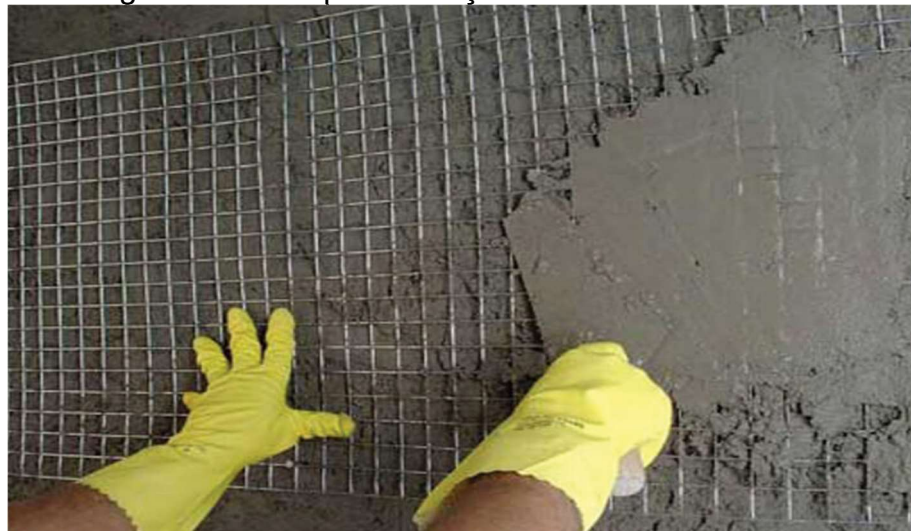
Figura 55 - Tela para reforço em fachada.

Ainda com intuito de prevenir as fissurações no encontro de alvenaria e estrutura, é conveniente a aplicação de telas nas interfaces, de acordo com o entendimento literário traduzido na figura 55.

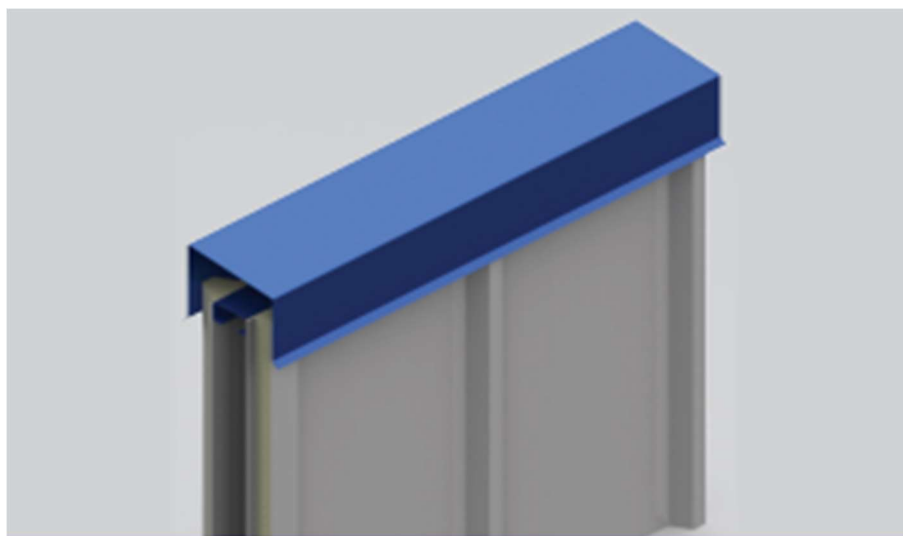
Figura 56 – Rufo Chapéu.

Começando pela estrutura que fica mais aparente para observadores comuns da obra, as platibandas devem dotar de rufos e pingadeira em todo o seu perímetro, garantindo a estanqueidade do edifício, como na figura 56.

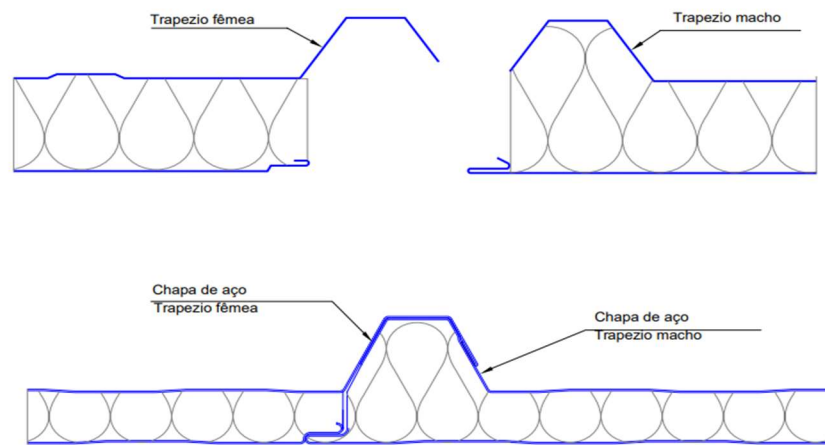
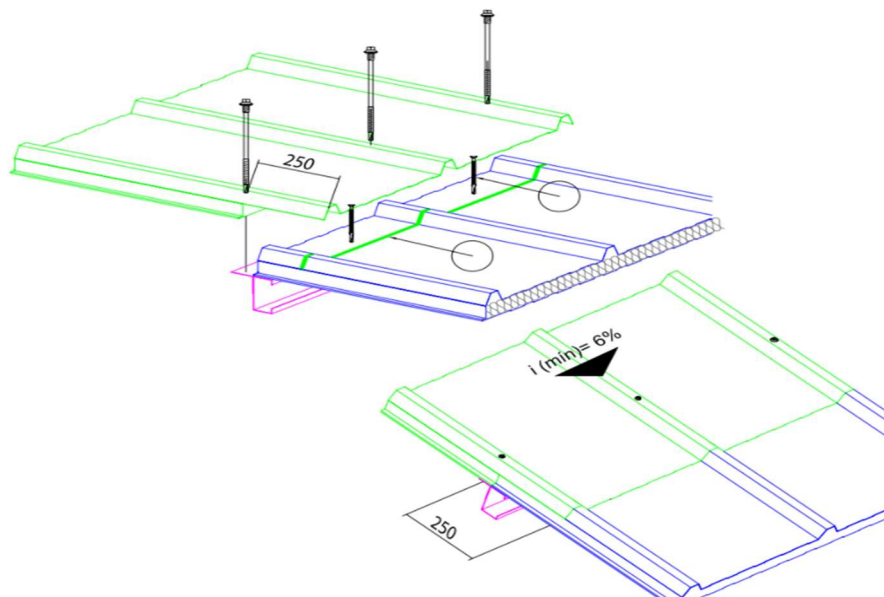
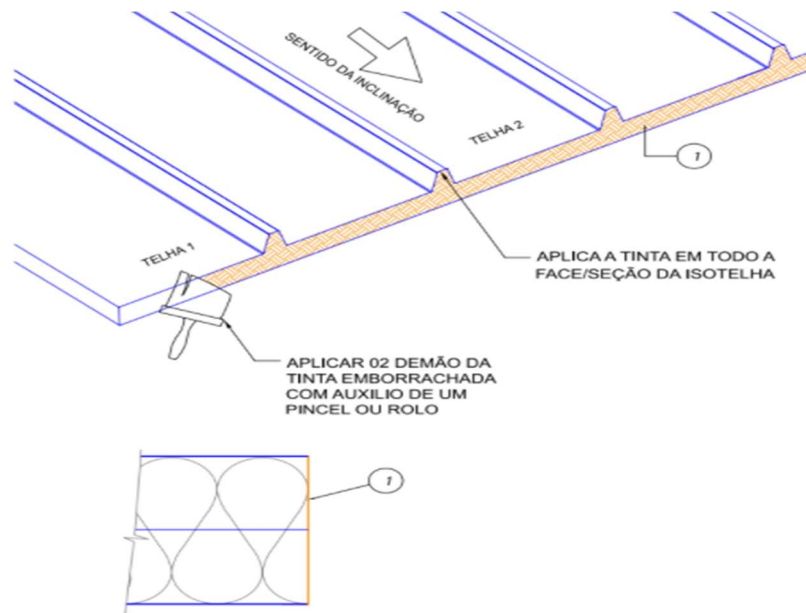
Figura 57 – Encaixe das telhas térmicas.

Figura 58 - Encaixe das telhas térmicas, sobreposição de telhas.

Figura 59 – Acabamento e vedação de telhas térmicas.

Ainda deve-se ressaltar que é interessante aplicar silicone nos furos feito pelos rebites ou parafusos, na transposição das telhas, salvo aqueles já dotados de borracha. É interessante que se vede com silicone ainda as junções, para evitar infiltração de água por entre as telhas e que se respeite o sobreposse das peças conforme instruções do fabricante, como nos exemplos das figuras 57 a 59.
