**INSTITUTO FEDERAL DE EDUCAÇÃO, CIÊNCIA E TECNOLOGIA DE SANTA  
CATARINA - CAMPUS FLORIANÓPOLIS  
DEPARTAMENTO ACADÊMICO DE CONSTRUÇÃO CIVIL  
CURSO SUPERIOR DE BACHARELADO EM ENGENHARIA CIVIL**

**LEVANTAMENTO DE MANIFESTAÇÕES PATOLÓGICAS E  
APRESENTAÇÃO DE UM PROGRAMA DE MANUTENÇÃO  
PREVENTIVA DE DUAS ESCOLAS PÚBLICAS DO MUNICÍPIO DE  
SÃO JOSÉ: estudo de caso**

**FLORIANÓPOLIS, 2021.**

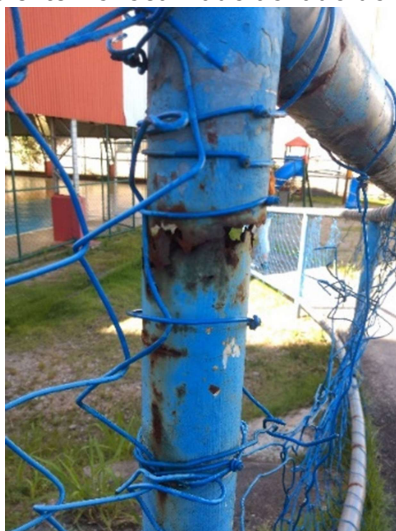
**Figura 5 - Corrimão externo localizado ao lado do ginásio de esportes**

**Manifestação Patológica:** Corrosão do corrimão.

**Possíveis causas:** Exposição a intempéries; Ausência e/ou deficiência na proteção do aço para corrosão; Falta de manutenção.

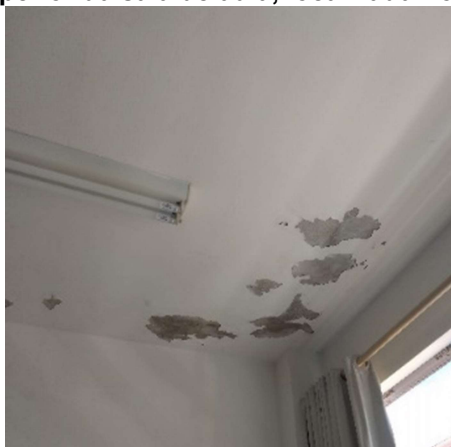
**Figura 9 - Laje superior da sala de aula, localizada no 2º pavimento tipo**

**Manifestação Patológica:** Descascamento da pintura.

**Possíveis causas:** Infiltração advinda da cobertura por deficiência de vedação; Falta de manutenção.

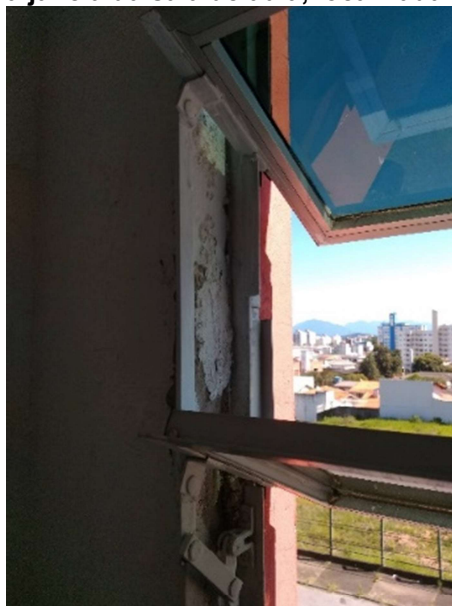
**Figura 11 - Lateral da janela da sala de aula, localizada no 2º pavimento tipo**

**Manifestação Patológica:** Descascamento da pintura.

**Possíveis causas:** Umidade advinda da parte externa que infiltra pela esquadria por falta/deficiência de vedação da esquadria com a parede; Falta de manutenção.

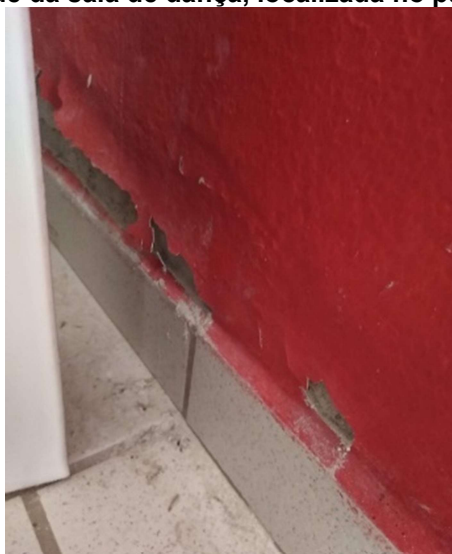
**Figura 12 - Parede da sala de dança, localizada no pavimento subsolo**

**Manifestação Patológica:** Descascamento da pintura.

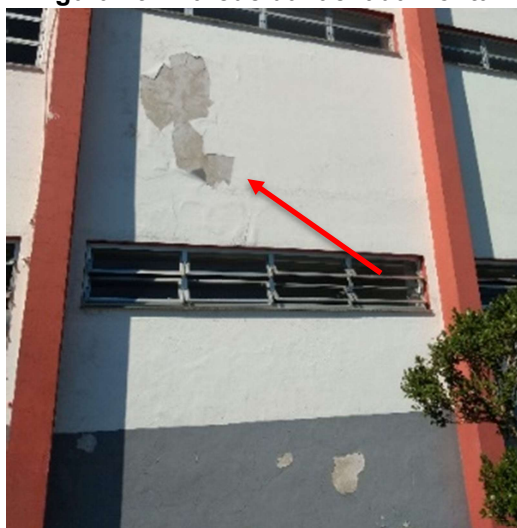
**Figura 19 - Parede da fachada frontal**

**Manifestação Patológica:** Descascamento da pintura.

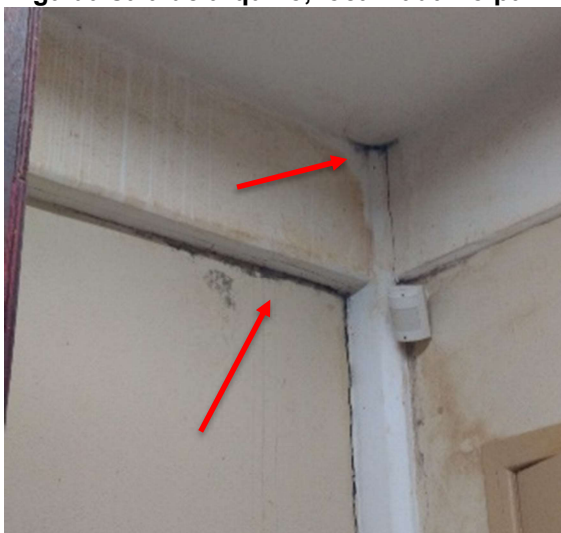
**Figura 57 - Viga da sala de arquivo, localizada no pavimento térreo**

**Manifestação Patológica:** Presença de fungos.

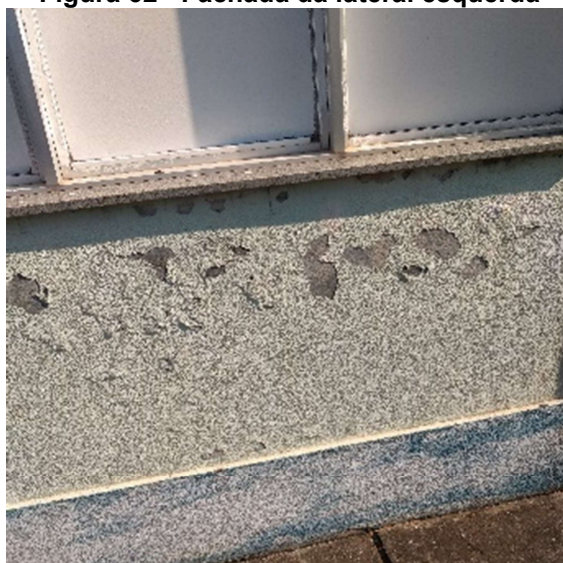
**Figura 62 - Fachada da lateral esquerda**

**Manifestação Patológica:** Descascamento da pintura.

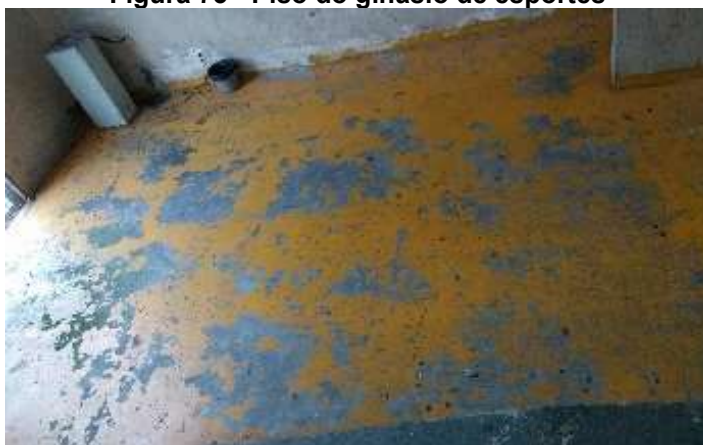
**Figura 73 - Piso do ginásio de esportes**

**Manifestação Patológica:** Desgaste da pintura.

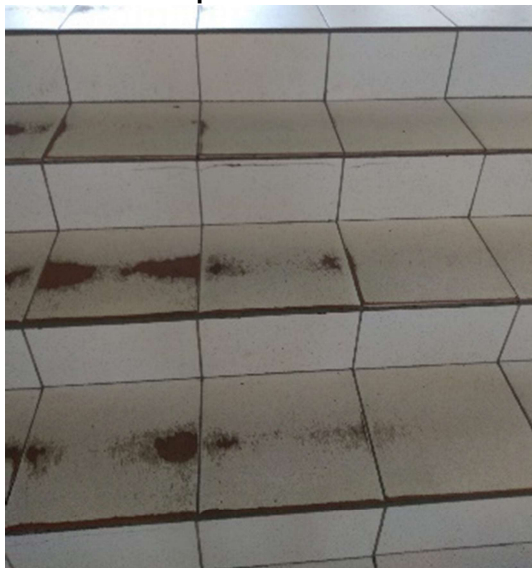
**Figura 77 - Degraus da escada entre pavimentos**

**Manifestação Patológica:** Desgaste no revestimento cerâmico.
