THAIS POSSENTI PINTO DIAS

**PLANO DE CONSERVAÇÃO DA CASA DE CHICO MENDES –
XAPURI/AC**

Trabalho de Conclusão de Curso submetido ao Instituto Federal de Educação, Ciência e Tecnologia de Santa Catarina como parte dos requisitos para obtenção do título de Engenheiro Civil.

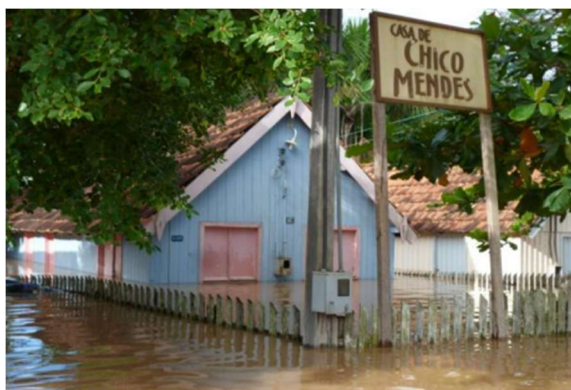
Figura 27 - Inundação (24/02/2015)

O nível das águas já estavam atingindo a Casa de Chico Mendes, bem tombado nacional. Desde o dia 24.02.2015 passamos então a acompanhar diariamente a situação do imóvel, apresentando orientações dentro do possível quanto às medidas a serem adotadas para a preservação do bem. No dia 27.03.2015, retomamos a cidade, momento em que a enchente chegou ao seu ponto mais alto e durante a tarde iniciou a vazante. Na ocasião identificamos que o bem tombado estava quase que totalmente submerso e que existia uma grande quantidade de "balseiros" depositados nas árvores localizadas no entorno da Casa de Chico Mendes. Frente ao identificado, com apoio do Corpo de Bombeiros, Polícia Militar e da própria comunidade fora realizada a retirada dos "balseiros" com a adoção de embarcações, a fim de se evitar maior pressão sobre a estrutura da edificação que pudesse provocar danos ainda maiores dos que já imaginados em função do estado de submersão. (IPHAN, 2013, p. 901).

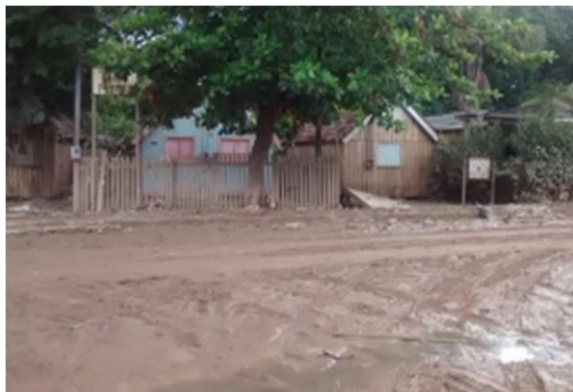
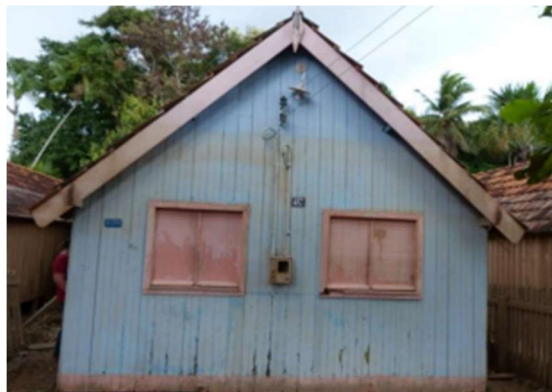
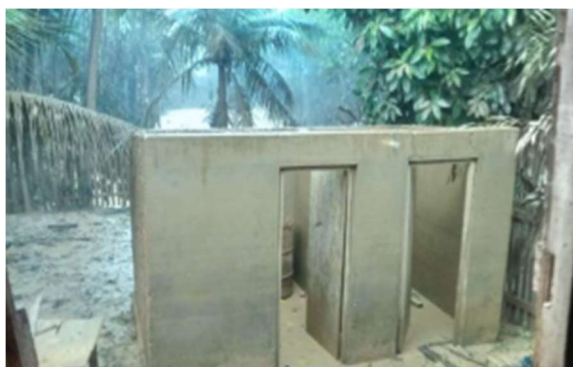
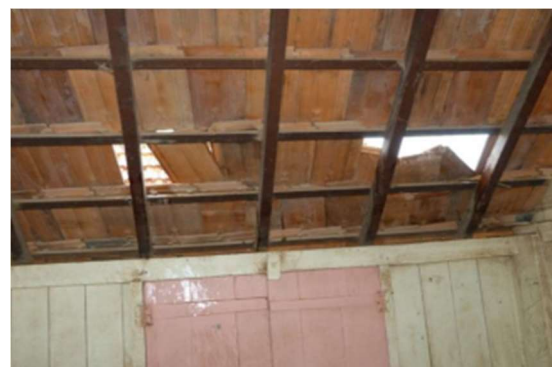
jirau de lavagem de roupas foram levados pela enchente. Algumas janelas estão com as folhas parcialmente soltas. (IPHAN, 2013, p. 901).

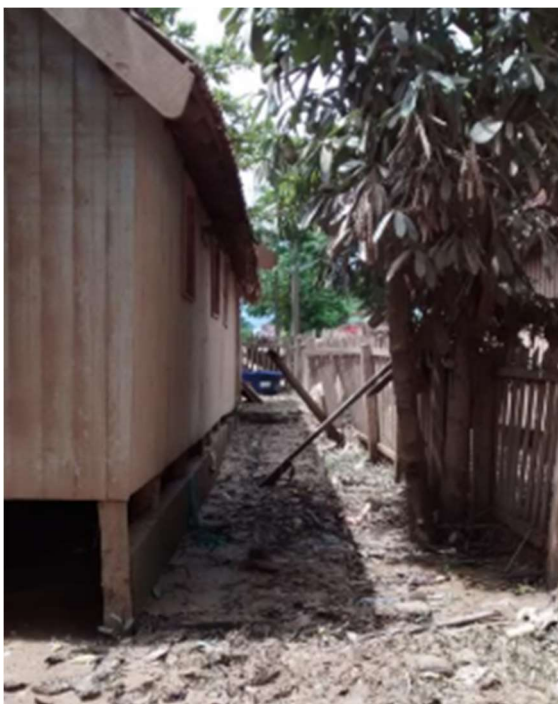
Importante ressaltar que após a inundação acaba ficando um acúmulo de lixo e excesso de muita lama, muitos bichos aparecem, o solo fica encharcado.

Figura 36 - Lateral da Casa de Chico Mendes após inundação de 2015

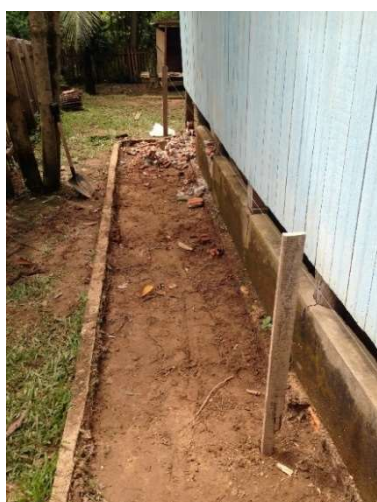
Outra tônica do projeto foi a eliminação de elementos estranhos, introduzidos em sucessivos trabalhos de conservação e reforma que foram empreendidos ao longo dos últimos anos. Citamos como exemplo o baldrame de alvenaria colocado junto aos pilares de madeira e a luminária fixada na fachada frontal da edificação. Em contraposição, buscou-se identificar aqueles elementos cuja autenticidade é inquestionável e que reforçam a identidade da edificação. Destacamos aí a estrutura de madeira, as paredes das divisórias internas, bem como as telhas empregadas que foram produzidas pela Cerâmica Mira Sol, no próprio município de Xapuri conforme inscrições grafadas na sua face inferior. (IPHAN, 2015, p. 247).

Figura 37 - Baldrame de alvenaria

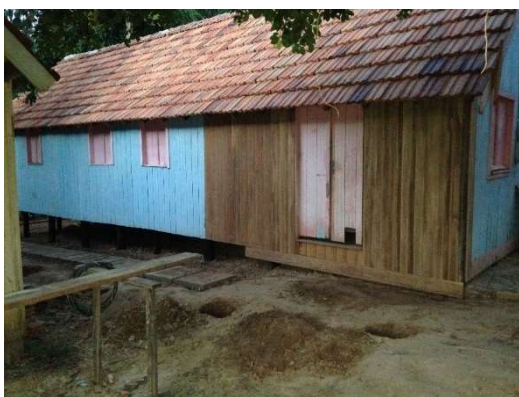
Figura 39 - Troca de madeira na parede

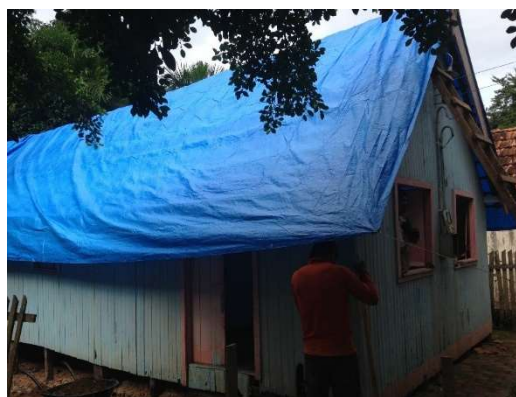
Figura 40 - Retirada da cobertura

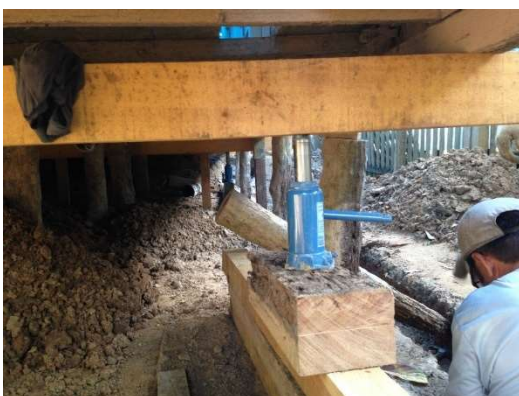
Figura 41 - Macaco hidráulico troca barrotes

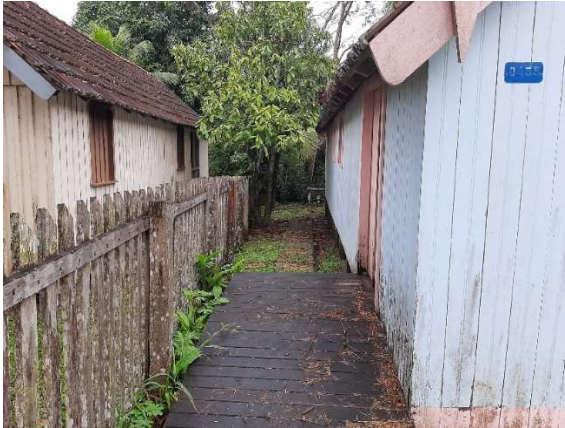
Figura 45 - Junção da rampa com a parede

Na acessibilidade foi realizada uma rampa de ripas de madeira na lateral da edificação, dando acesso à porta principal. A justificativa do uso da madeira foi para minimizar o impacto visual, já que trata do mesmo material da edificação (IPHAN, 2015, p. 248). A importância de analisar as soluções adotadas nas obras e ter acompanhado o bem tombado durante quatro anos possibilitou uma análise mais crítica das soluções que alcançaram êxito ou apresentaram algum problema. As ripas de madeira da rampa soltam frequentemente, prejudicando a acessibilidade. Além disso no encontro entre a rampa e a parede da casa, onde há acúmulo de água e maior incidência de umidade ascendente há maior deterioração da parede da edificação.

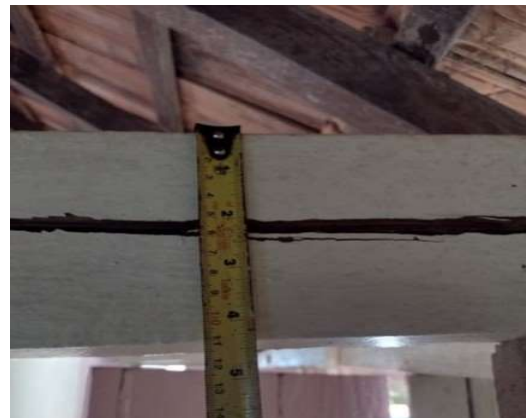
Figura 48 - Rachadura na linha tesoura

Em 2020 foi constatado na edificação em estudo uma rachadura na linha da tesoura. A rachadura partia do encontro da linha com a perna e seguia até o apoio (Dias, 2021, online). A rachadura surgiu devido a um problema estrutural pois somente a parte superior da linha estava apoiada no pilar. Para evitar maiores danos estruturais foi posto de maneira provisória duas escoras de madeira – uma no canto do corredor próximo à rachadura e outra no dormitório na parte central da tesoura. As escoras instaladas levavam os esforços até o solo, de forma a garantir a estabilidade da cobertura e da Casa. Essas escoras foram doadas por uma madeireira da região.

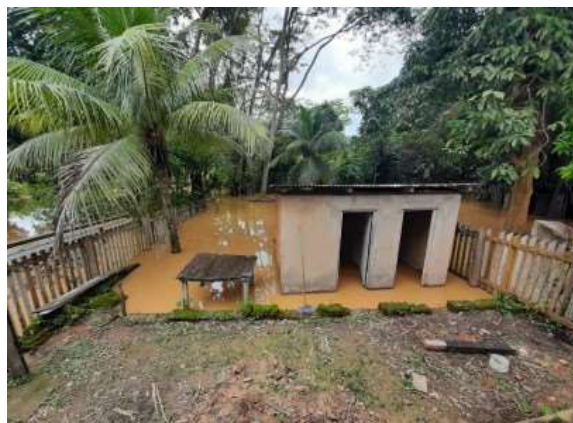
Figura 51 - Enchente 2023

A obra conseguiu se desenvolver bem durante o mês de fevereiro e boa parte do mês de março, faltava praticamente finalizar o serviço de pintura. Entretanto no final do mês de março ocorreram chuvas intensas, ocasionado uma enchente que atingiu a Casa de Chico Mendes, conforme figuras abaixo:

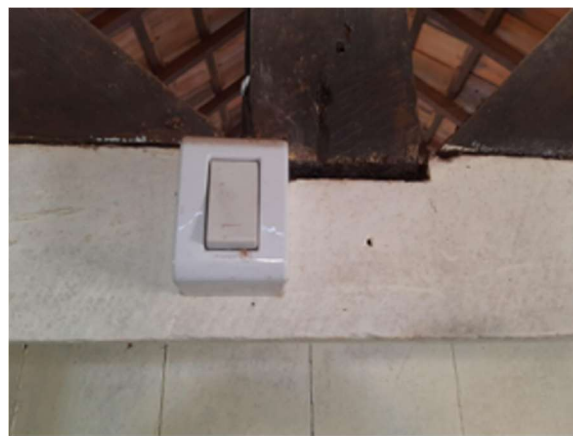
Finalmente, destaca-se que danos pontuais na estrutura podem ocorrer não apenas no sistema de cobertura, mas também em outros elementos da edificação. Um exemplo disso foi a rachadura identificada na linha de tesoura, registrada e posteriormente recuperada no ano de 2023.

Figura 66 - Flexão na linha da tesoura causando espaçamento

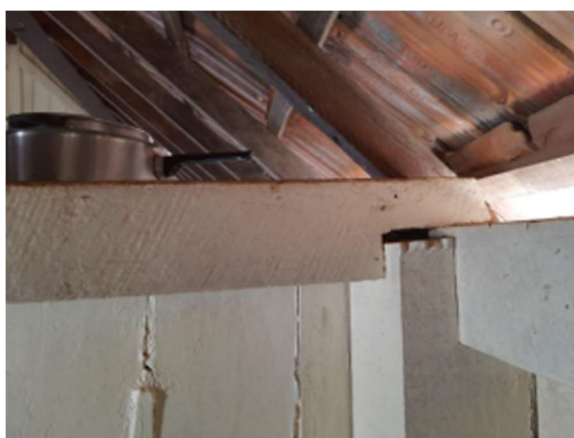
Figura 67 - Falhas de execução

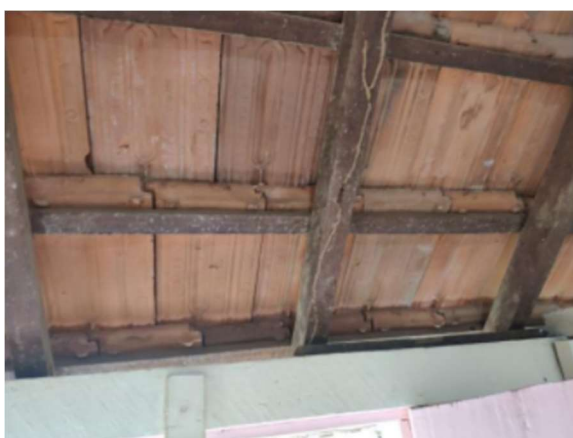
Figura 68 - Presença de cupim

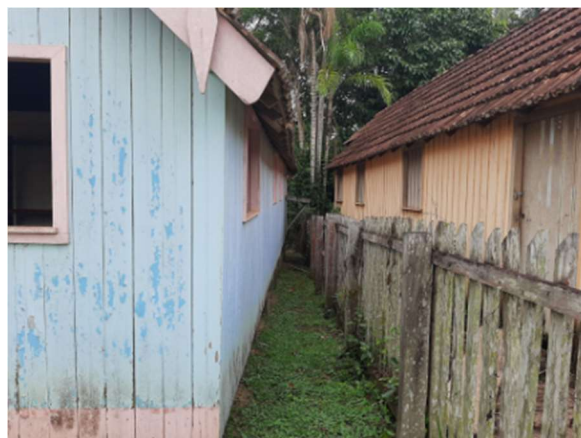
É possível observar que a pintura apresenta descascamento e formação de bolhas superficiais, sintomas típicos da degradação das camadas de acabamento por ação combinada da umidade, variação térmica, ações biológicas e envelhecimento do filme protetor (IPHAN, 2015, 2023).

Figura 70 - Descascamento da pintura na fachada frontal

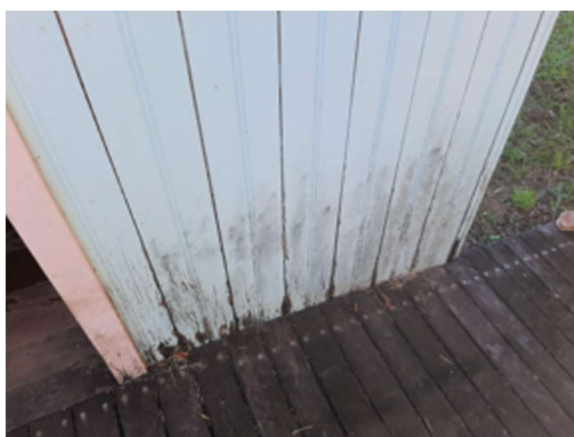
Na fachada oeste (Figuras 65 e 66), próximo à porta de acesso, é frequente observar um desgaste acentuado do madeiramento, principalmente da parte inferior da parede. Essa área, além de estar mais próxima do solo e sujeita à umidade ascendente, apresenta contato direto com o deck de madeira que dá acesso à edificação, permitindo maior retenção das águas pluviais, acelerando o processo de apodrecimento.

Figura 71 - Incidência de umidade de maneira ascendente

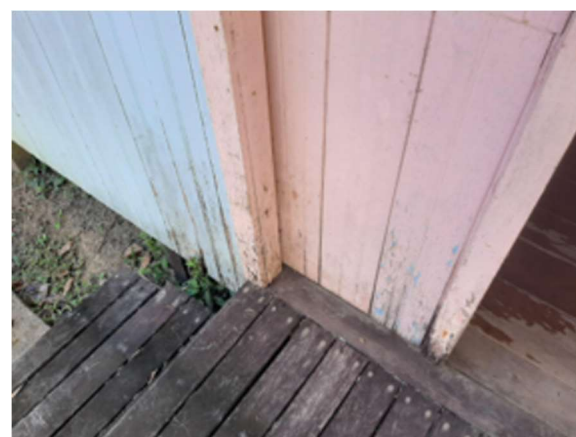
Figura 72 - Incidência de umidade de maneira ascendente

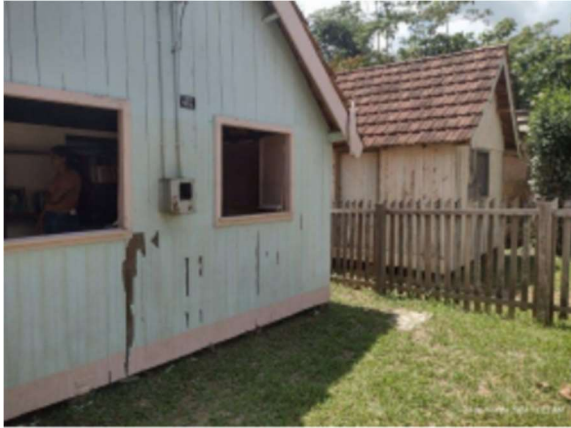
**Figura 73 – Fachada frontal –
descascamento da tinta**

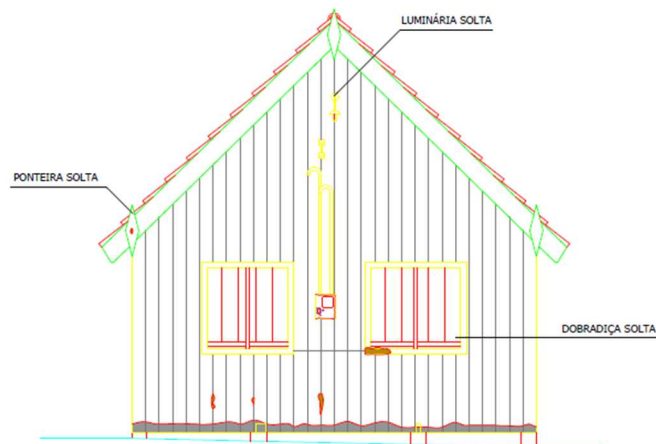
Figura 75 - Mapa de danos (2015) - Fachada Sul

A seguir estão os mapas de danos elaborados no projeto de conservação e restauro (VIEIRA et al., 2015). No desenho é possível identificar que na época ainda existia os baldrame nas extremidades da edificação (Fachadas oeste e leste).

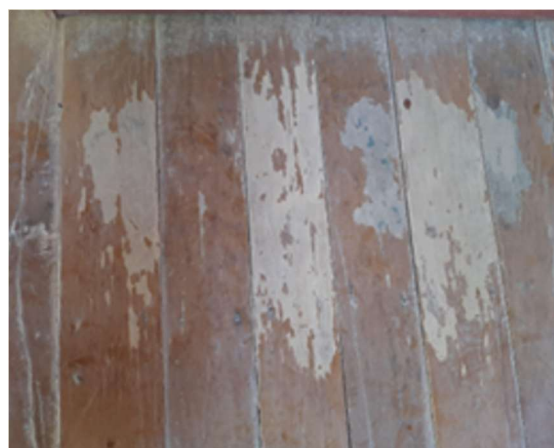
Figura 80 - Piso desgastado

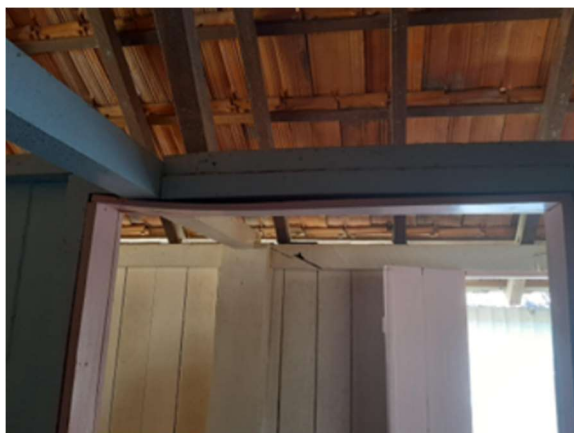
Figura 81 - Esforços da tesoura sobre o vão

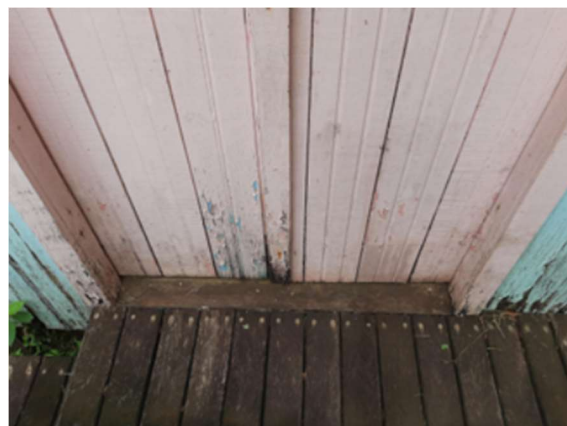
Figura 82 - Umidade ascendente na porta principal

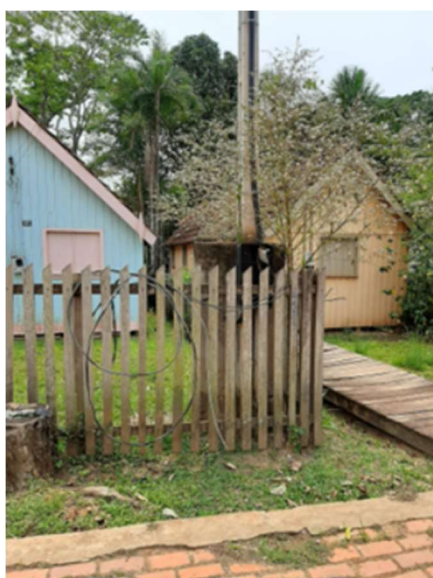
Em outubro de 2019, a árvore existente em frente à Casa de Chico Mendes caiu em decorrência de um temporal, ocasionou o rompimento da fiação externa de alimentação elétrica, deixando a edificação sem energia até o ano de 2023, quando foi realizada a manutenção e a substituição do padrão de entrada, em atendimento às exigências da Energisa, concessionária local.

Figura 83 – Rompimento da fiação externa

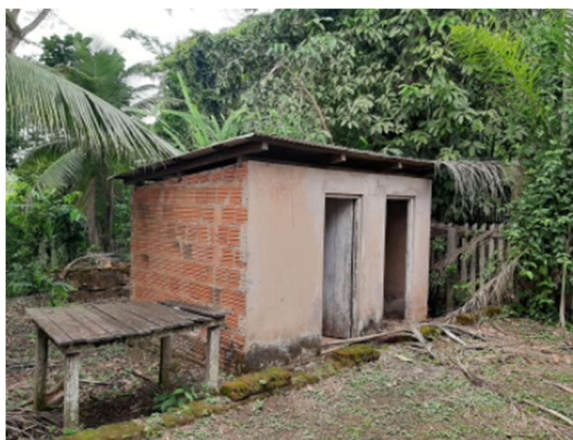
Figura 87 - Edícula - fachada principal

A cobertura em telhas metálicas apresenta dimensões inferiores às adequadas para a edificação, o que agrava a exposição dos elementos construtivos às intempéries e favorece a ocorrência de infiltrações, acelerando os processos de degradação da alvenaria e do revestimento em reboco. Em diversos pontos, as telhas encontram-se desgastadas, amassadas ou deslocadas, em decorrência da ação do vento, do crescimento de vegetação não controlada, do acúmulo de sujeira, da ação de animais e da ausência de manutenção periódica.

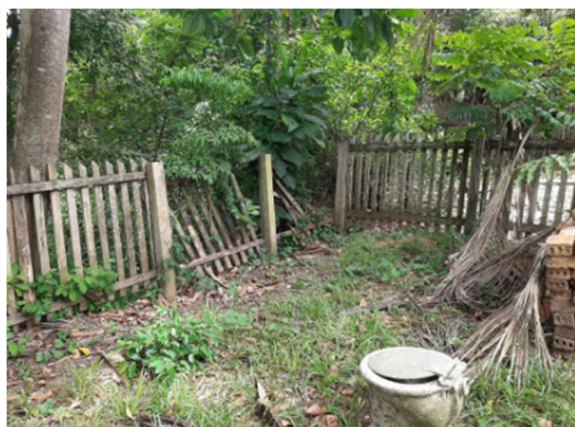
Figura 89 - Cerca quebrada

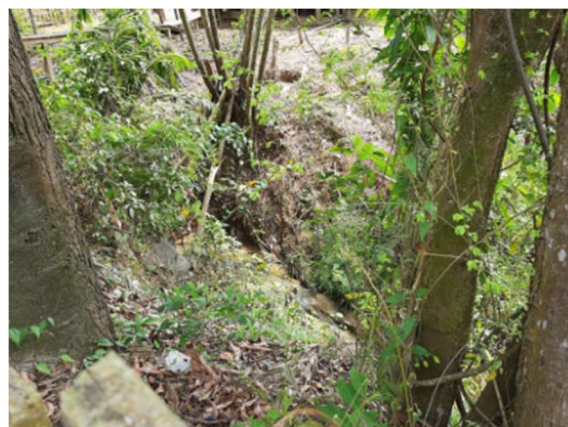
O imóvel onde se encontra o bem tombado faz divisa, à direita, com o Memorial do Seringueiro e Centro de Atendimento ao Turismo e, à esquerda, com a Casa do Artesão. A fachada frontal dá para a Rua Batista de Moraes, enquanto os fundos confrontam com uma depressão sujeita à erosão, que tem se agravado ao longo dos anos, pois corre um pequeno fluxo de água com presença de esgoto que aumenta o volume nos períodos de chuva. Este processo de erosão vem invadindo o lote do imóvel, muitas vezes danificando a cerca existente.

Figura 90 - Erosão nos fundos do imóvel

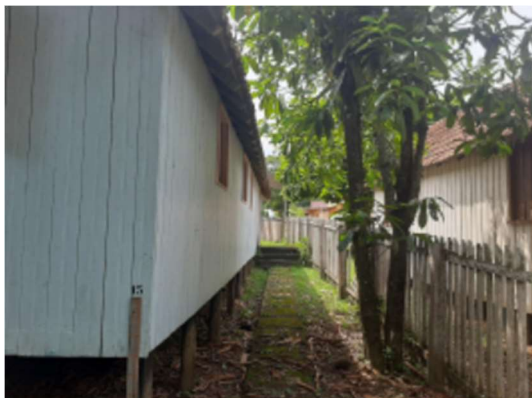
Figura 93 - Copa de árvore sobre o telhado. Folhas secas

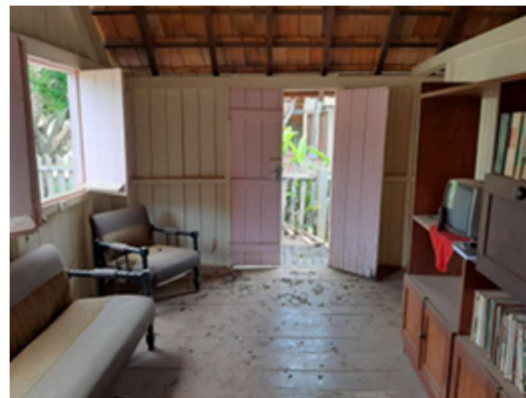
Figura 94 - Folhas secas dentro do imóvel

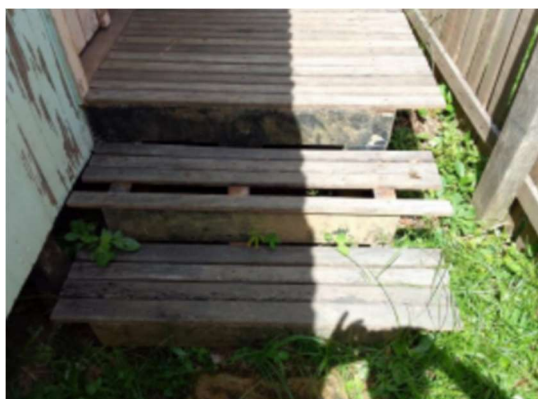
Figura 95 - Deck de madeira com ripas danificadas

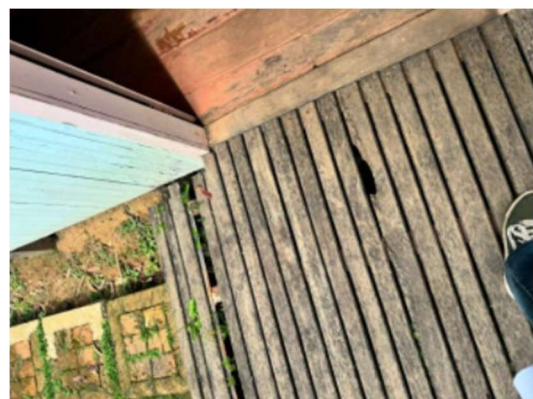
Figura 96 - Deck de madeira com ripas danificadas

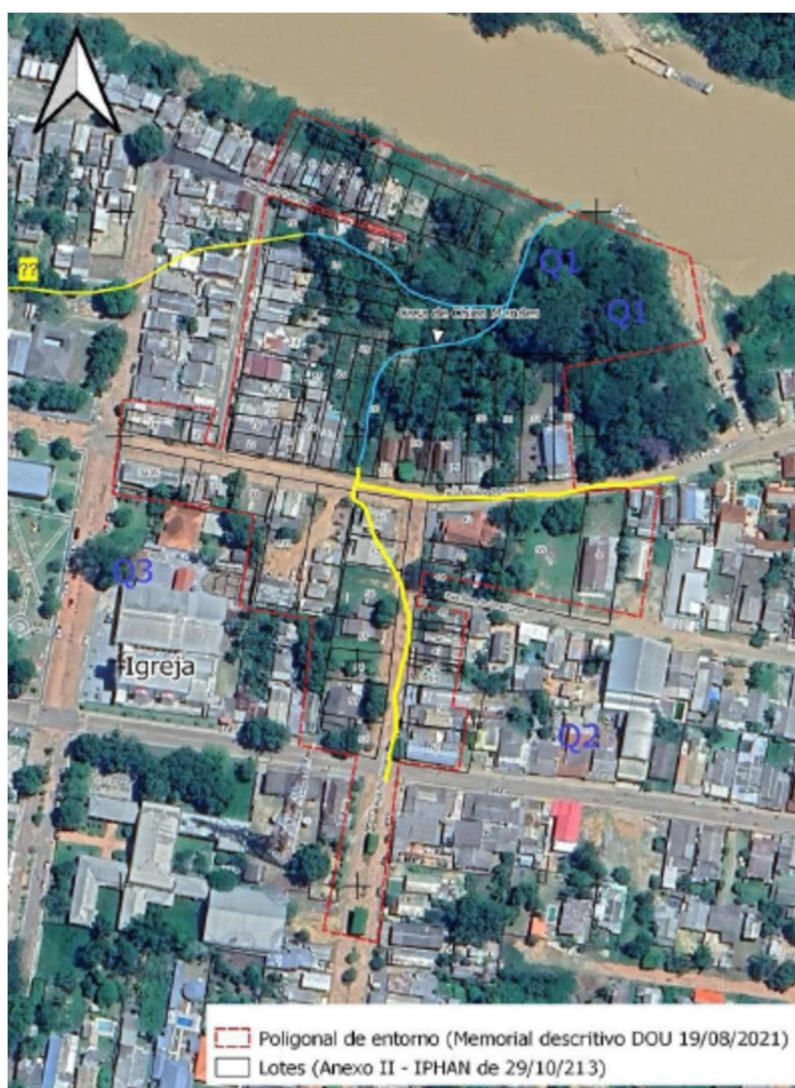
Figura 105 - Indicação de rede de drenagem canalizada

A infraestrutura do entorno também é insuficiente. A drenagem do entorno da Casa de Chico Mendes apresenta um funcionamento crítico e altamente comprometido, resultado de uma combinação de deficiências estruturais, convergência topográfica e descarte inadequado de efluentes.

Conforme indicado na Figura 99, as linhas amarelas referem-se a drenagem canalizada, que escoam a água até duas manilhas existentes no ponto de encontro das linhas azuis. As linhas azuis representam pontos de escoamento de água não canalizados (CMCX, 2024).

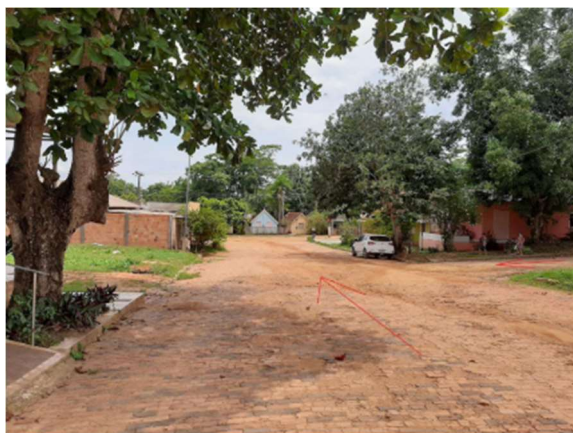
Figura 106 - Rua Pio Nazário - sentido de escoamento da água

Quando cursei a disciplina Hidrologia neste curso, já havia realizado uma análise de sensibilidade urbana da área de entorno. Percebe-se que boa parte dos danos estão relacionados a influência da água. Nas regiões em declividade, observa-se maior velocidade no escoamento da água, ocasionando a degradação da pavimentação e áreas de empoçamento.

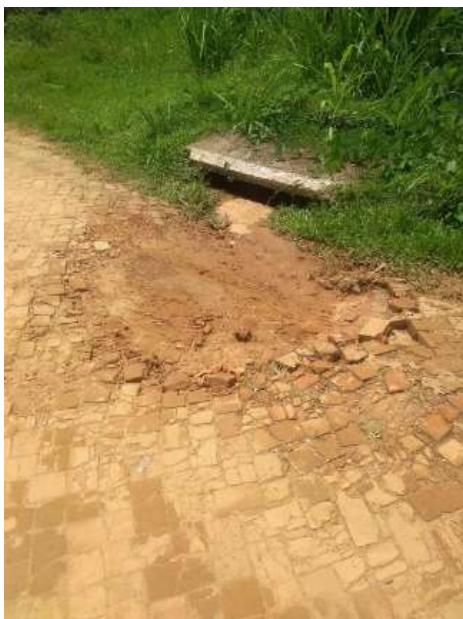
Figura 109 - Rua Batista de Moraes - boca de lobo (2020)

Percebe-se que o mesmo acontecia com a boca de lobo localizado na Rua Batista de Moraes, o assoreamento causado pela velocidade de escoamento da água. Conforme Relatório Técnico Parcial – CMCX foi feito uma proteção de madeira no local e o piso foi reestabelecido (CMCX, 2024, p. 91).

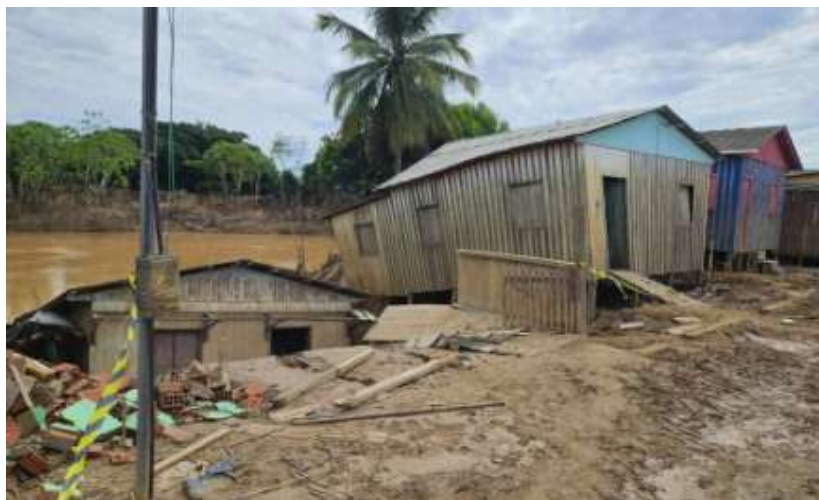
Figura 112 - Residência na Rua Major Salinas, impactada pela inundação de 2024

Encontra-se ainda situações agravantes, como as edificações na Rua Major Salinas, edificadas em Área de Preservação Permanente, que foram atingidas gravemente na inundação de 2024, conforme Figura 106:

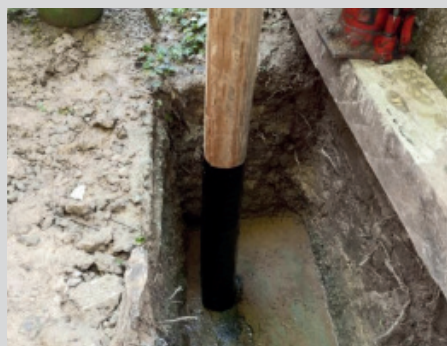
Impermeabilização do barroto
Fonte: Saraiva Engenharia (2023)

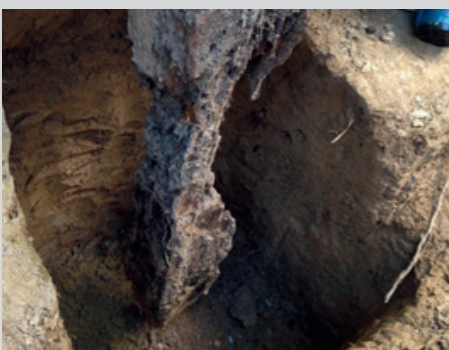
Apodrecimento dos barrotes
Fonte: CSZ Engenharia (2015)

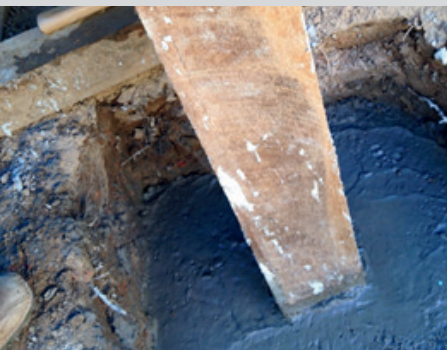
Durante a obra de Conservação e Restauração da Casa de Chico Mendes, realizada pelo IPHAN em 2015, foram executados blocos de concreto em 12 barrotes, com o propósito de garantir maior estabilidade e preservar a estrutura original da edificação. Esses blocos foram instalados principalmente ao longo da linha dos pilares principais, que sustentam a cobertura, assegurando maior resistência e durabilidade ao conjunto. Em 2023, algumas dessas estruturas foram refeitas e outros blocos foram executados em barrotes que não tinham esta estrutura.

Blocos de concreto nas fundações
Fonte: CSZ Engenharia (2015)

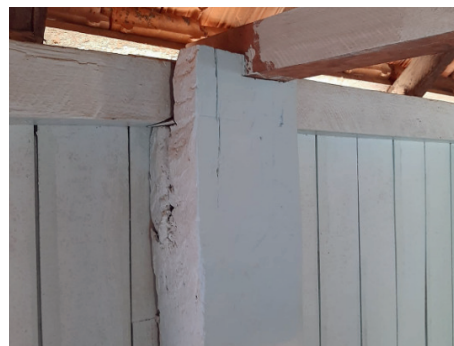
Alguns pilares apresentam marcas antigas de ação de cupim, as quais foram solucionadas, mas não comprometeram a estrutura. É possível encontrar também pequenas rachaduras, provavelmente relacionadas ao processo de secagem da madeira.

Rachadura estabilizada
Fonte: Da autora (2023)

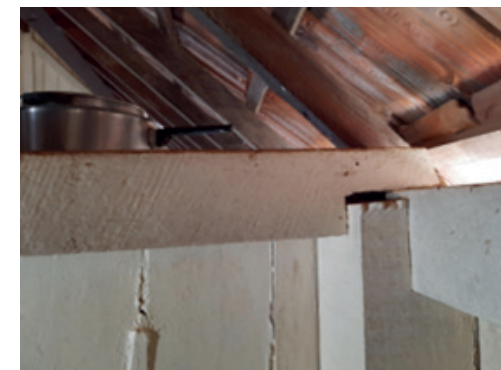
Movimentações da edificação, sobrecarga pontual, fixações inadequadas e falhas de execução podem gerar desalinhamentos, folgas e instabilidade, aumentando a vulnerabilidade da cobertura e acelerando seu processo de deterioração. Danos pontuais também podem ocorrer, como no caso da rachadura identificada em 2020 na linha da tesoura da cobertura, posteriormente recuperada em 2023. A rachadura teve origem em uma falha estrutural, uma vez que apenas a porção superior da peça estava apoiada sobre o pilar, gerando concentração de esforços e comprometimento da estabilidade local. Ressalta-se que danos pontuais desse tipo podem provocar sobrecargas e redistribuições indesejadas de esforços, afetando o desempenho global da estrutura.

Folga da estrutura da cobertura
Fonte: Da autora (2020)

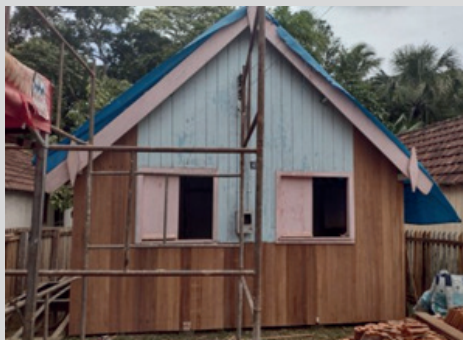
Troca das tábuas da parede frontal
Fonte: CSZ Engenharia (2015)

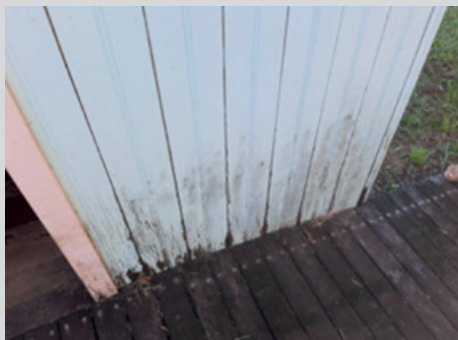
Umidade ascendente
Fonte: Da autora (2022)

ascendente, causando o apodrecimento, manchas, o surgimento de fungos e xilófagos. É possível observar frestas, deformações e fissuras. Somam-se a isso o envelhecimento dos materiais, a exposição contínua ao sol, chuva e poeira e falhas de manutenção, que podem gerar lacunas, descascamento da pintura e acúmulo de sujidades.

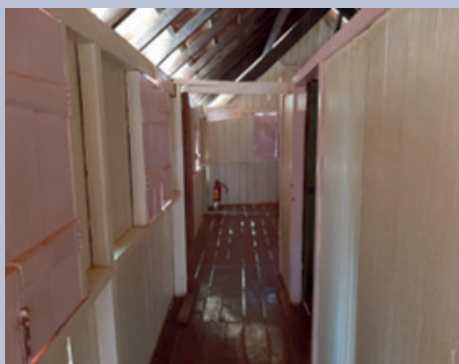
Assim como o restante da edificação, o piso é afetado pela umidade, favorecendo o apodrecimento da madeira, além do surgimento de deformações e manchas. As variações higroscópicas e térmicas provocam retração, dilatação e deformações, gerando frestas, arqueamento de tábuas e fissuras. Além disso, o uso contínuo, a movimentação da estrutura de apoio, falhas de fixação e a falta de manutenção contribuem para o desgaste do material, desnivelamentos e afrouxamento das ligações. Soma-se a isso a prática inadequada de limpeza, que causa o aparecimento de manchas nas paredes próximas ao piso.

Frestas no piso
Fonte: Da autora (2023)

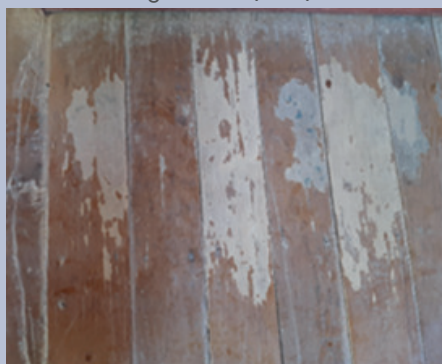
Desgaste do piso
Fonte: Da autora (2020)

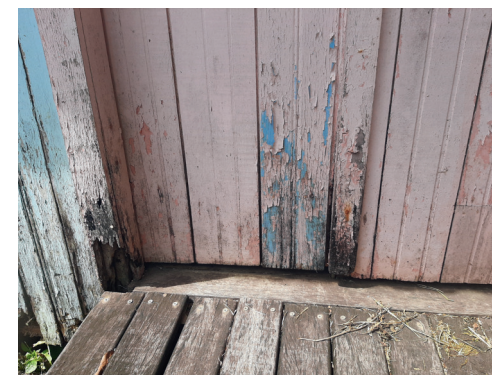
Os vãos e esquadrias são afetados principalmente pela umidade. As variações térmicas e higroscópicas provocam retração, dilatação e deformações, gerando frestas e empenamentos. O envelhecimento dos materiais e a exposição às intempéries contribuem para desgastes e descascamento da pintura. A oxidação e o afrouxamento das conexões afetam as estruturas.

Umidade ascendente na porta
Fonte: Da autora (2020)

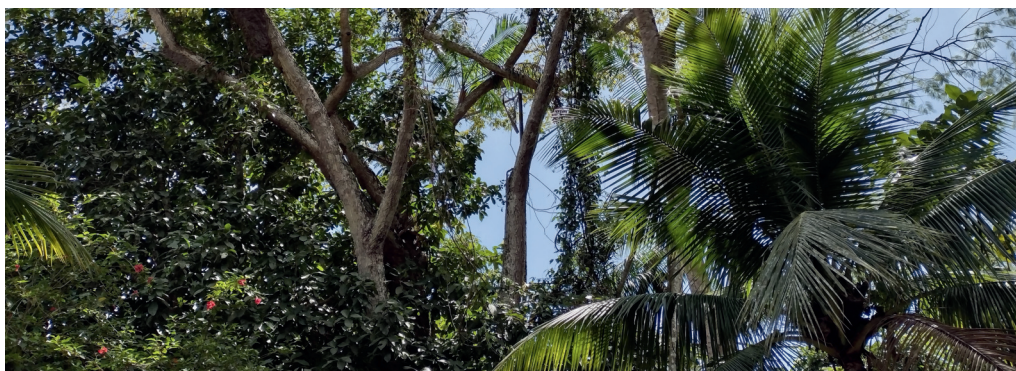
No interior do lote, identificam-se algumas árvores de médio e grande porte, que contribuem para a ambiência paisagística e sombreamento do espaço, mas que também favorecem o acúmulo de matéria orgânica e a retenção de umidade em determinadas áreas do solo. Próximo aos fundos do terreno, verifica-se a presença de um processo de erosão em desenvolvimento, possivelmente associado ao escoamento superficial

Copas das árvores
Fonte: Da autora (2020)

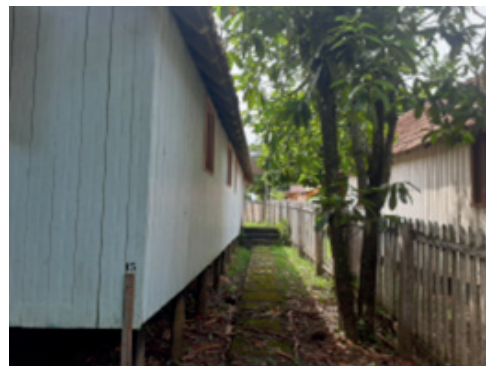
Folhas secas no terreno
Fonte: Da autora (2020)

O terreno apresenta, por vezes, problemas concentrados na área externa, como a degradação do gramado causada pelas variações climáticas, inundações e pelo acúmulo de folhas provenientes das árvores próximas, cuja vegetação sem poda regular invade o lote e compromete as cercas. Estas já registraram trechos danificados, agravados pelo processo erosivo na parte posterior. As áreas de circulação também evidenciam desgaste: a escada e a calçada interna apresentam manchas, fungos, fissuras e deterioração, enquanto o deck de madeira exhibe peças soltas e sinais de apodrecimento decorrentes da exposição contínua à umidade.

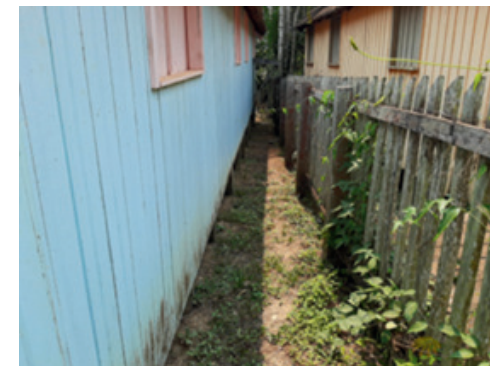
Vegetação na cerca
Fonte: Da autora (2020)

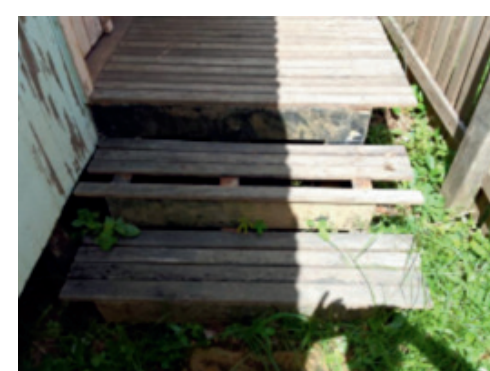
Deck de madeira danificado
Fonte: Da autora (2020)

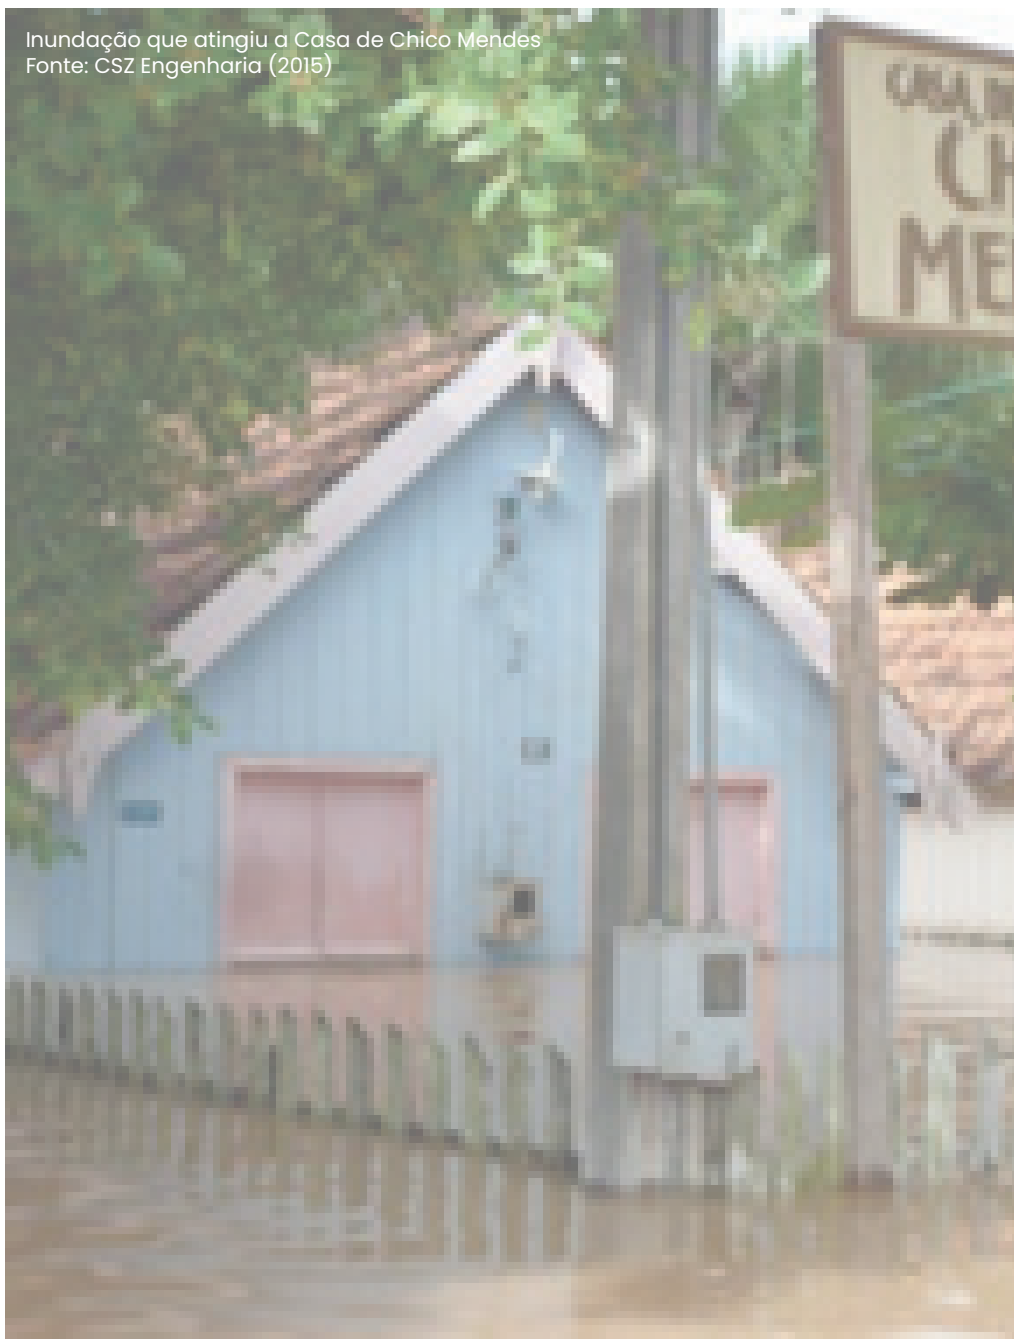
Inundação que atingiu a Casa de Chico Mendes
Fonte: CSZ Engenharia (2015)

O bem tombado está localizado próximo ao Rio Acre, cujo nível se eleva durante o inverno amazônico, podendo ocasionar inundações que ameaçam a integridade da edificação. As cheias também aceleram o processo erosivo nos fundos do imóvel, ampliando a instabilidade do terreno e sua vulnerabilidade estrutural.
