## **AVALIAÇÃO FUNCIONAL OBJETIVA DA SUPERFÍCIE (IGG) DE PAVIMENTOS FLEXÍVEIS SOBRE PARALELEPÍEDOS EM RUAS DO MUNICÍPIO DE CRICIÚMA/SC**

Shaiana Spader de Souza<sup>1</sup>  
Graziela Olivo Fermo<sup>2</sup>

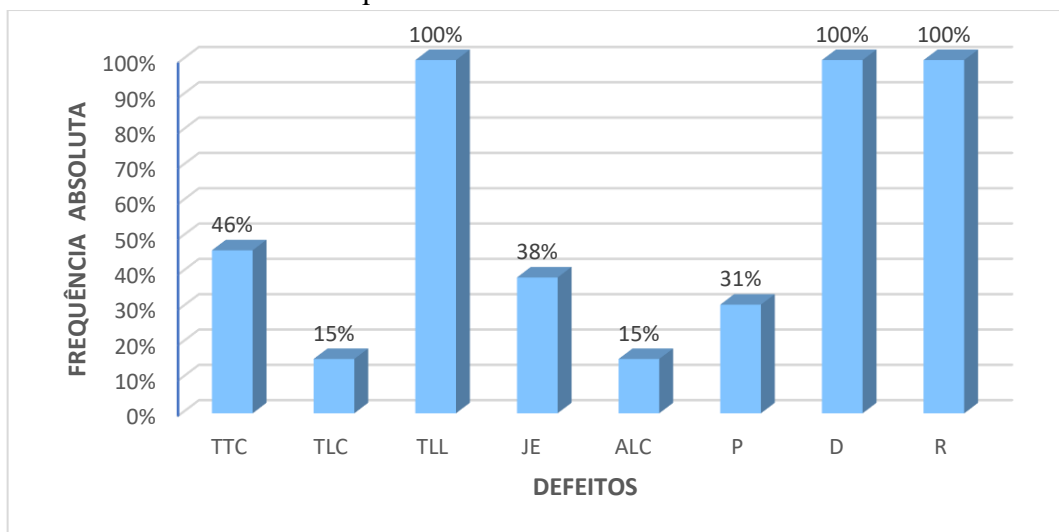
Gráfico 01: Frequência absoluta dos defeitos inventariados.

Sendo assim, é possível perceber a predominância de trincas isoladas longitudinais longas (TLL), desgaste (D) e remendos (R), ocorrendo em todas as estações analisadas. Em seguida, as trincas isoladas transversais curtas (TTC) que correspondem a 46% e estão presentes em 6 estações. É notório destacar a presença de trincas interligadas tipo “couro de jacaré” com erosão nas bordas (JE) representando 38% em 5 estações. As painelas (P) estão presentes em 4 estações, o que equivale a 31%. Ademais, as trincas isoladas longitudinais curtas (TLC) e os afundamentos de consolidação plástica local (ALC) foram identificados em 2 estações, o que corresponde a 15%. As figuras 8, 9, 10 e 11 na sequência, demonstram os principais defeitos encontrados no trecho A.

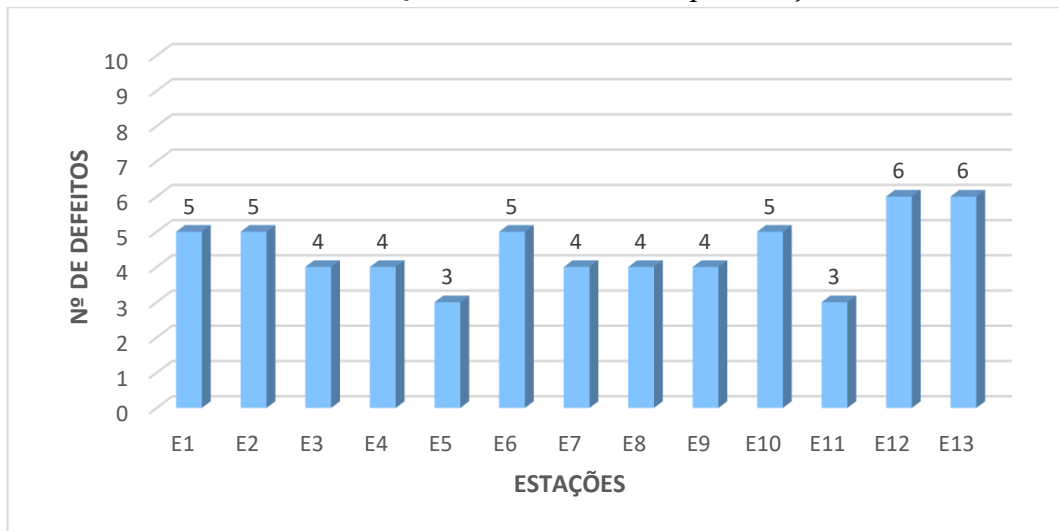
Gráfico 02: Quantidade de defeitos por estação.

As estações 12 e 13 apresentaram os maiores números de defeitos, ou seja, 6 cada. As ocorrências identificadas na estação 13 foram: trinca isolada longitudinal curta (TLC), trinca isolada longitudinal longa (TLL), afundamento de consolidação local (ALC), panela (P), desgaste (D) e remendo (R). As figuras 12, 13, 14 e 15 na sequência, ilustram os principais defeitos constatados na estação 13.

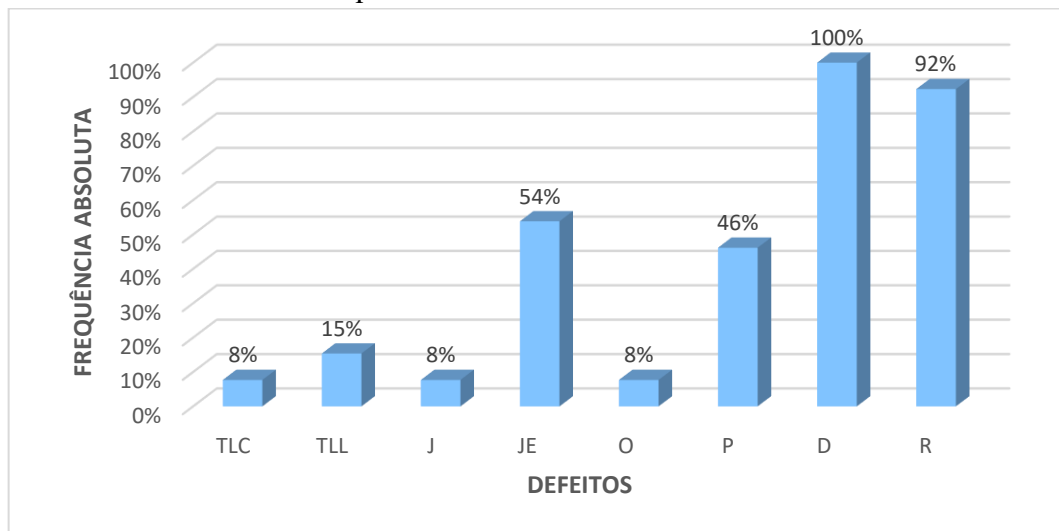
Gráfico 3: Frequência absoluta dos defeitos inventariados.

Desse modo, é possível notar a predominância de desgaste (D) ocorrendo em todas as estações estudadas. Em seguida os remendos (R) estão em 92% e correspondem a 12 estações. Posteriormente, as trincas interligadas tipo “couro de jacaré” com erosão nas bordas (JE) representam 53% e estão presentes em 7 estações. Vale ressaltar a presença de painéis (P) em 6 estações, o que caracteriza 46%. As trincas isoladas longitudinais longas (TLL) correspondem 15% e estão presentes em 2 estações. Por fim, a trinca isolada longitudinal curta (TLC), a trinca interligada tipo “couro de jacaré” sem erosão nas bordas (J) e a ondulação (O) representam 8% e estão presentes em apenas 1 estação. As figuras 16, 17, 18 e 19 na sequência, mostram os defeitos predominantes no trecho B.

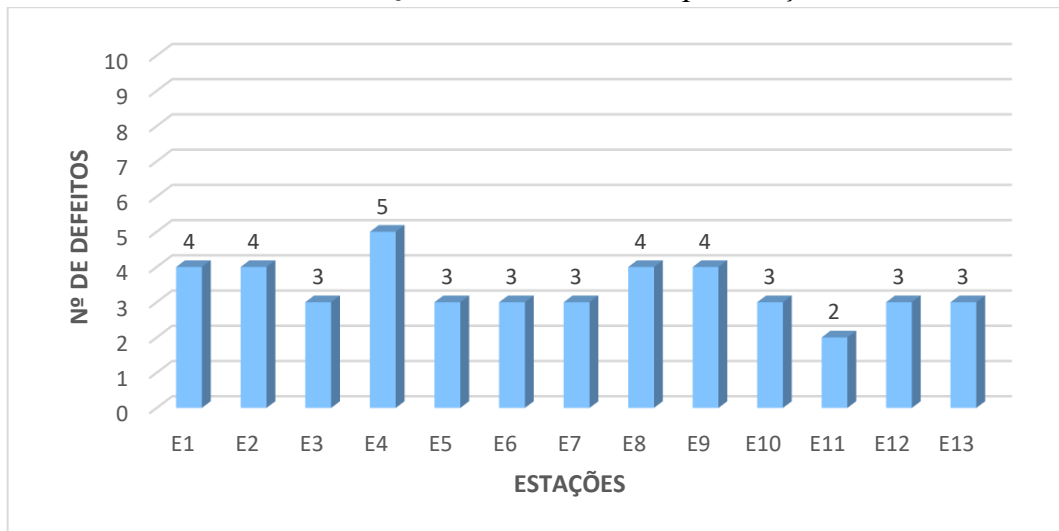
Gráfico 4: Quantidade de defeitos por estação.

A estação 4, de acordo com o gráfico 4, foi a que apresentou o maior número de ocorrência de defeitos. Nela foram identificadas: trincas interligadas tipo “couro de jacaré” com erosão nas bordas (JE), afundamento de consolidação plástica local (ALC), panela (P), desgaste (D) e remendo (R). A figura 20 exibe os defeitos predominantes na estação.
