**MANIFESTAÇÕES PATOLÓGICAS EM REVESTIMENTO CERÂMICO
DE FACHADA EM DUAS OBRAS SITUADAS EM FLORIANÓPOLIS**

FLORIANÓPOLIS, 2024.

Trabalho de Conclusão de Curso submetido ao Instituto Federal de Educação, Ciência e Tecnologia de Santa Catarina como parte dos requisitos para obtenção do título de Engenheiro Civil.

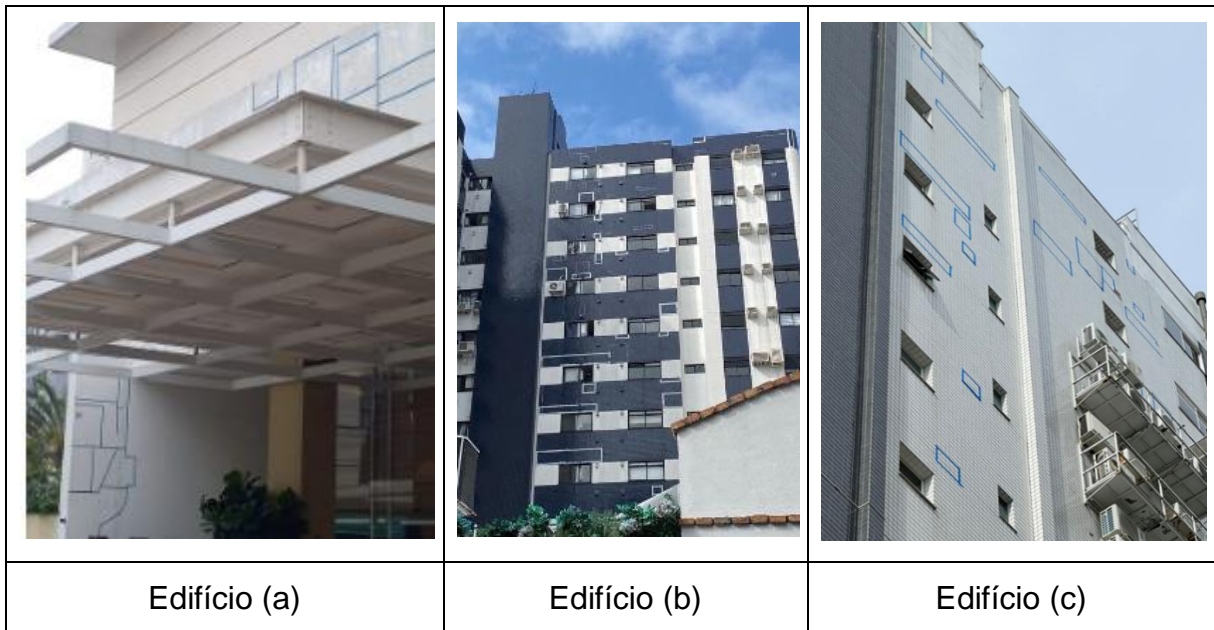
Figura1-Mapeamentos nas fachadas de edifícios localizados na cidade de Florianópolis

Na cidade de Florianópolis/SC o revestimento cerâmico em fachadas é comumente visto sendo utilizado nos empreendimentos. Entretanto, é possível observar diversos prédios com demarcações (mapeamentos) em suas fachadas que sinalizam problemas nos revestimentos, conforme mostra a Figura 1, representada pelos edifícios A, B e C.
