**ESTUDO DE CASO – PATOLOGIAS NA PONTE DE CONCRETO  
ARMADO NO RIBEIRÃO DA ILHA DE FLORIANÓPOLIS**

**FLORIANÓPOLIS, MARÇO DE 2022**

Trabalho de Conclusão de Curso  
submetido ao Instituto Federal de  
Educação, Ciência e Tecnologia de Santa  
Catarina como parte dos requisitos para  
obtenção do título de Engenheira Civil.

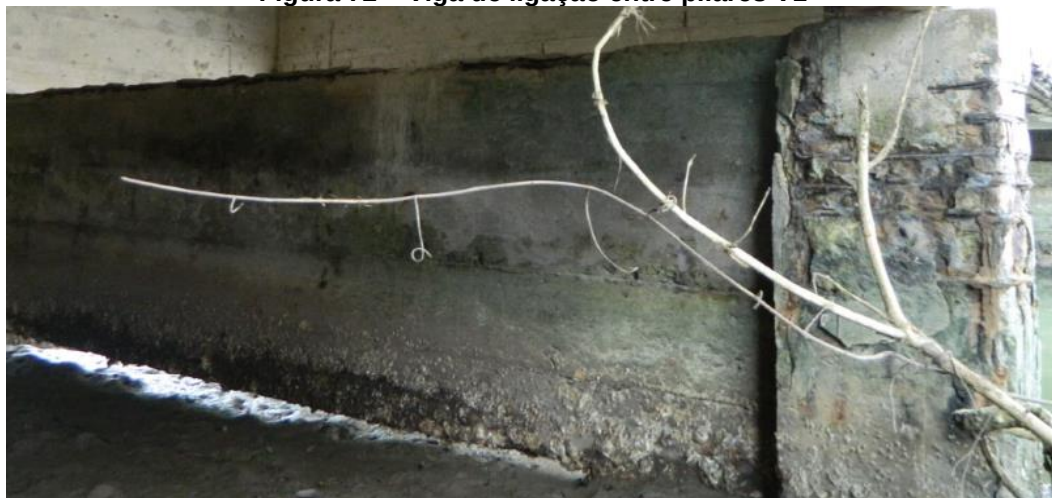
**Figura 72 – Viga de ligação entre pilares V1**

Nas Figuras 72 e 73, vê-se as vigas de ligação entre os pilares. Nelas é possível perceber um grau patológico e de desgaste semelhante entre ambas e, com base na presença de cheias no local, é possível perceber também que as duas possuem a presença de limo um pouco acima da metade de sua altura, esse material biológico apresenta-se através da cor esverdeada em ambas as imagens.

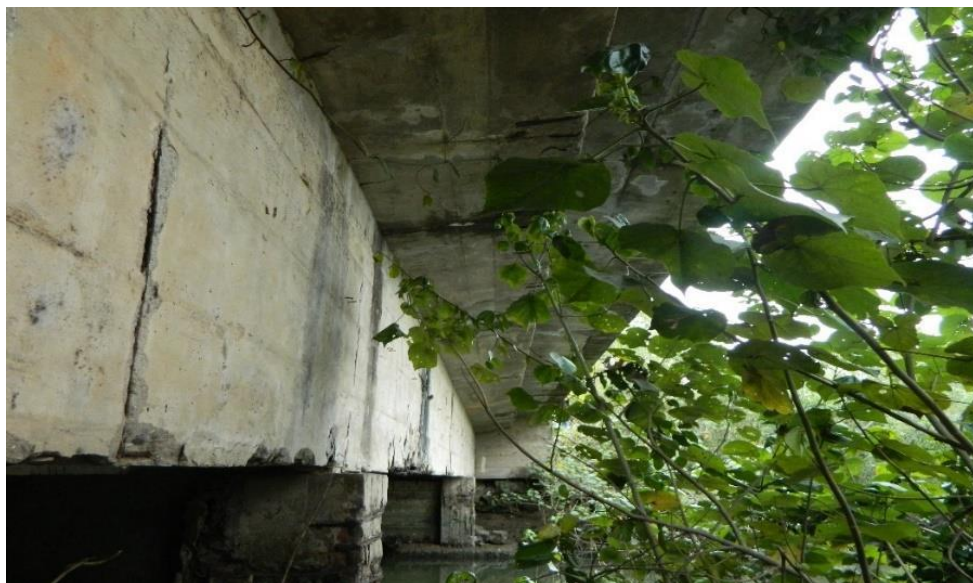
**Figura 79 – Longarina L1**

Nas Figuras 79 e 80 é possível observar a presença de diversas patologias já observadas em outros elementos, tais como: fissuração, exposição de armadura e desintegração do concreto.

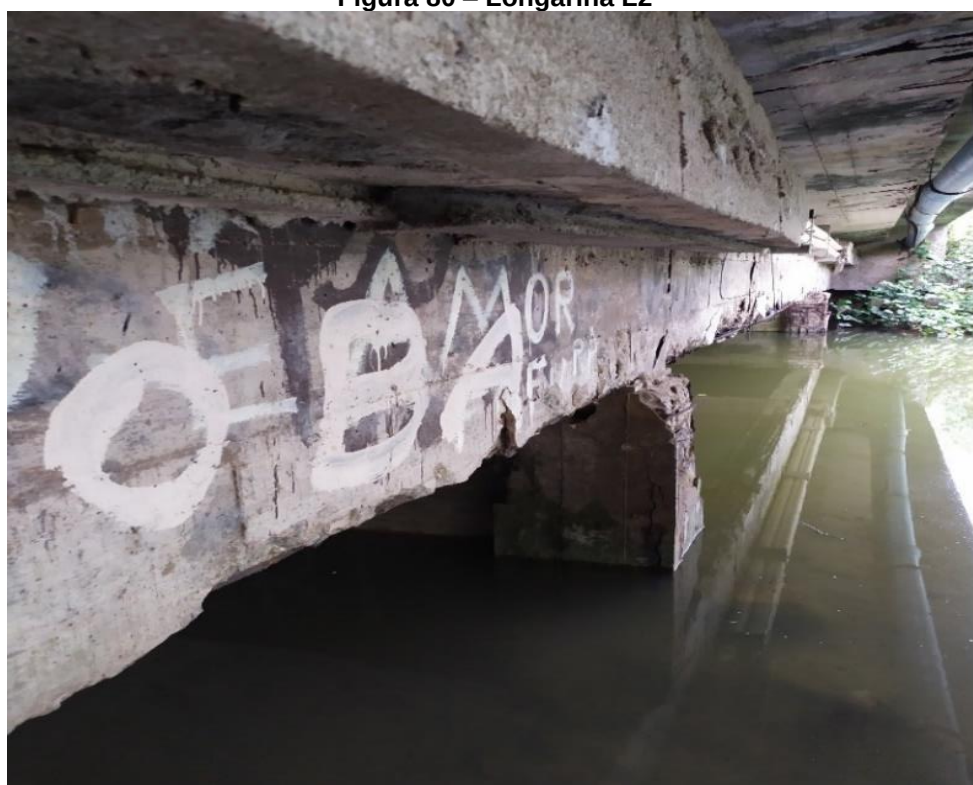
Figura 80 – Longarina L2

Nas figuras 68 e 70, já mostradas, e nas figuras 74, 78 e 80 é possível observar que existe uma linha (representada na figura 78 por uma reta vermelha) em que a maré parece oscilar recorrentemente podendo por vezes até mesmo atingir altura superior. Isso possivelmente facilitou o aparecimento de patologias em uma porção da estrutura que fica abaixo dessa linha.

Também é possível observar que as longarinas L1 e L2, conforme figuras 68 e 80, encontram-se mais deterioradas no seu bordo inferior em detrimento do superior. Isso indica um maior aparecimento de patologias pelo contato direto com a água devido à presença de oscilação de maré, nas partes inferiores dessas longarinas.

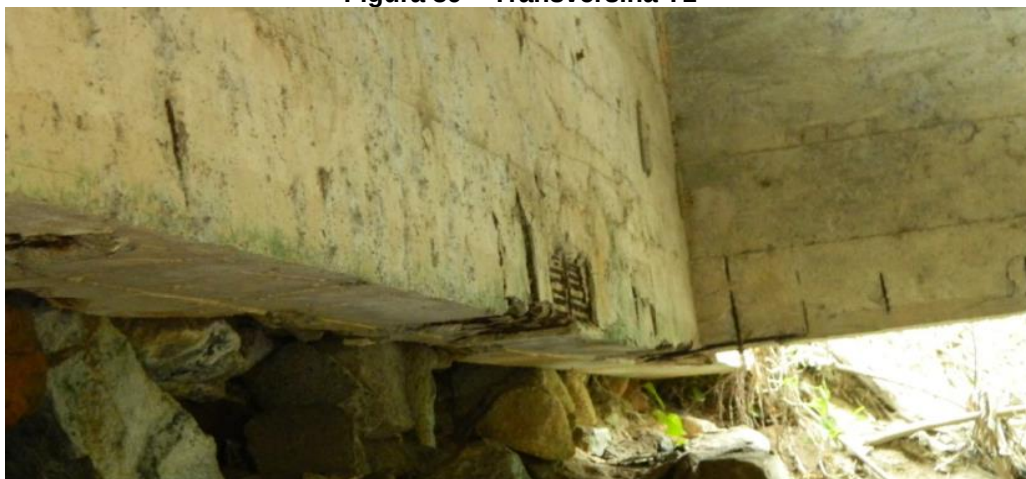
**Figura 89 – Transversina T1**

As transversinas também apresentam patologias ao longo de si, assim como a maioria dos elementos analisados. Contudo, nelas o grau de degradação é reduzido em relação aos demais elementos estruturais, em especial nas transversinas centrais T2 e T3 e isso provavelmente advém do posicionamento delas na estrutura, pois as transversinas T2 e T3 estão menos expostas aos ventos marinhos.

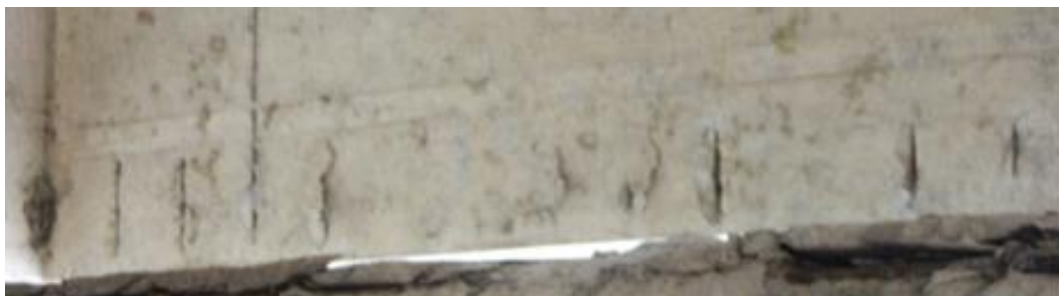
**Figura 92 –Transversina T2**

As Figura 92 e 93 apresentam a transversina T2. Nelas, observa-se principalmente fissurações verticais, as quais podem estar associadas aos esforços solicitados durante os anos à obra. Contudo, elas se encontram exatamente na posição dos estribos, o que indica uma corrosão do aço, que causa tensões expansivas e deteriora o concreto.

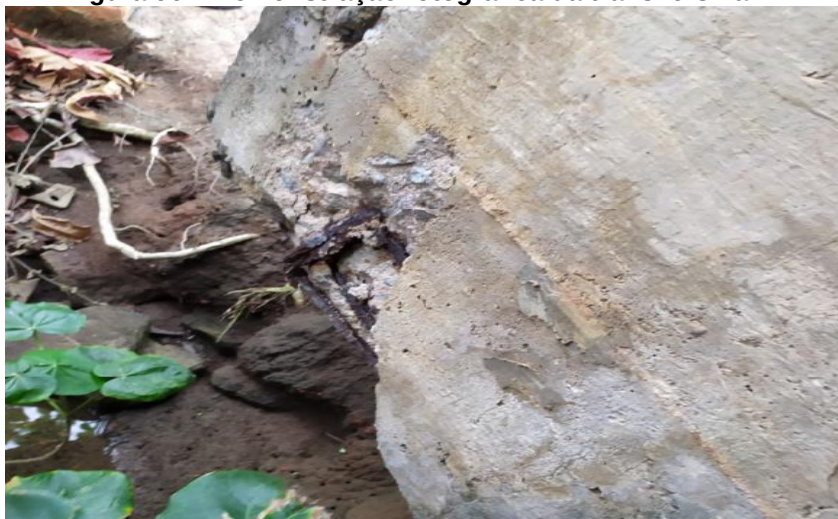
Por fim, na Figura 96 a seguir, próximo ao berço, a transversina T1 encontra-se com a armadura mais exposta e o concreto está deslocado, sendo possível verificar os agregados e a armadura exposta.

**Figura 96 – Demonstração fotográfica da transversina T1**

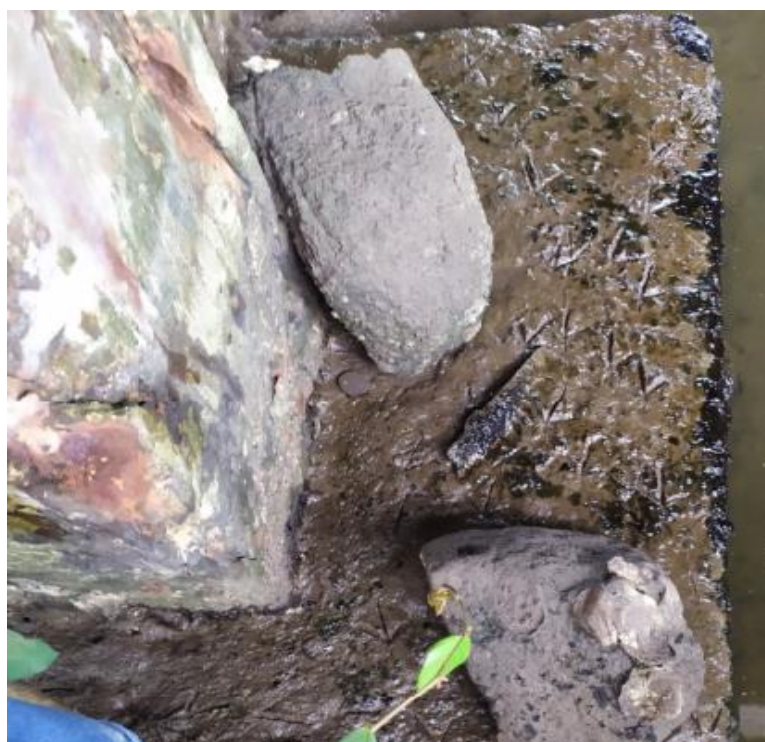
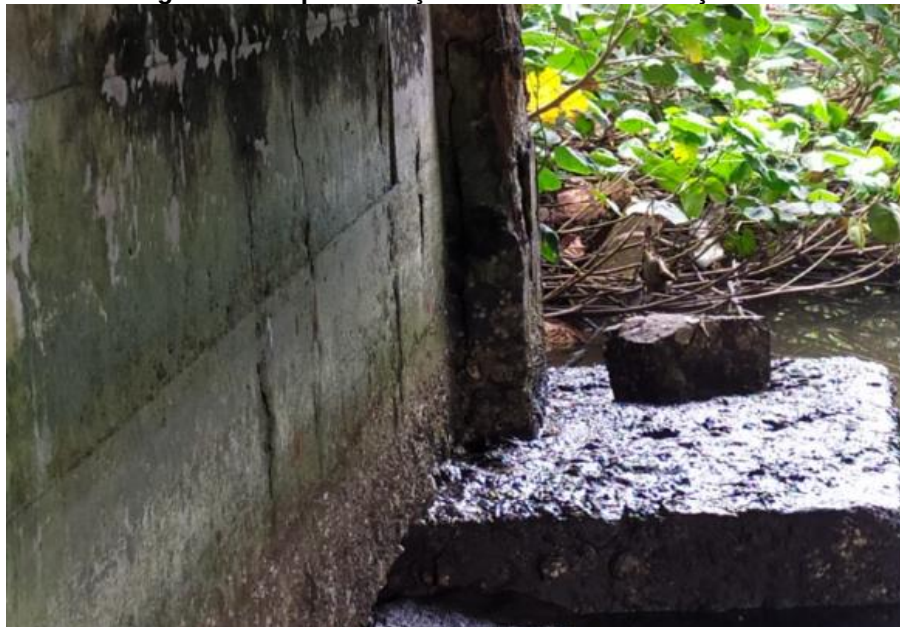
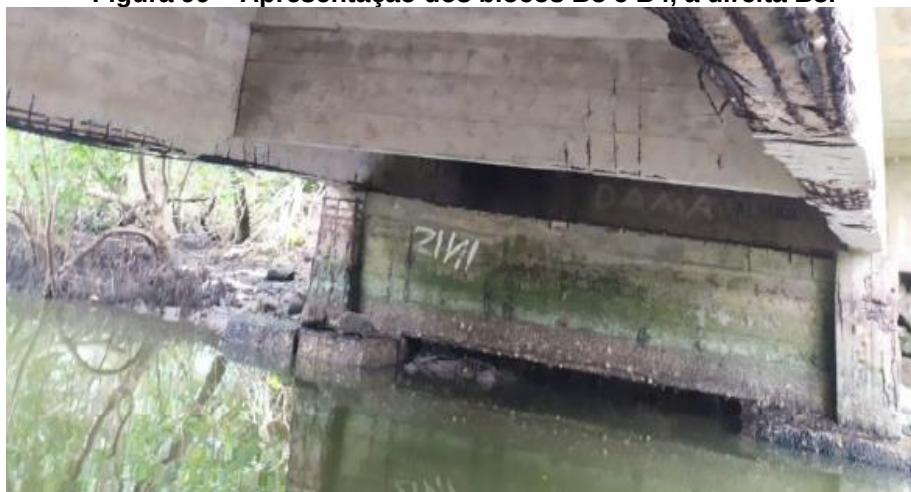
Basicamente, os blocos de fundação não se encontram tão deteriorados quanto os demais elementos apresentados. Os blocos possuem somente um grau de desgaste natural e presença de lodo e material biológico, conforme pode ser visto nas Figuras 97, 98 e 99. A ausência de algumas patologias, ou a presença delas

menor grau, provavelmente advém do próprio projeto do elemento, que previa o contato direto com o ambiente agressivo e a reduzida presença de oxigênio livre, o que, conseqüentemente, reduz as corrosões.

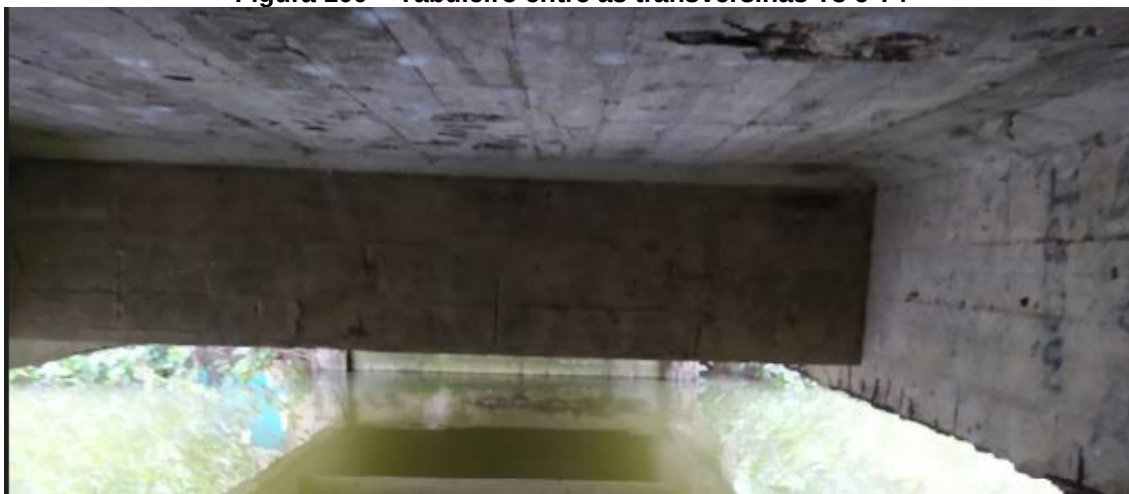
**Figura 100 – Tabuleiro entre as transversinas T3 e T4**

De modo geral, os tabuleiros encontram-se com a presença de patologias consideradas de alto grau, o que é observado em alguns pontos desse elemento. A Figura 100 mostra uma exposição e corrosão de armadura elevada, sendo possível ver a malha de aço que resiste aos esforços, desintegração do concreto e até mesmo uma barra rompida.

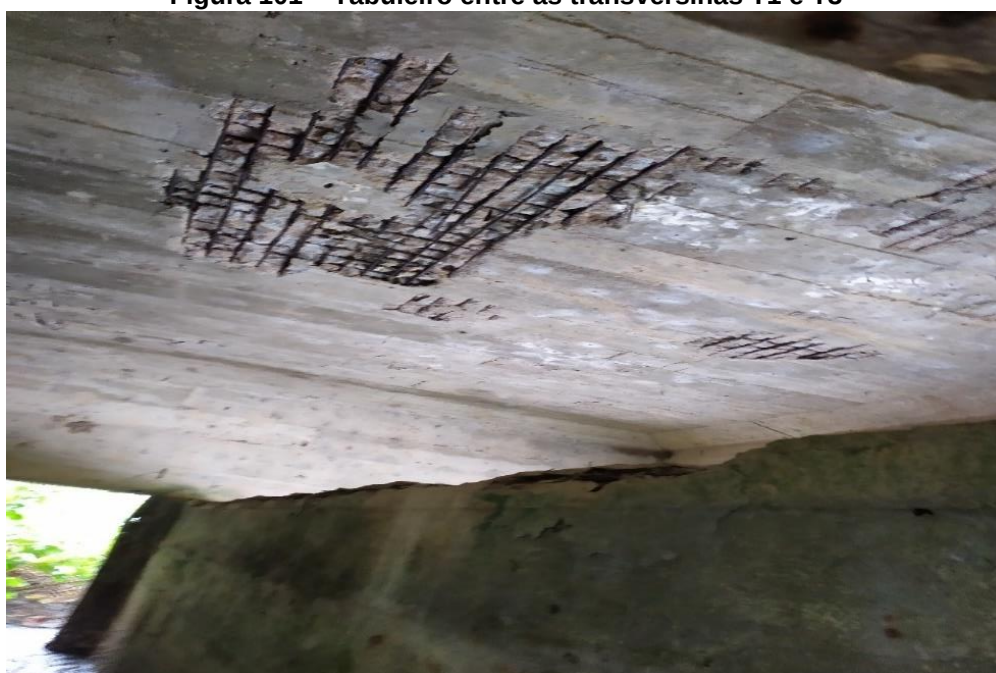
**Figura 101 – Tabuleiro entre as transversinas T1 e T3**

A Figura 101 e 102 se situam entre as transversinas T1 e T2 e essa parte encontra-se com maior presença de exposição e corrosão das armaduras em relação a Figura 100 (parte do tabuleiro entre transversina T3 e T4).

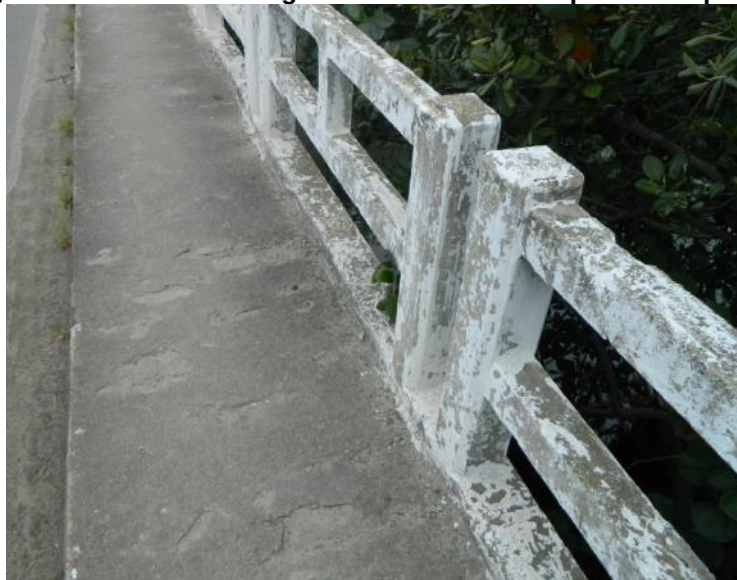
Em complemento ao já exposto, a Figura 107 mostra o guarda corpo, mas o interesse dessa imagem é a verificação do passeio, em que o concreto se encontra um pouco desgastado. Acredita-se que o desgaste tenha ocorrido devido ao próprio tempo da estrutura, intempéries e da presença da pesca no local. O centro dos guarda corpos são os pontos em que os pescadores apoiam seus equipamentos de

pesca e ao colher esses equipamentos é gerado um atrito com a região causando um desgaste, contudo esses elementos são delimitados como grau de risco baixo.

**Figura 107 – Passeio desgastado devido ao tempo e intempéries**

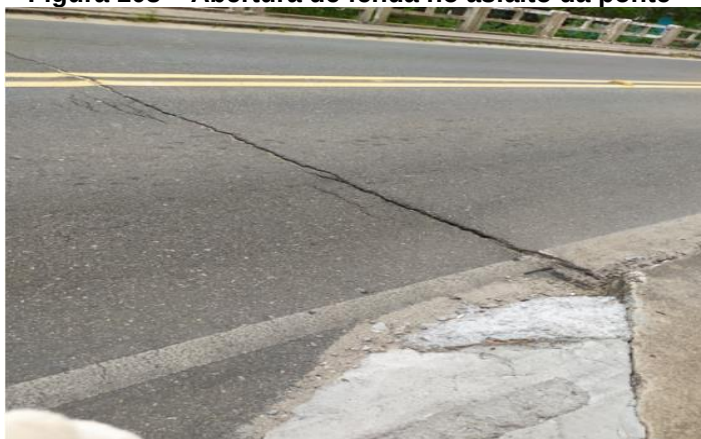
Já na Figura 108 a seguir, existe a verificação de uma abertura no pavimento que atravessa de um lado a outro. Diversas causas poderiam ocasionar esse fenômeno, como: a dilatação do pavimento, o recalque no encontro do tabuleiro com o asfalto, e até mesmo a vibração da ponte.

**Figura 108 – Abertura de fenda no asfalto da ponte**

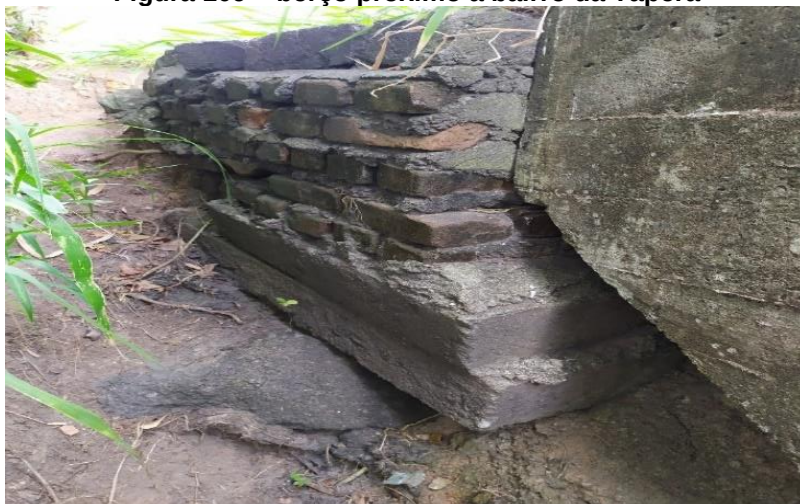
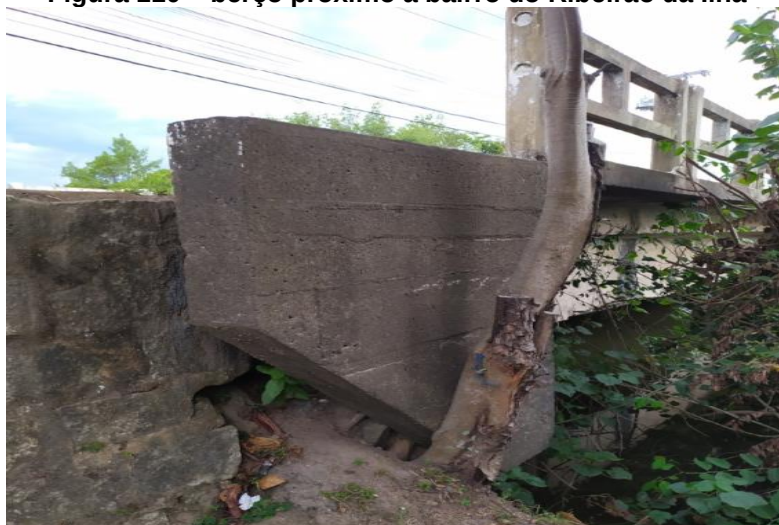
Os berços encontram-se em estado suficientemente satisfatório, não apresentando patologias graves, mesmo diante dos anos de construção da ponte. O berço próximo ao Bairro da Tapera é visto na Figura 109 e o berço próximo ao Bairro

do Ribeirão da Ilha é observado na Figura 110. Ambos são construídos com rocha, tijolo e concreto.
