**ANÁLISE DE PATOLOGIAS DECORRENTES DE INFILTRAÇÕES:  
estudo de casos em pós-obra de reformas**

Trabalho de Conclusão de Curso /  
Monografia / Dissertação submetido ao  
Instituto Federal de Educação, Ciência e  
Tecnologia de Santa Catarina como parte  
dos requisitos para obtenção do título de  
Engenheiro Civil.

O presente trabalho tem como objetivo analisar manifestações patológicas causadas por infiltração na área da construção civil por meio do estudo de três casos situados na cidade de Florianópolis/SC.

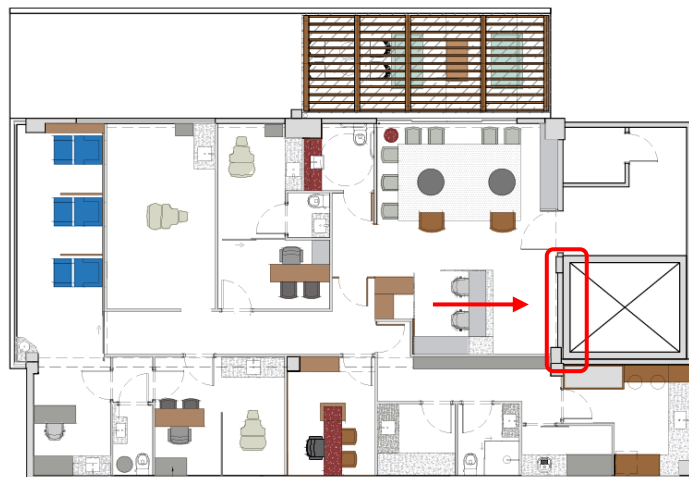
**Figura 30: Área afetada pela patologia**

Após a conclusão da obra, em março de 2024, o cliente solicitou o suporte da empresa para investigar uma infiltração que estava ocorrendo em uma parede na recepção da clínica. A área afetada pela infiltração está destacada na Figura 30.

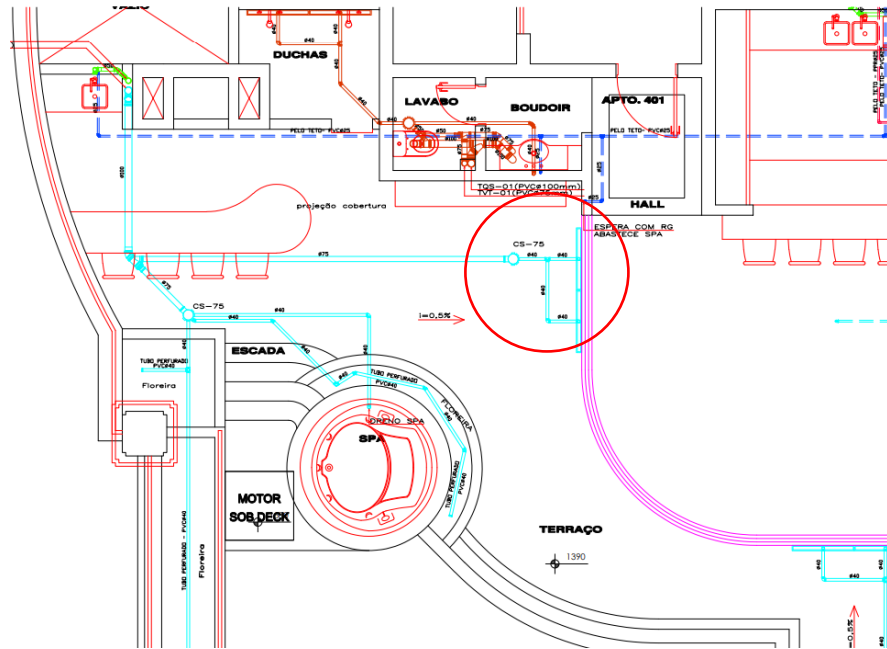
**Figura 41: Projeto da construtora do condomínio identificando os três ralos no terraço**

A Figura 41 apresenta o projeto inicial do apartamento entregue pela construtora do edifício antes da reforma feita pela empresa em 2020, nesse projeto estão identificados os três ralos localizados no terraço da cobertura, sendo dois menores com diâmetro de 40 mm (no projeto como ralos lineares), que se ligam ao maior de com diâmetro de 75mm.

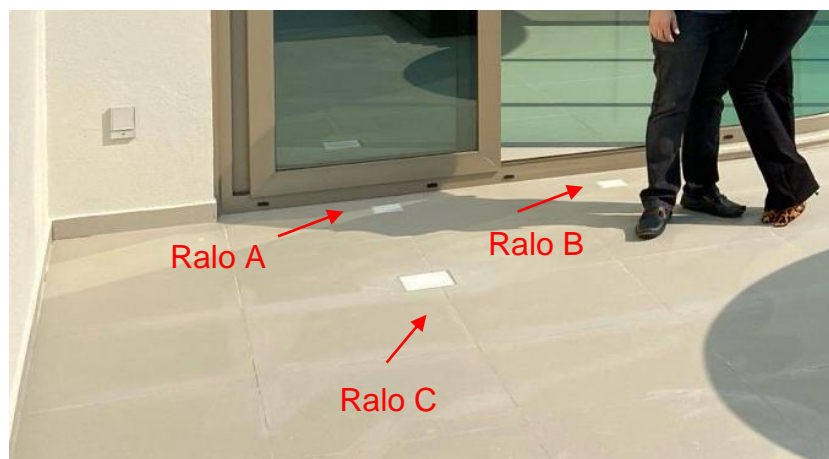
**Figura 42: Identificação dos ralos**

Para facilitar a compreensão deste estudo de caso, os dois ralos de diâmetro 40 mm serão denominados como ralo A e ralo B, e o ralo de diâmetro 75 mm como ralo C. A Figura 42 ilustra a disposição desses ralos no terraço da cobertura.
