**INSTITUTO FEDERAL DE EDUCAÇÃO, CIÊNCIA E TECNOLOGIA DE SANTA
CATARINA – CÂMPUS FLORIANÓPOLIS
DEPARTAMENTO ACADÊMICO DA CONSTRUÇÃO CIVIL
CURSO DE GRADUAÇÃO EM ENGENHARIA CIVIL**

**ANÁLISE DA RESTAURAÇÃO DE UM PAVIMENTO FLEXÍVEL EM
SC: ESTUDO DE CASO.**

FLORIANÓPOLIS, 2023.

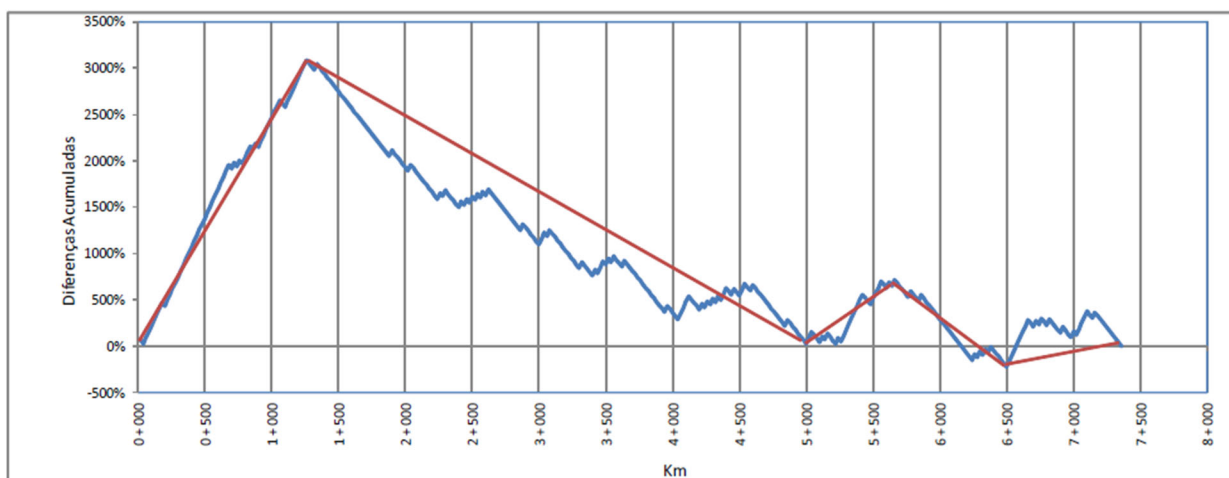
Figura 21 - Segmentos homogêneos baseados na porcentagem de trincamento

Inicialmente para a avaliação do estado da superfície do pavimento, a empresa responsável pelo projeto realizou o levantamento da condição de superfície do pavimento existente através do procedimento DNIT 006/2003-PRO, a fim de buscar a identificação dos defeitos existentes e a divisão do trecho em segmentos homogêneos. A partir deste levantamento, elaborou-se o gráfico das diferenças acumuladas baseado na porcentagem de trincamento, conforme Figura 21 abaixo e a Tabela 9 com os referidos valores.

O gráfico da Figura 21 revela diferenças acumuladas na porcentagem de trincamento ao longo da extensão da via. Destaca-se um crescimento progressivo notável nas porcentagens de trincamento do quilômetro 0 ao 1,2, indicando um aumento significativo nas trincas, assim como do quilômetro 5 ao 5,7, embora menos pronunciado. Entre o quilômetro 1,2 ao 5 e 5,7 ao 6,5, ocorre uma redução, sendo mais acentuada no primeiro intervalo e menos expressiva no segundo. Por fim, do quilômetro 6,5 ao 7,5, observa-se um leve crescimento nas porcentagens de trincamento nesse trecho final, sugerindo um aumento suave na ocorrência dessas trincas.

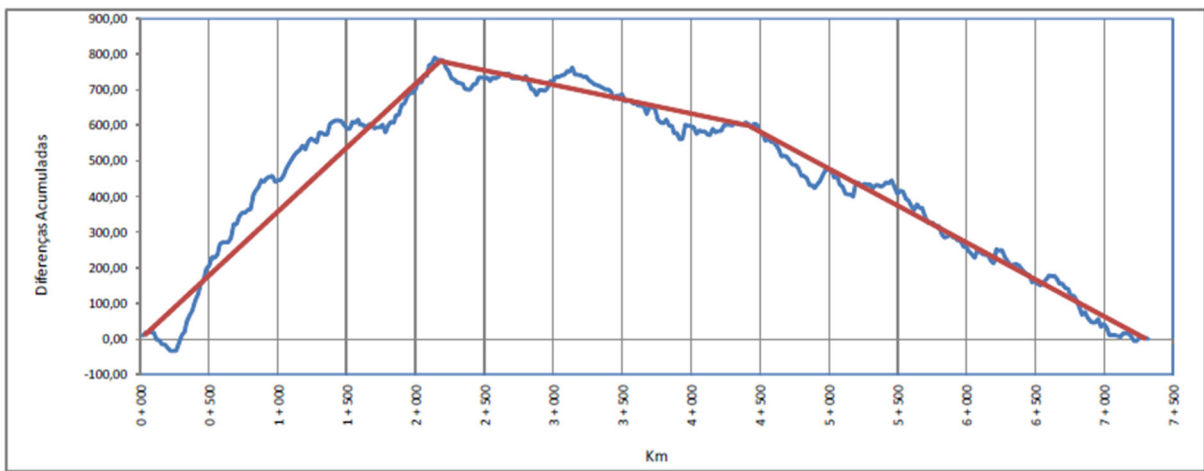
Figura 22 - Segmentos homogêneos baseados na deflexão

Já o gráfico da Figura 22 revela diferenças acumuladas das deflexões aferidas no ensaio da Viga Benkelman. Destaca-se um crescimento progressivo notável no gráfico, do quilômetro 0,0 ao 2,2, indicando um aumento acumulado significativo nas deflexões. Entre o quilômetro 2,2 ao 7,4, ocorre uma redução, sendo menos acentuada no primeiro intervalo e mais expressiva no segundo.

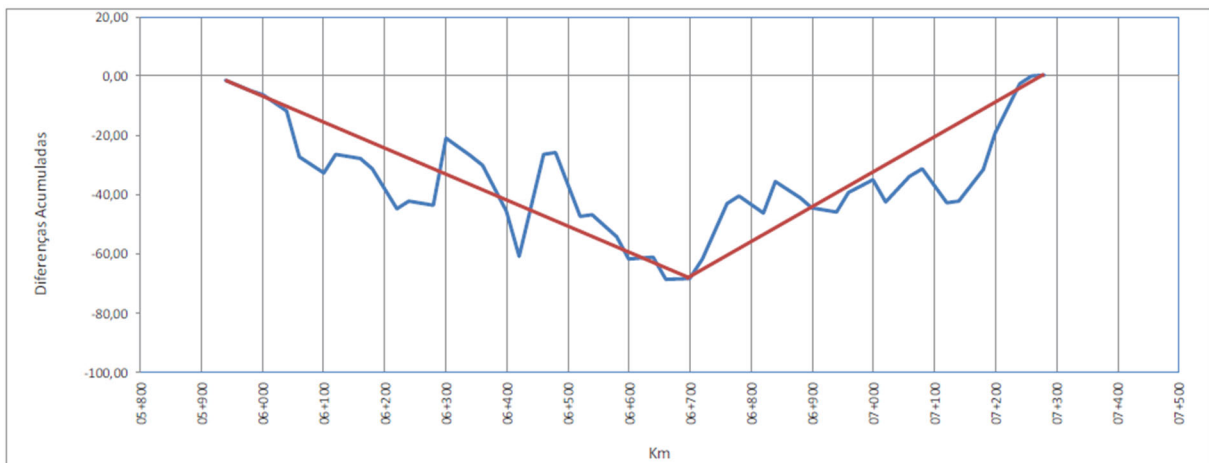
Figura 25 - Segmentos homogêneos baseados na deflexão

Ao analisar esses gráficos, observa-se que cada alteração no coeficiente angular da curva obtida aponta uma modificação no comportamento médio entre um segmento específico e outro, identificando os limites dos segmentos homogêneos. Portanto, observa-se uma modificação significativa entre os quilômetros 6,4 e 7,3 do trecho estudado, fazendo com que haja a separação dos segmentos homogêneos.

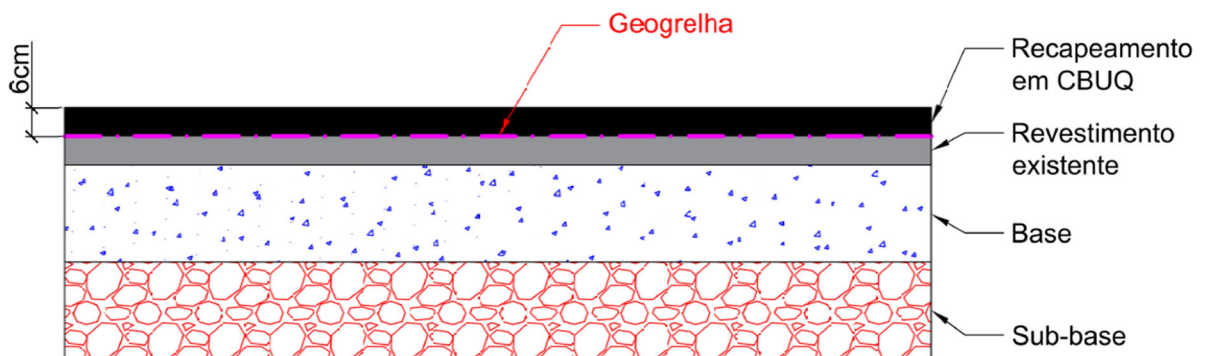
Figura 33 - Geogrelha aplicada imediatamente sobre o pavimento existente

A geogrelha utilizada foi Hatelit C 40/17 da empresa Huesker, constituída de poliéster de alta tenacidade e revestimento betuminoso combinada com não-tecido ultraleve impregnado. É crucial ressaltar que em alguns casos a geogrelha foi aplicada diretamente sobre a superfície do pavimento existente, especificamente no segmento homogêneo 5, (conforme ilustrado na Figura 33), com uma cobertura asfáltica de 6 centímetros. Em contrapartida, no segmento homogêneo 6, por haver uma maior porcentagem de trincamento, a geogrelha foi incorporada à nova camada asfáltica, a qual apresentava 9 centímetros de espessura, sendo a primeira camada de 3 centímetros e a segunda camada de 6 centímetros (conforme ilustrado na Figura 34).

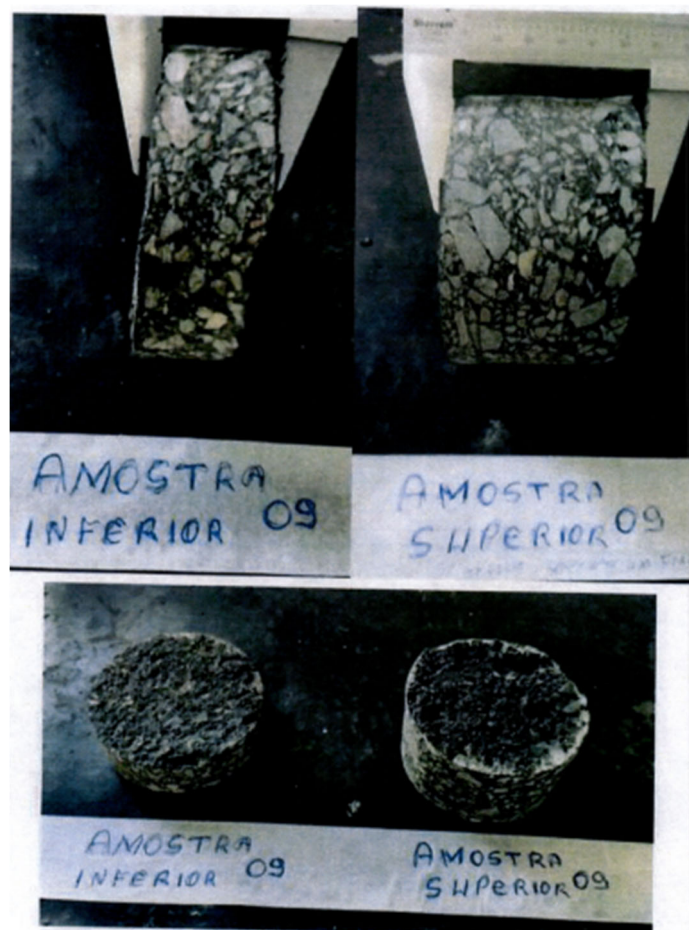
Figura 40 - Amostra 9 coletada na pista (empresa a).

Além das constatações visuais das patologias, procedeu-se a ensaios de controle tecnológico da obra por empresa (a) contratada, com 10 amostras coletadas no dia 08 de agosto de 2017, nos locais indicados na Tabela 23. Na Figura 40 é possível verificar uma das amostras coletadas na pista.

Esses ensaios revelaram que as espessuras das amostras da camada superior (nova capa asfáltica) e da camada inferior (recomposição da fresagem) estavam ultrapassando os limites aceitáveis da Norma DNIT 031/2016 – ES, que define uma variação máxima de espessura de 5% da projetada. A partir disso, foram elaborados gráficos a fim de ilustrar as espessuras das amostras coletadas na pista, sendo a linha verde a espessura projetada e a linha vermelha a média das espessuras medidas.

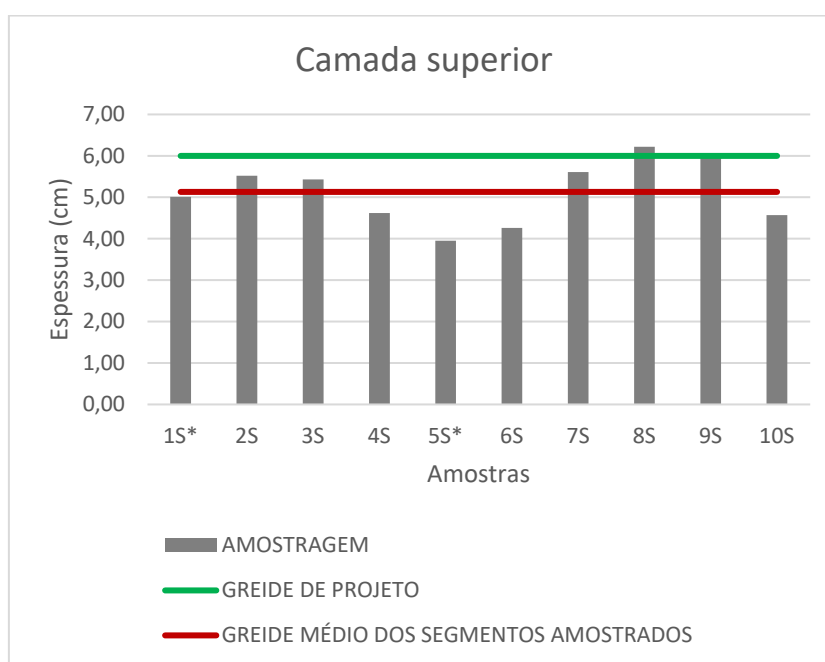
Gráfico 1 - Espessuras da camada superior (empresa a)

Na camada superior, como ilustrado no Gráfico 1, identificou-se que a espessura estava 14,5% menor do que a espessura indicada no projeto, esta que era de 6 centímetros, na qual apenas duas das amostras coletadas estavam dentro variação permitida.

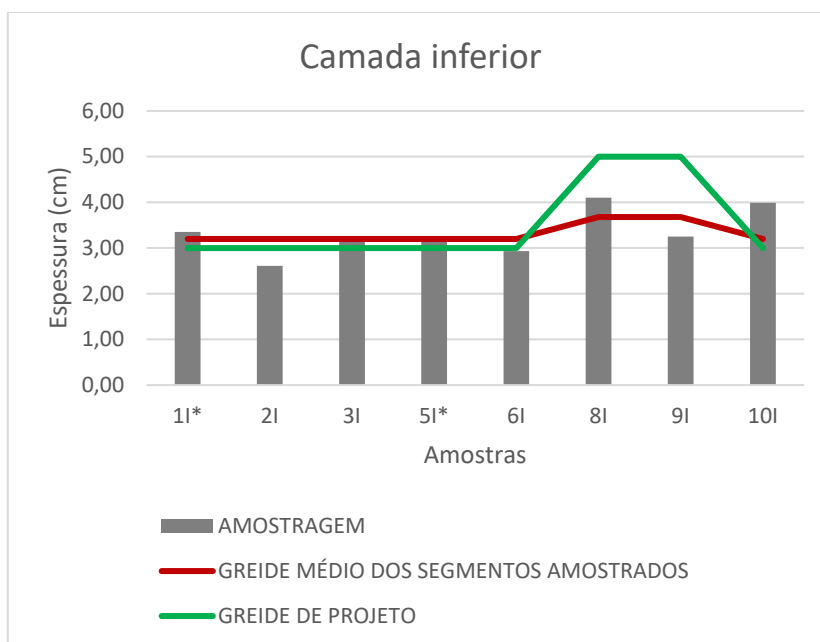
Gráfico 2 - Espessuras da camada inferior (empresa a)

Na camada inferior, conforme Gráfico 2, ocorria o oposto, estava 6,67% acima do previsto em projeto, esta que era de 3 centímetros no segmento 1 e 5 centímetros no segmento 2, na qual apenas três das amostras coletadas estavam dentro da variação aceitável.

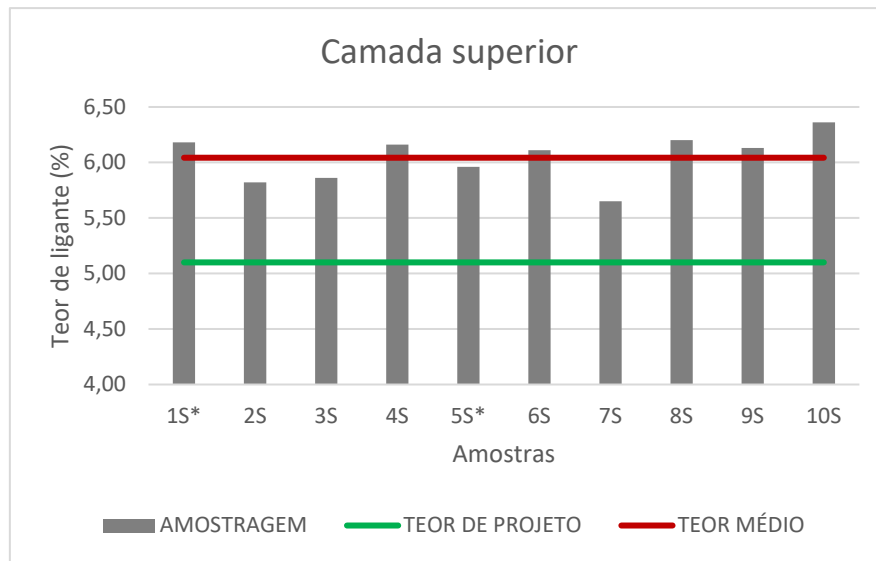
Gráfico 3 - Teor de ligante na camada superior (empresa a)

A camada superior, conforme ilustrado no Gráfico 3, a médias das amostras estava 18,49% acima do teor projetado, este que era 5,10%, na qual nenhuma das amostras coletadas estavam dentro da variação aceitável.

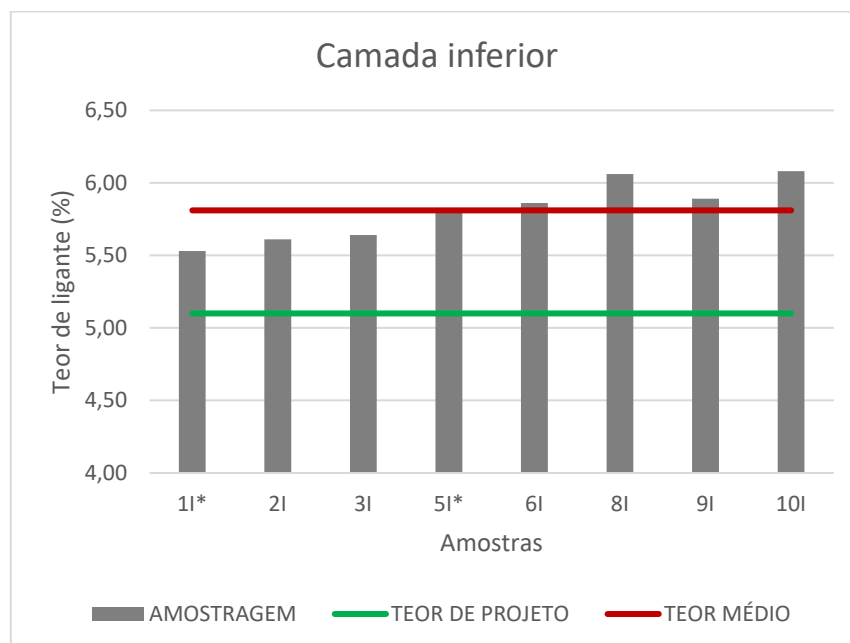
Gráfico 4 - Teor de ligante na camada inferior (empresa a)

Na camada inferior a médias das amostras estava 13,92% acima do teor projetado, também de 5,10%. na qual da mesma forma, nenhuma das amostras coletadas estavam dentro da variação aceitável.

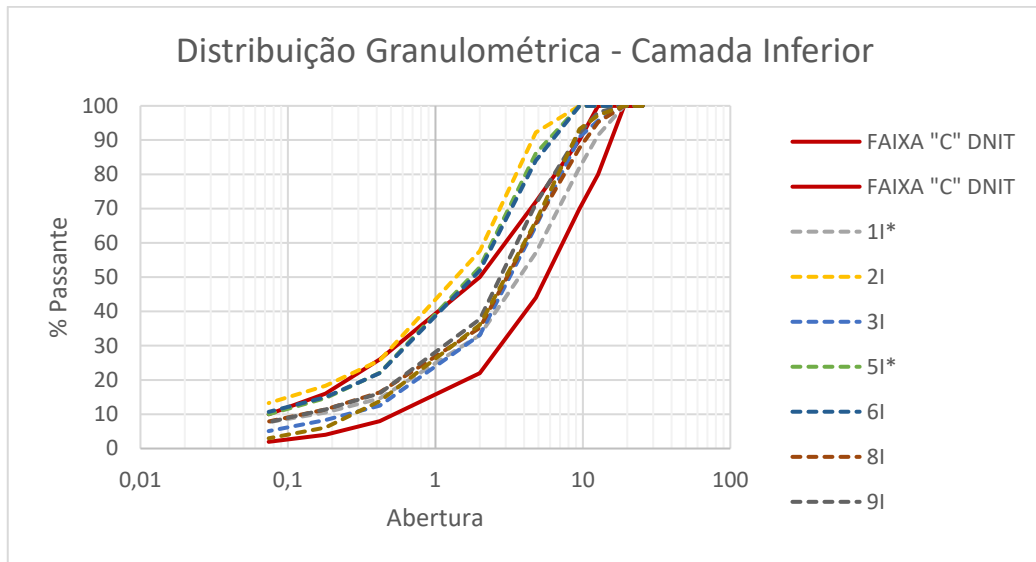
Gráfico 5 - Distribuição granulométrica da camada inferior (empresa a)

Detectou-se também que a distribuição granulométrica da camada superior estava dentro da faixa "C" do DNIT conforme projetado, porém na camada inferior estava fora, como é ilustrado no Gráfico 5 abaixo.

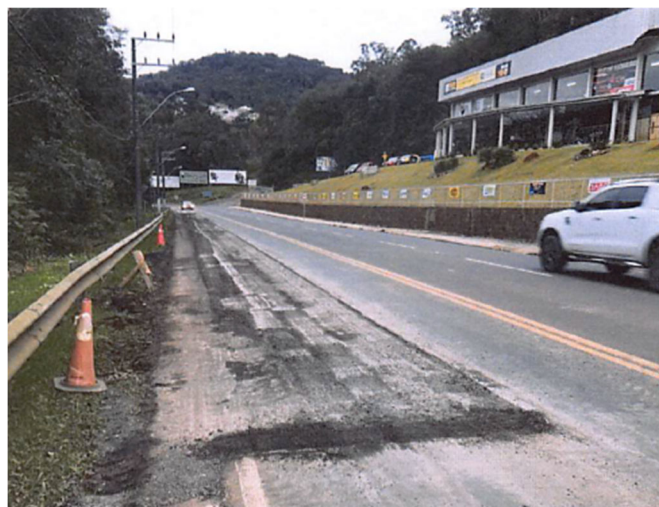
Figura 41 - Fresagem realizada pela empresa 1

Diante dessa situação, a empresa (1) responsável pela execução foi contatada para efetuar os reparos, que em resposta informou que houve contaminação da massa asfáltica, devido a um vazamento de óleo térmico do tanque de armazenamento de CAP ou óleo combustível no secador de agregados, comprometendo assim o CBUQ. A empresa chegou a realizar a fresagem do local (Figura 41), porém não realizou a recomposição da capa asfáltica, resultando na rescisão do contrato.

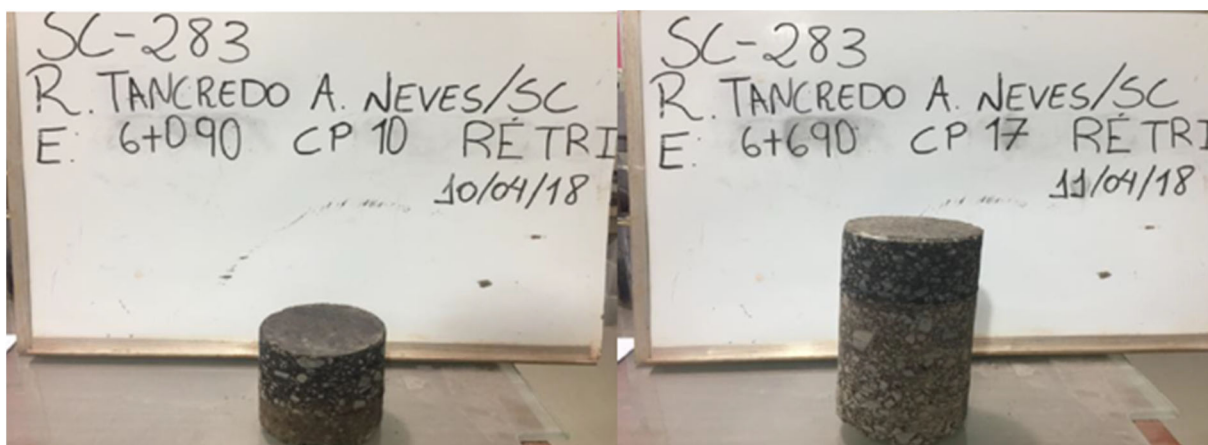
Figura 50 - Amostras 10 e 17 coletadas na pista (empresa b)

As sondagens realizadas contemplaram a coleta de 20 amostras por sondagem rotativa e extração de 3 placas do revestimento asfáltico com dimensões de 0,70m x 0,70m. As coletas foram realizadas no dia 10 de abril de 2018, nos locais indicados na Figura 49. Na Figura 50 é possível verificar duas das amostras coletadas na pista, nas quais é possível identificar cada camada, sendo a primeira camada com a nova capa asfáltica, a geogrelha e as camadas de CBUQ existentes no pavimento.

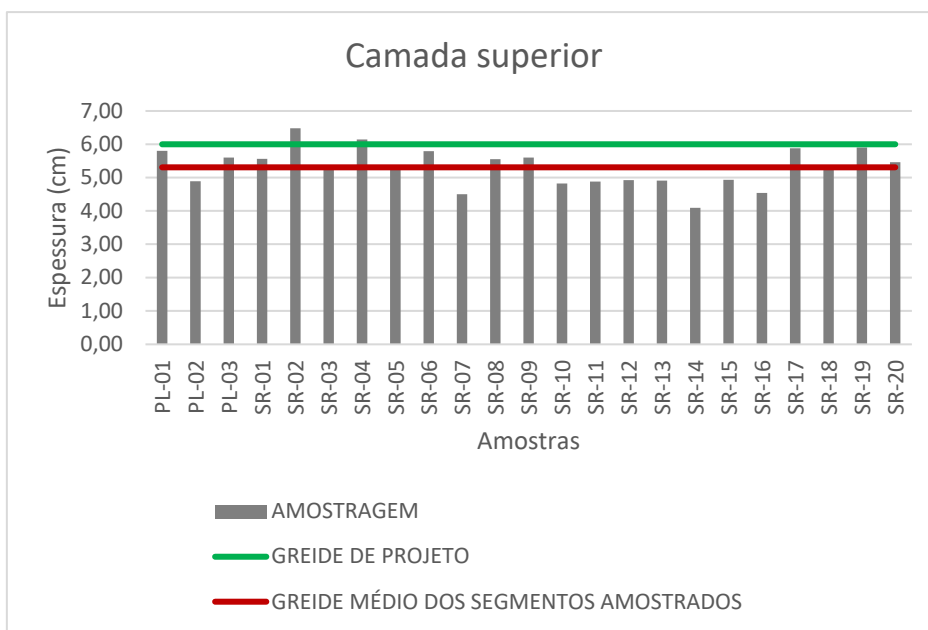
Gráfico 6 - Espessuras da camada superior (empresa b)

Na camada superior, como ilustrado no Gráfico 6, identificou-se que a espessura estava 11,51% menor do que a espessura indicada no projeto, esta que era de 6 centímetros, na qual apenas cinco das amostras coletadas estavam dentro variação permitida.

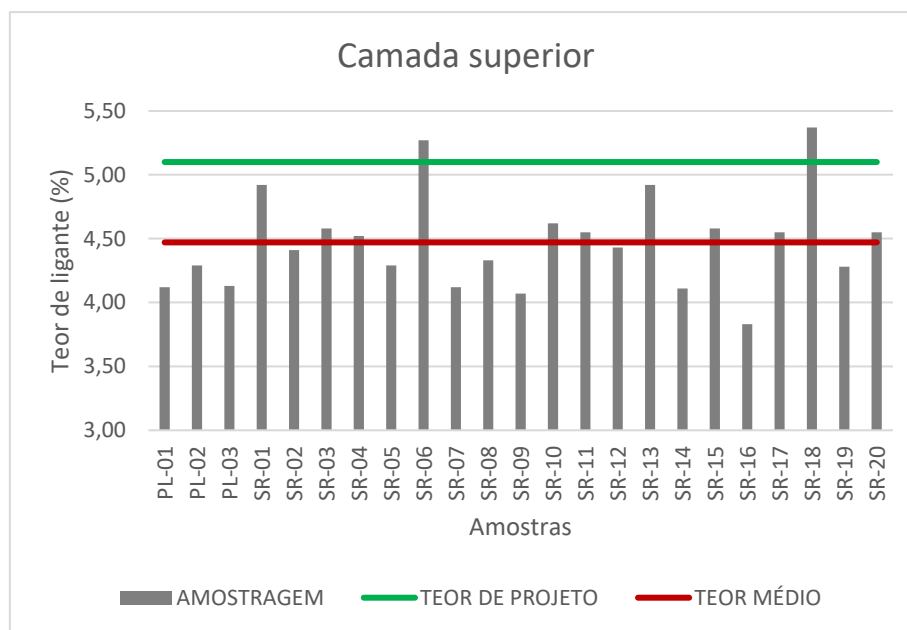
Gráfico 7 - Teor de ligante na camada superior (empresa b)

A camada superior, conforme ilustrado no Gráfico 7, a médias das amostras estava 12,33% abaixo do teor projetado, este que era 5,10%, na qual apenas quatro das amostras coletadas estavam dentro variação permitida.

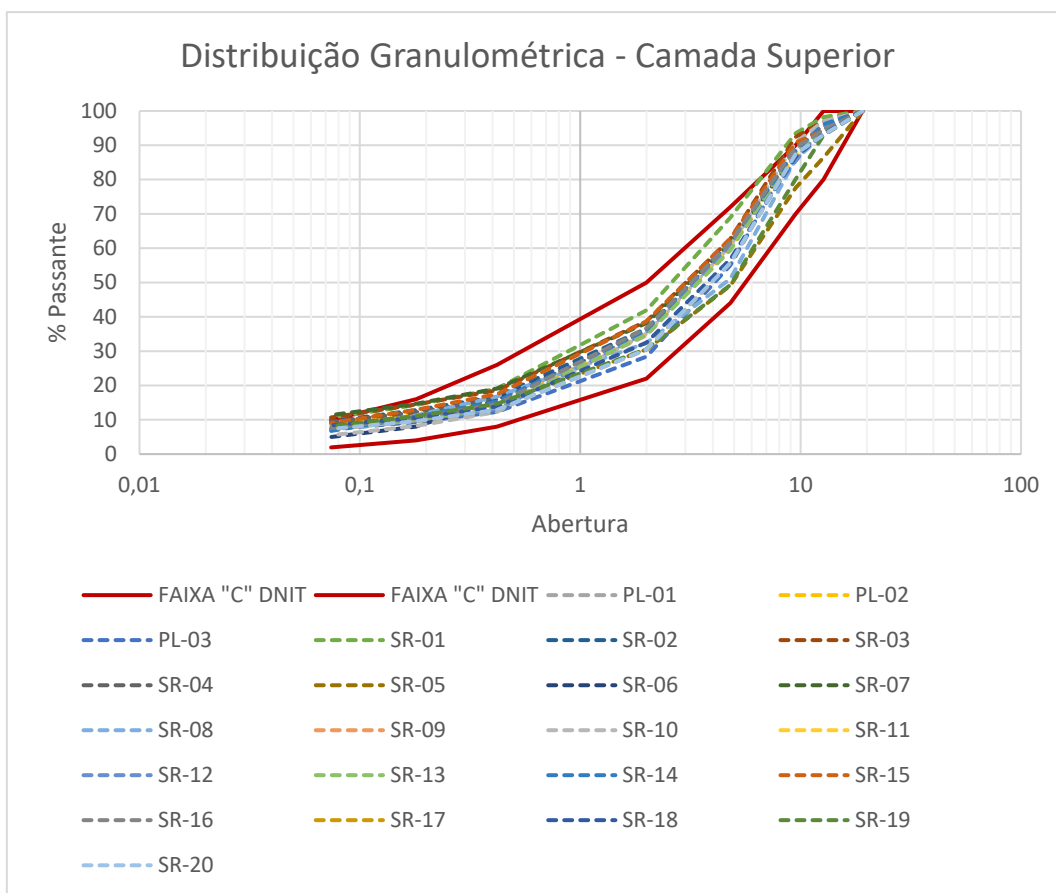
Gráfico 8 - Distribuição granulométrica da camada inferior (empresa b)

Detectou-se também que a distribuição granulométrica da camada superior estava dentro da faixa “C” do DNIT conforme projetado, apenas em três pontos isolados, o percentual passante em determinada peneira não atendeu a faixa de trabalho, mas praticamente atendem os limites da faixa “C”, como é ilustrado no Gráfico 8 abaixo.
