FISSURAS EM VÃOS DE ESQUADRIAS: ESTUDO EM EDIFICAÇÕES MULTIFAMILIARES NO MUNICÍPIO DE CRICIÚMA/SC

Resumo

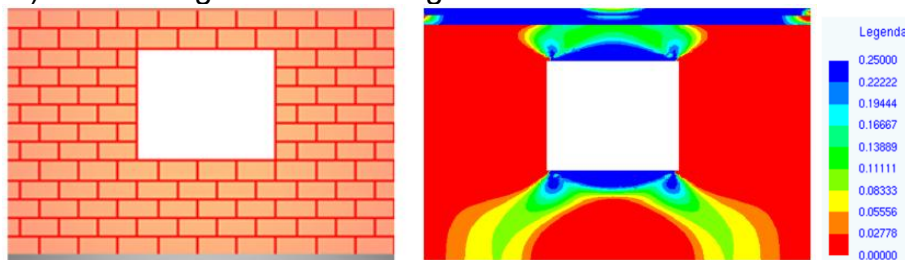
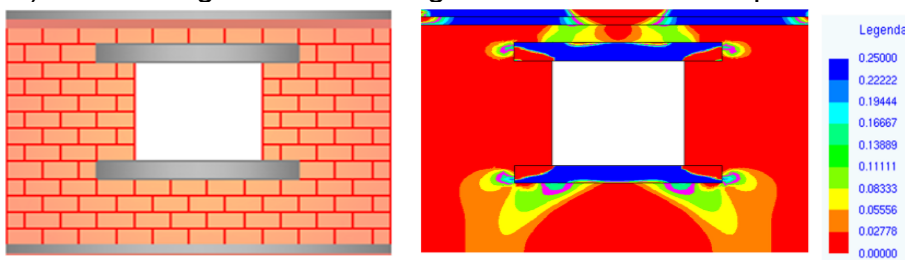
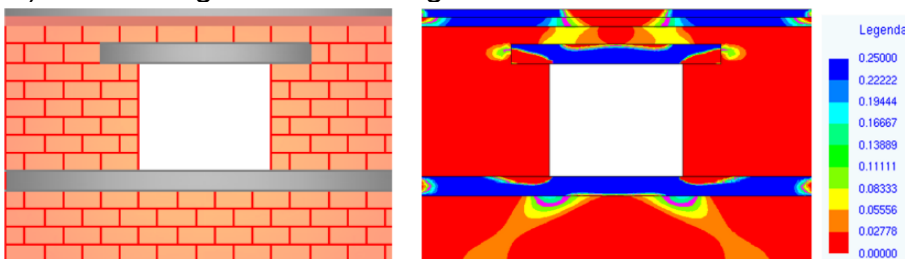
Figura 4 – Modelos numéricos para vãos de esquadrias

As simulações de Sampaio (2010) mostram que a presença de vergas e contravergas reduzem significativamente as tensões de tração concentradas nos cantos das aberturas quando comparadas ao modelo sem esses elementos. Na Figura 4(b), o autor emprega vergas e contravergas com 20 cm de altura e transpasse lateral de 30% (40 cm) em cada lado do vão. Já na Figura 4(c), foi utilizada uma contraverga contínua (cinta de amarração), que promove melhor redistribuição dos esforços ao longo da base do painel. Entretanto, o autor conclui que, em ambas as configurações, parte das tensões ainda é transmitida às paredes adjacentes, indicando a dissipação dos esforços de tração ao longo do painel. Isso reforça a necessidade de estudos complementares para compreender, com maior precisão, a origem das fissuras e outras manifestações patológicas que persistem mesmo com a presença dos elementos estruturais de alívio. Embora este estudo tenha sido desenvolvido para alvenaria estrutural, o comportamento geral da dissipação de esforços, em alvenarias de vedação, pode ser semelhante.

Somente este parâmetro mostra-se insuficiente para evitar o surgimento das fissuras. Assim, sugere-se, de maneira mais conservadora que a norma, adotar 40 cm de transpasse para os vãos de janelas utilizados nesta edificação, que representam o padrão usual em empreendimentos multifamiliares. Para aberturas maiores, entre 1,80 m até 2,40 m, recomenda-se que o transpasse seja proporcional, adotando-se aproximadamente 30% da largura do vão, ou dimensionada como viga conforme estabelece a NBR 8545 (ABNT, 1984), garantindo desempenho compatível e maior uniformidade na redistribuição das tensões.

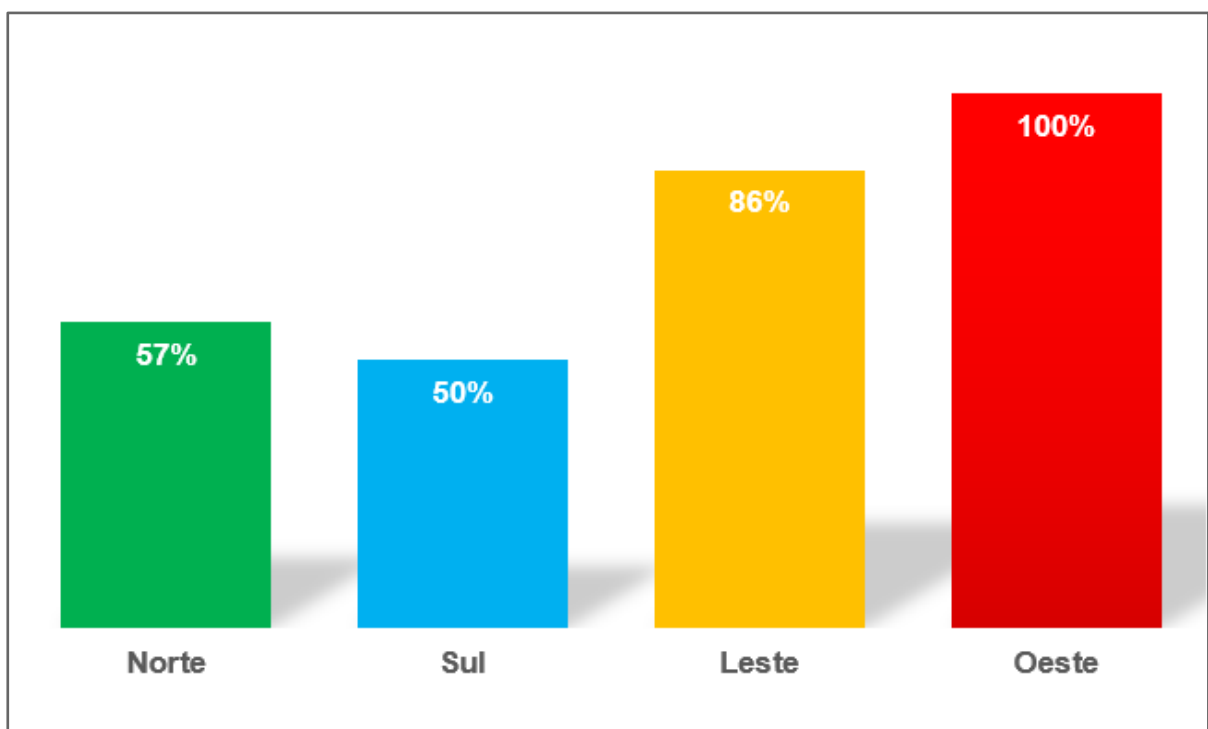
Figura 8 – Percentual de janelas fissuradas por orientação da fachada

Desta maneira, observa-se que a fachada oeste concentrou o maior número de ocorrências, apresentando fissuras em 100% das janelas analisadas, seguida pelas fachadas leste (86%), norte (57%) e sul (50%). Essa distribuição evidencia diferenças significativas no comportamento das alvenarias conforme a orientação da edificação, sendo a fachada sul a que apresentou o menor índice de manifestações.

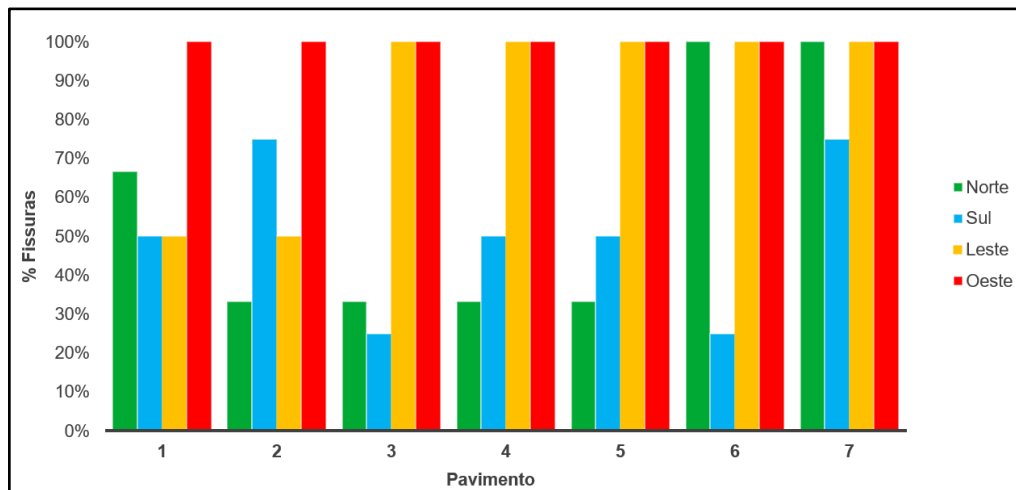
Gráfico 1 – Janelas fissuradas por pavimento

Nota-se que os pavimentos 6 e 7 apresentaram os maiores índices de fissuração em todas as fachadas, com exceção da fachada sul no sexto andar. Esses resultados indicam maior vulnerabilidade desses níveis às variações térmicas e às deformações estruturais diferenciais. A concentração de fissuras nos andares superiores pode estar associada à maior incidência solar e amplitude térmica, que ocorre nas lajes e telhados, já que essas áreas estão mais expostas à radiação direta e aos efeitos do resfriamento noturno. Além disso, o comportamento observado nos pavimentos superiores também pode estar associado às características dos materiais de revestimento. Como discutido anteriormente, a retração diferenciada entre a argamassa e os blocos cerâmicos, potencializada pelas maiores variações térmicas nos pavimentos mais altos, contribui para o surgimento de fissuras nessas regiões.
