**ESTADO DE CORROSÃO EM ESTRUTURA DE CONCRETO  
ARMADO: ESTUDO DE CASO NA EDIFICAÇÃO DO GRUPAMENTO  
DE BUSCA E SALVAMENTO DO CORPO DE BOMBEIROS MILITAR  
DE SANTA CATARINA**

**FLORIANÓPOLIS, 2022.**

Trabalho de Conclusão de Curso submetido  
ao Instituto Federal de Educação, Ciência e  
Tecnologia de Santa Catarina como parte  
dos requisitos para obtenção do título de  
Bacharel em Engenharia Civil.

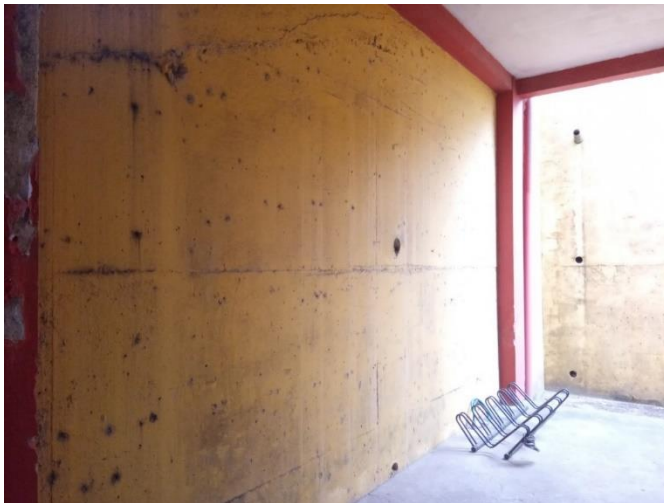
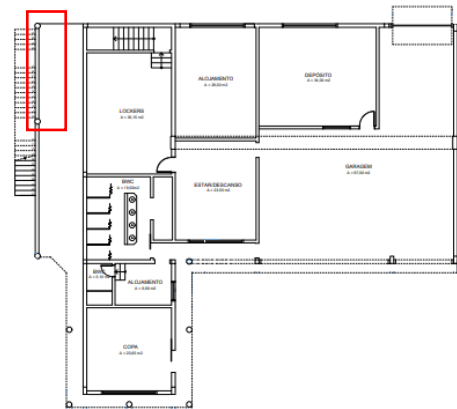
**Figura 36 – Lajes e pilar da lateral oeste da edificação**

Deste modo, conforme apresentado nas Figuras 24 a 41, foi verificado que a edificação apresenta diversas manifestações patológicas, relacionadas a infiltrações, deslocamentos, descascamentos, fissuras, trincas, manchas, corrosão,

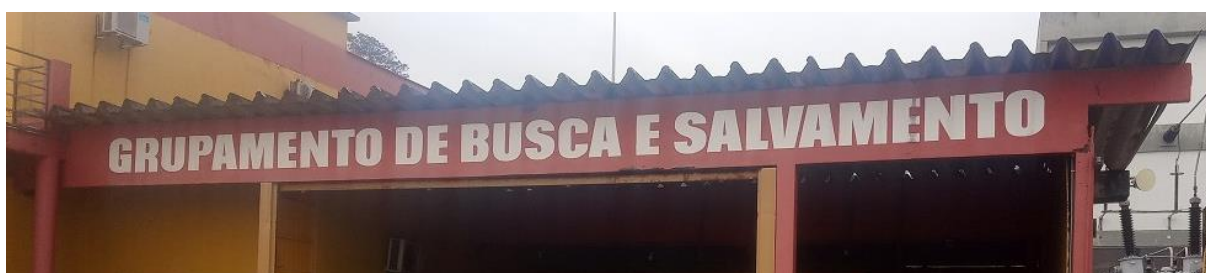
**Figura 43 – Elemento estrutural 1: Viga da fachada noroeste (frontal) da edificação**

Durante a inspeção visual do local, foi verificado que algumas regiões da viga da fachada frontal da edificação tinham sua armadura exposta e já encontravam-se em estado de corrosão.

As regiões verificadas estão localizadas na parte inferior da viga e apresentam diferentes espessuras, decorrente do processo corrosivo. Por conta disso, as barras foram medidas em diferentes pontos nos dois vergalhões principais expostos, desconsiderando as duas barras da emenda, após a lixação e a remoção dos produtos de corrosão de sua superfície.

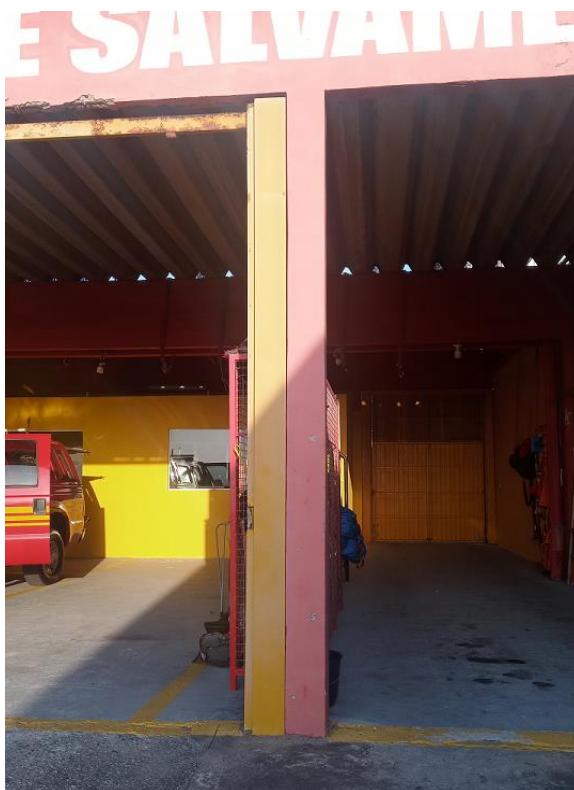
**Figura 44 – Elemento estrutural 2: Pilar da fachada noroeste (frontal) da edificação**

Para o segundo elemento estrutural, embora este possua um cobrimento adequado e esteja em bom estado de conservação por quase toda sua extensão, este apresenta fissuras próximo a sua base, provavelmente em decorrência de corrosão, devendo também receber manutenção.

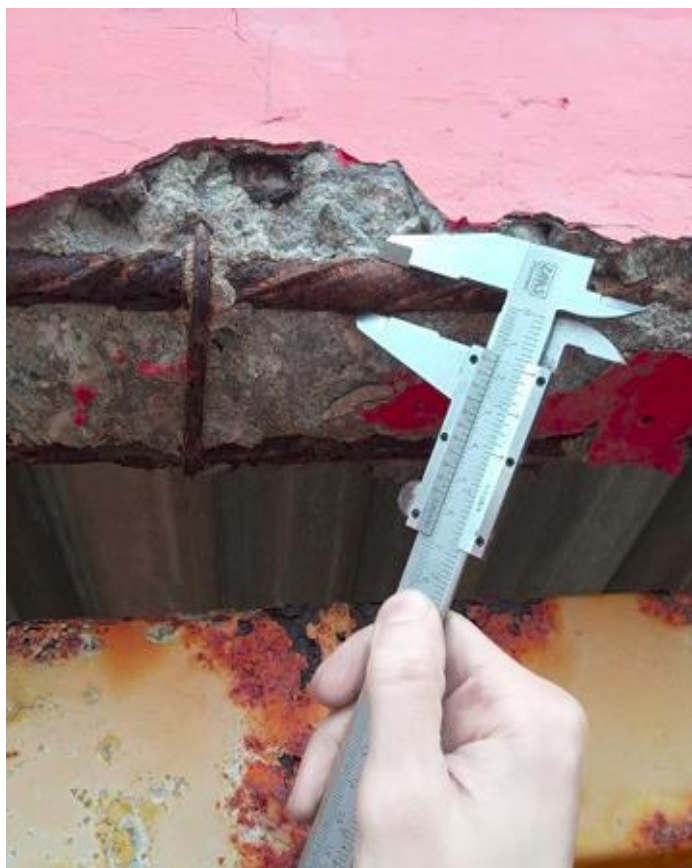
**Figura 48 – Medição do diâmetro de uma das barras expostas da viga da fachada frontal**

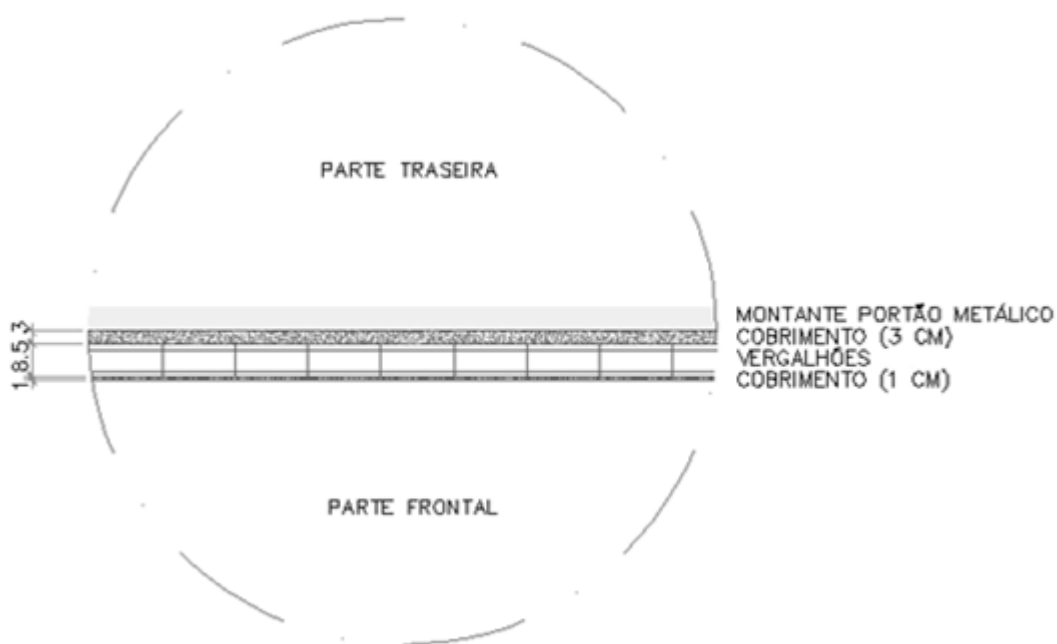
**Figura 79 – Cobrimento da viga da fachada noroeste (frontal) da edificação**

Além disso, atualmente, seu cobrimento encontra-se consideravelmente comprometido e reduzido em diversos pontos, com espessuras inferiores às de sua execução, além de apresentar alguns pontos com sua armadura completamente exposta.

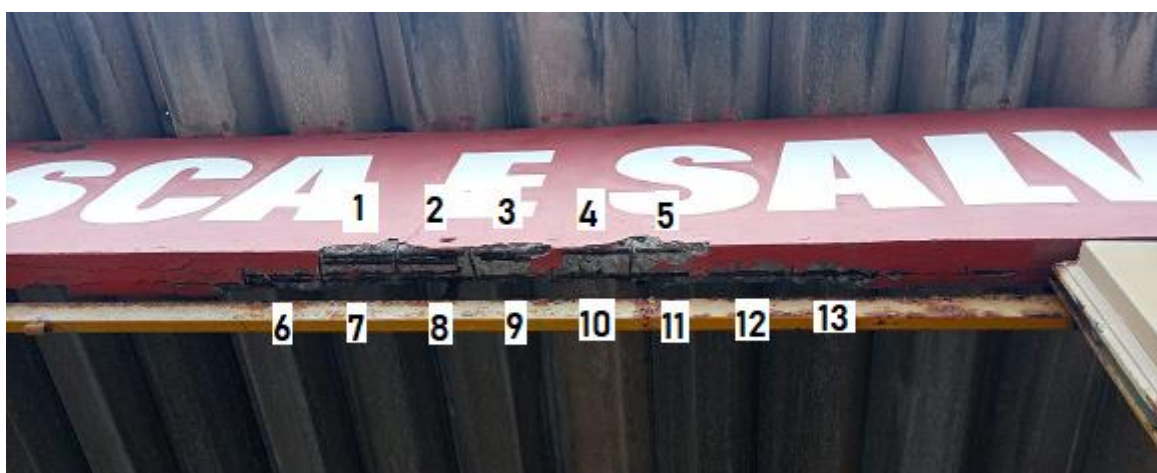
Figura 80 – Regiões medidas, em mm, com o paquímetro

Os pontos verificados são identificados na Figura 80 e os diâmetros das barras expostas medidos, suas respectivas reduções de seção calculadas e a verificação de necessidade de reforço estrutural e/ou recomposição de barras encontram-se dispostos na Tabela 8.

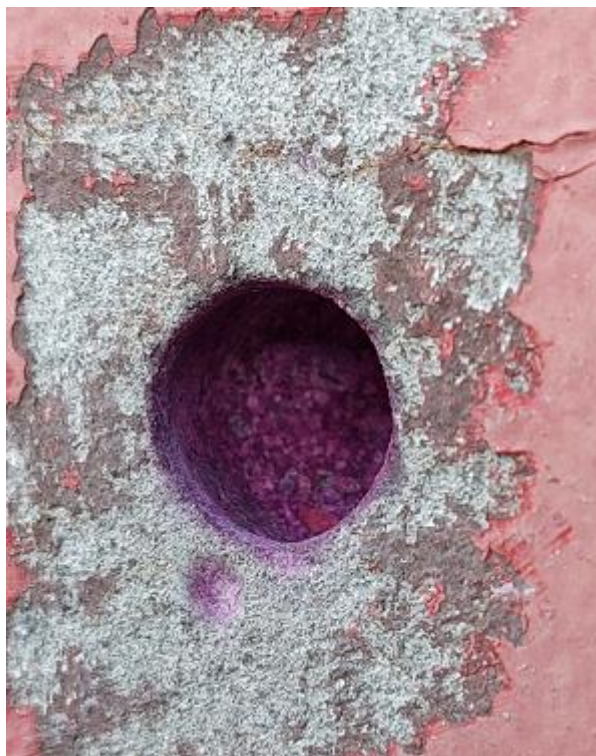
**Figura 82 – Perfuração P2 após a ação do reagente fenolftaleína**

Considerando que os locais de análise não têm contato direto com dióxido de carbono (CO<sub>2</sub>) além do existente no ar atmosférico, bem como apresentava pintura em suas superfícies, tem-se que estes podem ter sido fatores influentes na conservação do pH alcalino do concreto.

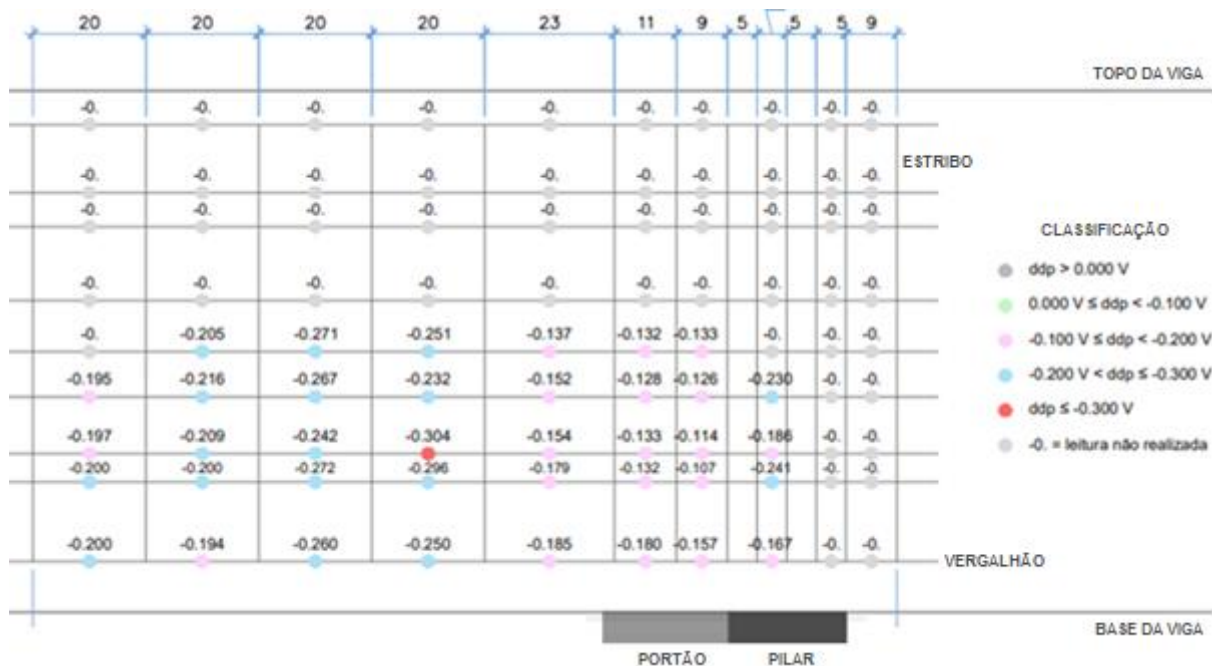
Figura 84 – Leituras de potencial (V) realizadas na viga no elemento estrutural 1: viga

Para os 38 pontos avaliados na viga, os valores obtidos nas leituras de potencial encontraram-se dentro da faixa de -0,304 V e -0,107 V, sendo 18 leituras consideradas com probabilidade de corrosão incerta e 20 leituras com probabilidade inferior a 90% de ocorrência de corrosão nas barras.

Na Figura 84 são apresentados os pontos avaliados e respectivos potenciais nas regiões avaliadas do elemento estrutural e, na Figura 85, o mapa de contornos equipotenciais desenvolvido a partir destas leituras. Os pontos de leitura e as regiões foram separadas por cores a cada 0.1 V, de modo a facilitar a visualização dos resultados. Ressalta-se que os pontos com leituras identificadas como “-0.”, de cor cinza claro não tiveram seu potencial medido, devido à dificuldade de acesso a estes locais.

Deste modo, pelos valores obtidos no ensaio, para a região, a parte próxima ao pilar apresenta maior probabilidade de corrosão em relação ao vão esquerdo adjacente, tornando a aumentar na parte inferior da viga ao distanciar-se do pilar.

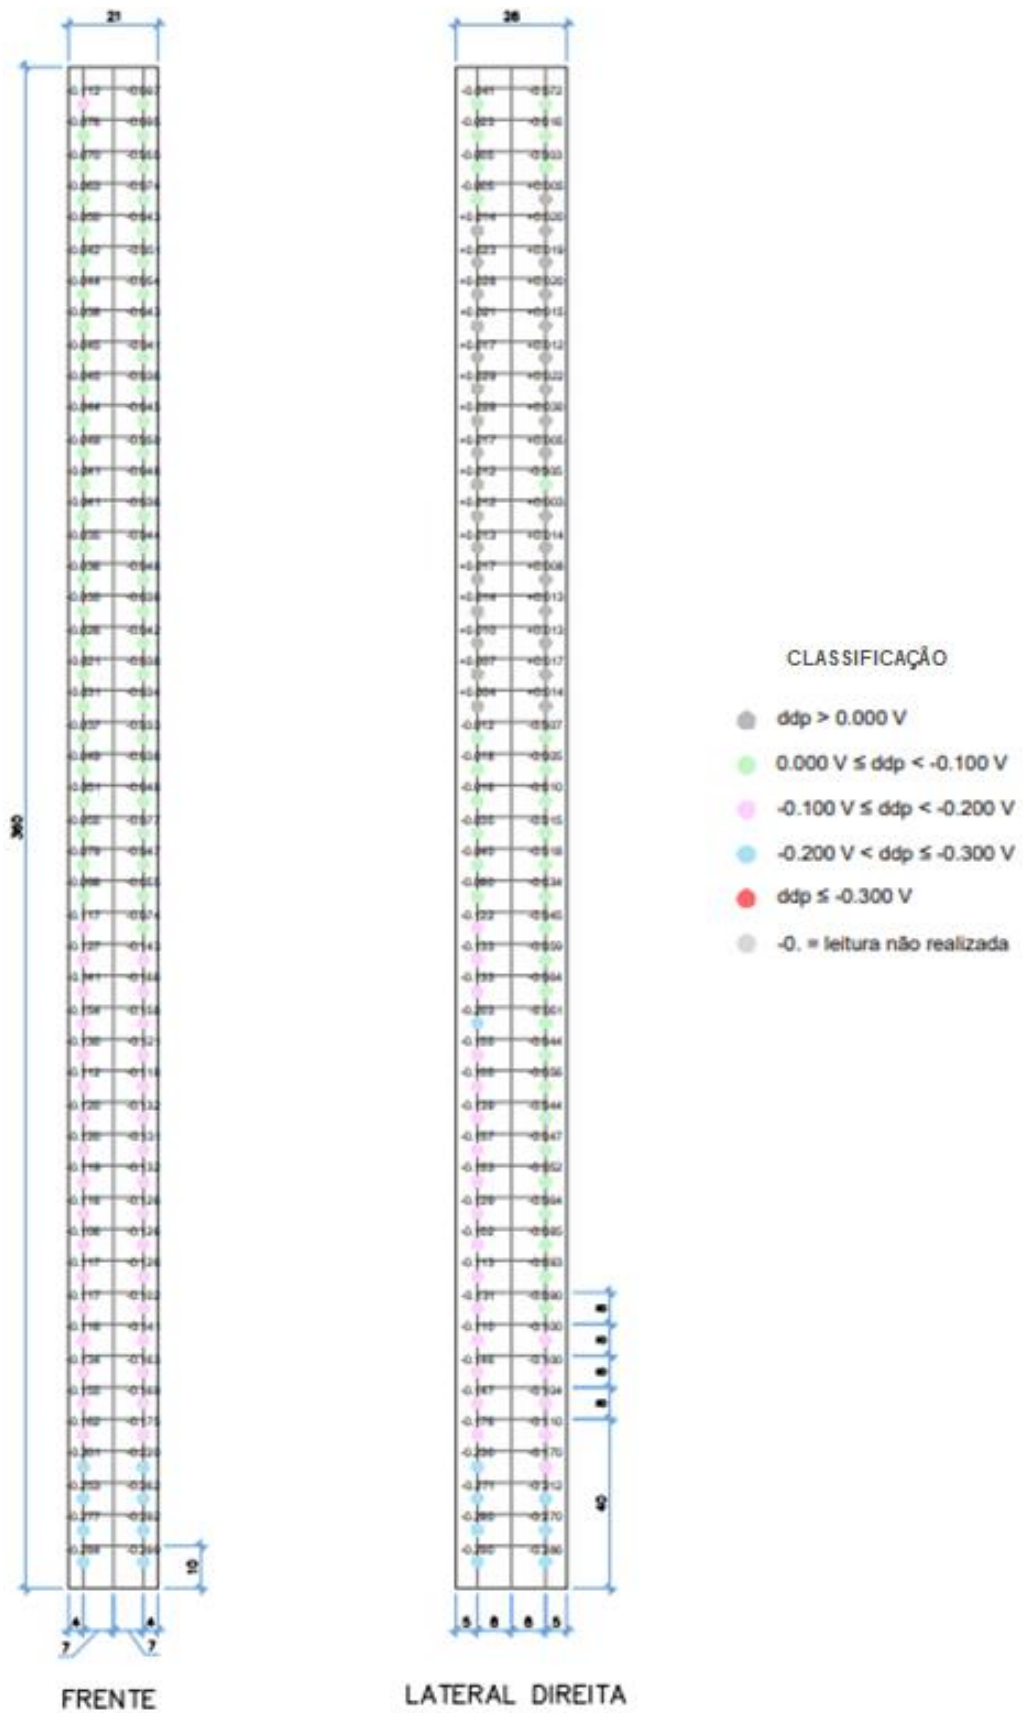
Figura 86 – Leituras de potencial realizadas na viga no elemento estrutural 2: pilar

Deste modo, a parte frontal do pilar apresentou 8 (oito) pontos com atividade de corrosão incerta e 86 pontos com 90% de probabilidade de não ocorrência de corrosão. Para a parte lateral, foram verificados 7 (sete) pontos com atividade de corrosão incerta e 87 pontos com 90% de probabilidade de não ocorrência de corrosão.

Algumas das regiões verificadas já encontram-se em estado corrosivo ou apresentam grandes fissuras que sugeririam alta probabilidade de corrosão. No entanto, todos os valores apresentaram-se inferiores ao esperado, considerando os valores normativos para classificação dos potenciais de corrosão.

Para o pilar, embora as leituras não tenham sido coerentes no que diz respeito aos valores absolutos normativos, quando considerados a leitura de um ponto em relação a outro adjacente, estes apresentaram-se mais eletronegativos nas regiões onde esperava-se este comportamento, em decorrência de suas posições, cobrimento e fissuras aparentes. Ainda, os valores diminuem ao aproximarem-se do centro e aumentam ao aproximar-se do topo do pilar e da base da viga.

Deste modo, apesar de os valores absolutos terem sido inferiores ao esperado, a tendência destas leituras demonstra-se coerente, visto que as regiões mais próximas dos locais com armadura exposta, como as regiões próximas as partes inferiores à viga, assim como locais com fissuras como a base do pilar apresentam potenciais de corrosão mais eletronegativos, indicando uma maior probabilidade de ocorrência de corrosão quando comparado às regiões mais afastadas e em melhor estado de conservação.
