INSPEÇÃO PREDIAL EM CANTEIROS DE OBRAS SOB O ASPECTO DA LEGISLAÇÃO DE PREVENÇÃO E COMBATE A INCÊNDIO: ESTUDO DE CASO EM EDIFÍCIOS RESIDENCIAIS DE ALTO PADRÃO EM TORRES/RS E CRICIÚMA/SC

BUILDING INSPECTION ON CONSTRUCTION SITES UNDER THE ASPECT OF FIRE PREVENTION AND FIGHTING LEGISLATION: CASE STUDY IN HIGH STANDARD RESIDENTIAL BUILDINGS IN TORRES/RS AND CRICIÚMA/SC

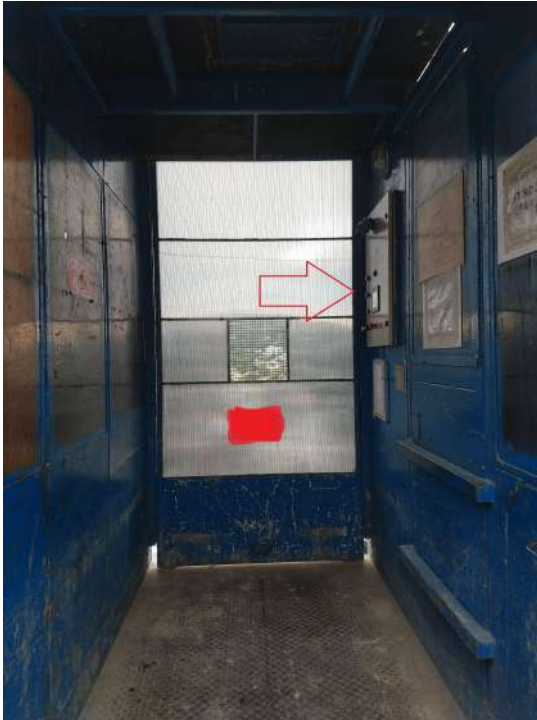
Figura 11- Cremalheira, empresa A

Todas as obras visitadas tinham o uso do elevador cremalheira, e apenas na empresa C, existia um extintor dentro dela, como mostra a figura 9. A empresa A, informou que já ocorreu um curto circuito dentro da cremalheira no seu painel de controle como mostra figura 11, contudo o incidente foi controlado e não foi preciso o uso de extintores.
