**AVALIAÇÃO DA VIABILIDADE TÉCNICA DA RESTAURAÇÃO DE  
PAVIMENTO FLEXÍVEL COM REFORÇO EM GEOGRELHA: ESTUDO  
DE CASO**

Projeto de trabalho de conclusão de curso  
submetido ao Instituto Federal de  
Educação, Ciência e Tecnologia de Santa  
Catarina como parte dos requisitos para  
obtenção do título de engenheira civil.

A obra em análise localizou-se em Florianópolis - Santa Catarina, mais precisamente no centro da cidade. A via em questão chamasse Avenida Mauro Ramos e possui uma extensão de 2.066,56 m de um lado (faixa dupla) e 2.077,62 m do outro lado (também com faixa dupla). O projeto de restauração dessa via seguiu o plano da prefeitura de melhoramento das pistas de rolamento da cidade, conhecido como “Operação Asfaltaço”. Na figura 11, a seguir, é possível observar a sua localização e disposição no mapa do centro da cidade.

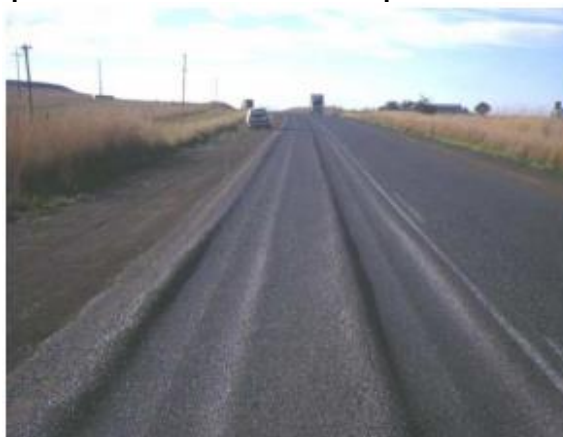
O afundamento por trilha de roda é definido como o acúmulo de quantidades menores de deformações não recuperáveis, resultantes das cargas aplicadas pela passagem dos veículos (MOURA, 2010). Conforme Joliet e Malot (2000, apud MOURA, 2010) essa patologia está ligada a deformação viscosa do ligante asfáltico juntamente com a deformação plástica da estrutura mineral da mistura asfáltica.

**Figura 5- Defeito no pavimento asfáltico causado por afundamento por trilha de roda**

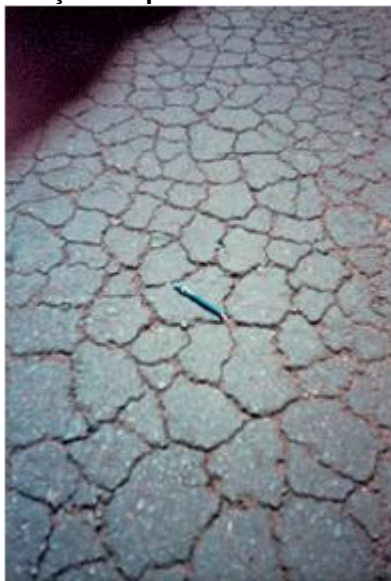
Em conformidade com Colombier (1989, apud GONÇALVES, 1999) de forma sucinta, a principal causa do trincamento por fadiga nos pavimentos asfálticos se dá pelas inúmeras passagens das cargas dos veículos, ocasionando a ruptura da camada. Na figura 06, é fácil notar a ruptura do pavimento.

Trichês, Fontes e Júnior (2007), descrevem esse tipo de patologia como a deterioração da estrutura do pavimento causada pela submissão a um estado de tensões e extensões que acontecem repetidas vezes, e que têm como resultado o aparecimento de fissuras na camada asfáltica que evoluem para trincas após uma repetição constante de carregamentos.

**Figura 6 - Deterioração do pavimento causada pelo trincamento por fadiga**

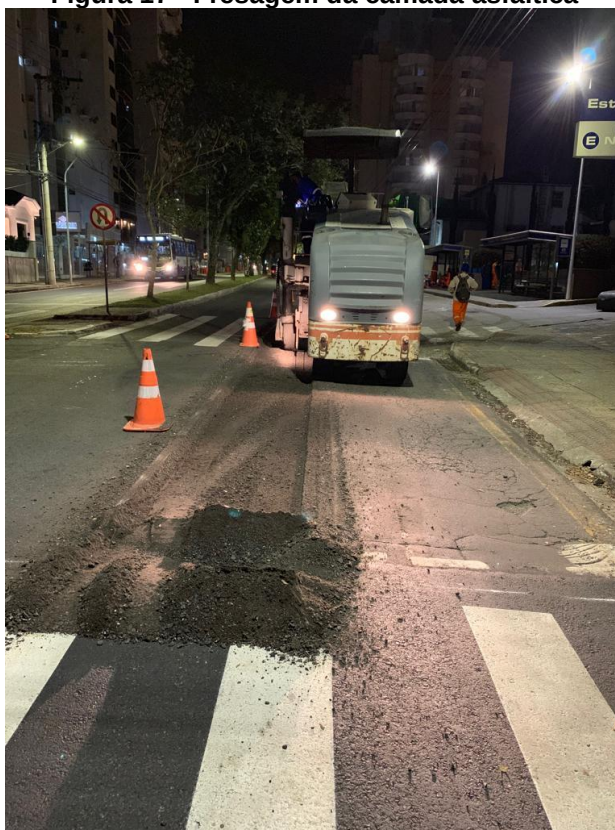
de começar a obra. Seguindo o que foi sugerido por Martinez (2019), primeiramente foi feita a fresagem do asfalto existente. Foram retirados 7 cm de espessura da camada asfáltica com uma máquina fresadora que removia 1,0 metros de largura por vez de cada faixa, como a faixa possuía 3,0 m, foram necessárias 3 passagens da máquina pela faixa de rolamento para a retirada completa de todo o asfalto, como é possível notar na figura 17, na sequência.

**Figura 17 - Fresagem da camada asfáltica**

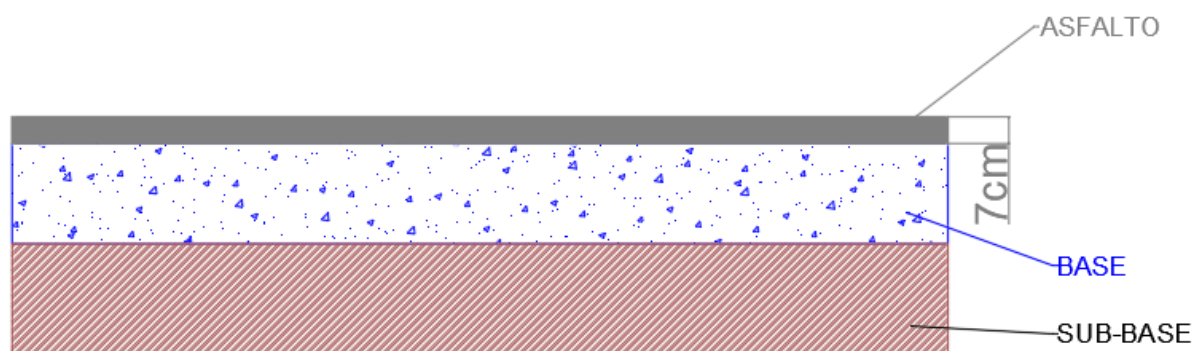
**Figura 23 - Estrutura do pavimento asfáltico antes da restauração**

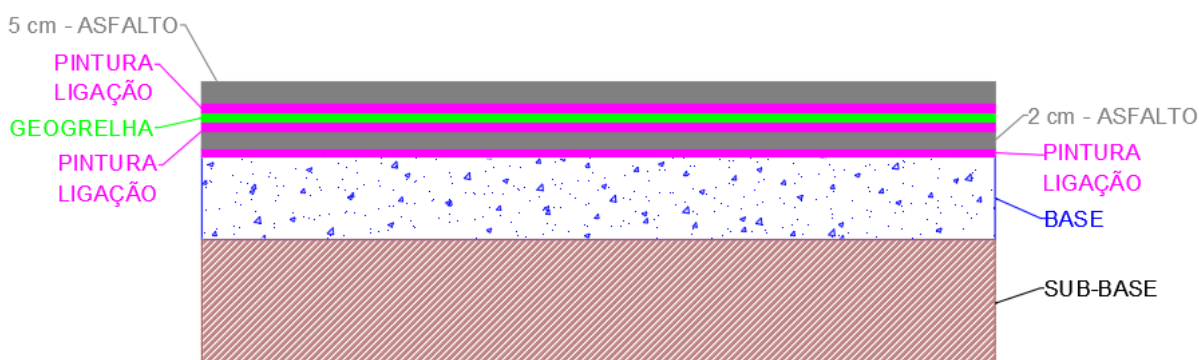
**Figura 24 - Estrutura do pavimento asfáltico após a restauração**
